Hauts-de-France, Aisne  
Guise  
133, 141 rue Camille-Desmoulins

## Ancien hôtel de voyageurs, dit Hôtel Pierre

Numéro de dossier : IA02000829  
Date de l'enquête initiale : 1999  
Date(s) de rédaction : 1999  
Cadre de l'étude : inventaire topographique ville de Guise  
Degré d'étude : étudié

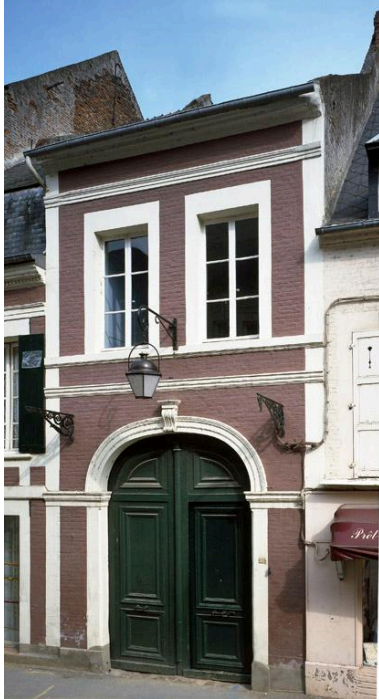
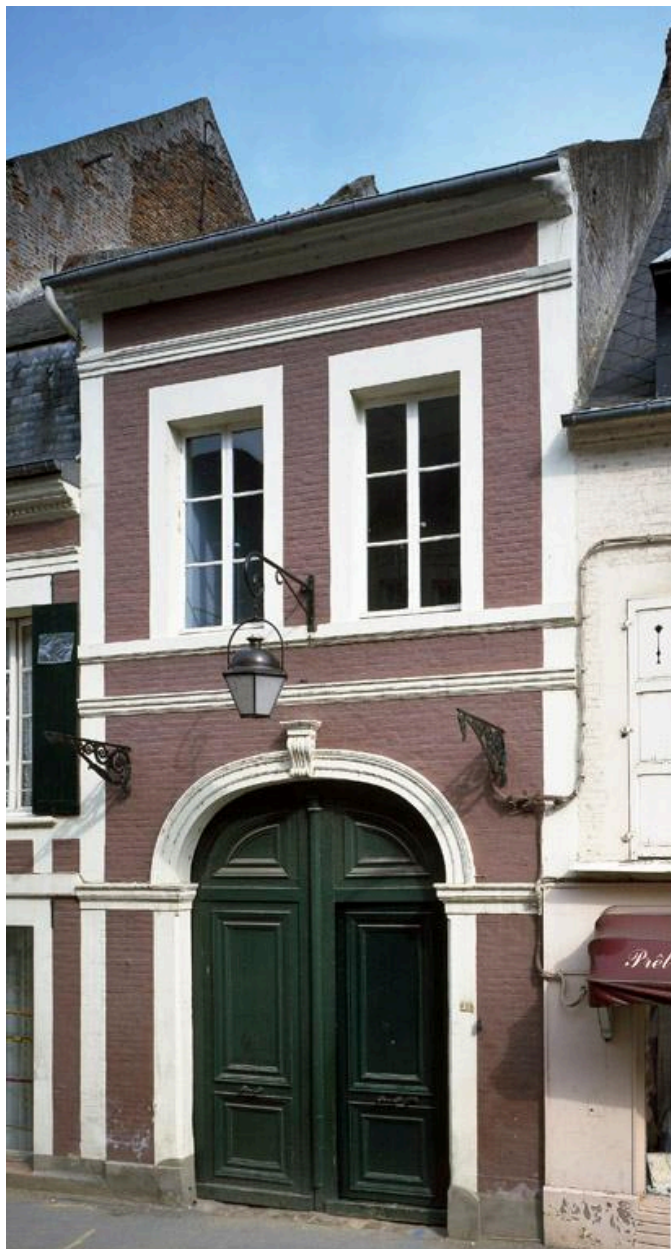
Vue de la façade de l'ancien hôtel, encore garnie des appliques de lanternes en fer forgé.  
Phot. Thierry Lefébure  
IVR22\_19990202679VA

Vue de la façade de l'ancien hôtel, encore garnie des appliques de lanternes en fer forgé.

Cet exemple intéressant d'hôtellerie a conservé de part et d'autre de la porte cochère sur rue deux appliques du 19e siècle, qui portaient des lanternes au moins jusqu'à la première guerre mondiale.

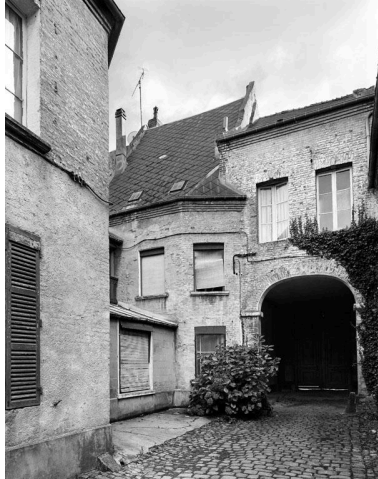
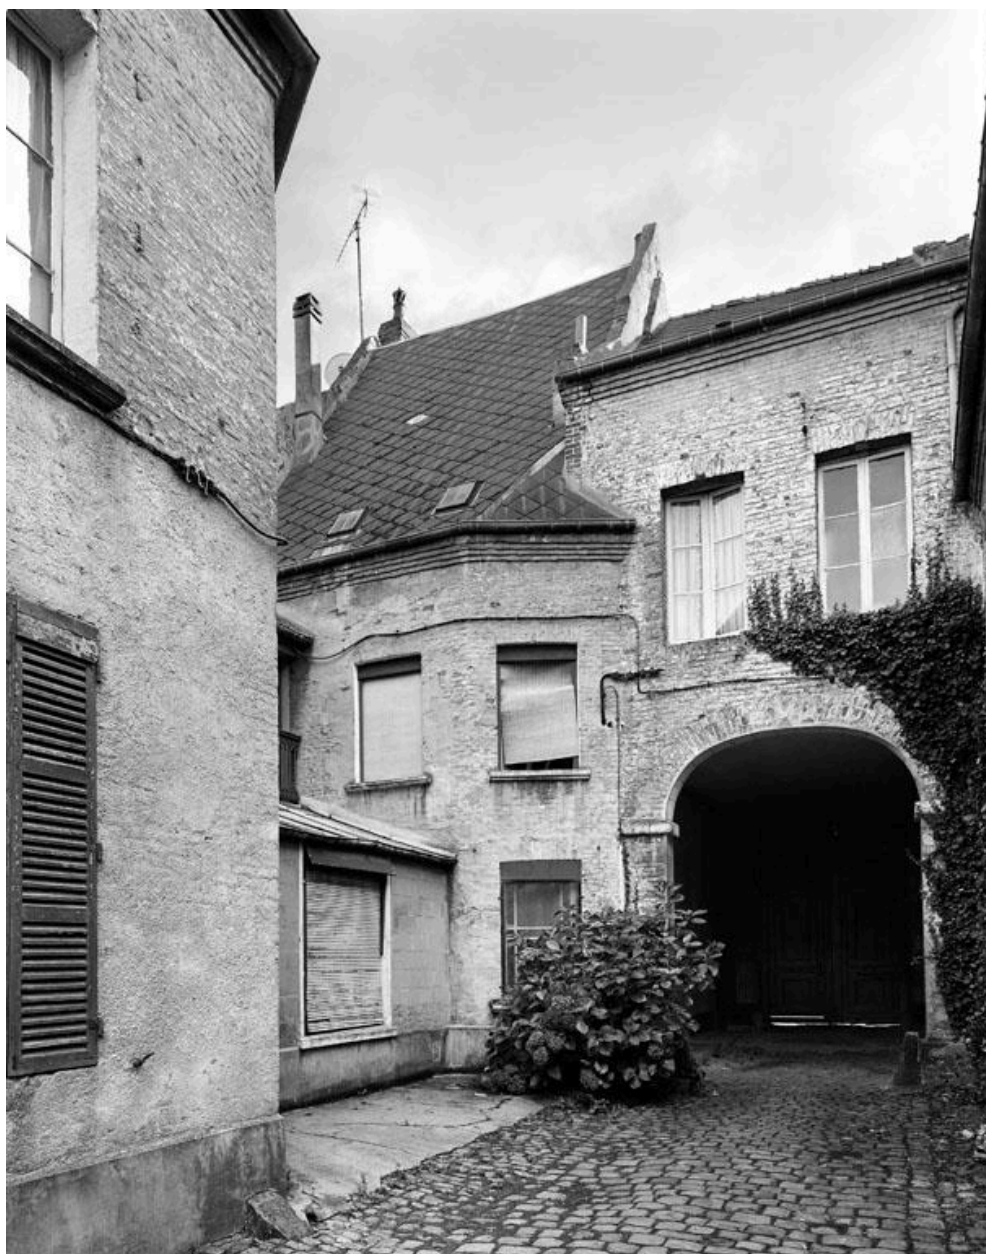
Vue du passage de la porte cochère, depuis la cour intérieure.  
Phot. Thierry Lefébure  
IVR22\_20020200833V

Vue du passage de la porte cochère, depuis la cour intérieure.

Au rez-de-chaussée du corps de logis central, une porte cochère ouvre sur la cour, sur laquelle se prolongent les deux autres ailes latérales. Les bâtiments qui ferment le fond de la cour sont certainement les anciens communs. Largement remaniés, ils forment aujourd'hui des logements indépendants desservis par la rue des Minimes.
