Hauts-de-France, Somme  
Havernas  
13 rue d' Amiens

## Ancienne ferme

Numéro de dossier : IA80009805  
Date de l'enquête initiale : 2010  
Date(s) de rédaction : 2010  
Cadre de l'étude : inventaire topographique Val-de-Nièvre  
Degré d'étude : étudié

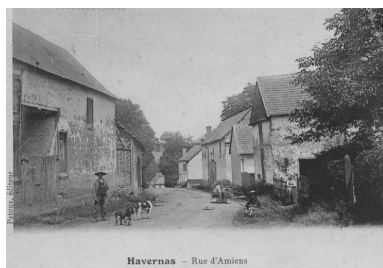
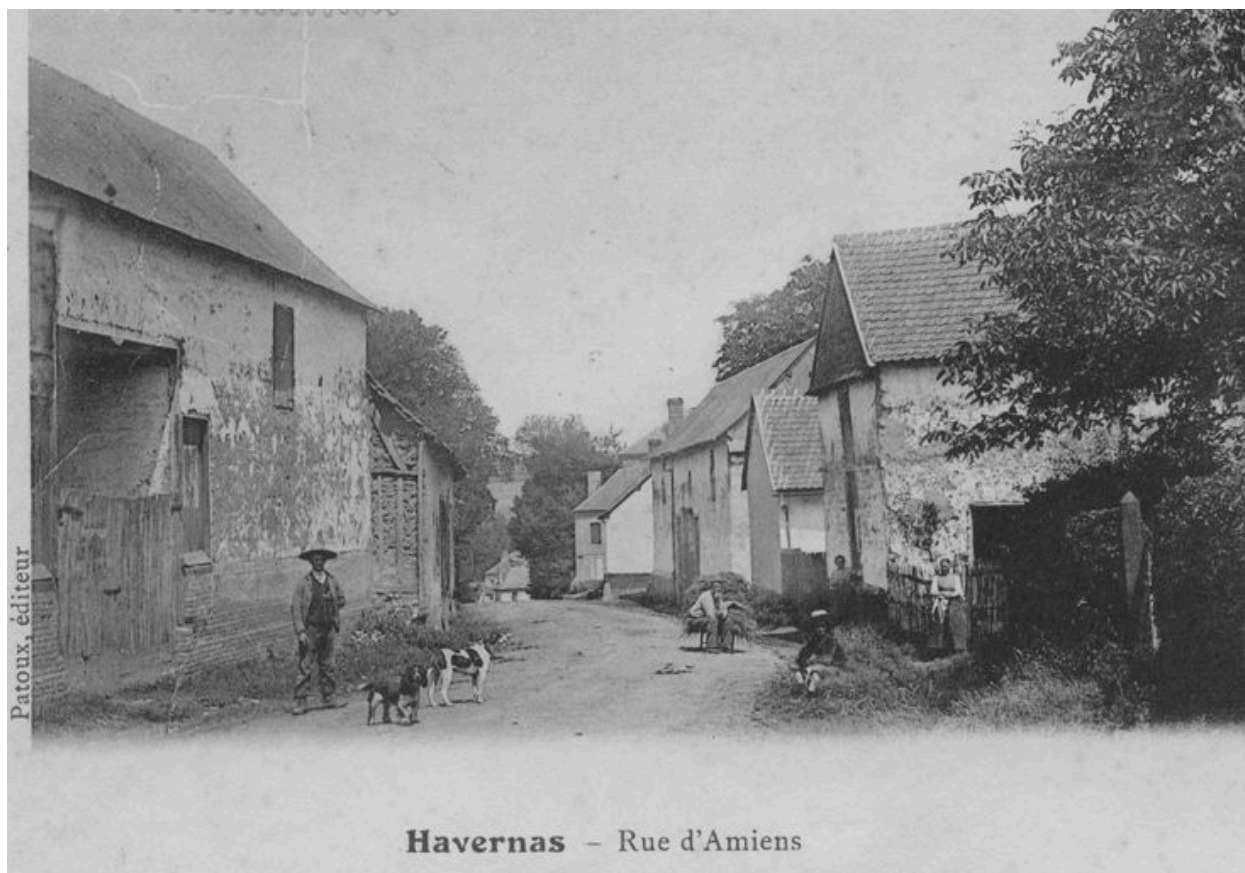
Havernas - Rue d'Amiens,  
début 20e siècle (coll. part.).  
Le passage charretier de la  
grange, à gauche de l'image.

Havernas - Rue d'Amiens, début 20e siècle (coll. part.). Le passage charretier de la grange, à gauche de l'image.

L'ancienne ferme réunit deux propriétés visibles sur le plan cadastral de 1832. La première, formée d'un verger et d'une maison (B1 346-347) appartenait à Henry Héronard, cultivateur. A son emplacement s'élève une grange, visible sur une carte postale du début du 20<sup>e</sup> siècle, qui montre le grand passage charretier, donnant accès à la cour en coeur de parcelle. Ce passage, qui n'apparaît plus sur une autre carte postale, antérieure à 1911, a pu être fermé lors de la réunion des deux propriétés. La seconde (actuelle maison à passage charretier), formée d'une maison et d'un verger (B1 348-349), appartenait à Quentin Gavois, également cultivateur, décédé en 1841. La maison devient la propriété de sa fille et de son gendre, Philogenne Delhomelle manouvrier, qui fait construire une maison, imposée comme construction neuve en 1857 et agrandie en 1869. Dans le recensement de 1851, Philogenne Delhomelle se déclare sayteur, puis journalier, dans ceux de 1872 et 1881. La carte postale antérieure à 1911, donne une représentation de la maison, qui semble avoir alors une fonction commerciale. L'arrêt de l'activité agricole dans le quatrième quart du 20<sup>e</sup> siècle a engendré un remaniement des bâtiments d'exploitation sur la cour.

Cette ancienne ferme comprend une maison à passage charretier latéral, sur la rue, construite vers 1854 et agrandie vers 1865. A droite, la haute grange disposant initialement d'un passage charretier fermé au début du 20e siècle, est reconstruite à l'emplacement d'une ancienne dépendance agricole, visible sur la cadastre napoléonien.

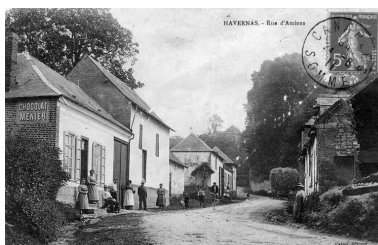
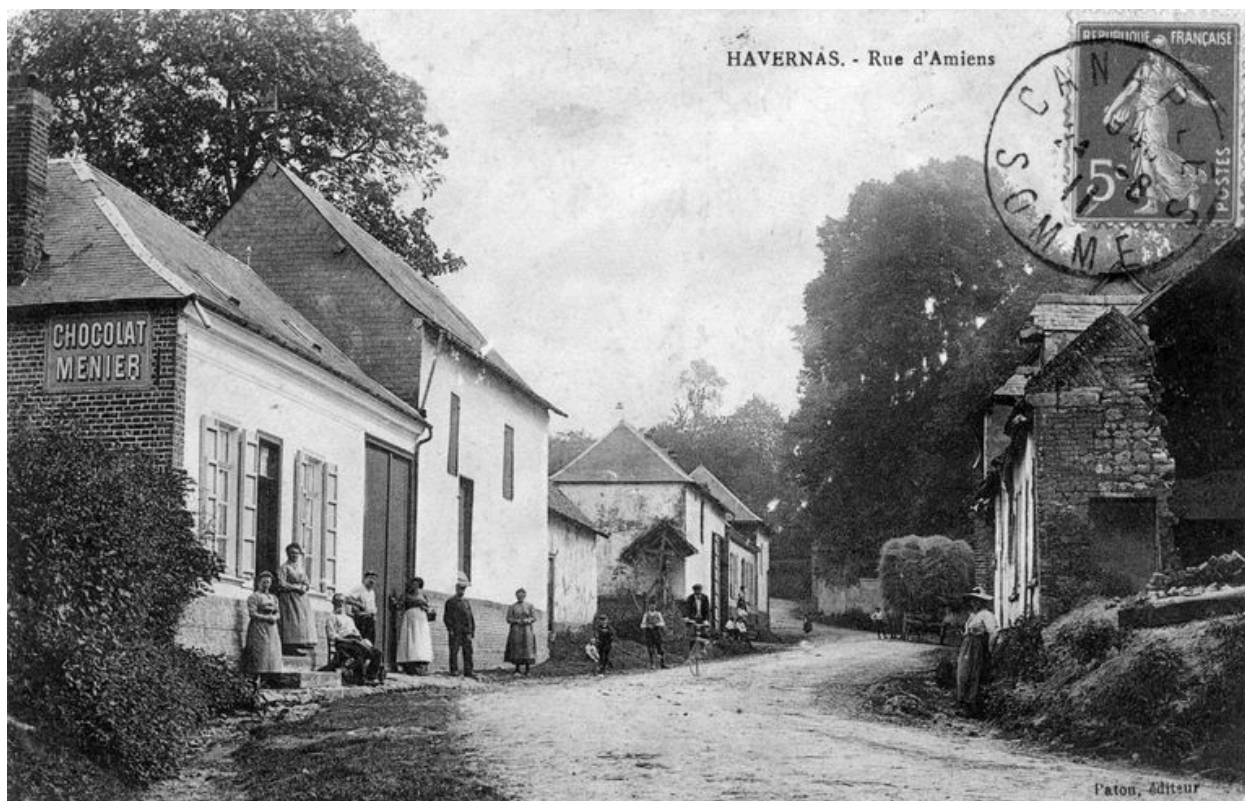
Havernas - Rue d'Amiens, avant  
1911 (coll. part.). Les bâtiments  
apparaissent à gauche de l'image.  
Phot. Monnehay-Vulliet Marie-Laure  
IVR22\_20108000385NUCA

Havernas - Rue d'Amiens, avant 1911 (coll. part.). Les bâtiments apparaissent à gauche de l'image.

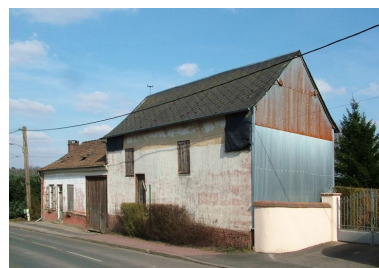
Vue générale.  
Phot. Frédéric Fournis  
IVR22\_20108001121NUCA

Le logis en rez-de-chaussée surélevé est construit en pan de bois et torchis enduit sur un solin de brique, avec des murs-pignons de brique. Établi en bordure de rue sur un plan en L, il est traversé en partie sud par un passage charretier. L'ensemble est couvert d'un toit à longs pans en tuile mécanique. La grange qui prolonge le logis sur la rue est en pan de bois et torchis sur solin de brique, avec mur-pignon essenté de tôle. Elle est couverte d'un toit à longs pans en ardoise synthétique. Les anciens bâtiments d'exploitation sur la cour ont été remaniés, notamment l'ancienne étable en retour d'équerre annexée au logis.

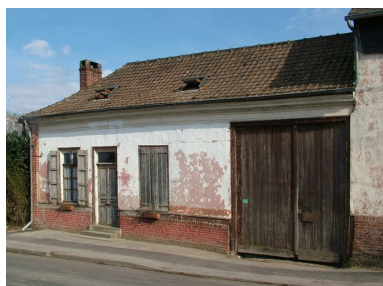
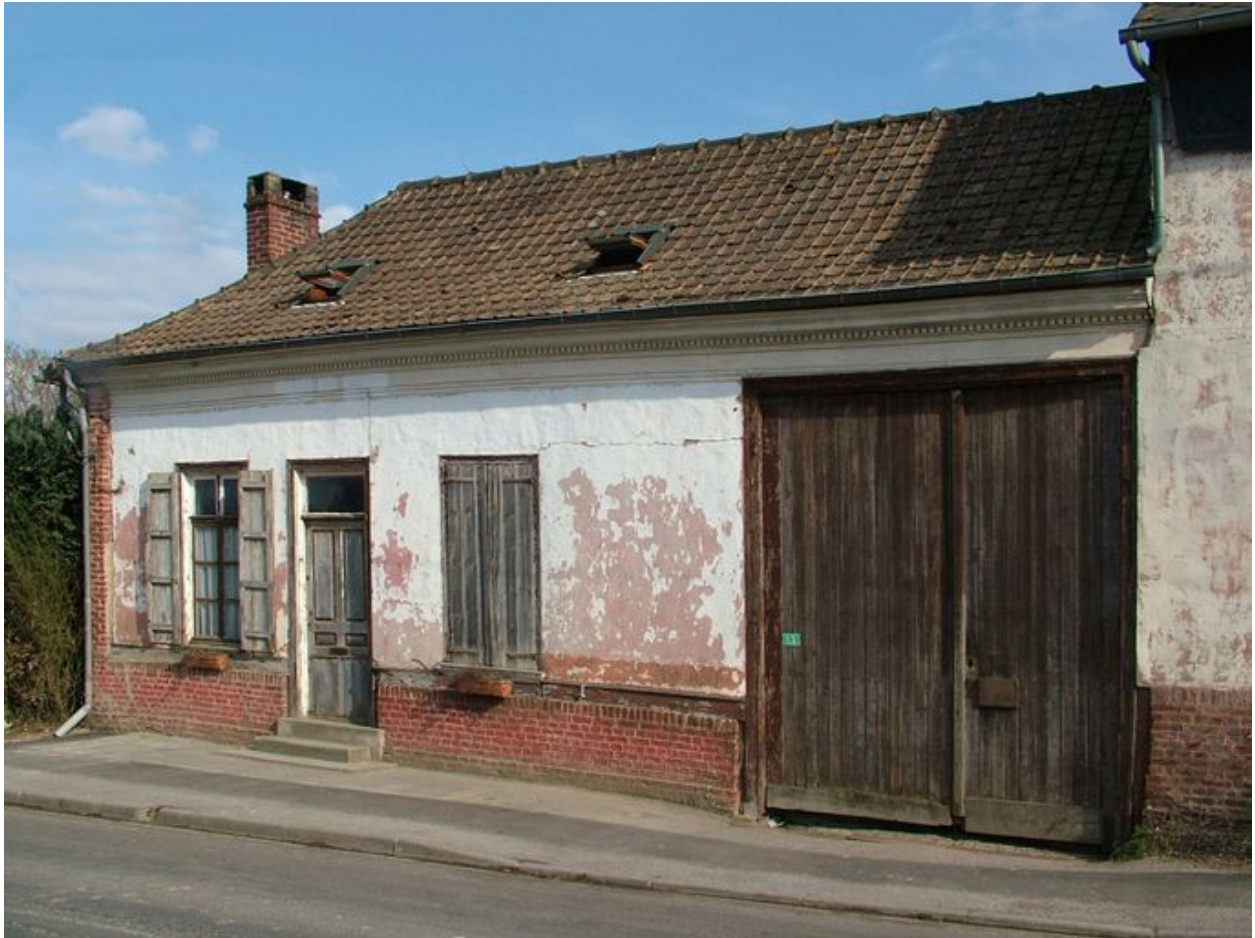
Logis et passage charretier.  
Phot. Frédéric Fournis  
IVR22\_20108001119NUCA

Logis et passage charretier.

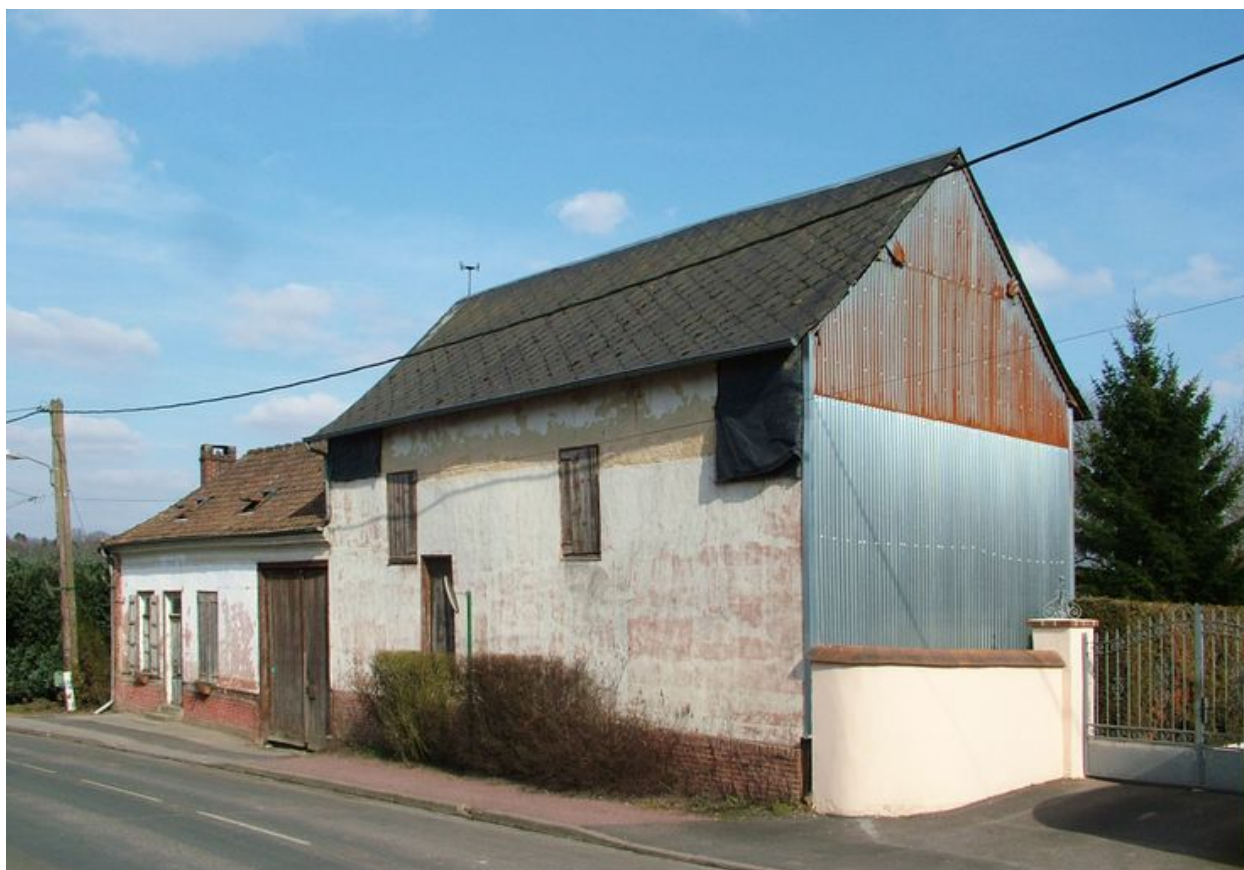
IVR22\_20108001121NUCA

Vue générale.
