Hauts-de-France, Somme  
Rainneville  
18 rue de Villers-Bocage

## Maison de régie de l'abbaye de Corbie, puis école, actuellement maison

Numéro de dossier : IA80000197  
Date de l'enquête initiale : 1999  
Date(s) de rédaction : 1999  
Cadre de l'étude : inventaire topographique canton de Villers-Bocage  
Degré d'étude : étudié

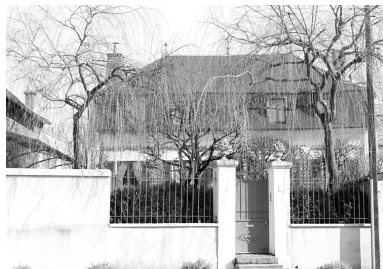
Vue depuis la rue.  
Phot. Judith Förstel  
IVR22\_19998000338Z

Les deux murs pignons de la maison sont en craie appareillée, avec redents de briques au niveau du toit. Les murs gouttereaux sont en pan de bois et torchis. La maison est couverte en ardoises, avec un toit à la Mansart.

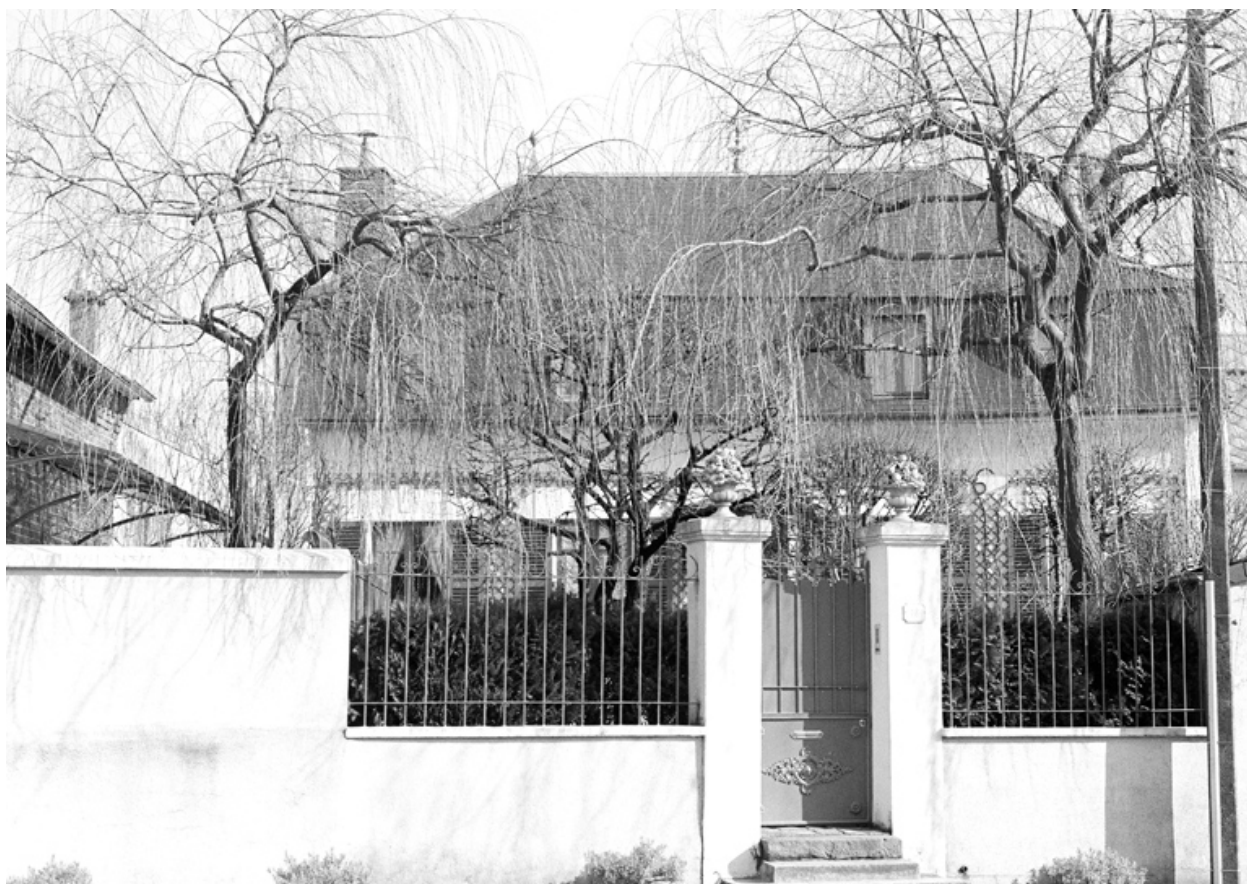
IVR22\_19998000338Z

Vue depuis la rue.
