Hauts-de-France, Somme  
Sains-en-Amiénois

## Eglise paroissiale et ancien cimetière Saints-Fuscien, Victoric et Gentien de Sains-en-Amiénois

Numéro de dossier : IA80002415

Cadre de l'étude : inventaire topographique Amiens métropole, patrimoine funéraire

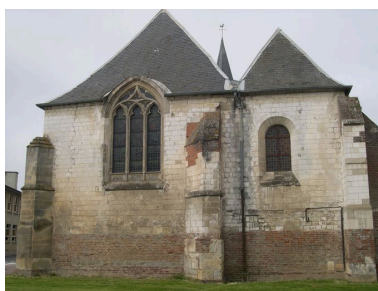
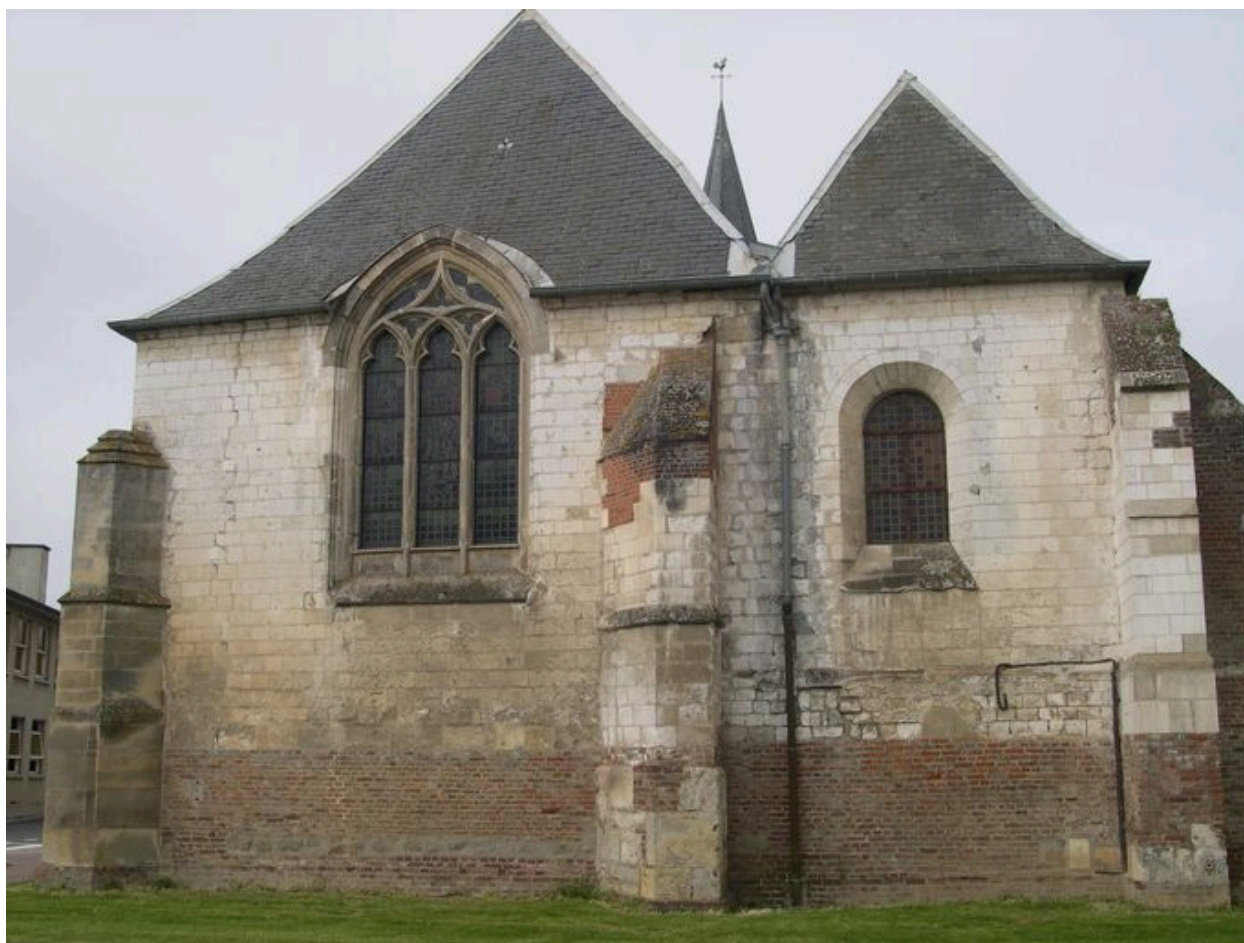
Vue du chevet.  
Phot. Isabelle Barbedor  
IVR22\_20078012017NUCA

Vue du chevet.

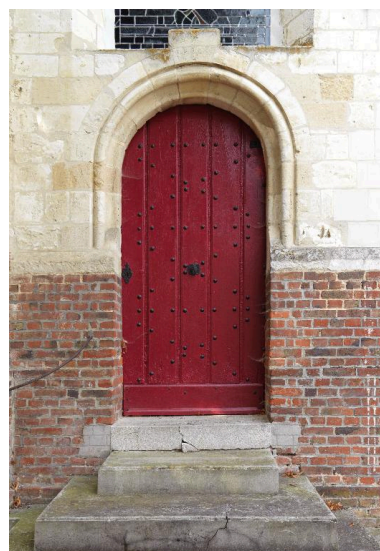
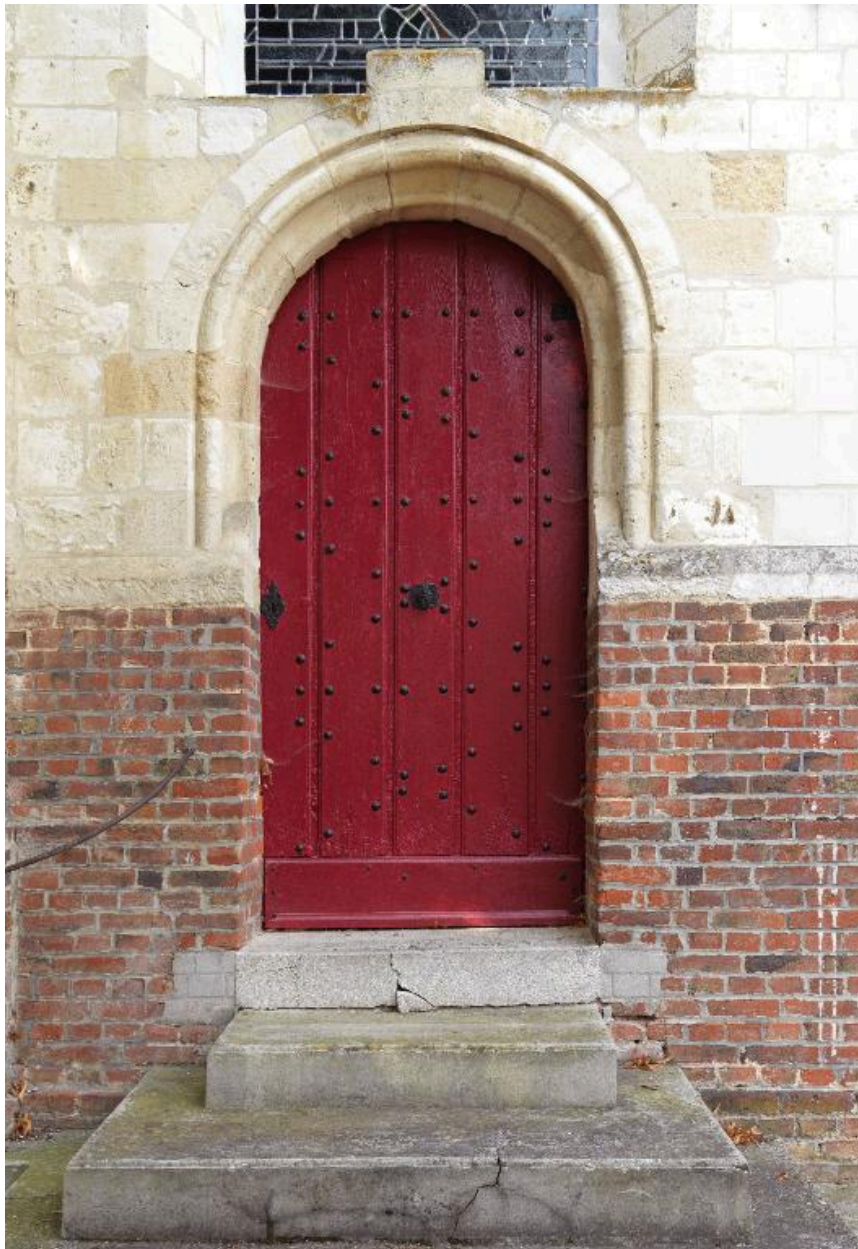
Porte sud de la nef.  
Phot. Marie-Laure Monnehay-Vulliet  
IVR22\_20138000465NUC2A

Porte sud de la nef.

niche. La porte sud, au-dessus de laquelle est placée une fenêtre, présente des moulurations contemporaines de celles du portail principal. A l'intérieur, l'église présente plusieurs traces de remaniements : une porte bouchée dans le mur sud de la nef (fig. 15), une arcade bouchée à l'extrémité est du bas-côté nord, donnant initialement accès à l'actuelle sacristie, enfin une baie murée dans le bas-côté nord. Au nombre des remaniements comptent également l'accès à la sacristie et les deux niches aménagées dans le sanctuaire. On observe aussi des collages, au niveau du mur séparant le sanctuaire et la sacristie et de l'arrondi du sanctuaire, qui correspondent à un aménagement postérieur. Deux crédences sont visibles dans le mur sud, l'une dans le sanctuaire, qui présente des traces de décor flamboyant (fig. 13), l'autre dans la nef, plus ancienne (fig. 14). La nef et le bas-côté nord sont séparés par six colonnes supportant des arcs brisés à nervures pénétrantes. Les colonnes et les arcades séparant le chœur du bas-côté nord sont légèrement plus larges que celles séparant la nef du bas-côté nord. Le chœur, qui présente une importante surélévation, est séparé de la nef par une clôture en fer forgé, ménageant un accès au tombeau des saints martyrs qui en occupe le centre. Le sanctuaire est matérialisé par un emmarchement et fermé par une clôture en fer forgé. Le chevet est à angles arrondis. La chapelle de la Vierge, à l'extrémité est du bas-côté nord, est matérialisée par un emmarchement moins important que celui du chœur et fermée par une clôture en lambris. On signalera enfin une tribune au bas de la nef et du bas-côté nord et un sol en granito. Inscription entrant de la nef : EGLISE CONSACREE / AUX MARTYRS / FUSCIEN VICTORIN / GENTIEN / A LA SAINTE VIERGE / A TOUS LES SS . Inscription entrant de la nef : PAR / NICOLAS / DE LA / GRENEE / 11 AVRIL / AN / 1511 Date (chevet) : MCMXXIV. Date de restauration (charpente sanctuaire) : 1992. Signature (dallage granito) : A. THOMAS / ent. AMIENS.

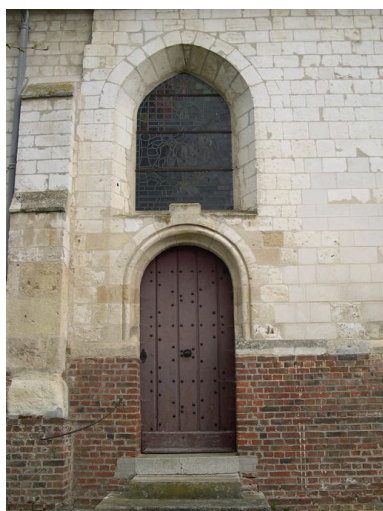
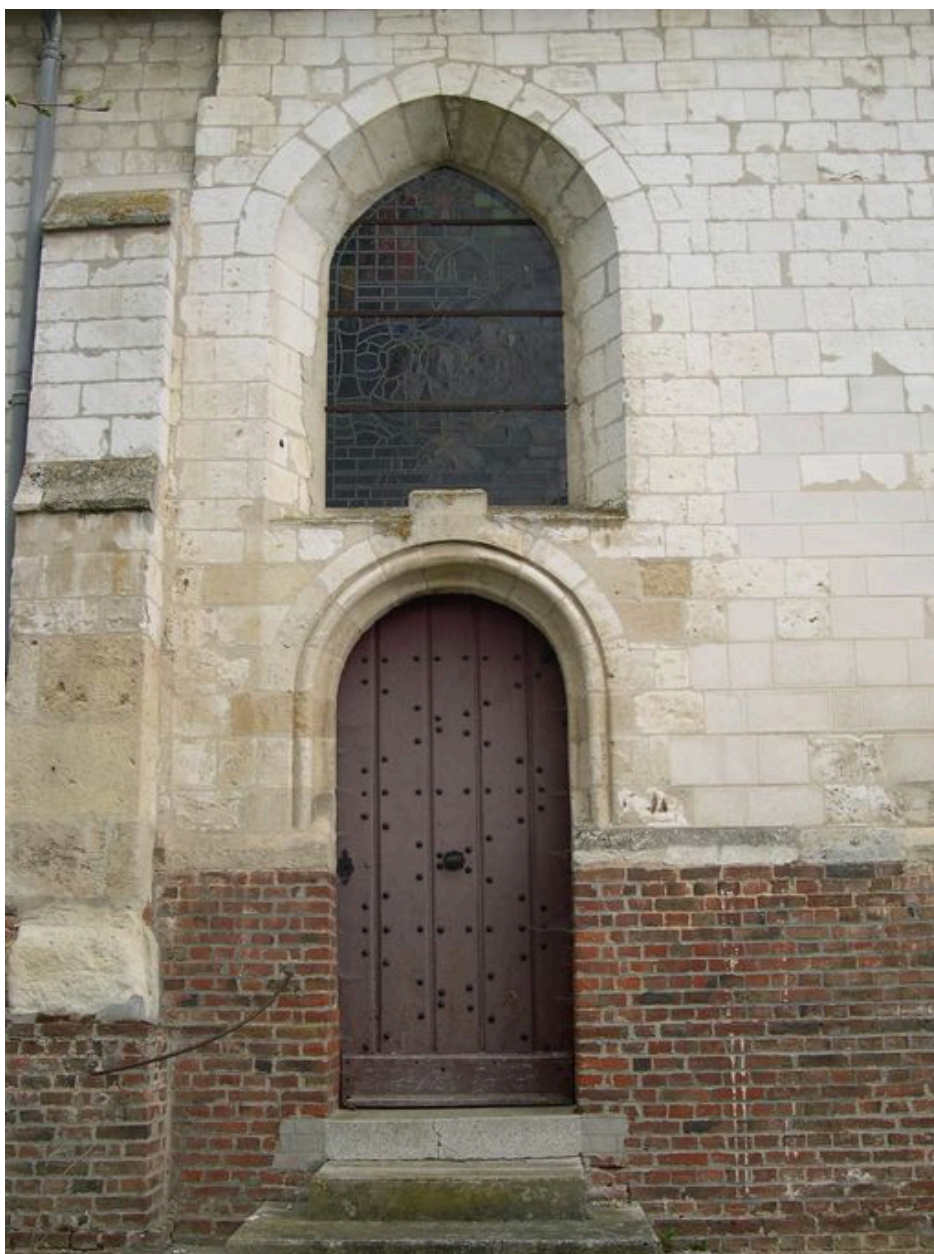
Porte sud de la nef.  
Phot. Isabelle Barbedor  
IVR22\_20078012020NUCA

Porte sud de la nef.

L'édifice, orienté à l'est, est implanté en coeur de parcelle, en bordure de la route départementale. De plan allongé à deux vaisseaux, il comporte un chevet plat et un clocher-porche au bas de la nef, plus longue et plus large que le bas-côté nord. L'église est construite en calcaire, appareillé en pierre de taille, sur solins de briques avec contreforts en calcaire (chevet, mur sud) et en briques (murs nord et sud) et présente de nombreuses reprises de maçonnerie en briques et en calcaire. Le chevet est percé de deux fenêtres (fig. 6), l'une cintrée (sacristie), l'autre en arc brisé, postérieure (sanctuaire). Le mur sud de la nef est percé de quatre fenêtres (fig. 5), deux cintrées (choeur) et deux en arc brisé (nef), la plus ancienne présentant des moulures. On observe des décrochements du mur sud, à la jonction de la nef et du choeur et au bas de la nef. Le bas-côté nord est percé de trois fenêtres, deux cintrées à l'ouest (fig. 7), la troisième en arc brisé (postérieure), ouverte à côté d'une baie murée (fig. 8). Cette baie semble contemporaine de celle du chevet. L'église comporte un accès principal à l'ouest (clocher-porche) et deux accès secondaires au nord (fig. 7) et au sud (fig. 9). La porte nord est surmontée d'une

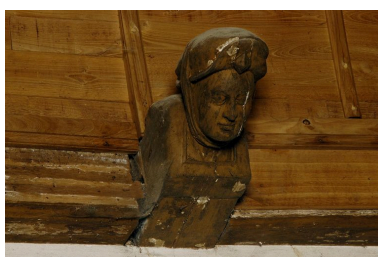
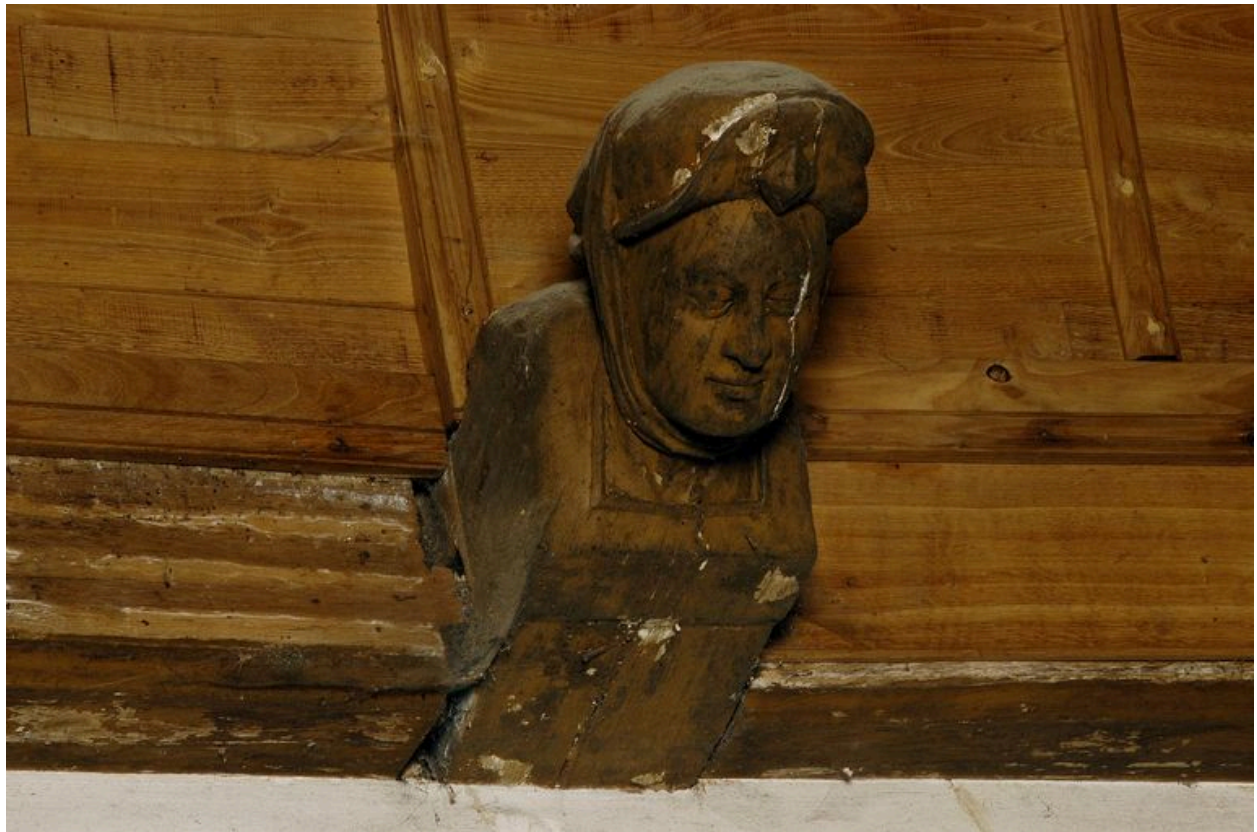
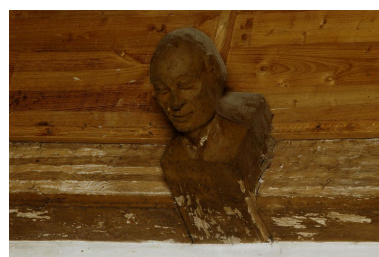
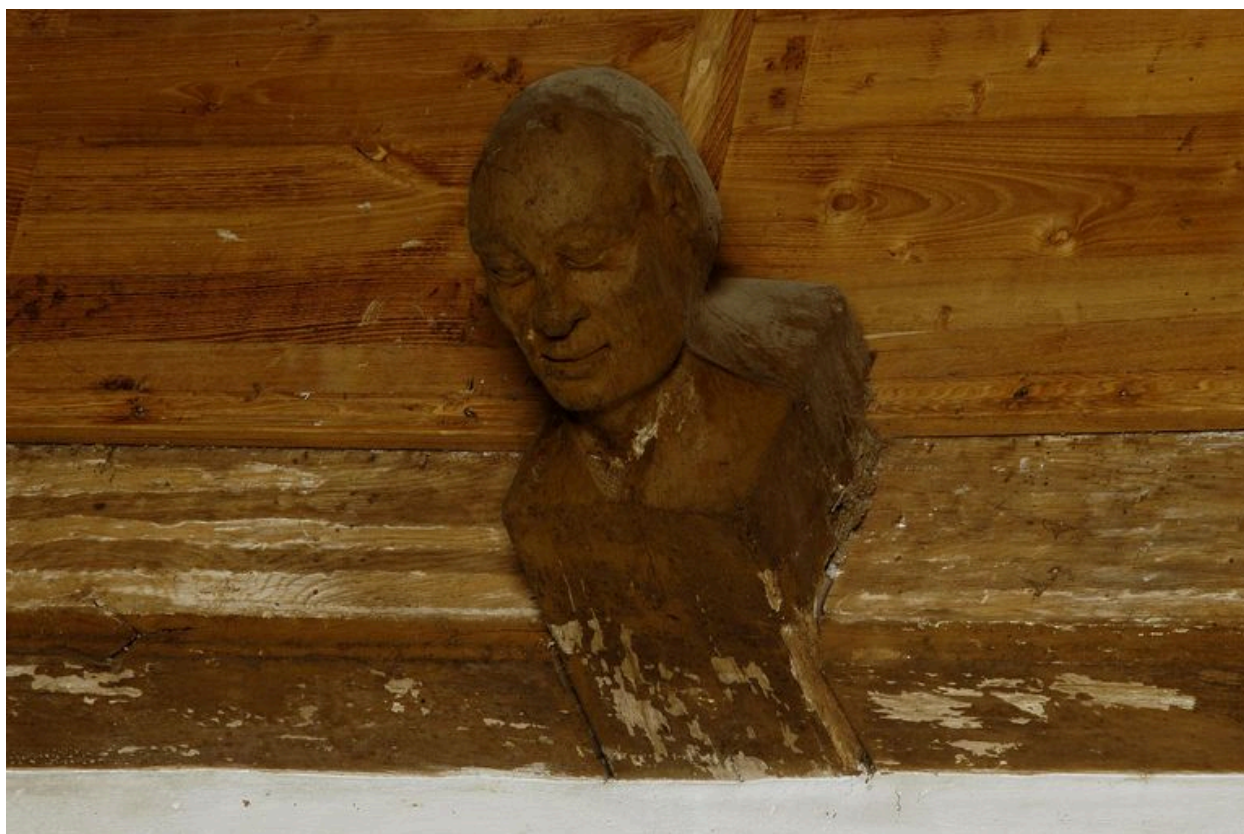
Vue intérieure : détail  
d'un blochet de la nef.  
Phot. Thierry Lefébure  
IVR22\_20078000025NUCA

Vue intérieure : détail  
d'un blochet de la nef.  
Phot. Thierry Lefébure  
IVR22\_20078000024NUCA

Vue intérieure : détail d'un blochet de la nef.

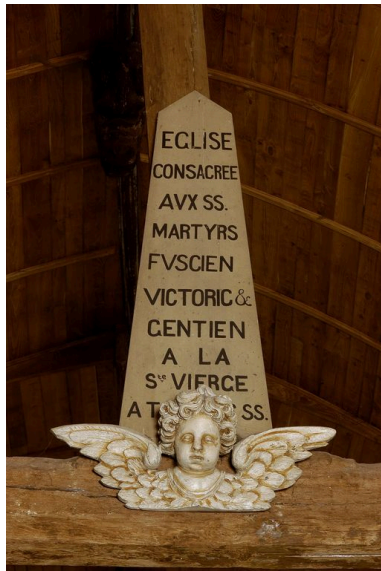
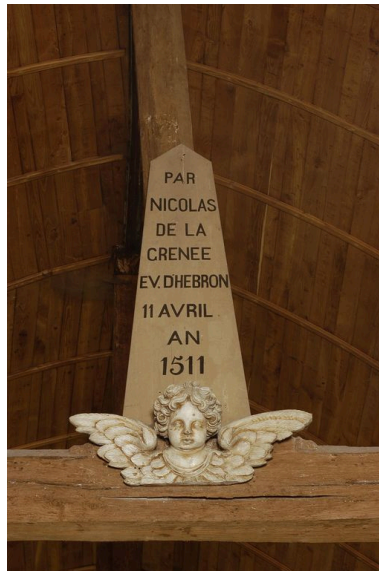
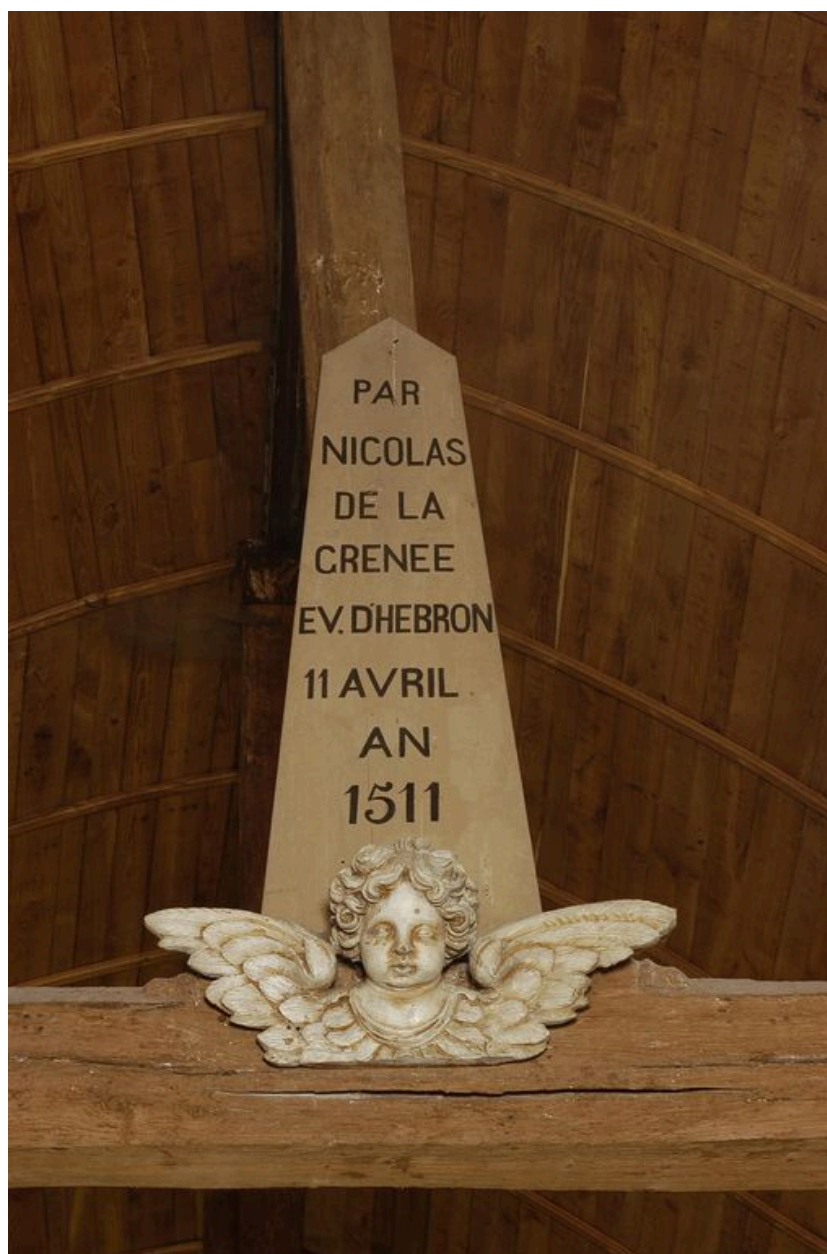
Vue intérieure : détail  
sur l'inscription.  
Phot. Thierry Lefébure  
IVR22\_20078000027NUCA

Vue intérieure : détail  
sur l'inscription.  
Phot. Thierry Lefébure  
IVR22\_20078000026NUCA

Vue intérieure : détail sur l'inscription.

Reconstruite dans la 2<sup>e</sup> moitié du 15<sup>e</sup> siècle et agrandie d'un bas-côté au nord, élevé à l'emplacement du sanctuaire mérovingien, elle est consacrée en 1511 par l'évêque Nicolas de Lagrenée, comme l'indiquent les inscriptions (repeintes) disposées sur les deux premières fermes de la nef. De cette période datent la charpente, le mur sud de la nef avec sa baie et sa crèche, le portail occidental et la porte sud, déplacée au 19<sup>e</sup> siècle. L'église est partiellement reconstruite à la fin du 18<sup>e</sup> siècle. De cette période datent le chœur (vers 1787), dont la baie axiale est alors murée, et le prolongement du bas-côté nord.

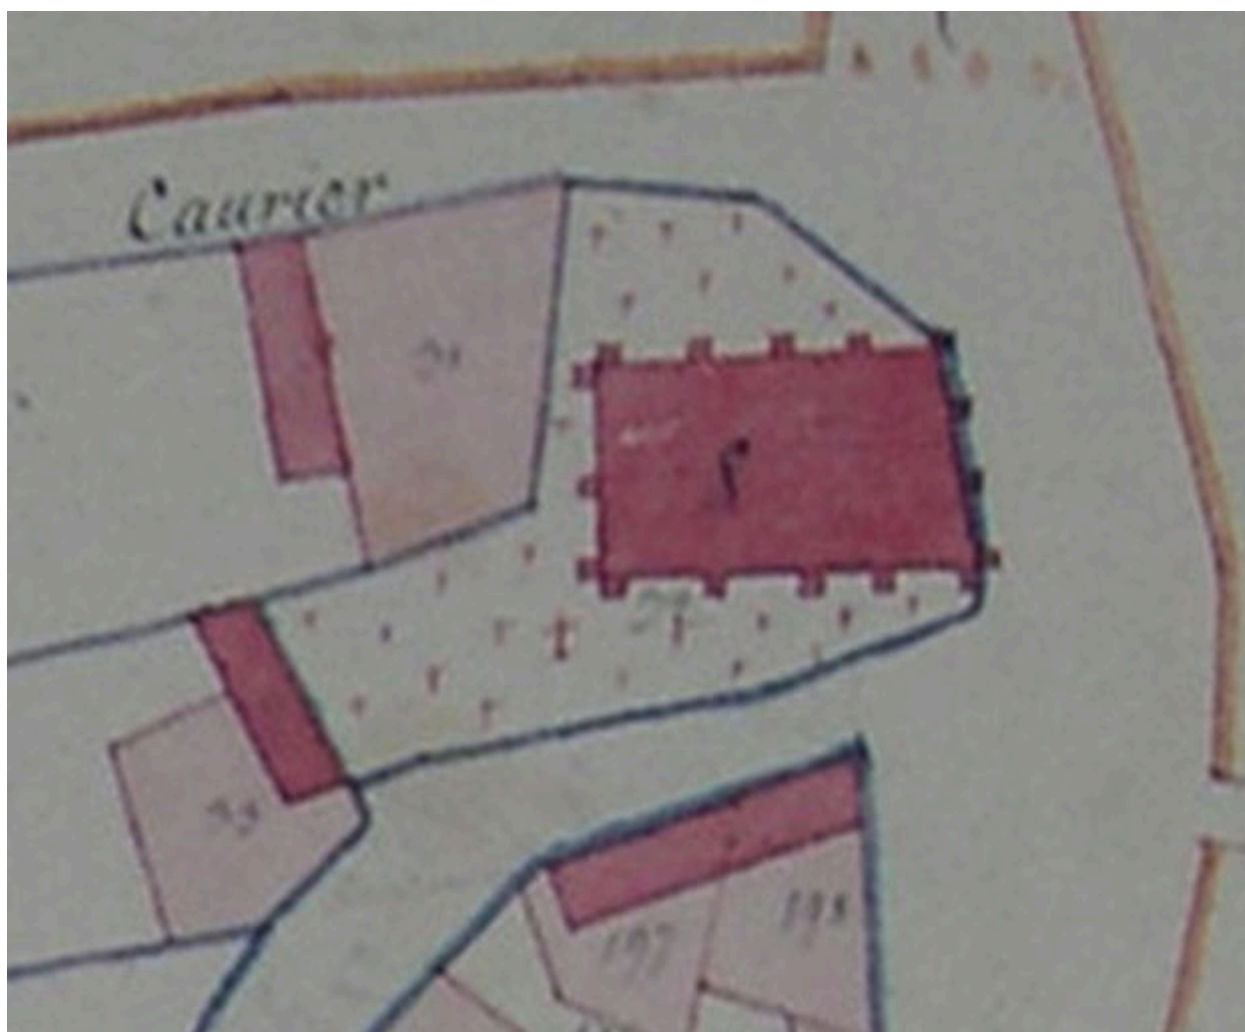
Extrait du cadastre  
napoléonien, vers 1806 (DGI).  
Phot. Isabelle Barbedor  
IVR22\_20038010918NUCA

Extrait du cadastre napoléonien, vers 1806 (DGI).

Le cadastre napoléonien (doc. 1) figure un édifice de plan allongé à chevet plat. Des contreforts sont visibles sur chaque façade. Le cimetière s'étend autour de l'église.

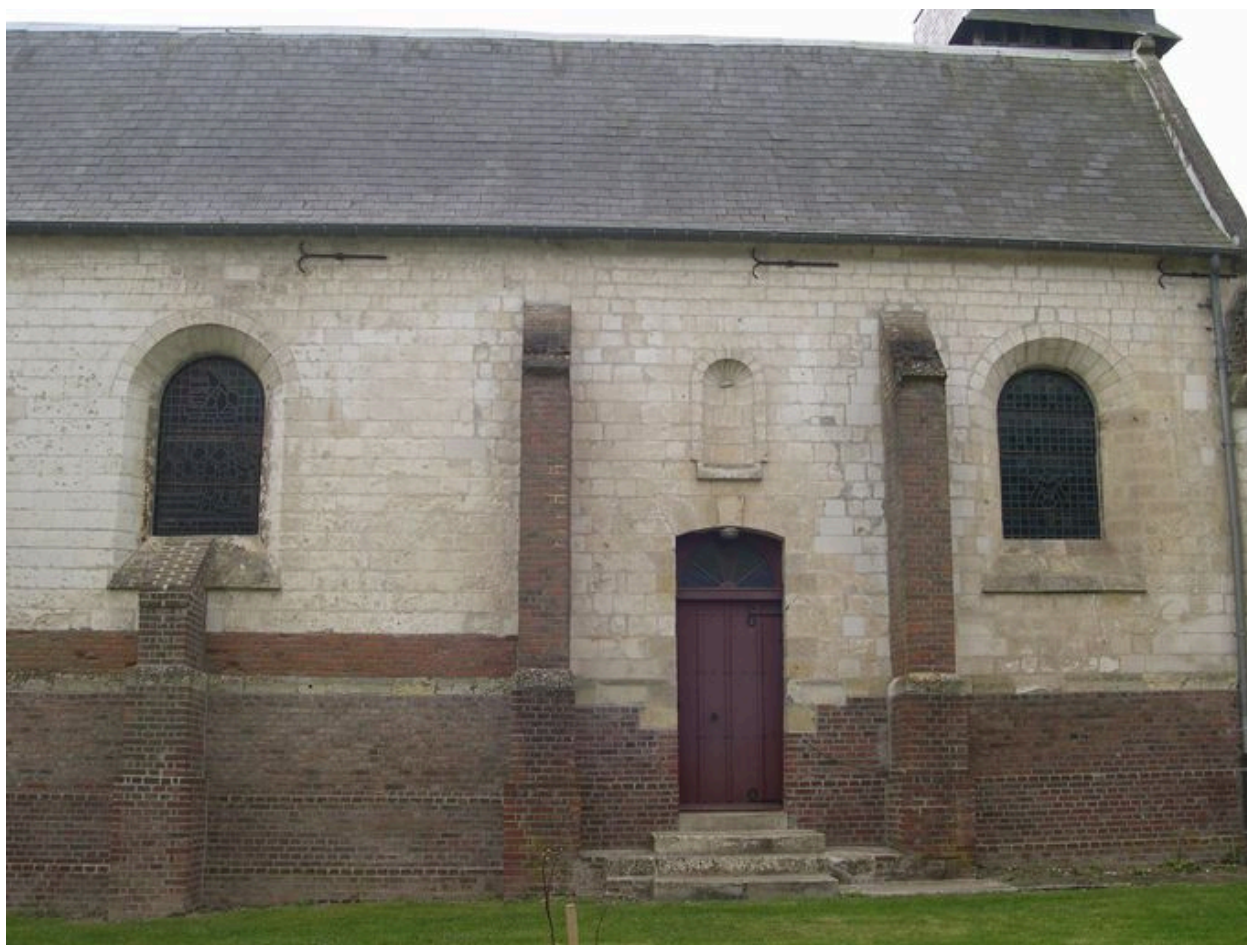
Porte du bas-côté nord.  
Phot. Isabelle Barbedor  
IVR22\_20078012018NUCA

Porte du bas-côté nord.

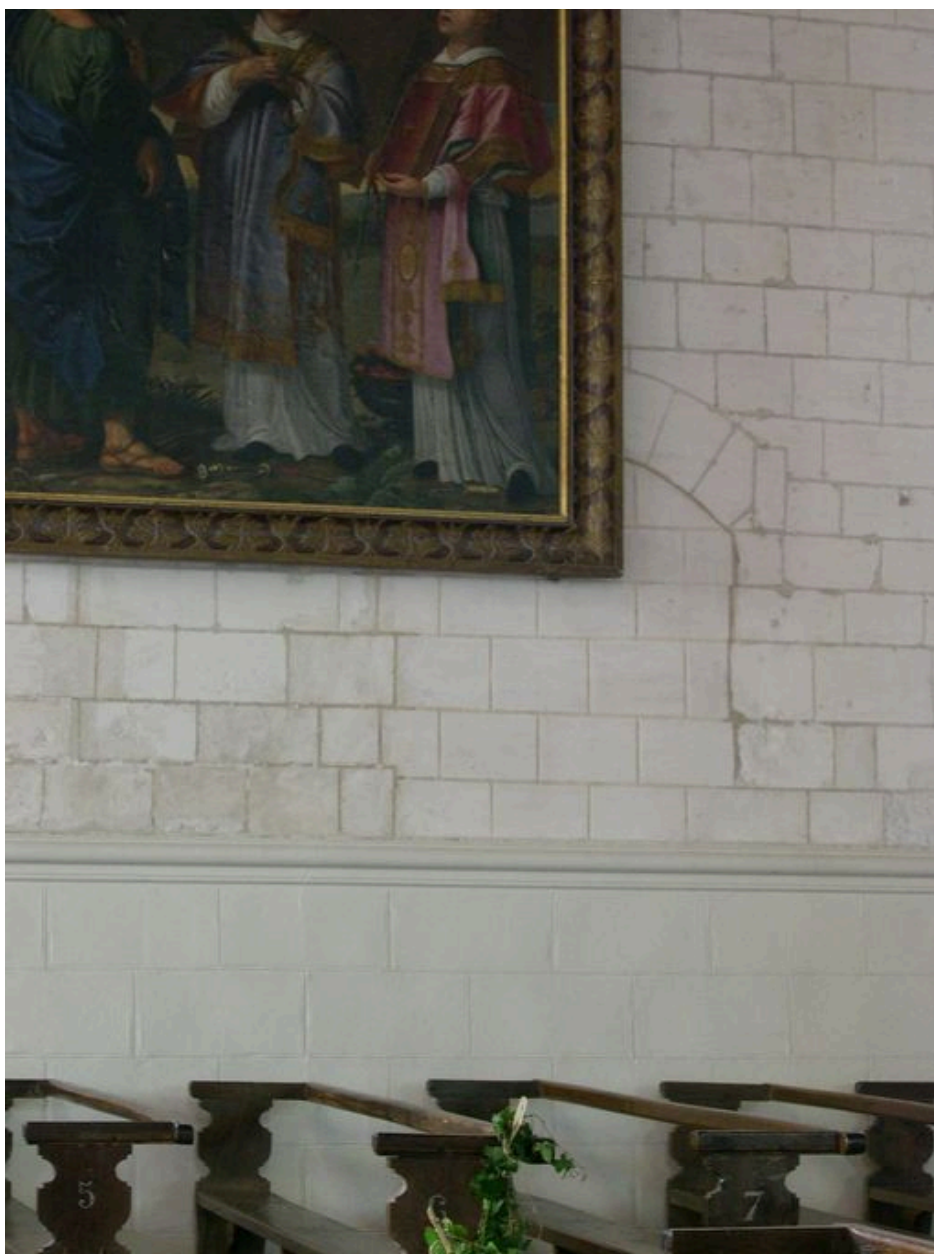
Trace de baie murée dans  
le mur sud de la nef.  
Phot. Isabelle Barbedor  
IVR22\_20078012026NUCA

Trace de baie murée dans le mur sud de la nef.
