Hauts-de-France, Aisne
Moulins
1 rue de la Fontaine

Ancienne boulangerie, actuellement maison

Numéro de dossier : IA02001605
Date de l'enquête initiale : 2003
Date(s) de rédaction : 2003
Cadre de l'étude : patrimoine de la Reconstruction Chemin des Dames
Degré d'étude : étudié

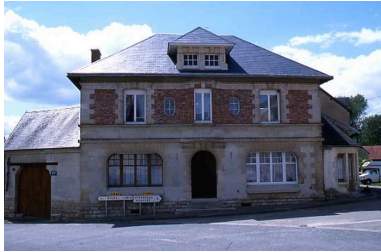
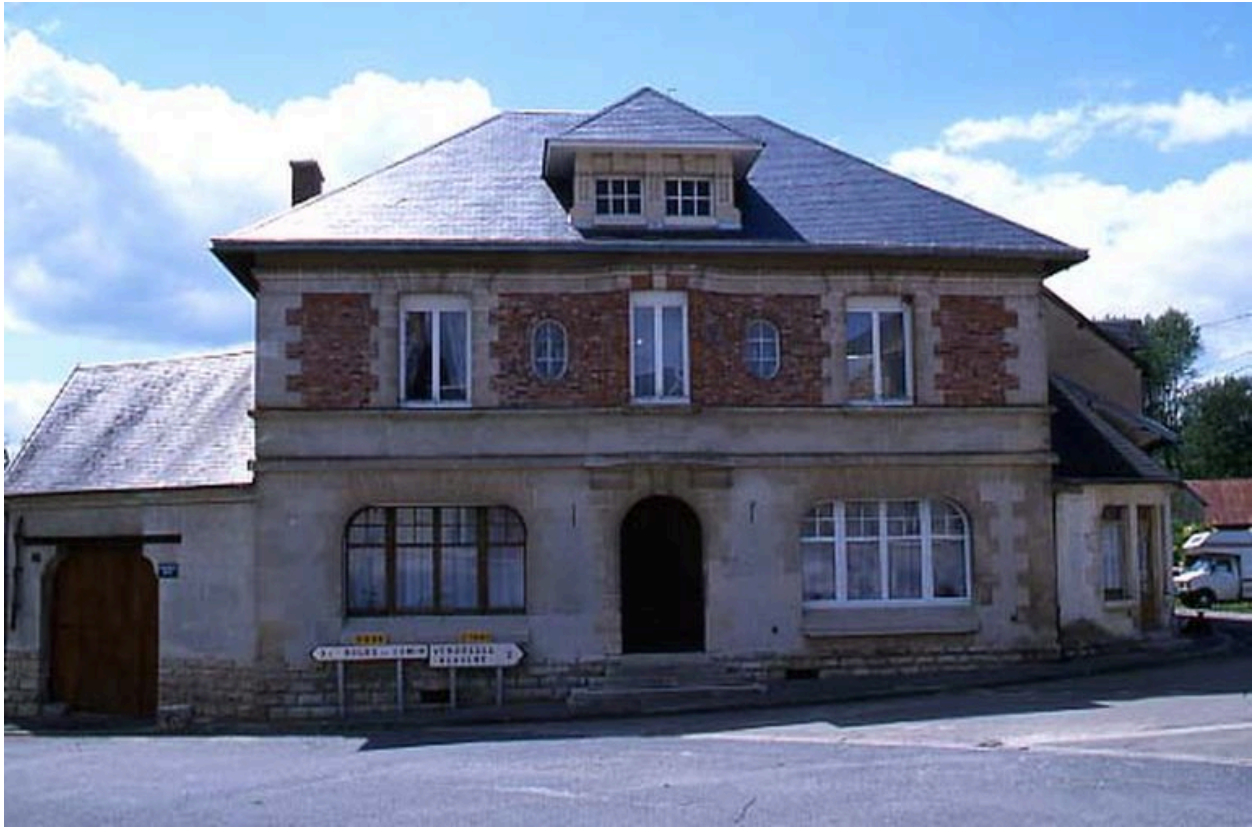
Vue générale.
Phot. Inès Guérin
IVR22_20030203203NUCA

Vue générale.

Cet ensemble architectural donnant sur la rue est constitué de plusieurs éléments disposés dans le prolongement du logis : une maison imposante, un passage couvert à gauche et un commerce à droite. Le logis occupe le carrefour central du village : il s'agit d'une maison imposante longue de trois travées. Le soubassement est composé d'un blocage de moellons équarris et piqués à joint creux. Un perron droit permet l'accès à la porte cintrée. Les murs du rez-de-chaussée sont en pierre de taille lisse, contrairement à ceux du premier étage qui sont en brique. Les chaînes d'angle harpées et les ouvertures sont en pierre de taille. Les baies du rez-de-chaussée sont larges et pourvues d'un linteau arrondi. Les trois fenêtres rectangulaires du premier étage sont séparées par de petites ouvertures ovales. Le toit à longs pans et croupes en ardoise supporte une lucarne donnant le jour à l'étage de comble. Le linteau de la porte d'entrée a reçu l'inscription "Y. Hébert". Sur la droite, le logis est jouté d'un commerce, long de quatre travées. Entièrement en pierre de taille, l'élévation principale de ce bâtiment est légèrement arrondie, suivant ainsi la courbe de la rue. Un passage couvert, dont le toit à pans coupés est plus haut que celui du commerce, prolonge la boulangerie à sa droite.

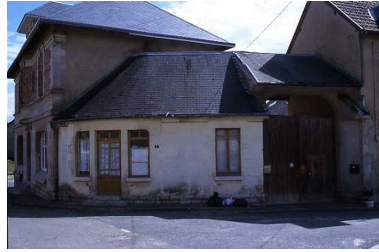
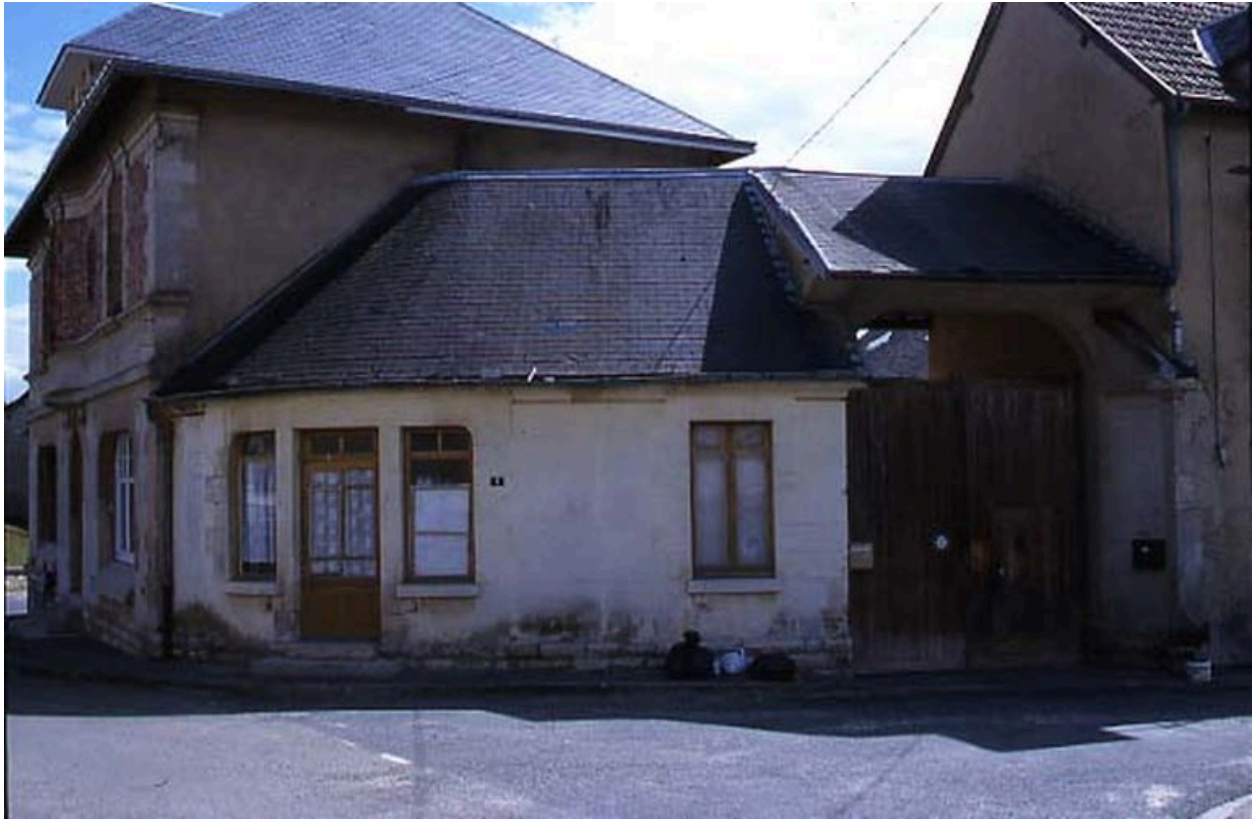
Vue de l'annexe.
Phot. Inès Guérin
IVR22_20030203197NUCA

Vue de l'annexe.
