Hauts-de-France, Nord  
Le Maisnil

## Casemate à personnel 142

Numéro de dossier : IA59004934

Cadre de l'étude : enquête thématique régionale Les ouvrages fortifiés de la Première Guerre mondiale

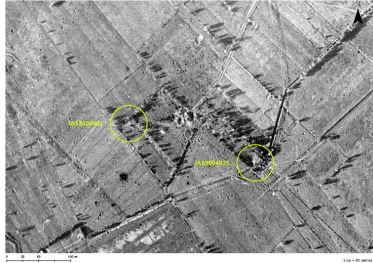
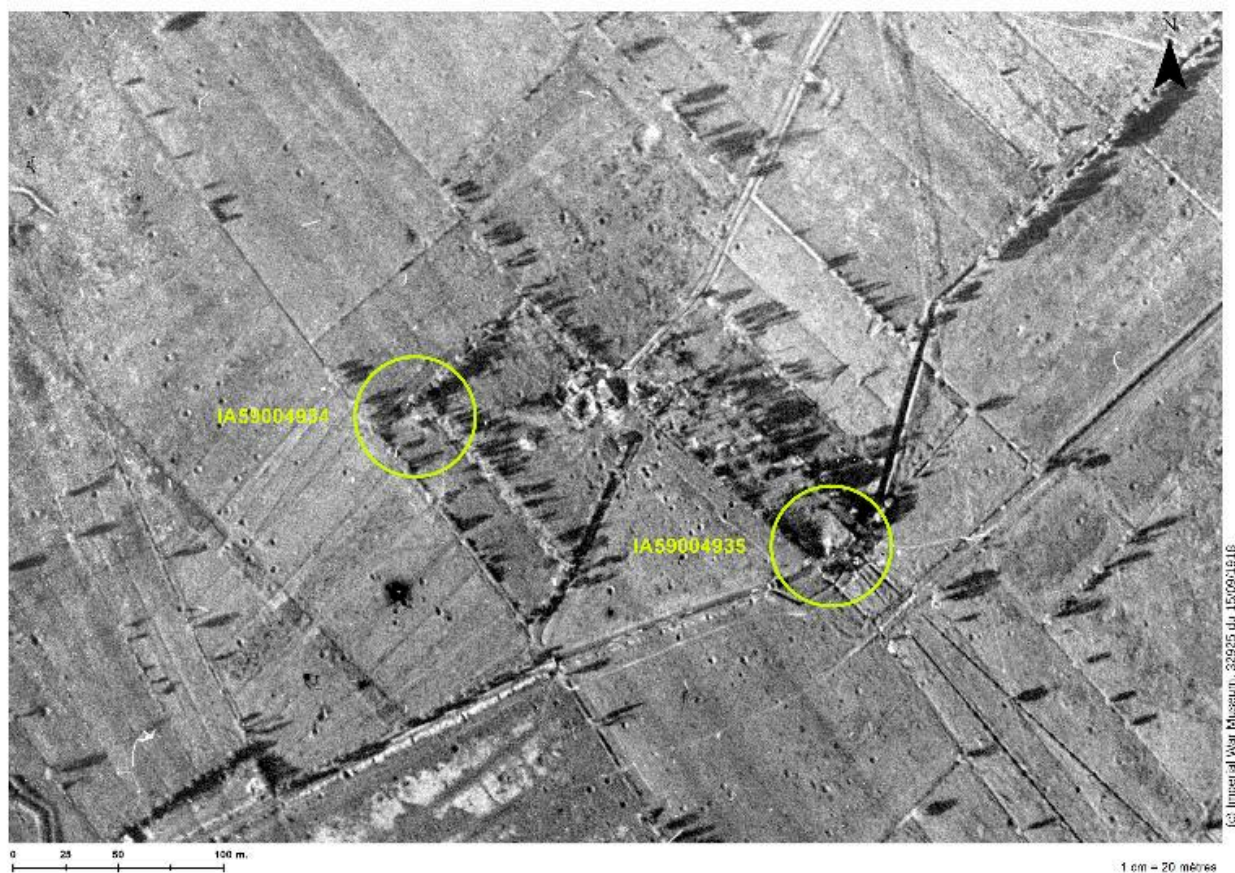
Cette casemate a été édifée à une date inconnue, non sur une tranchée mais derrière une haie, comme le montre la photo aérienne britannique du 15/09/1918. A proximité se trouve une vaste station de pompage construite en 1917\*.

Situation de l'édifice (à gauche)  
sur une photographie aérienne  
britannique du 15/09/1918  
Phot. Jean-Marc Ramette  
IVR32\_20175900903NUCA

Situation de l'édifice (à gauche) sur une photographie aérienne britannique du 15/09/1918

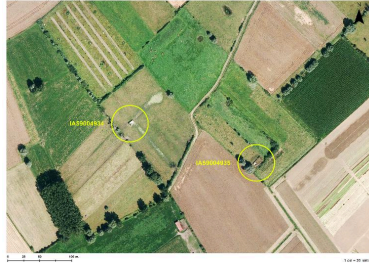
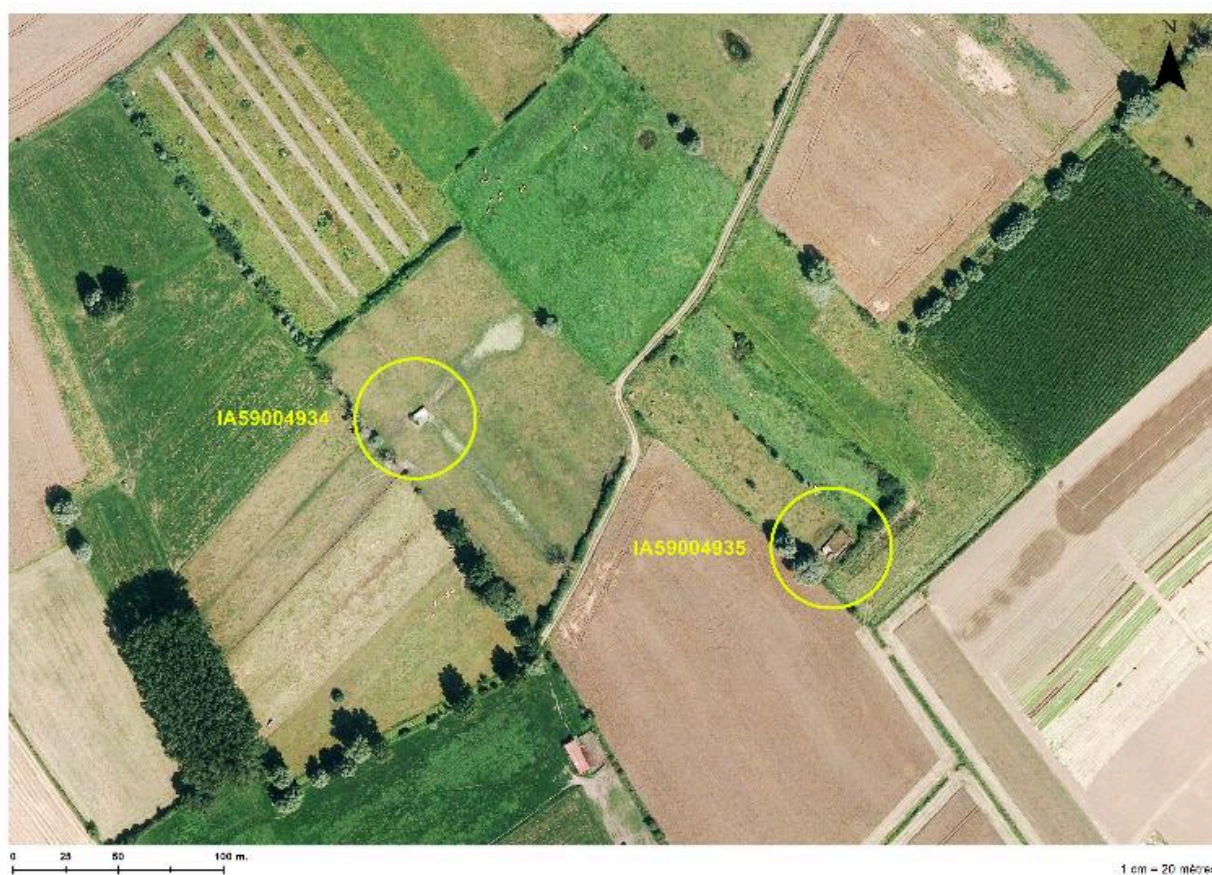
Situation de l'édifice (à gauche) sur  
une photographie aérienne de 2005  
Phot. Jean-Marc Ramette  
IVR32\_20175900904NUCA

Situation de l'édifice (à gauche) sur une photographie aérienne de 2005

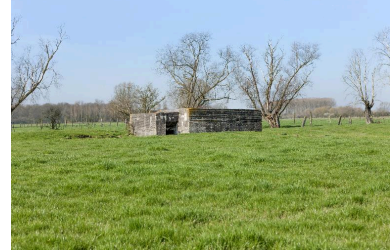
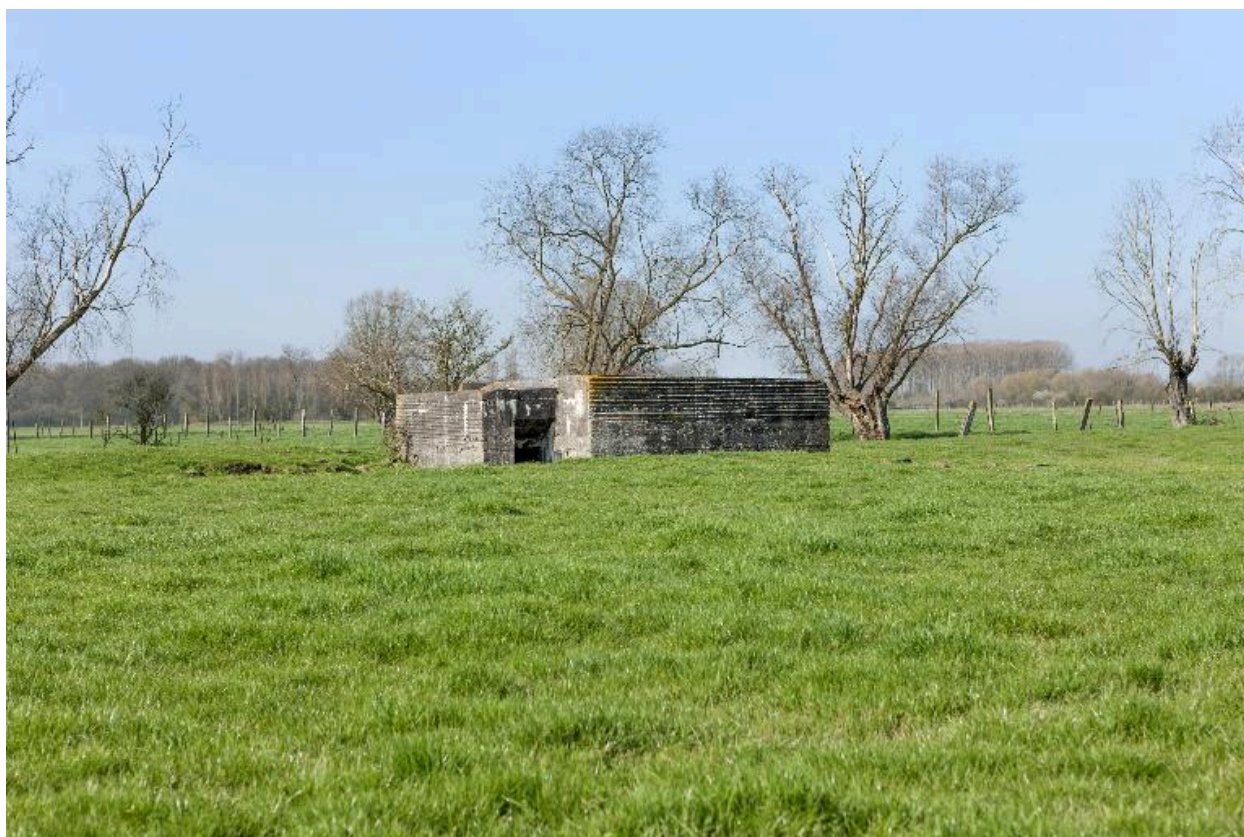
Vue générale, vers l'ouest  
Phot. Jean-Marc Ramette  
IVR31\_20145905393NUCA

Vue générale, vers l'ouest

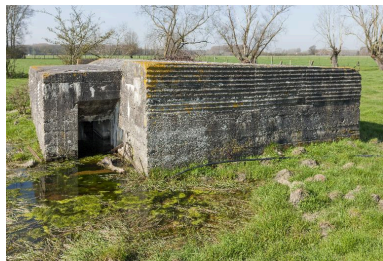
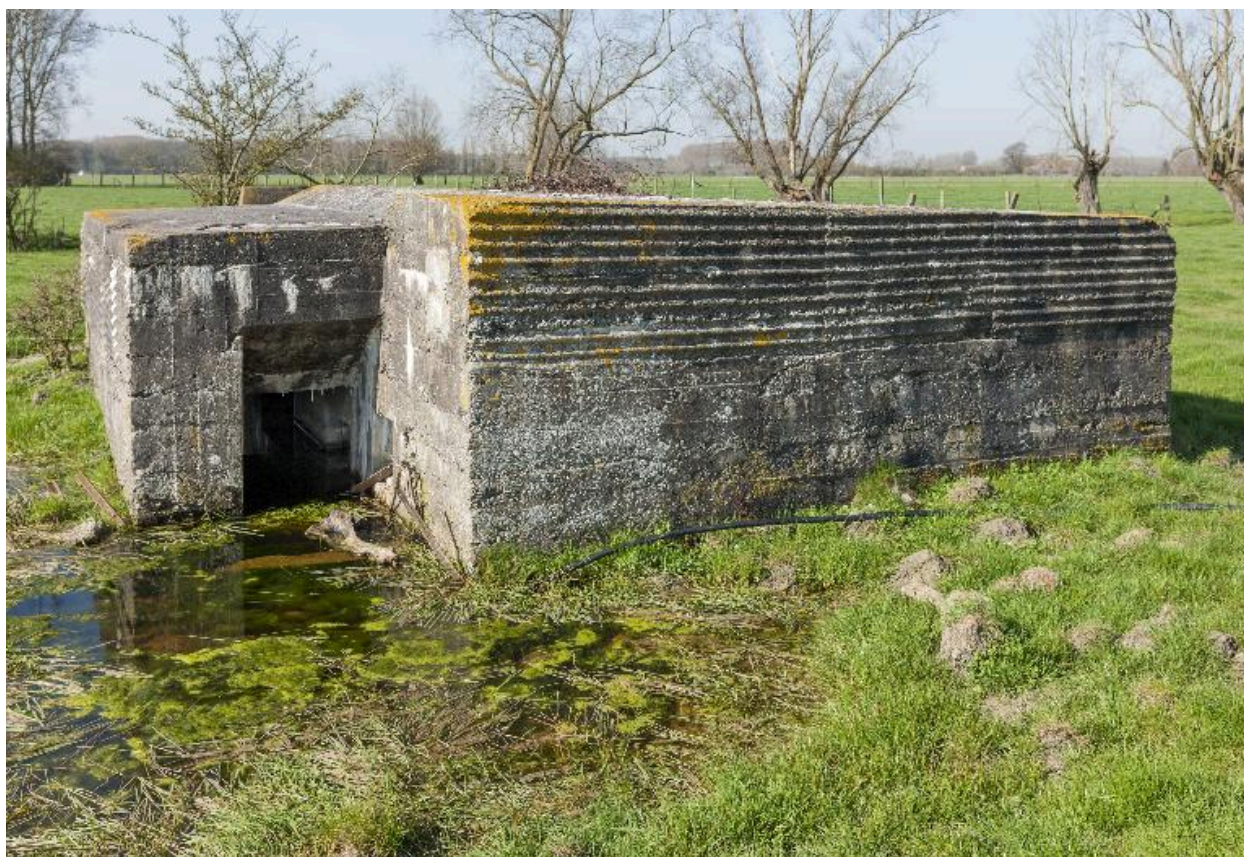
L'édifice, semi encaissé, mesure environ 8m de longueur pour 6 de largeur, pare-souffle compris. Ce dernier, d'une grande épaisseur semble avoir été construit postérieurement à l'abri proprement le long d'une portion de sa face sud-est. Il abrite un couloir distribuant les salles de l'édifice, probablement au nombre de deux (l'édifice, inondé, était alors inaccessible). Le couvrement présente un dénivelé à la jonction du porche lui donnant le profil d'une banquette d'infanterie.

Vue vers l'ouest avec, à  
gauche, le porche pare-souffle  
Phot. Jean-Marc Ramette  
IVR31\_20145905395NUCA

Vue vers l'ouest avec, à gauche, le porche pare-souffle

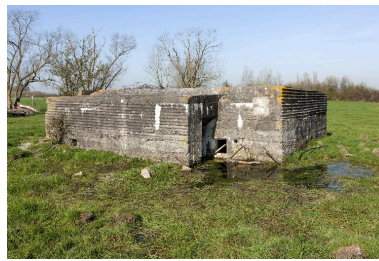
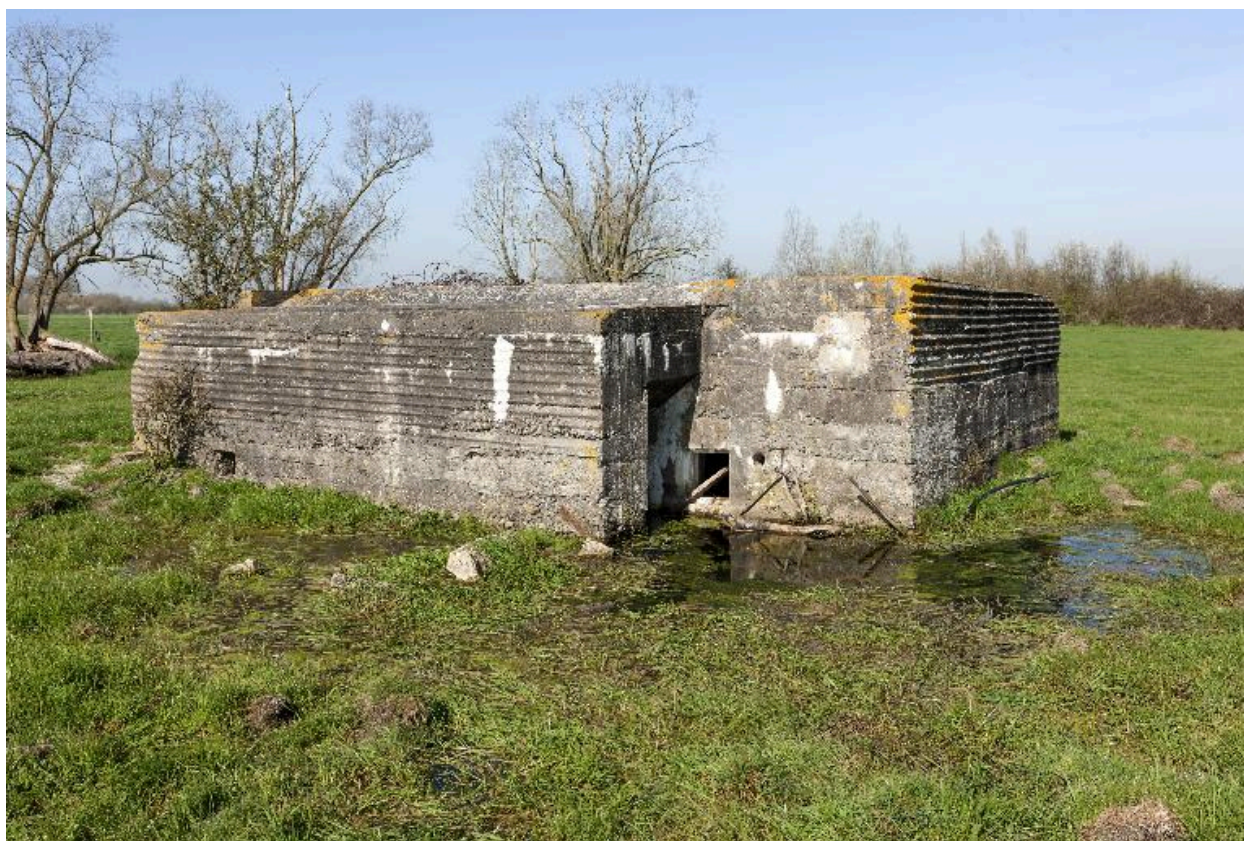
Vue vers nord-ouest  
Phot. Jean-Marc Ramette  
IVR31\_20145905396NUCA

Vue vers nord-ouest

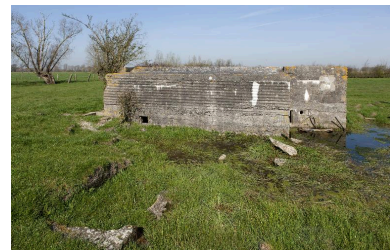
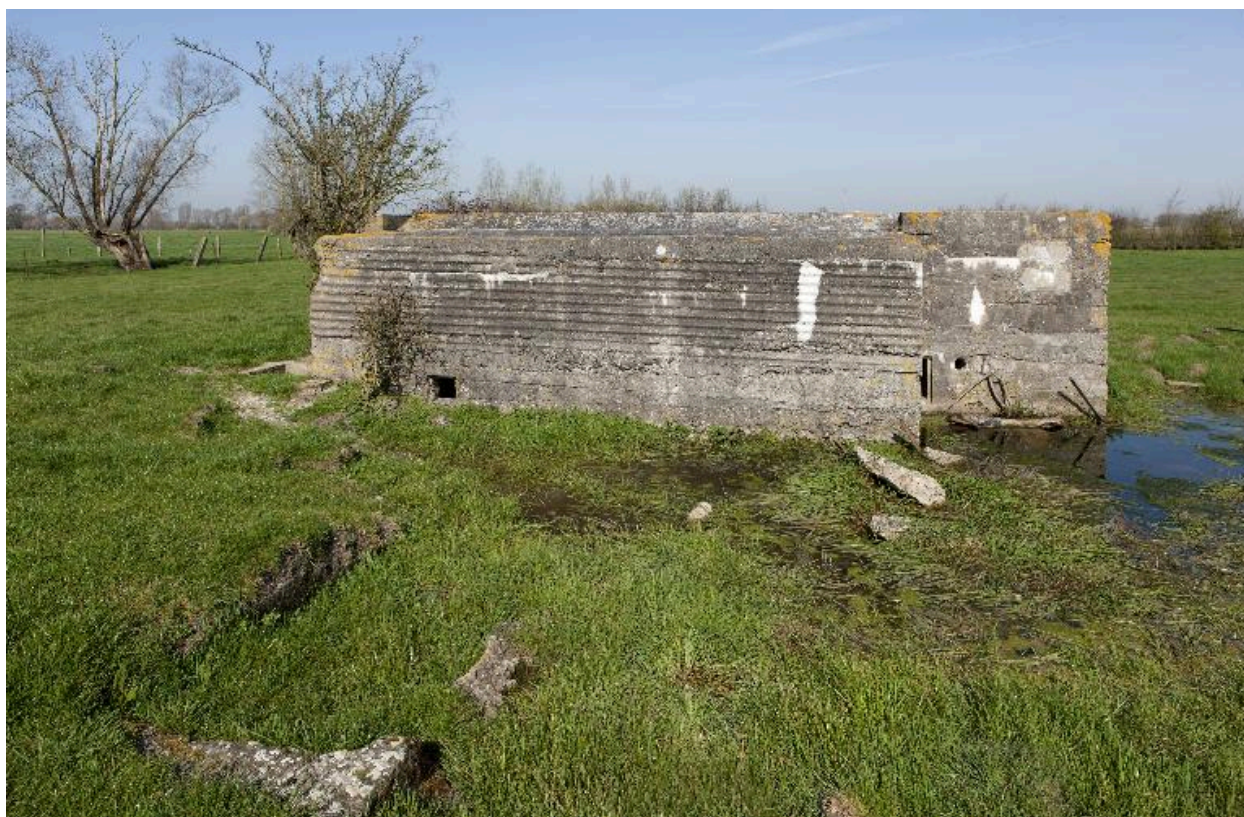
Vue latérale sud-est  
Phot. Jean-Marc Ramette  
IVR31\_20145905391NUCA

Vue latérale sud-est

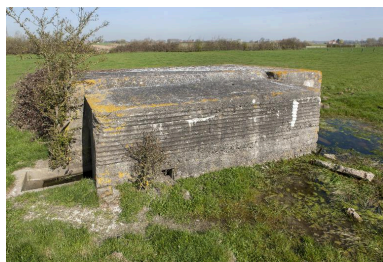
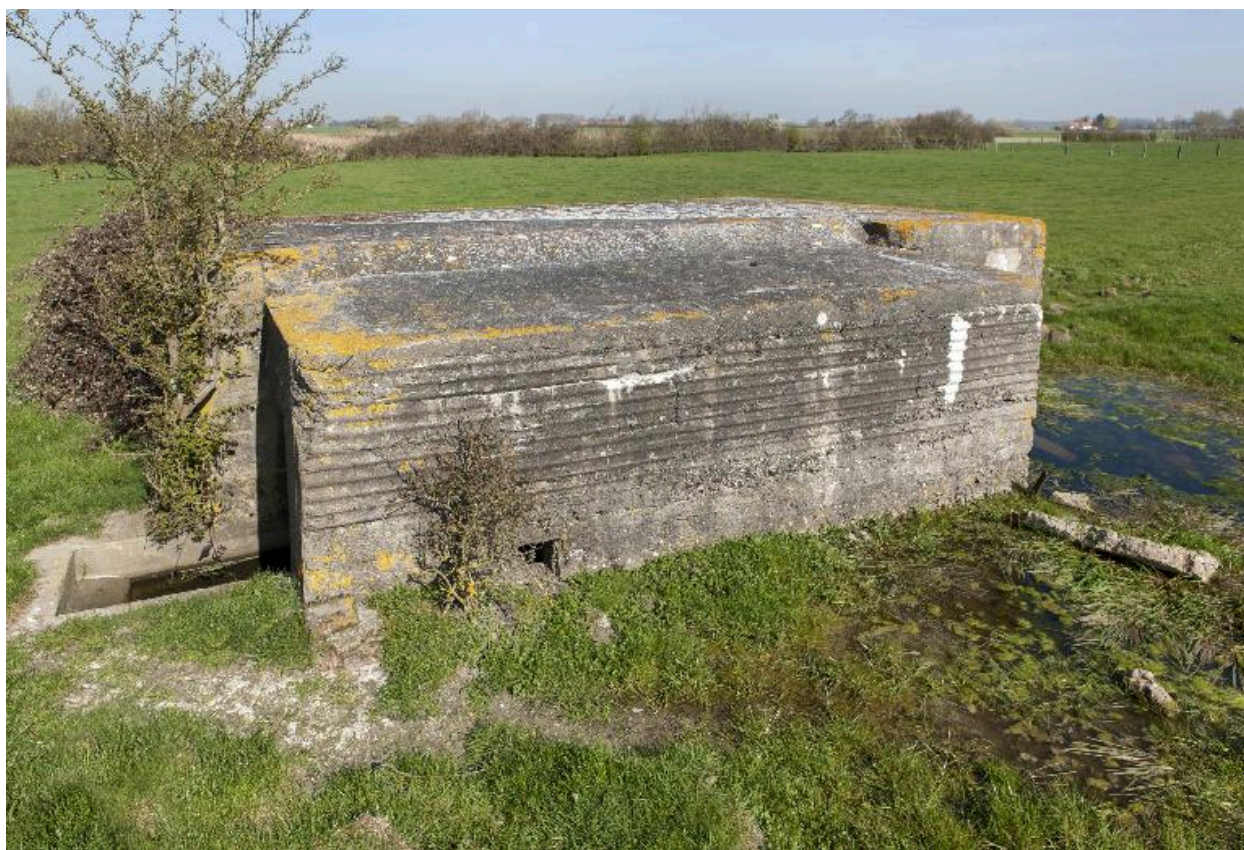
Vue en plongée montrant le  
couvrement et l'entrée ouest  
Phot. Jean-Marc Ramette  
IVR31\_20145905392NUCA

Vue en plongée montrant le couvrement et l'entrée ouest

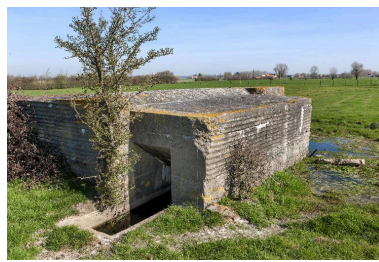
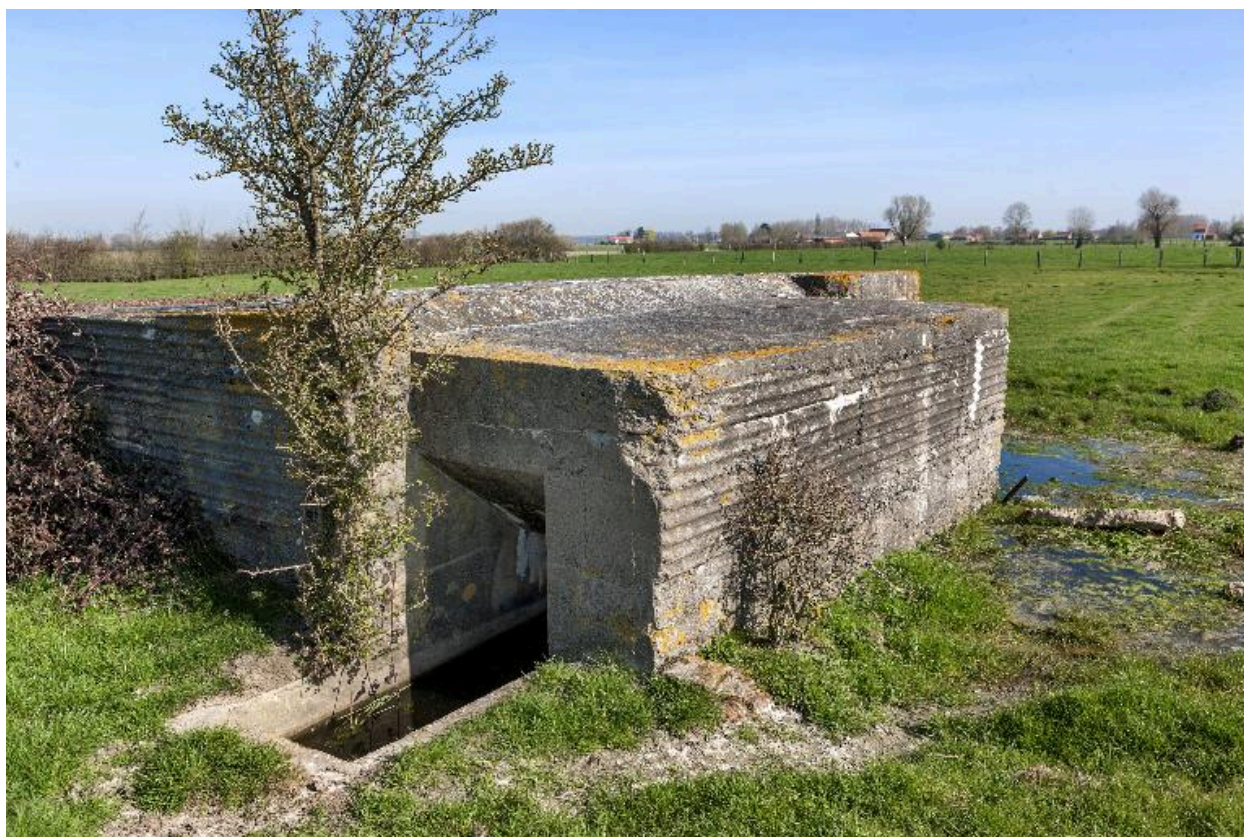
vue de trois-quarts vers le nord  
Phot. Jean-Marc Ramette  
IVR31\_20145905389NUCA

vue de trois-quarts vers le nord

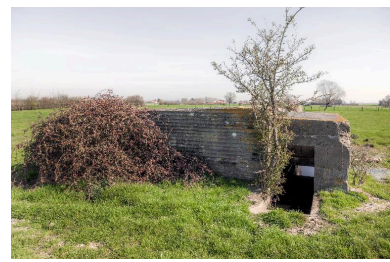
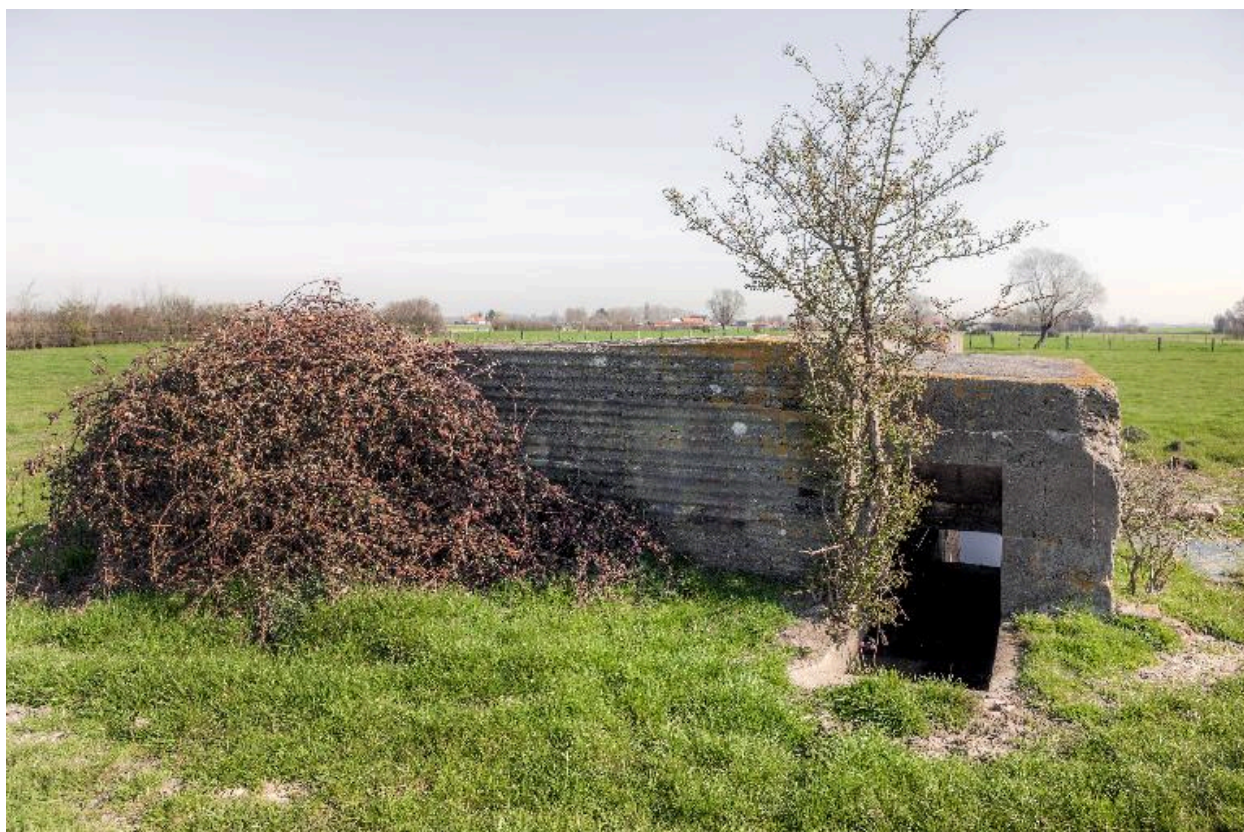
Vue latérale vers le nord-est avec  
le porche pare-souffle en enfilade  
Phot. Jean-Marc Ramette  
IVR31\_20145905388NUCA

Vue latérale vers le nord-est avec le porche pare-souffle en enfilade

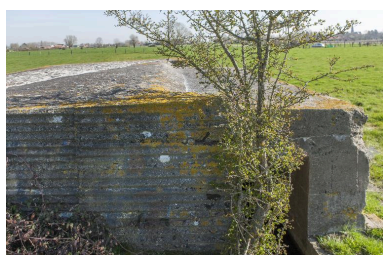
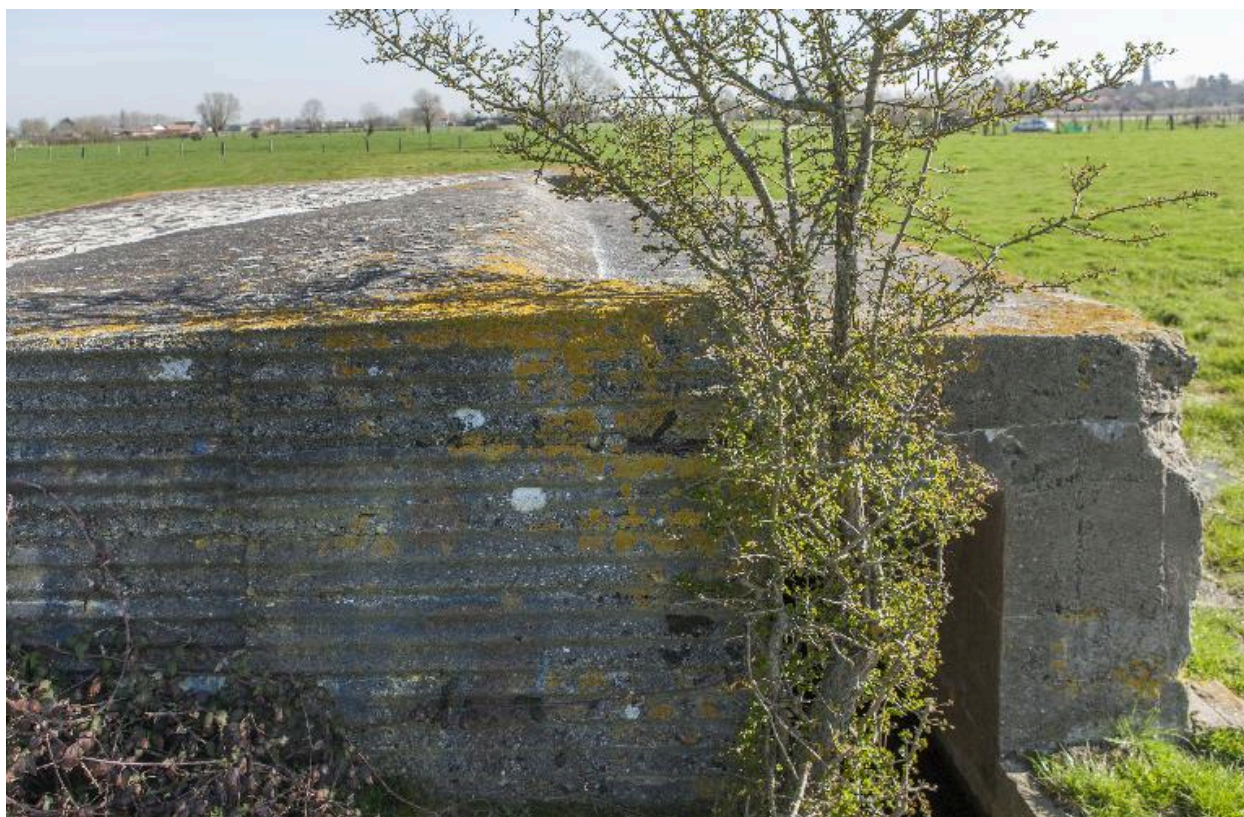
Vue latérale partiele, vers le nord-  
est avec le profil du couvrement  
Phot. Jean-Marc Ramette  
IVR31\_20145905397NUCA

Vue latérale partiele, vers le nord-est avec le profil du couvrement

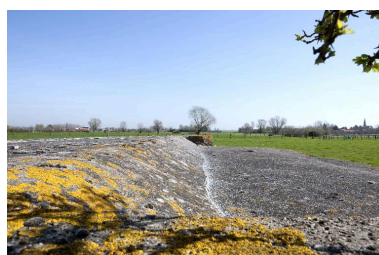
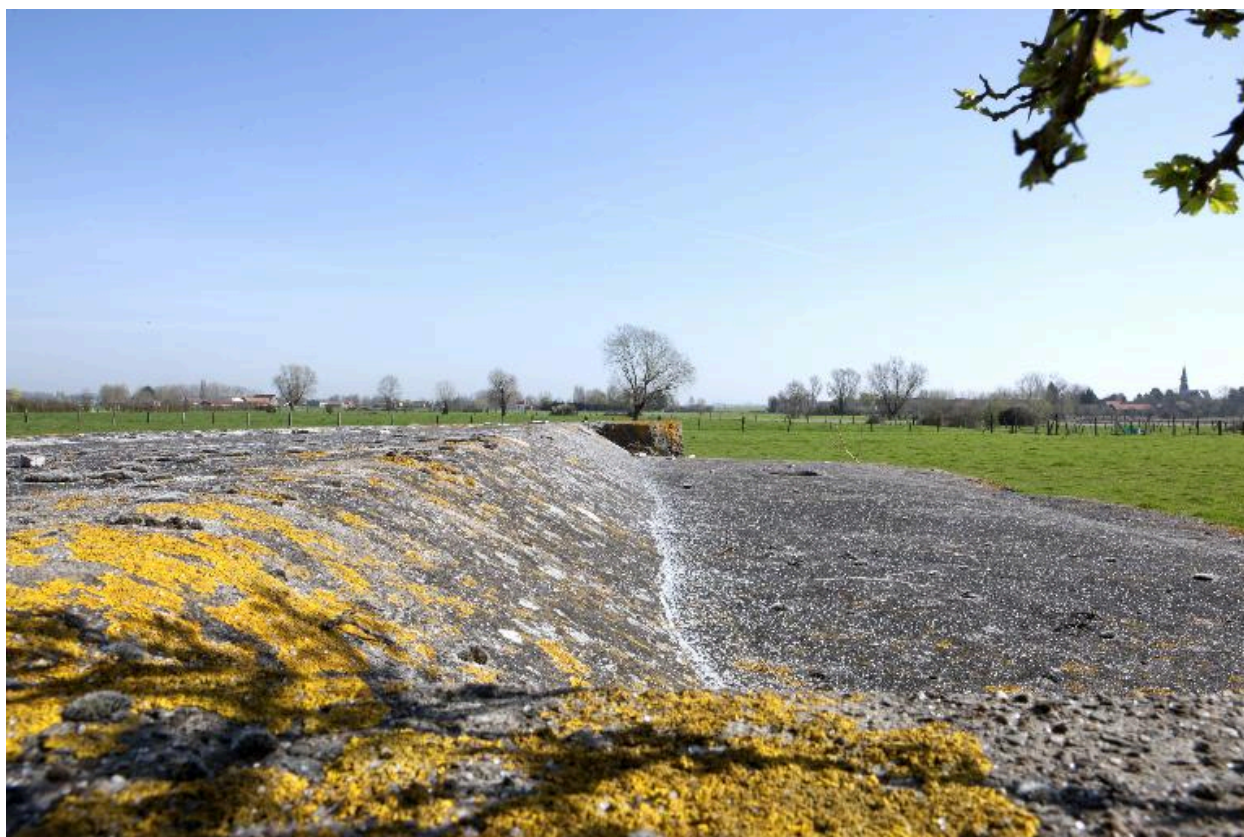
Profil du couvrement, vers le nord-est  
Phot. Jean-Marc Ramette  
IVR31\_20145905394NUCA

Profil du couvrement, vers le nord-est

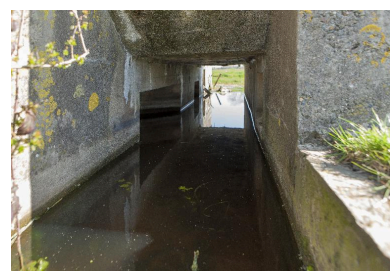
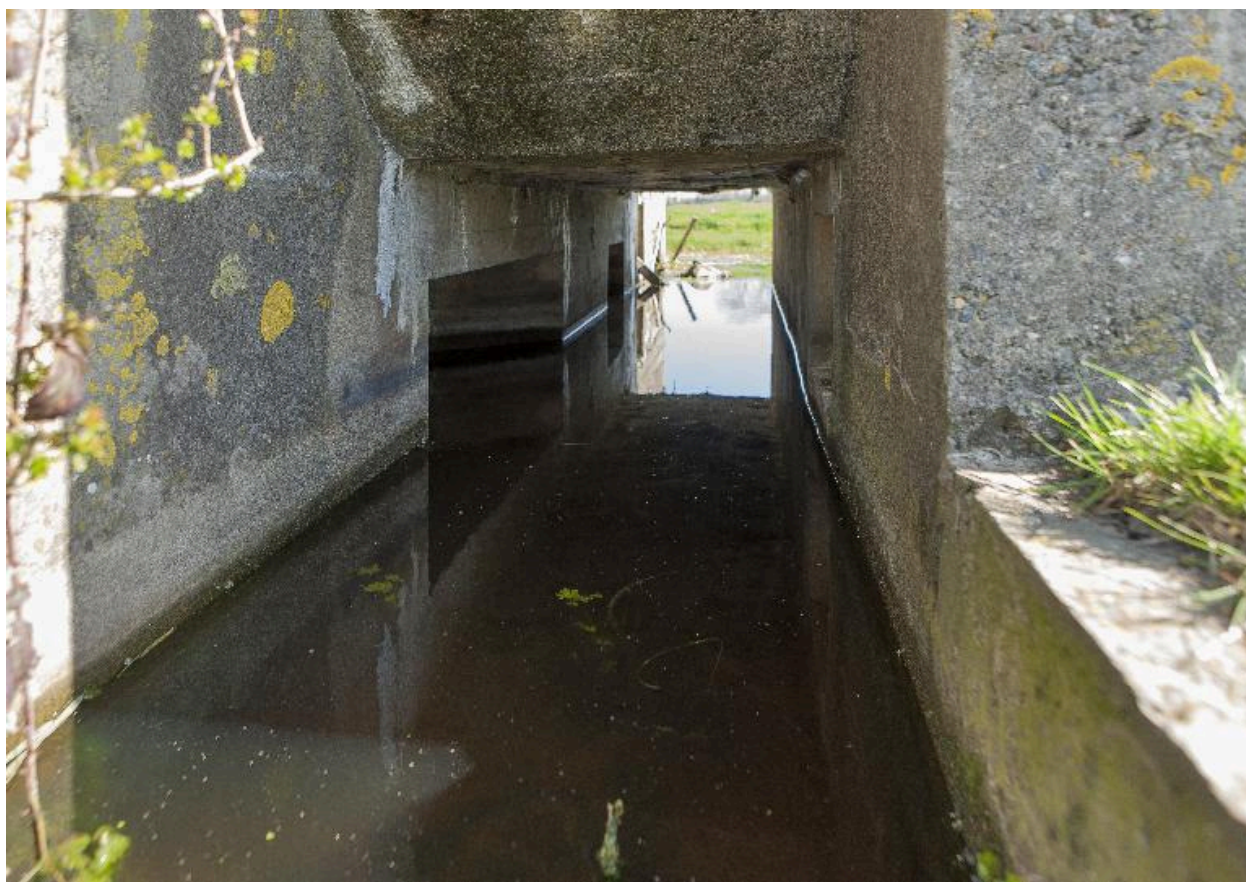
Entrée inondée sous  
le porche pare-souffle  
Phot. Jean-Marc Ramette  
IVR31\_20145905390NUCA

Entrée inondée sous le porche pare-souffle
