Hauts-de-France, Somme  
Beauval  
61 rue Armand-Devillers

## Ancien magasin coopératif Saint Frères, dit Prévoyance de Beauval

Numéro de dossier : IA80010109  
Date de l'enquête initiale : 1985  
Date(s) de rédaction : 2013  
Cadre de l'étude : patrimoine industriel Somme, opération ponctuelle Beauval  
Degré d'étude : étudié

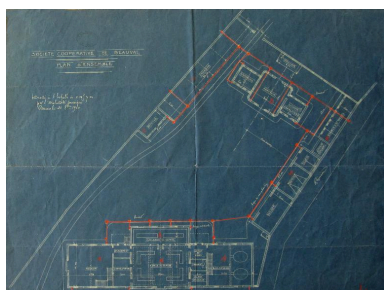
Plan au sol de la Prévoyance,  
1910 (AD Somme ; 10 Fi 26).  
Phot. Fournier  
Bertrand (reproduction)  
IVR22\_20128005276NUCA

- Plan au sol de la prévoyance de Beauval**, tirage au bleu, 13 juillet 1910 (AD Somme ; 10 Fi 26).
- Vue aérienne de la Prévoyance**, photographie, [vers 1950] (coll. part.).

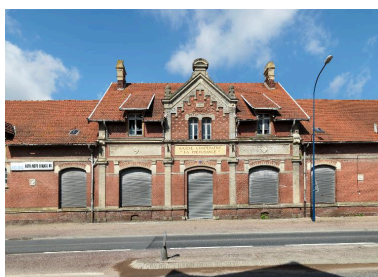
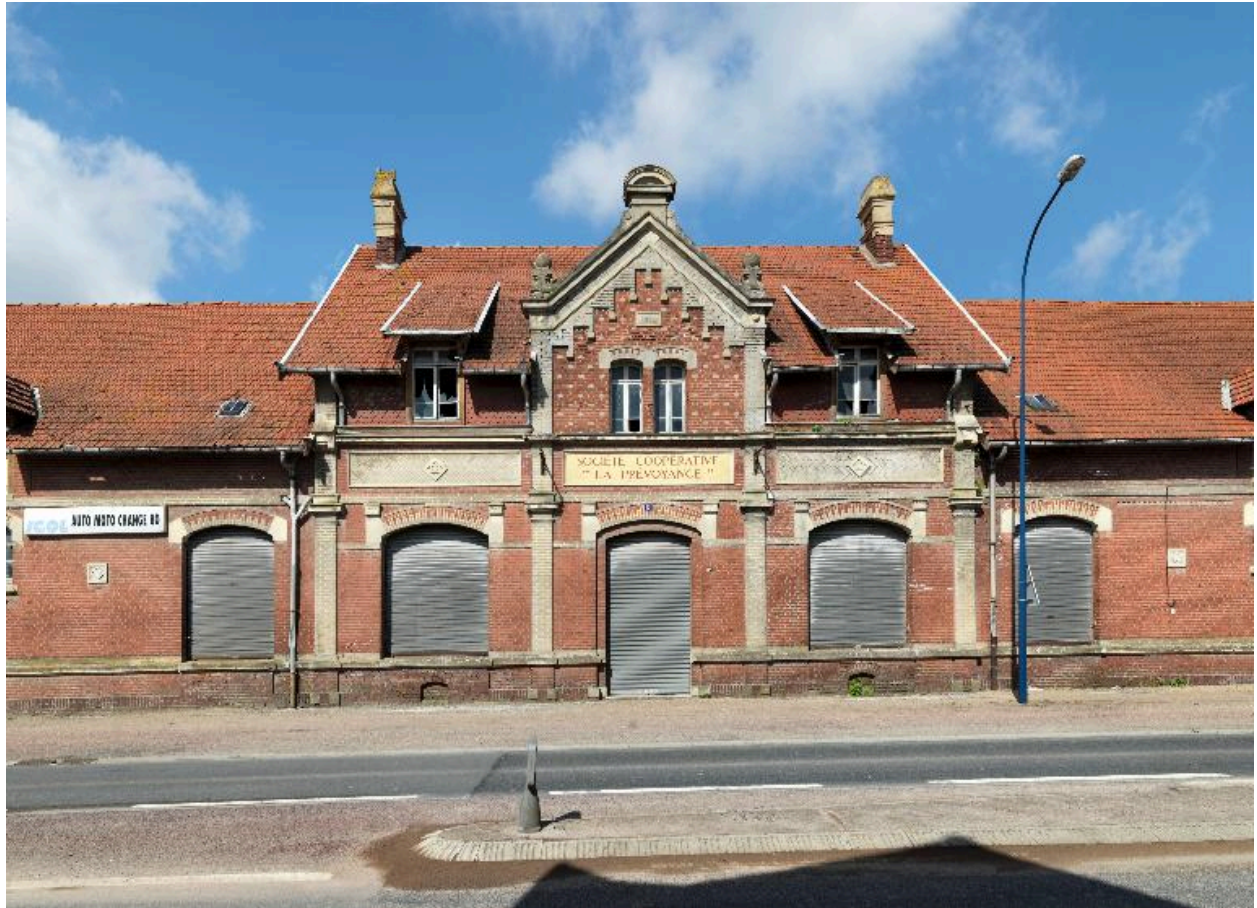
Façade sur rue, vue de face.  
Phot. Thierry Lefébure  
IVR22\_20138000079NUC2A

Façade sur rue, vue de face.

L'ensemble est couvert d'un toit en tuile mécanique, à longs pans et demi-croupe. Les trois travées centrales du magasin, ouvertes de grandes baies cintrées au rez-de-chaussée, sont surmontées d'un comble à surcroît, éclairé de lucarnes passantes sur les parties latérales, tandis que le corps central est doté d'une lucarne pignon. Cette partie porte la date de 1910 et l'inscription "Société coopérative La Prévoyance".
