Hauts-de-France, Aisne  
Aubenton  
Buirefontaine  
rue de Leuze

## Lavoir

Numéro de dossier : IA02000587  
Date de l'enquête initiale : 1998  
Date(s) de rédaction : 1998  
Cadre de l'étude : inventaire topographique canton d'Aubenton  
Degré d'étude : étudié

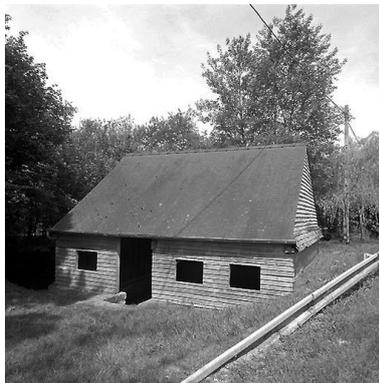
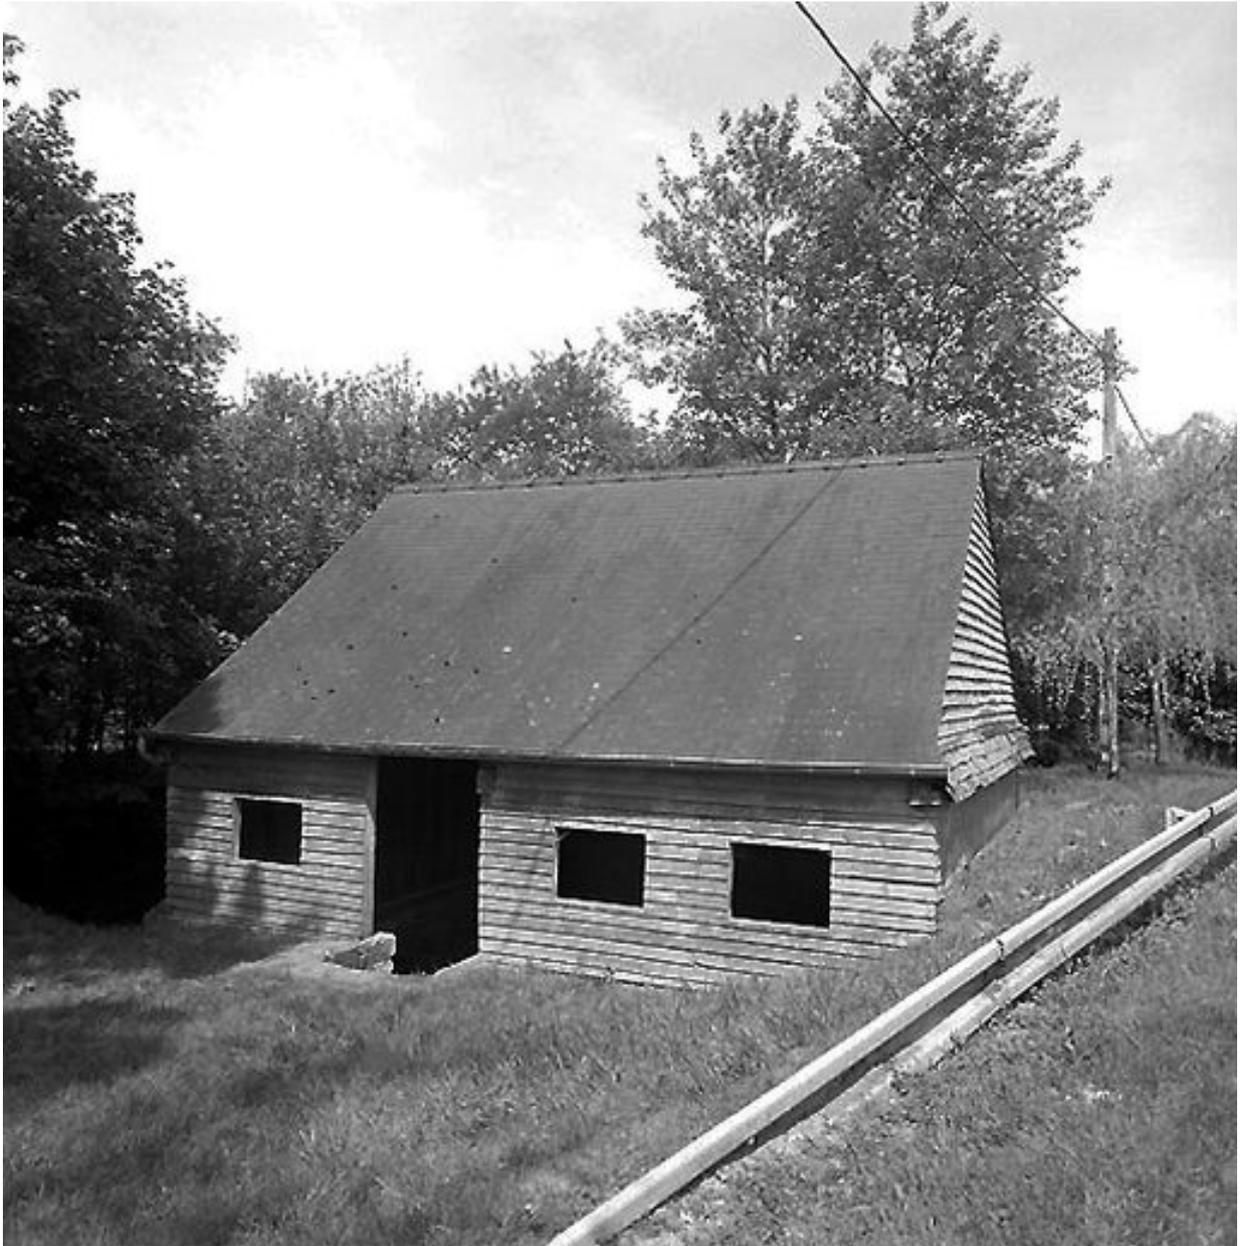
Vue générale.  
Phot. Thierry Lefébure  
IVR22\_20010201757X

Vue générale.

Le solin du lavoir est en moellon et pierre de taille calcaire, avec un remplissage de brique par endroits. Les murs sont en pan de bois pourvu d'un essentage de planches, la charpente apparente est couverte en ardoise synthétique. Le toit est à longs pans débordant. Le bassin du lavoir est en pierre de taille calcaire, on y accède par un escalier de 5 marches, le fond du bassin est dallé de pierre calcaire de Tournai dite pierre bleue. Le bassin est bordé de deux bancs en pierre de taille calcaire.
