Hauts-de-France, Somme
Misery
Martin-Tempête
route de Saint-Christ, CD 45

Ferme de la Mascrée, puis Ferme Martin-Tempête à Misery

Numéro de dossier : IA80000813

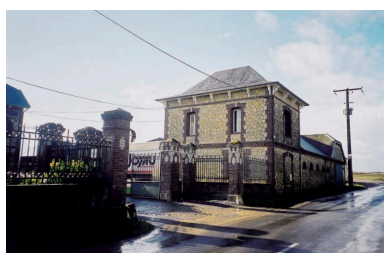
Phot. Gilles-Henri Bailly
IVR22_20158005470NUCA

Portail et dépendance de la ferme.

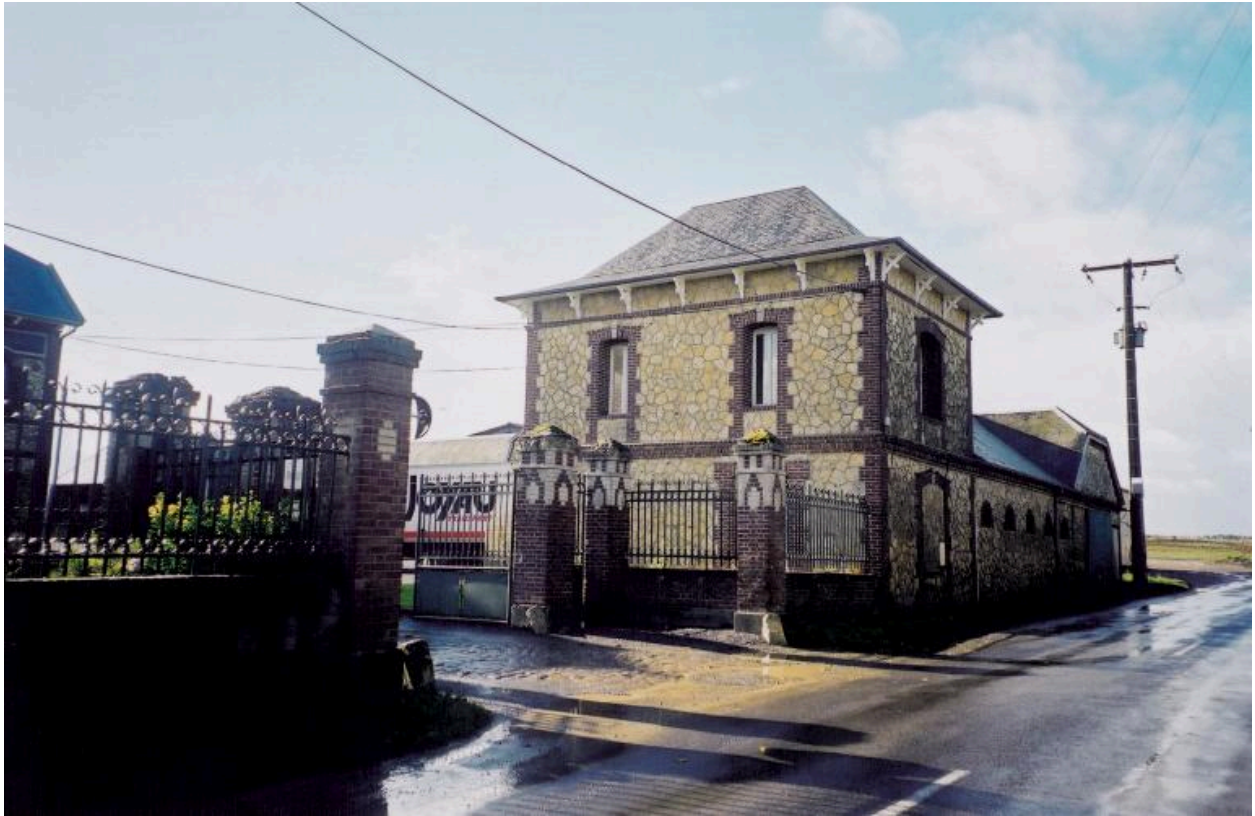
IVR22_20158005470NUCA

Portail et dépendance de la ferme.
