Hauts-de-France, Nord
Rosult

Le territoire communal de Rosult

Numéro de dossier : IA59002225
Date de l'enquête initiale : 2005
Date(s) de rédaction : 2004
Cadre de l'étude : inventaire topographique PNR Scarpe-Escaut

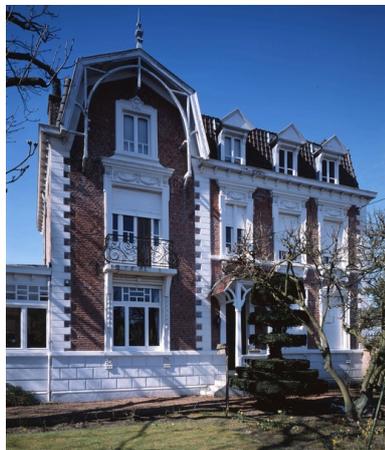
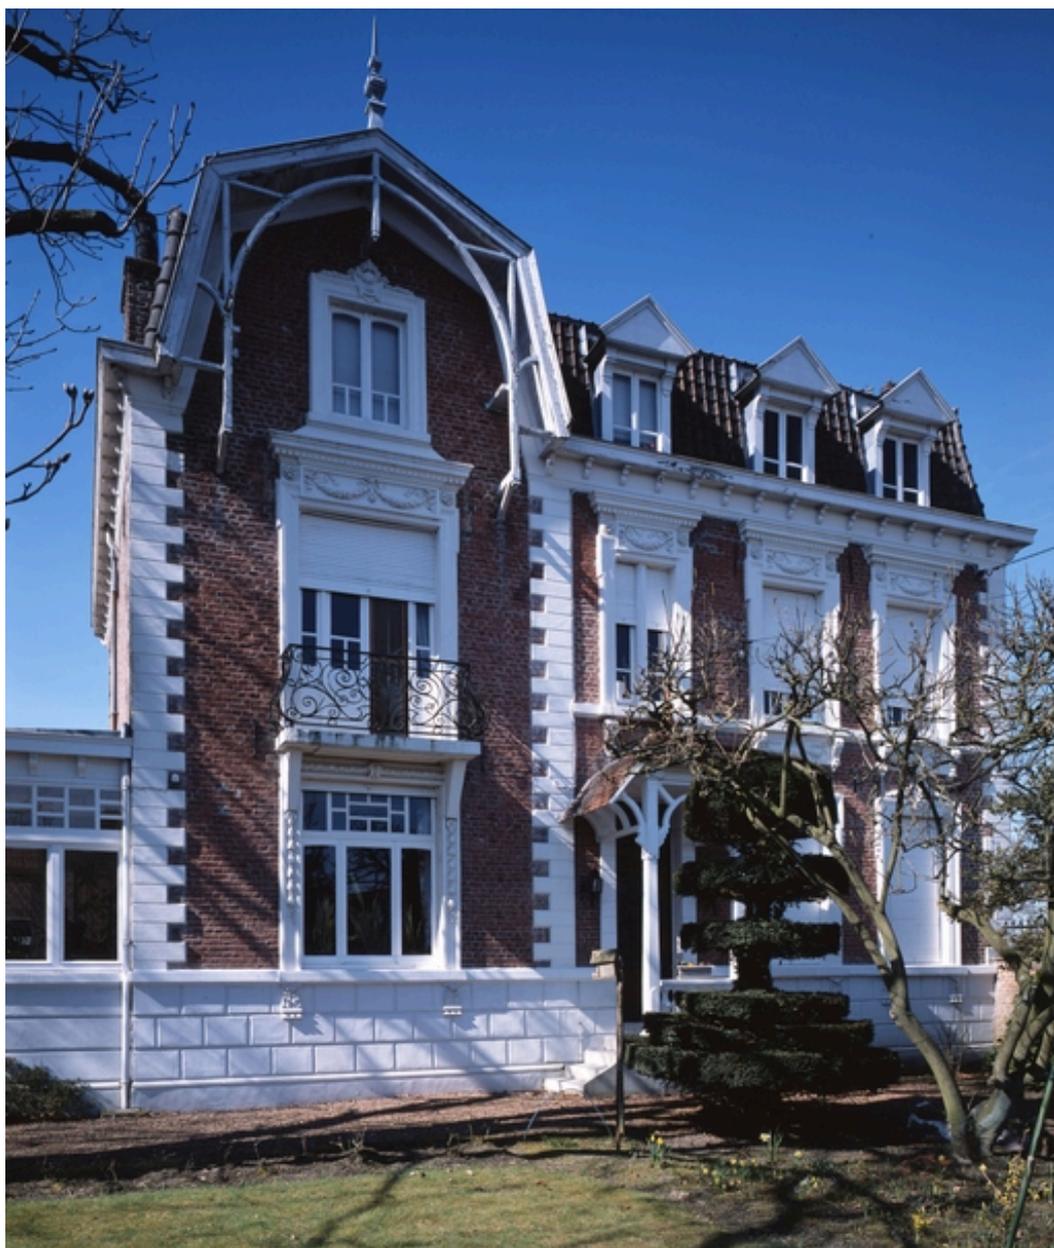
Maison bourgeoise située 163, rue Delannoy, vue générale.
Phot. Pierre Thibaut
IVR31_20095901350VA

Maison bourgeoise située 163, rue Delannoy, vue générale.

Deux remarquables exemples sont situés 163, rue Paul-Delannoy et 163 place de la Gare (notice IA59002207). La première, bâtie dans un jardin agrémenté d'une gloriette en bois et chaume, se distingue par une façade à deux niveaux et comble ornée d'un décor enduit d'inspiration éclectique (fig. 1, 2).

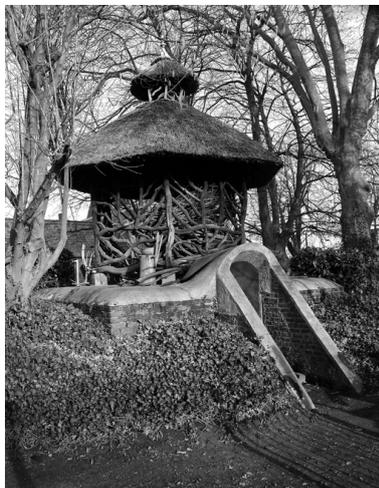
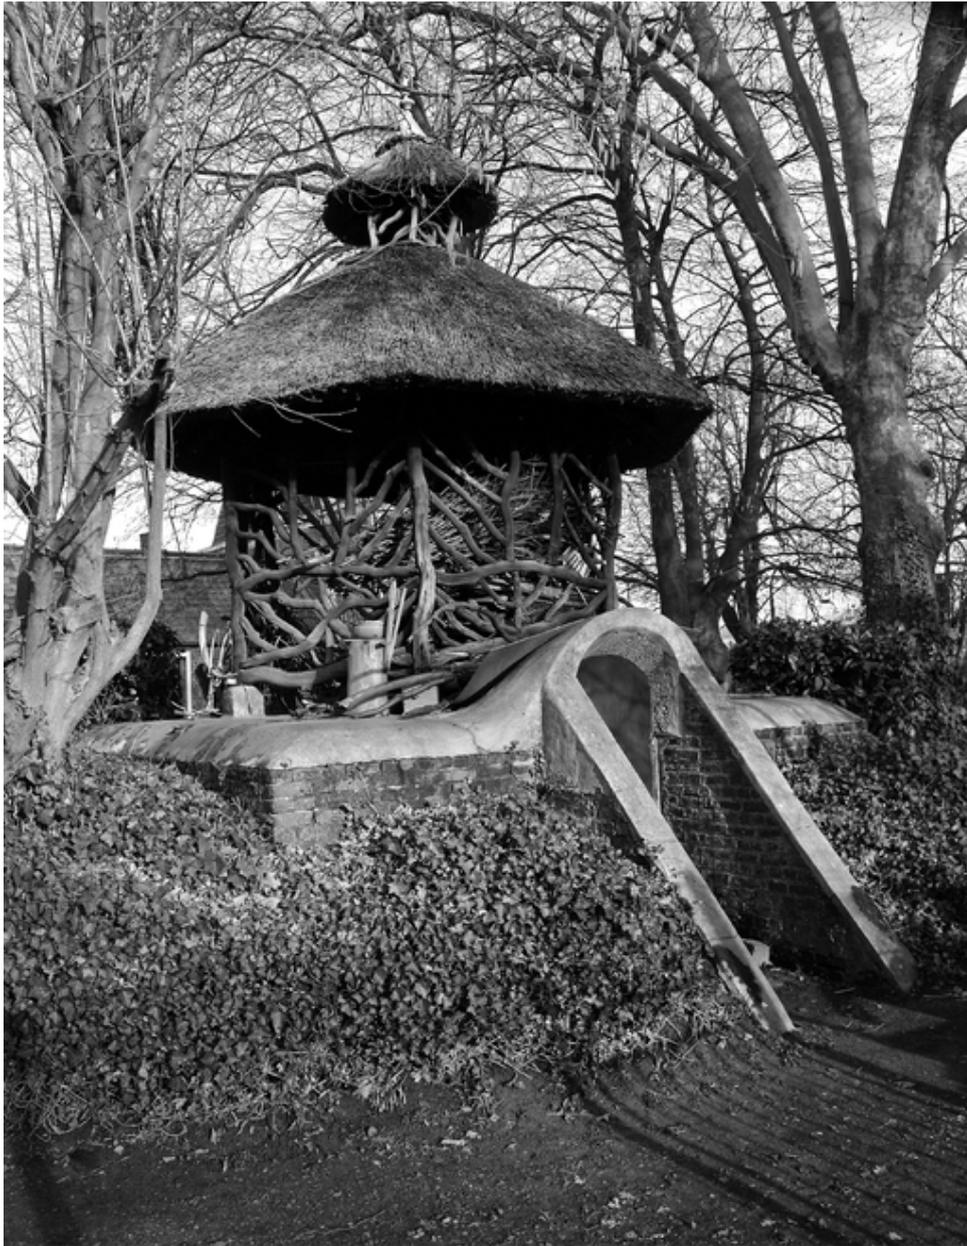
La fabrique de jardin (gloriette) du 163, rue Delannoy.
Phot. Philippe Dapvril
IVR31_20055900004X

La fabrique de jardin (gloriette) du 163, rue Delannoy.

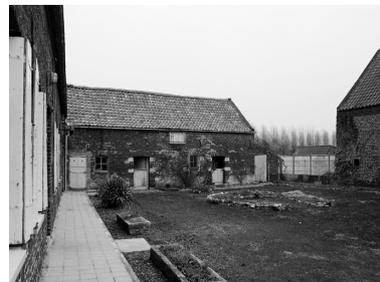
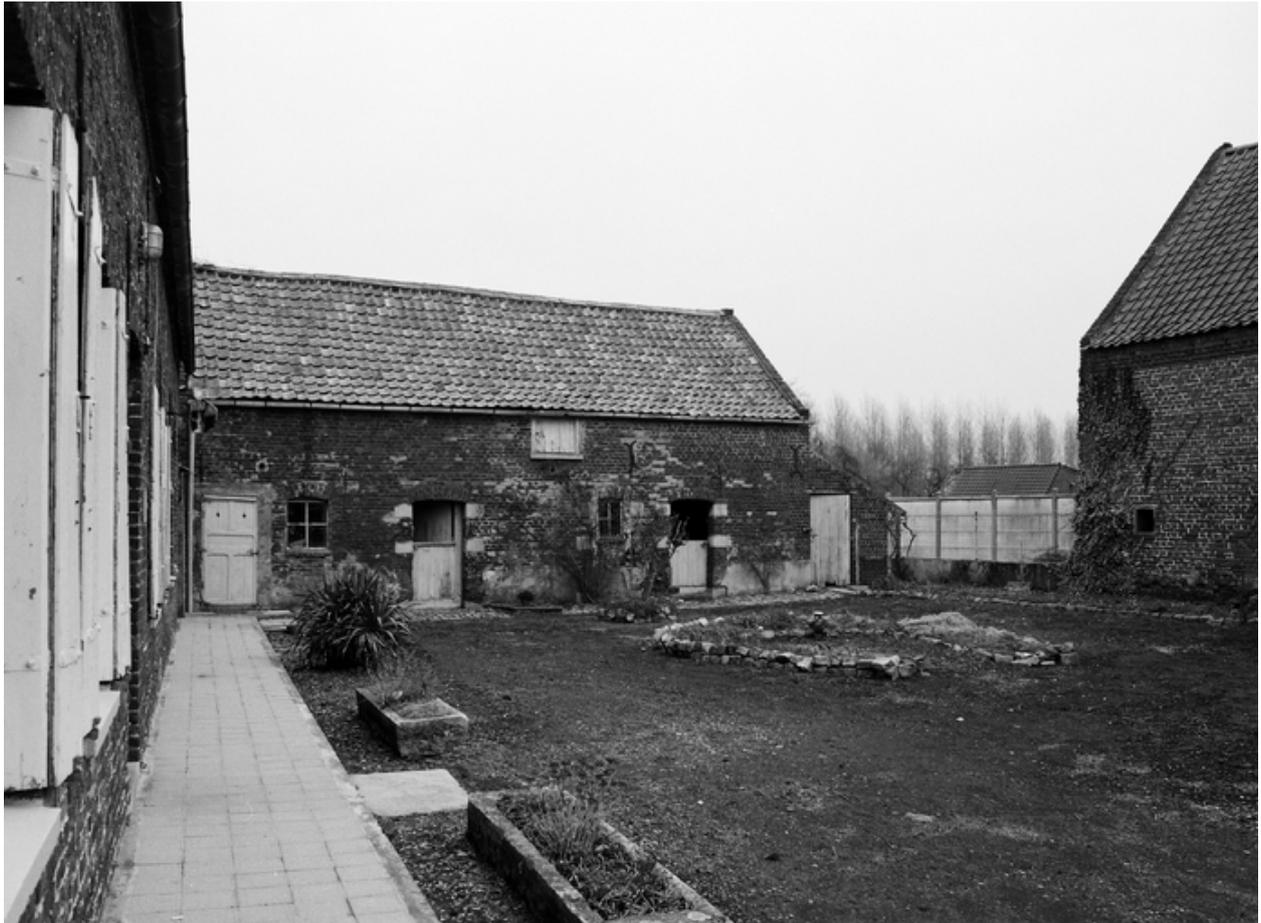
Ferme en U, 16, rue Deken, grange perpendiculaire et étables-écuries parallèles à la rue.
Phot. Philippe Dapvril
IVR31_20055900490X

Ferme en U, 16, rue Deken, grange perpendiculaire et étables-écuries parallèles à la rue.

- 1 ferme en L, adjointe d'une laiterie,
- 11 fermes en U : 9 possèdent une grange en fond de cour, disposée parallèlement à la rue et les corps de logis et d'étables-écuries perpendiculaires,
- 1 présente la grange (fig. 3) perpendiculairement à la rue et les étables-écuries en fond de cour (16, rue du Capitaine-Deken),
- 1 agrandie d'un second logis parallèle à la rue (287, rue du Grand Rosult),
- 6 ont une dépendance (fournil, laiterie ou autre) adjointe à l'étable-écurie et formant un retour sur la rue,
- 16 fermes sont à cour fermée dont 11 avec un porche pigeonnier en façade principale,
- 3 avec un chartil indépendant (dont le remarquable chartil du 18^e siècle, situé 692, rue Adèle-Wion) et 1 avec fournil indépendant (idem).

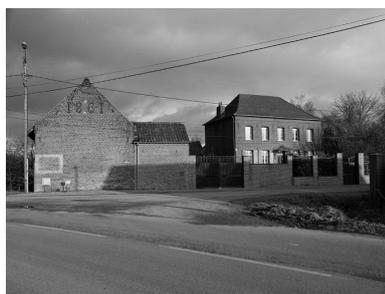
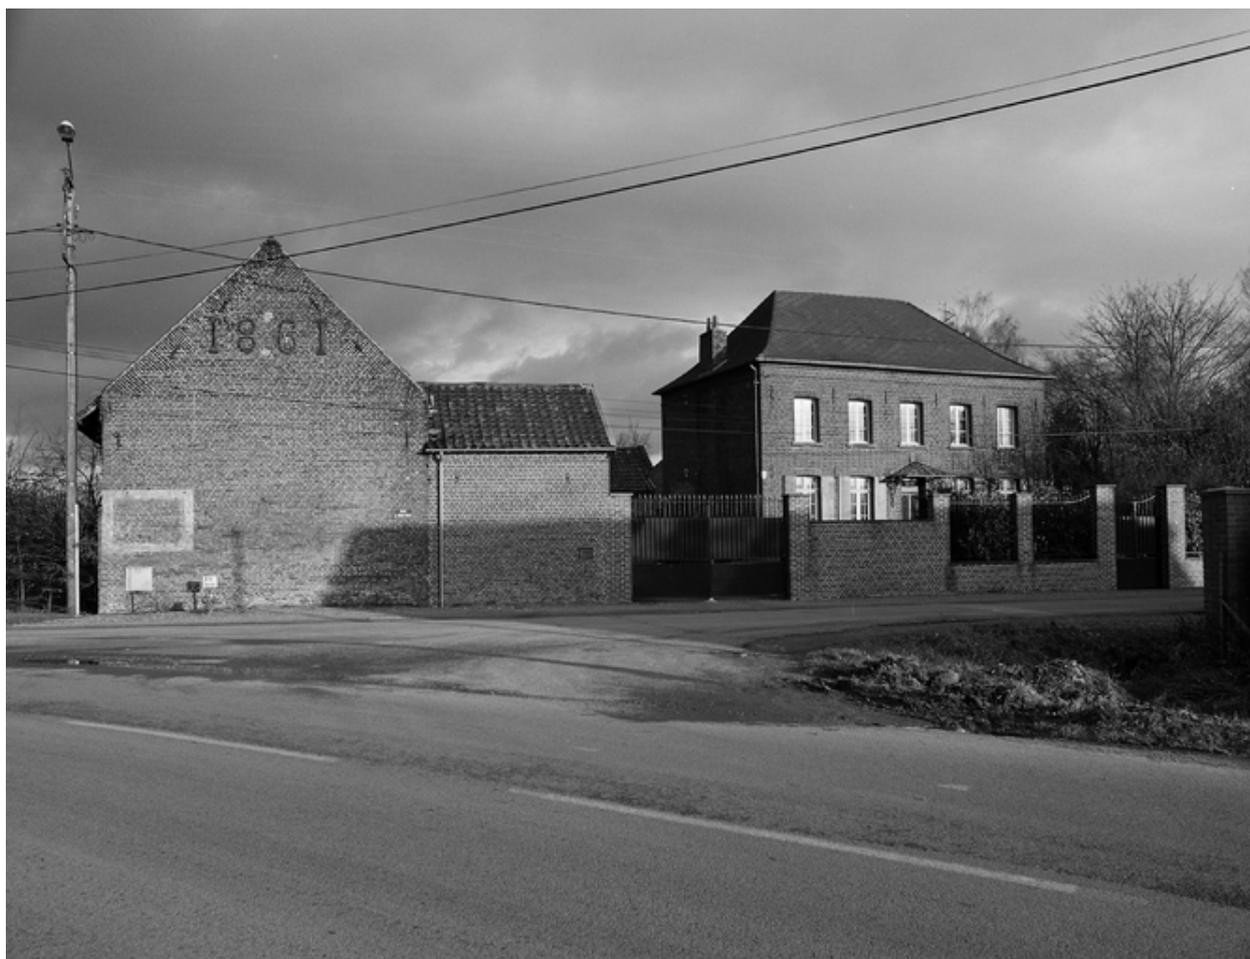
Ferme, 13 rue du Grand Rosult, vue générale.
Phot. Philippe Dapvril
IVR31_20055900031X

Ferme, 13 rue du Grand Rosult, vue générale.

- 2 fermes présentent un plan atypique en raison de leur implantation ou de la reconstruction de certains éléments : la ferme située 13, rue du Grand Rosult bâti vers 1860 avec une grange perpendiculaire à la rue et un logis à deux niveaux, façade sur rue précédée d'un jardin (fig. 4) ; la ferme située 303, rue du Capitaine-Deken avec logis en front à rue, le corps d'étable-grange en fond de cour avec accès latéral de biais.

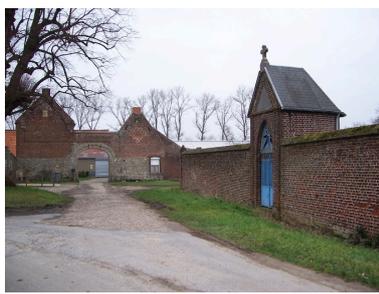
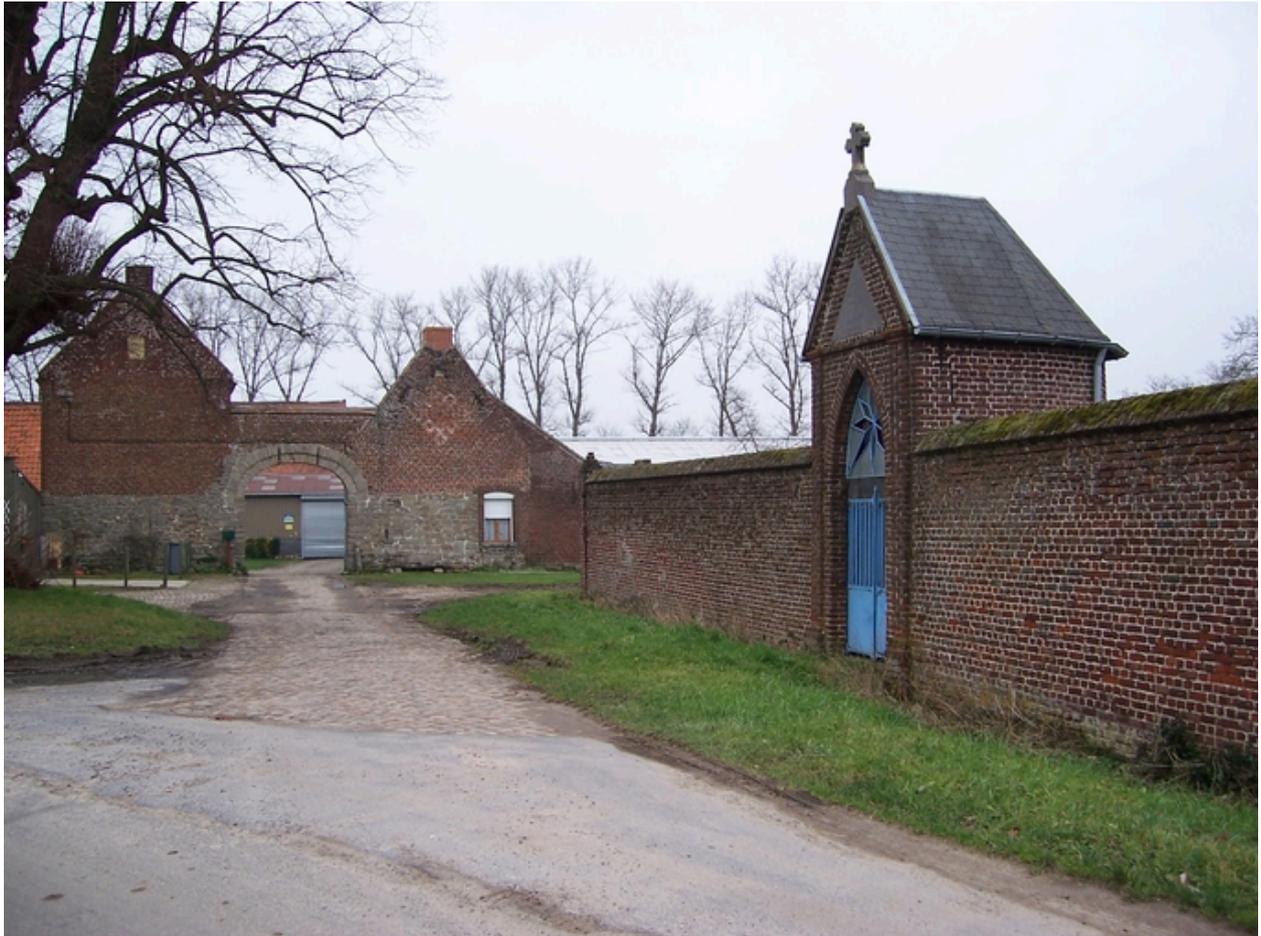
Ferme de Hongrie, vue générale.
Phot. Cyril Cailleau
IVR31_20055907305NUCA

Ferme de Hongrie, vue générale.

Les anciennes censes et grandes fermes indiquées sur le plan terrier et les cadastres successifs ont été détruites, exceptée la ferme de Hongrie qui a conservé un important ensemble des 17e et 18e siècles (fig. 5).

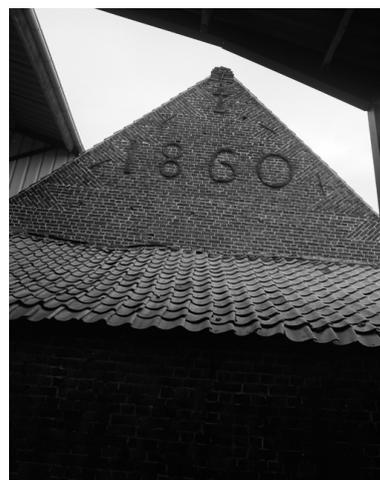
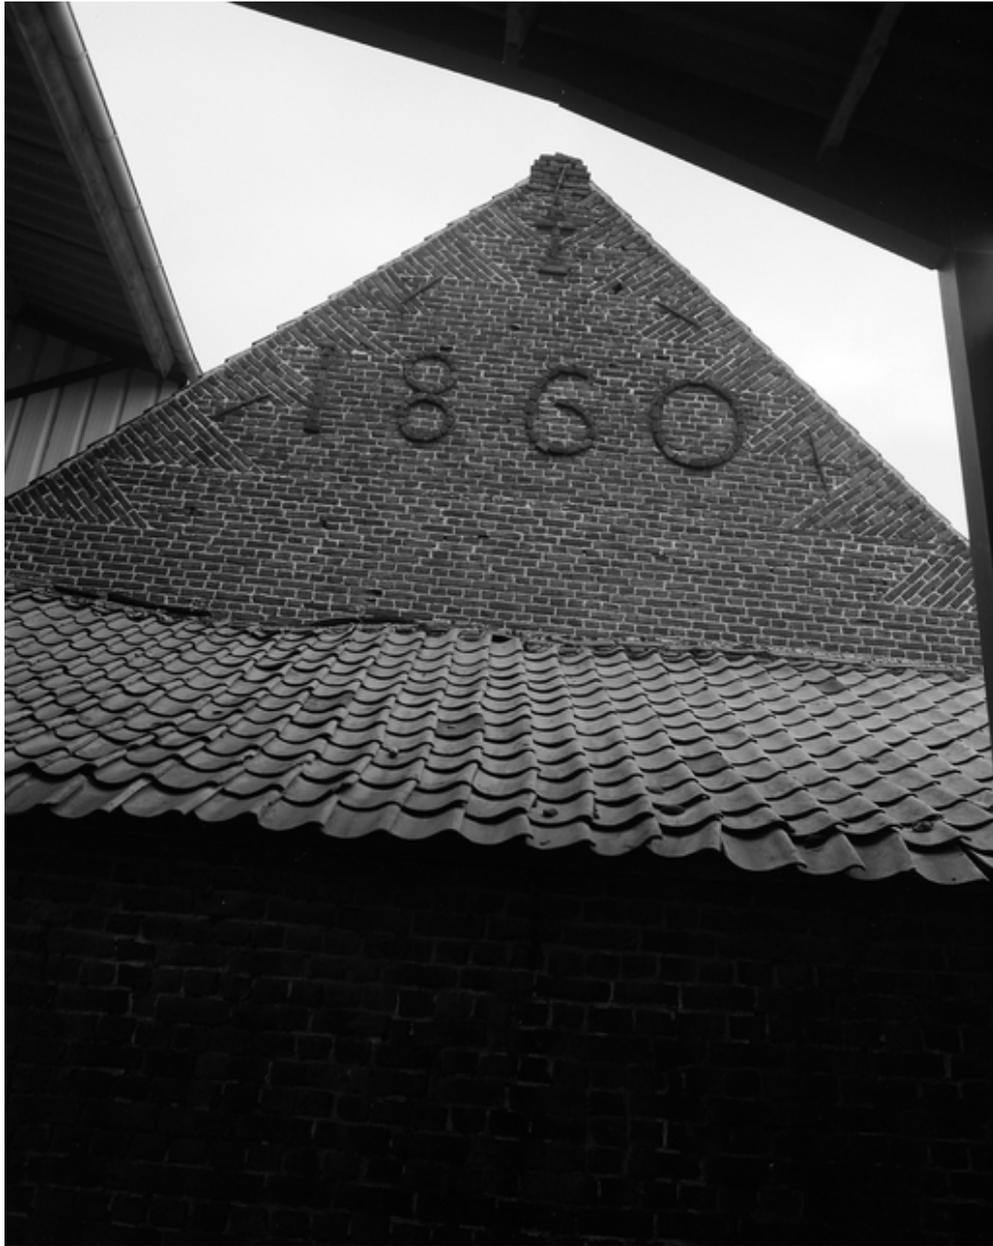
Ferme, 358, rue des Rosiers, millésime en brique saillante (1860).
Phot. Philippe Dapvril
IVR31_20055900495X

Ferme, 358, rue des Rosiers, millésime en brique saillante (1860).

La plupart des fermes sont agrandies et en partie reconstruites à partir de la seconde moitié du 19e siècle comme le montrent les nombreux millésimes inscrits sur les pignons en briques saillantes de la grange (1860, au 358, rue des Rosiers (fig. 6), 1861 au 13 et du 287, rue du Grand Rosult, ou par des fers d'ancrage (1847 (logis) et 1876 (étable) de la ferme située 16, rue du Capitaine-Deken, 1880 logis de la située ferme 556, rue du Plaquenard).

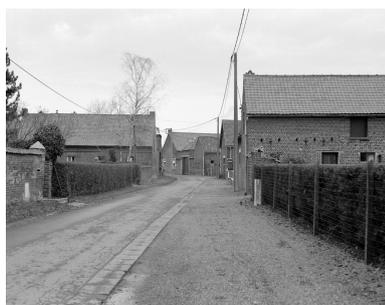
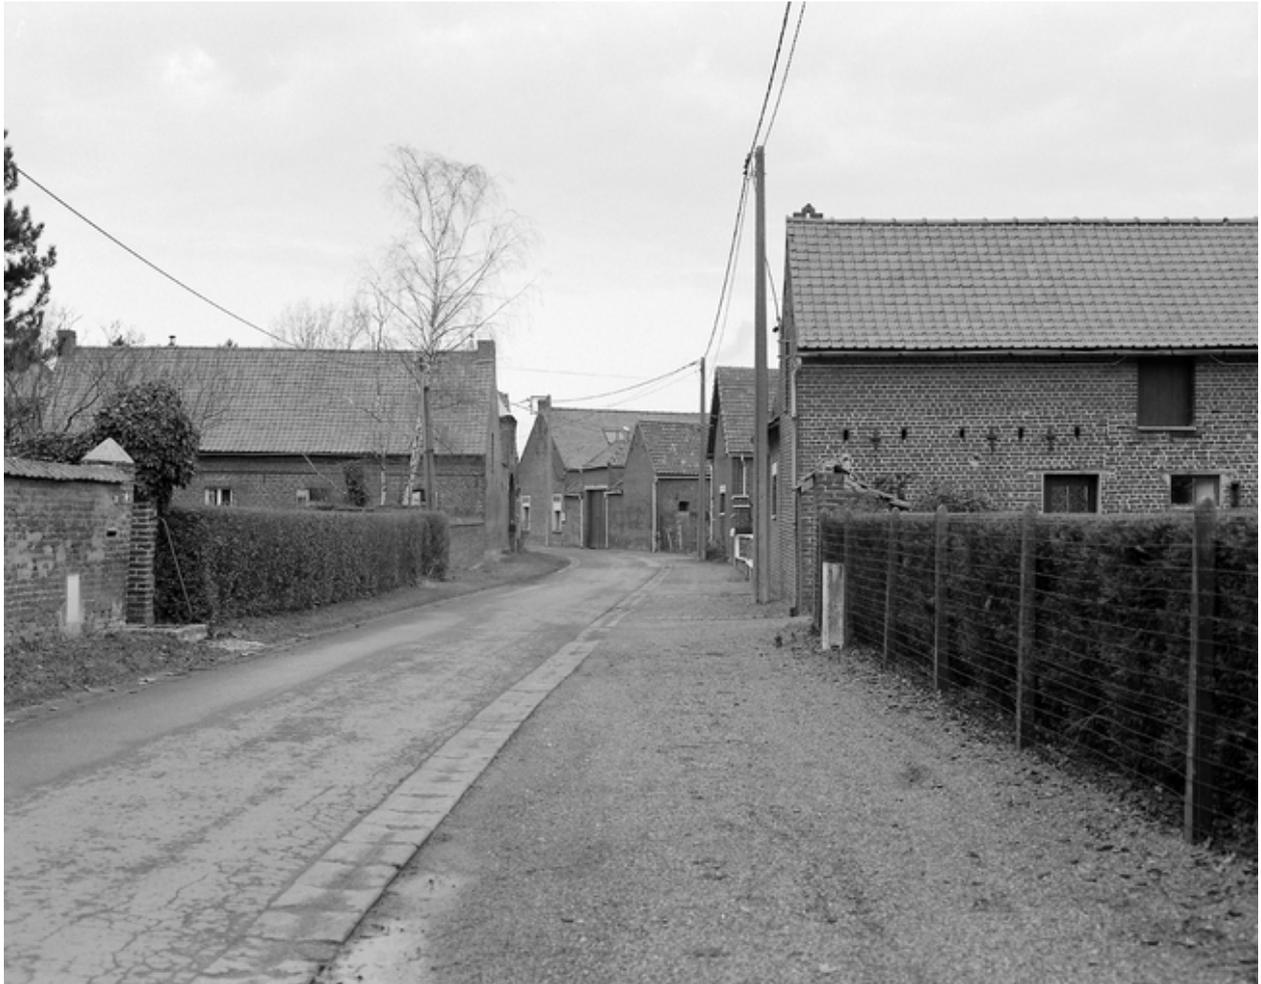
Fermes reconstruites après la Seconde Guerre mondiale, rue de la Cloyère.
Phot. Philippe Dapvril
IVR31_20055900020X

Fermes reconstruites après la Seconde Guerre mondiale, rue de la Cloyère.

Un événement lié à la Seconde Guerre mondiale marque considérablement les constructions du secteur de Galmont (rue de la Cloyère (fig. 7, 8), rue du Moulin, actuelle rue Paul-Delannoy, rue des Soeurs-Liesse) . Le 22 novembre 1943, le sabotage d'un train de munitions allemand entraîne son explosion à quelques dizaines de mètres de la gare, derrière la rue de la Cloyère. Une trentaine de maisons est détruite ainsi qu'une cinquantaine endommagée.

Surélévation des murs et modification des pentes de toitures sont les principaux remaniements apportés aux granges et étables des fermes situées 318 et 355, rue de la Cloyère.

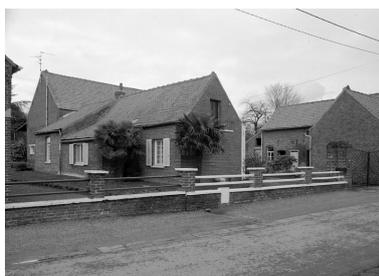
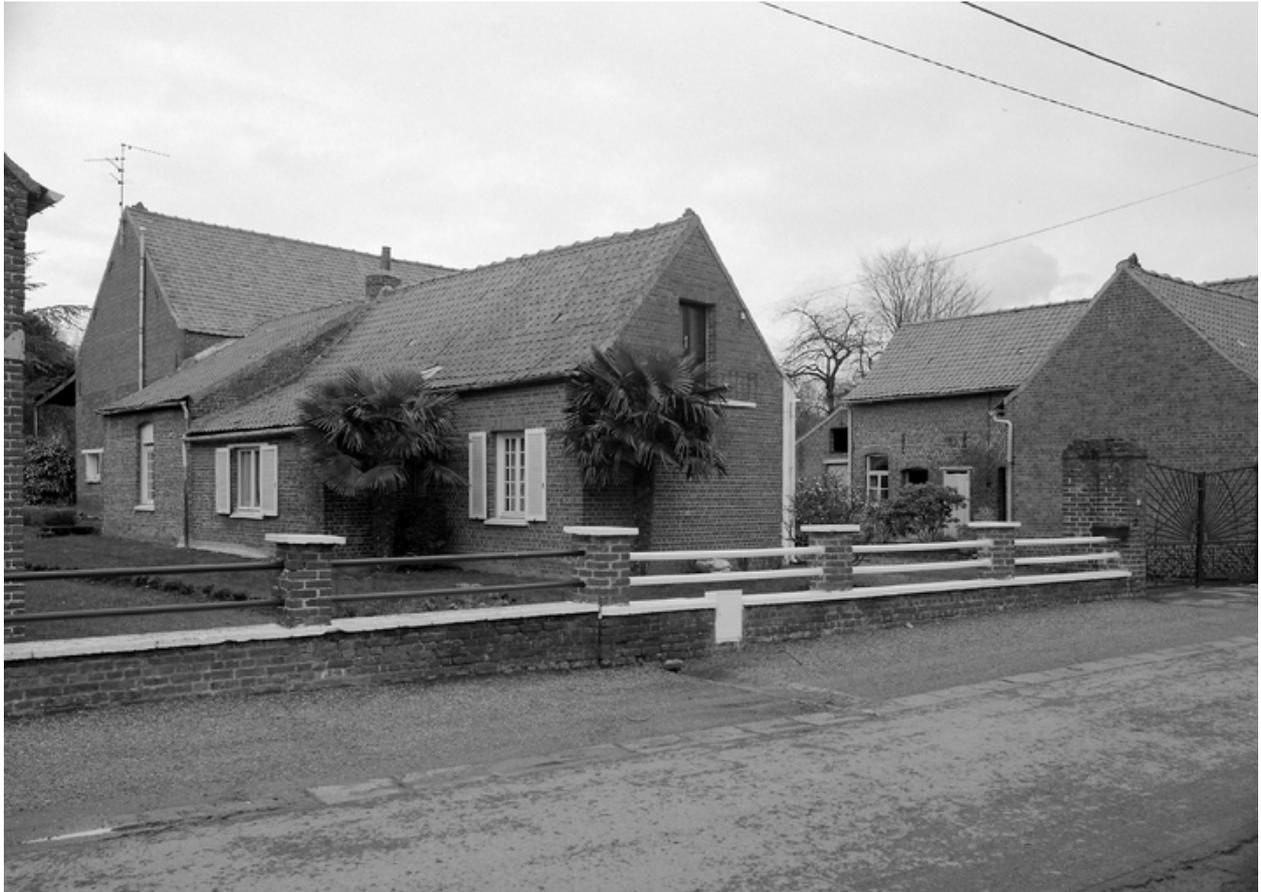
Ferme partiellement reconstruite après la Seconde Guerre mondiale, 318, rue de la Cloyère, vue générale.
Phot. Philippe Dapvril
IVR31_20055900024X

Ferme partiellement reconstruite après la Seconde Guerre mondiale, 318, rue de la Cloyère, vue générale.

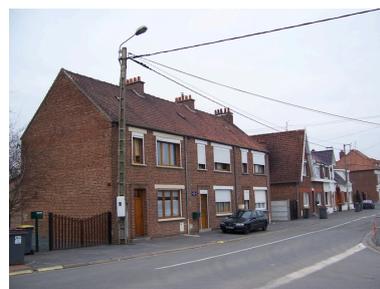
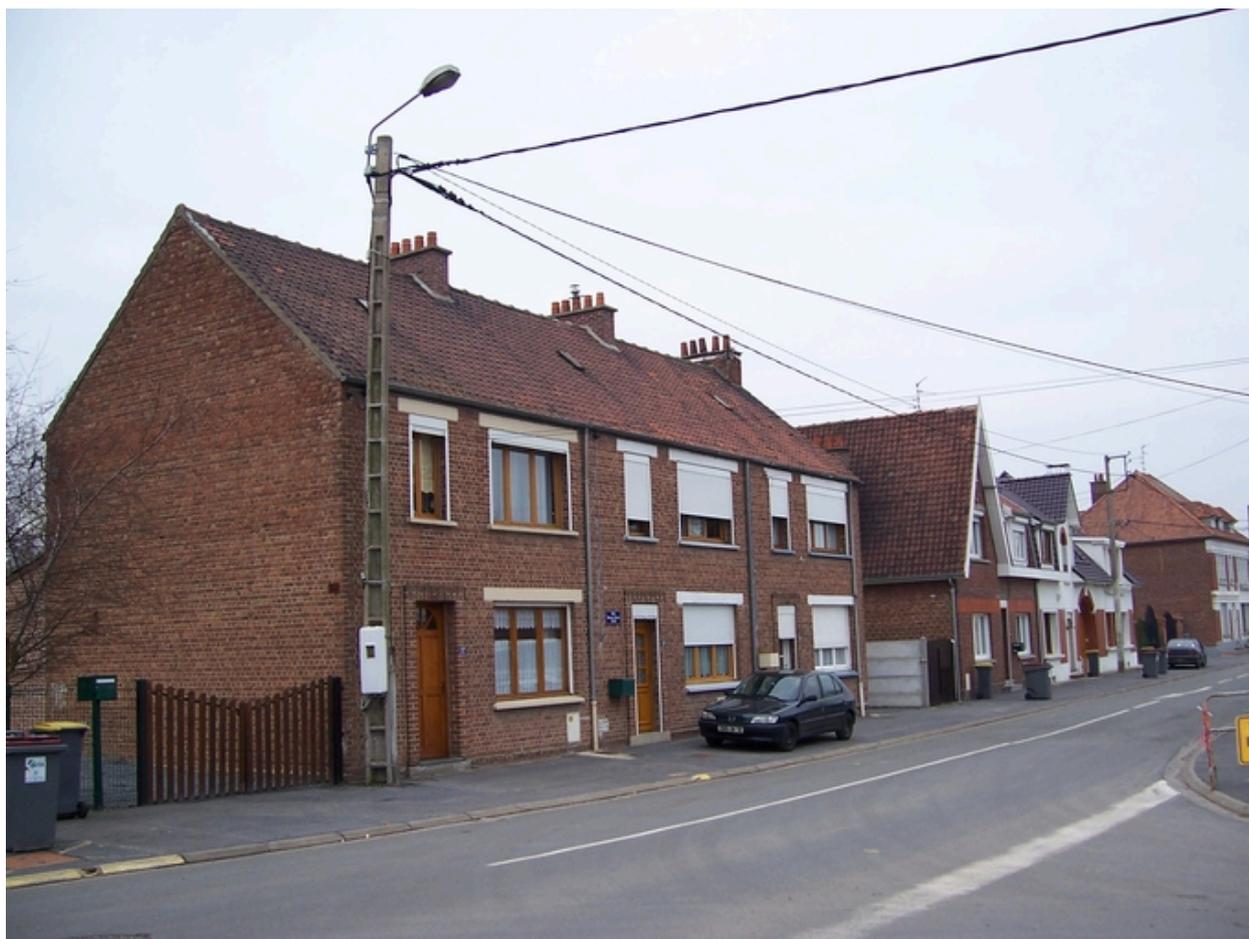
Maisons reconstruites en série, 17, 23, 29 rue des Soeurs-Liesse.
Phot. Cyril Cailleau
IVR31_20055907307NUC

Maisons reconstruites en série, 17, 23, 29 rue des Soeurs-Liesse.

On note cependant que leur (re) construction est un peu plus tardive, en raison d'un probable échelonnement de l'attribution des dommages de guerre, qui se situe entre la fin des années 1940 et la fin des années 1950 et plus particulièrement de 1947 à 1957 pour les édifices repérés. Parmi ceux-ci, plusieurs maisons traditionnelles de forme et implantation diverses (parcelles 2727, 2723 et 2724 sur le cadastre de 1912) ont fait place en 1947 (d'après la tradition orale) à un rang de trois maisons identiques sises au 17, 23 et 29 rue des Soeurs-Liesse (fig. 9). Leur reconstruction répond aux critères architecturaux de l'époque : façade généreusement ouverte de larges baies couvertes d'un linteau droit en ciment pré-formé.

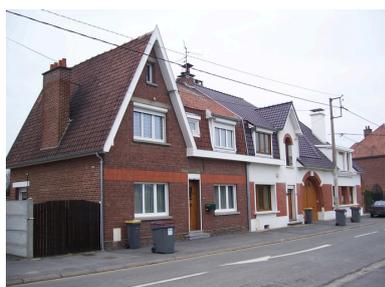
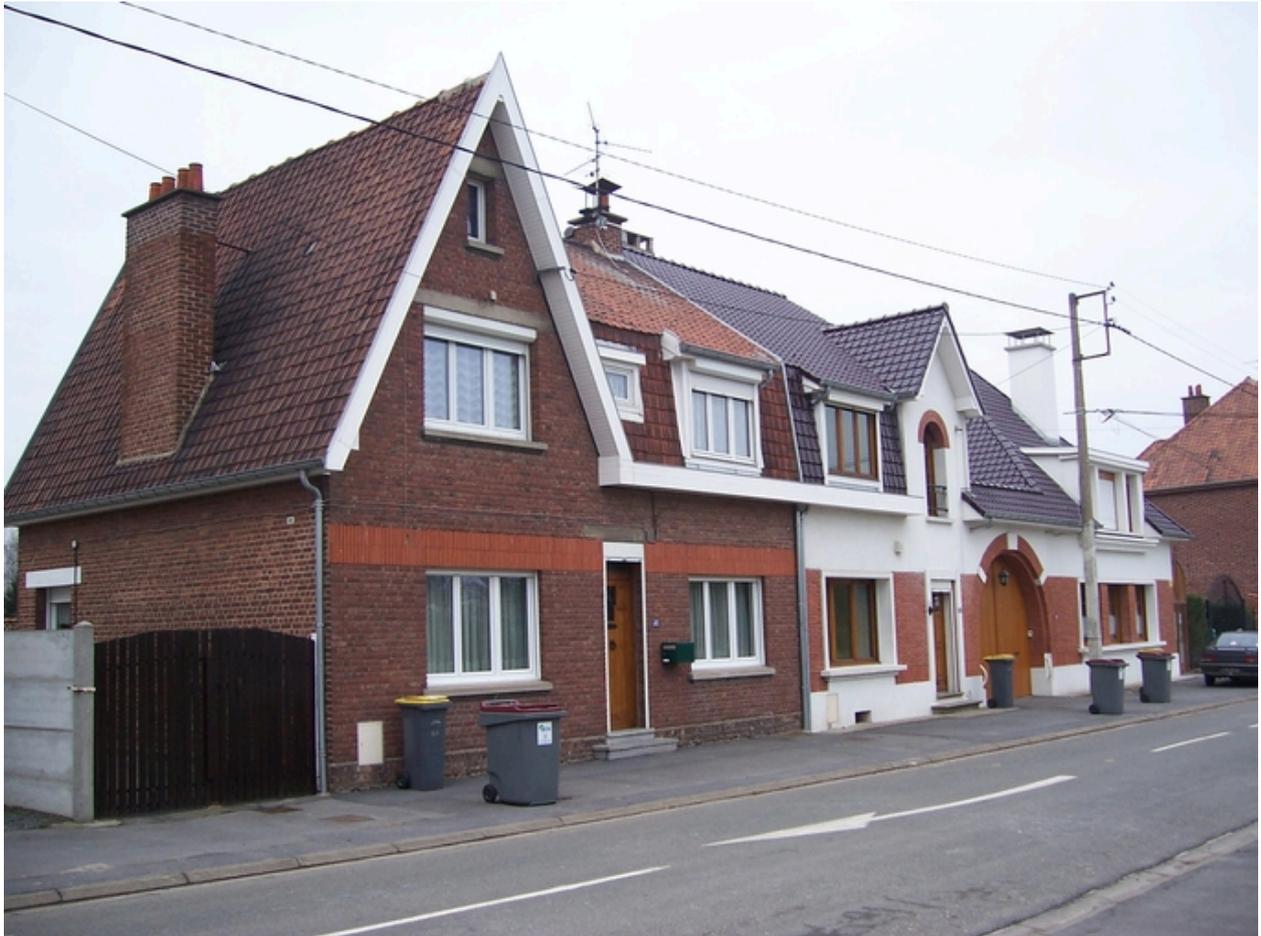
Maisons reconstruites, 55 et 59 rue des Soeurs-Liesse.
Phot. Cyril Cailleau
IVR31_20055907308NUC

Maisons reconstruites, 55 et 59 rue des Soeurs-Liesse.

Les maisons au 55 et 59 de la même rue (fig.10) ont été reconstruites en 1952 (d'après la tradition orale) à l'emplacement d'une ferme à cour fermée (parcelles 2732, 2731 et 2728 sur le cadastre de 1912). Elles sont caractéristiques de leur temps par la largeur et la mixité des ouvertures, la diversité des formes de toiture et l'emploi de la brique de parement.

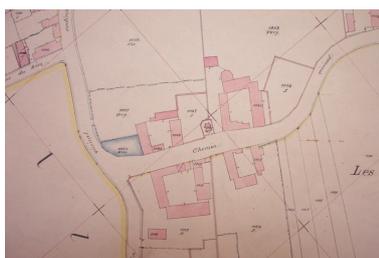
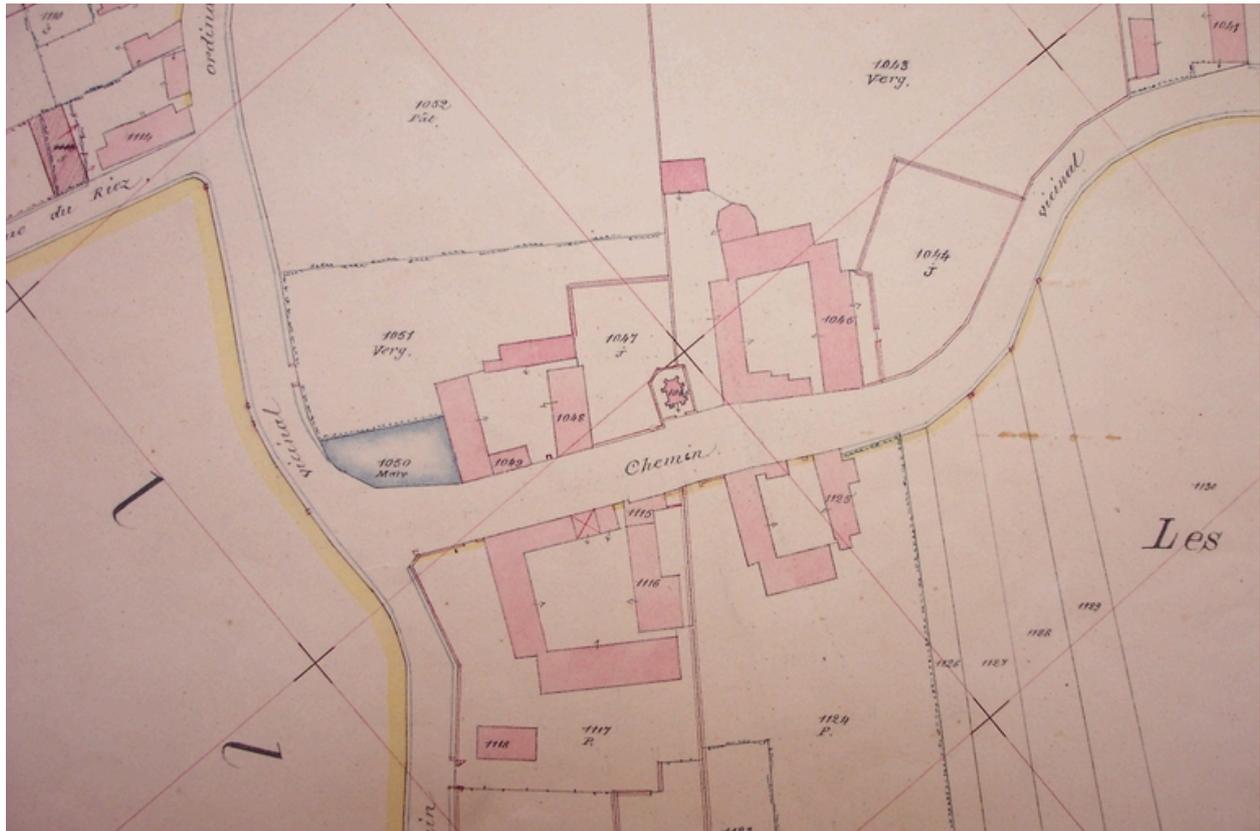
Extrait du cadastre de 1912, murs d'enclos.
Phot. Cyril Cailleau (reproduction)
IVR31_20055907309NUC

Extrait du cadastre de 1912, murs d'enclos.

Le repérage a permis de mettre en évidence le nombre et l'importance des enclos bâtis protégeant les exploitations agricoles et les terrains attenants (potagers, vergers, pâtures). Cette caractéristique se remarque déjà sur le plan terrier de 1664 sur lequel est figuré une ferme protégée par un mur en brique ponctué de contreforts. Le souci de protection tend à se généraliser au cours du 19^e siècle comme le prouvent les plans et cadastres anciens (fig. 11). Parmi les enclos les plus remarquables citons celui de l'ancienne ferme rue des Censes dont les terres alentours ont été divisées en plusieurs lots : ils conservent cependant des portions d'enclos en moellons de grès et de pierre de Tournai (fig. 12), ou de brique sur soubassement en moellons de grès. Il s'agit probablement du plus ancien mur d'enclos conservé. Au 93 de la même rue, la ferme a conservé un long et haut mur ceinturant la quasi-totalité des terres mitoyennes. La partie curviligne bordant la rue est en brique couverte d'un chaperon en panne flamande.

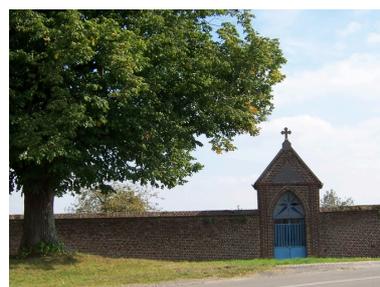
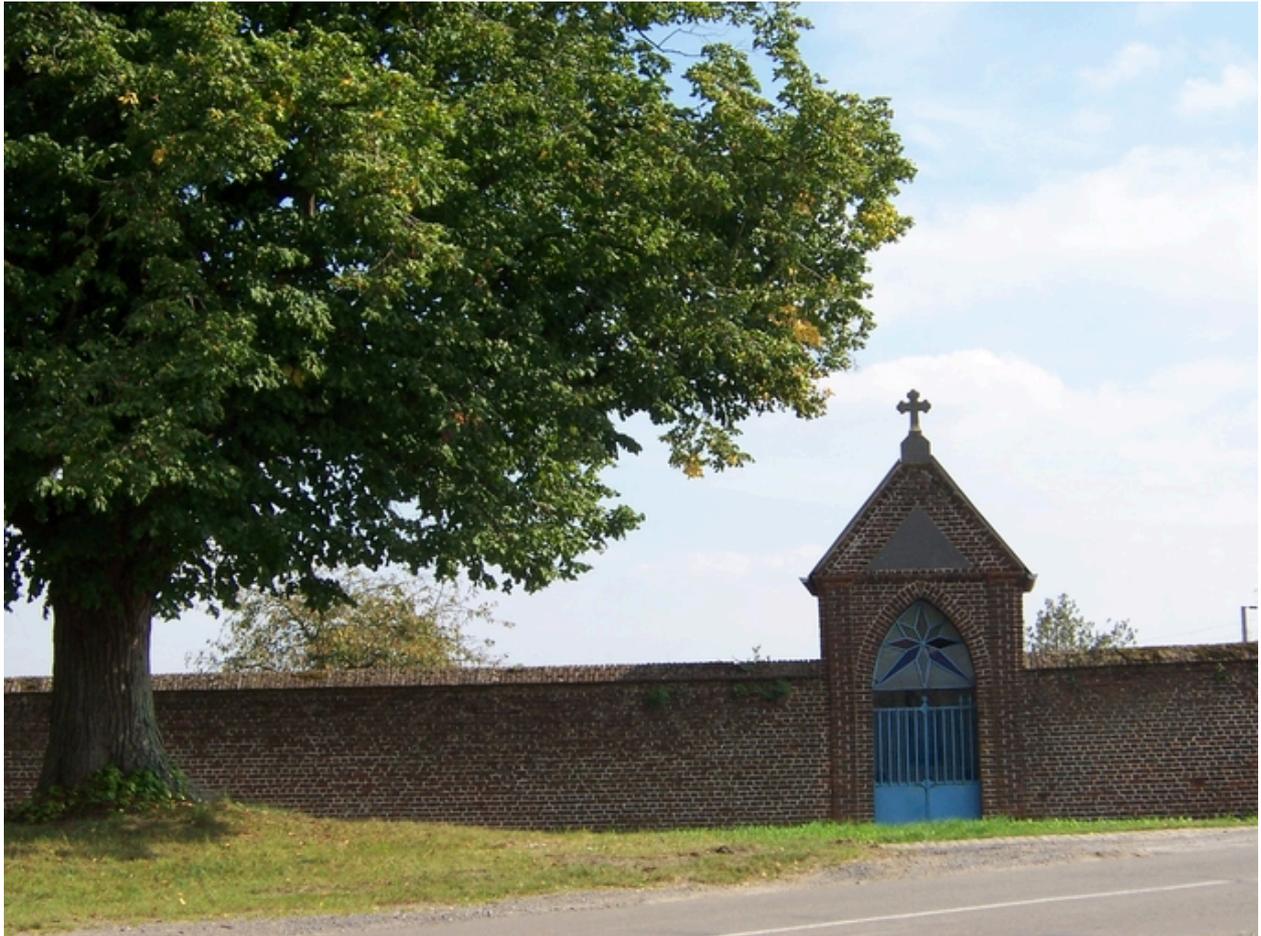
Enclos en brique de la ferme de Hongrie.
Phot. Cyril Cailleau
IVR31_20055907311NUC

Enclos en brique de la ferme de Hongrie.

La cense de Hongrie présente la particularité de posséder un enclos en brique (fig. 13) qui intègre la chapelle, mais reste indépendant du corps de ferme. La ferme étant ceinturée jusqu'à une époque récente d'un large fossé, l'enclos bâti n'était donc pas utile. Il a été cependant édifié pour protéger vergers et pâtures. L'intégration des chapelles dans le mur d'enclos devient fréquente dans la seconde moitié du 19^e siècle, comme ce fut le cas pour Notre-Dame de Lourdes située 295, rue des Rosiers.

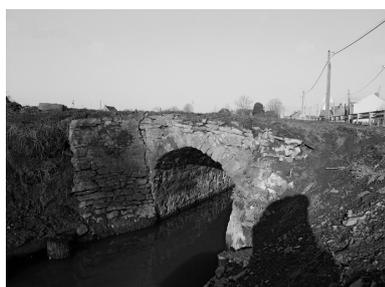
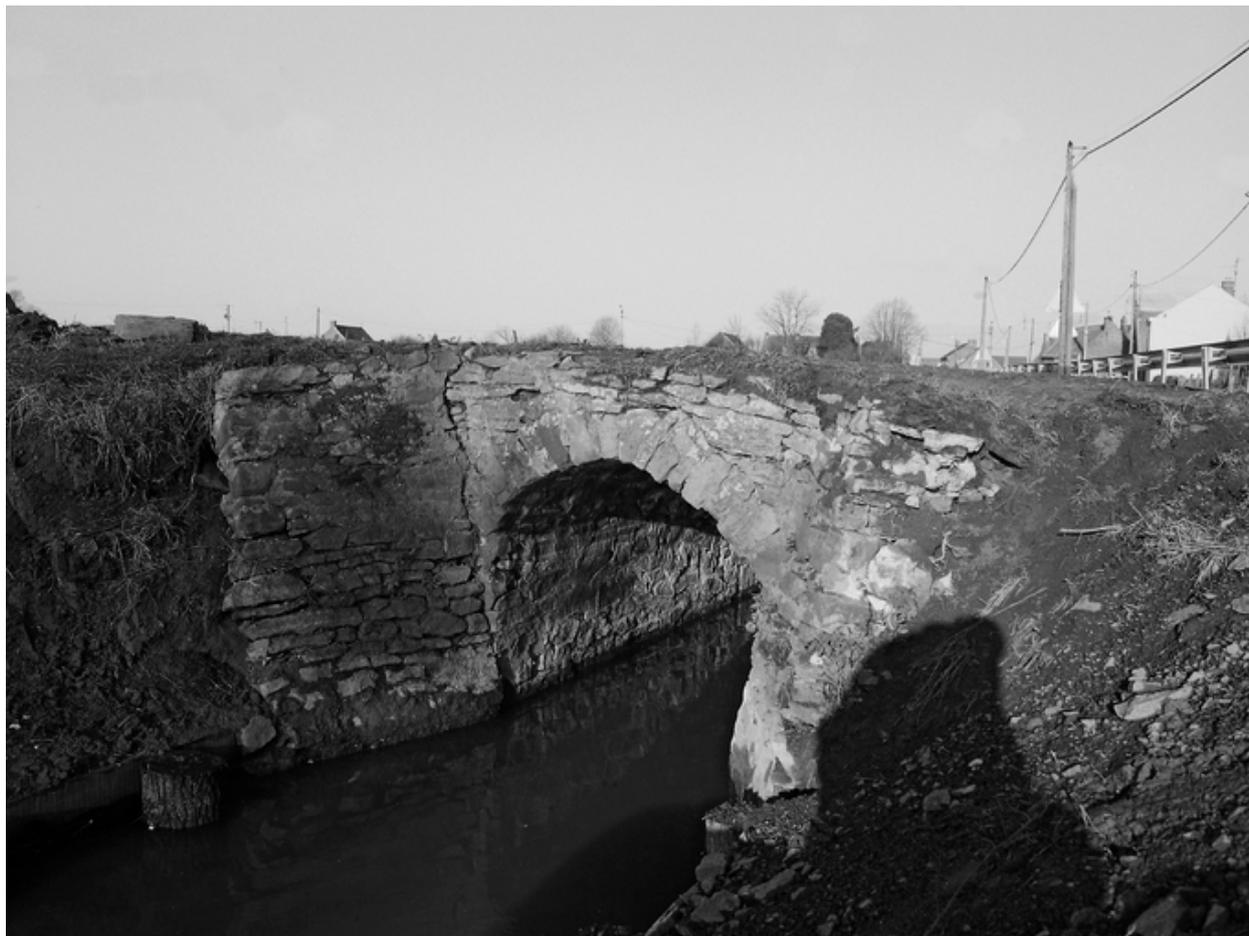
Le ponceau de la Caterie, vue générale.
Phot. Philippe Dapvril
IVR31_20055900161X

Le ponceau de la Caterie, vue générale.

Le grès en moellons équarris ou en blocs appareillés est utilisé en soubassement dans les édifices repérés les plus anciens : porche, rez-de-chaussée du bâtiment dit "du Plaidoyable" de la cense de Hongrie, soubassement du presbytère (notice IA59002540) et de l'église, ponceau de la Caterie (fig. 14).

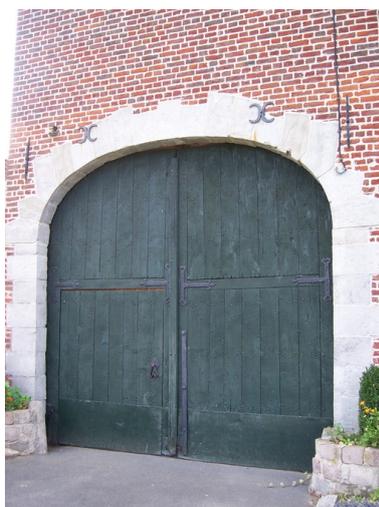
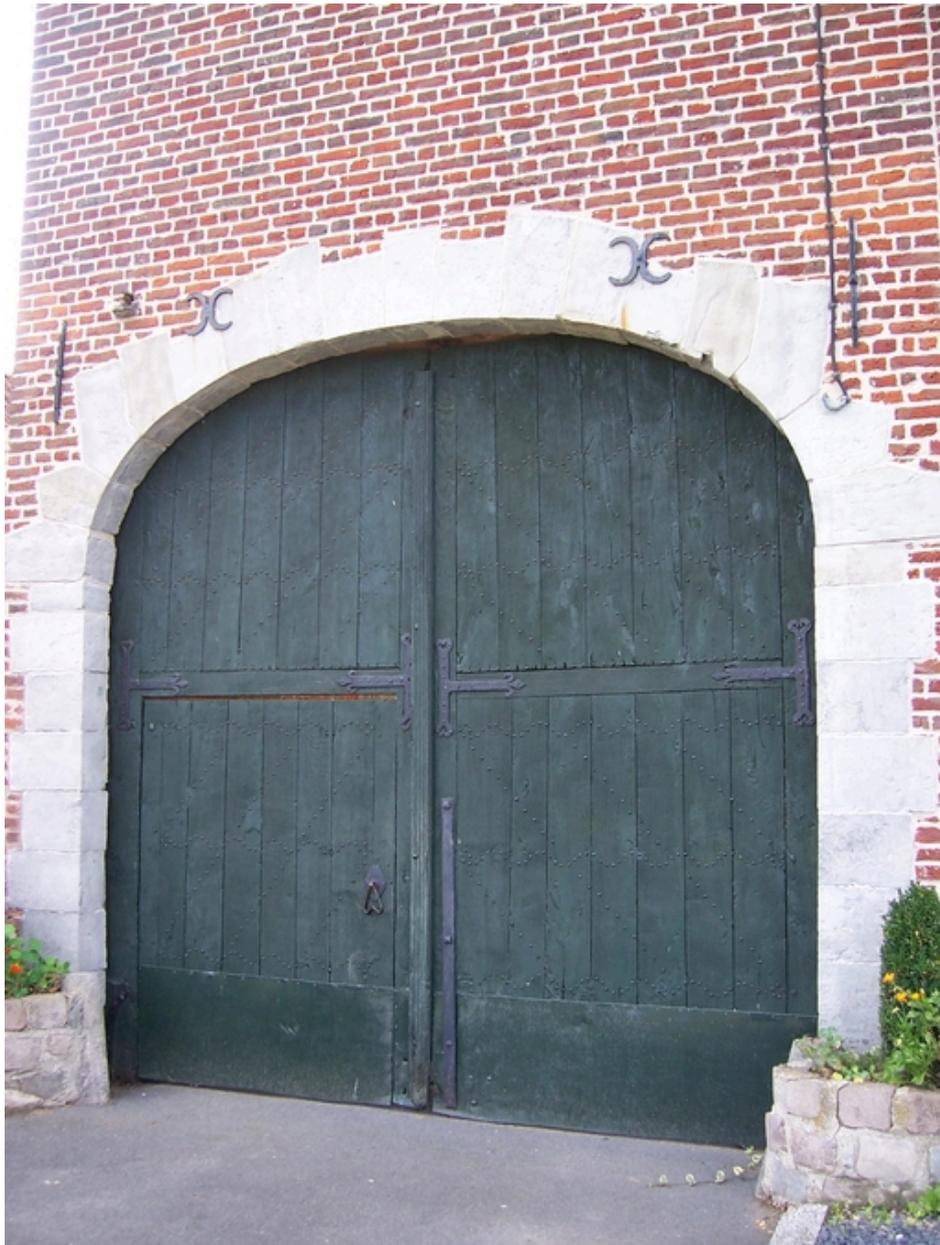
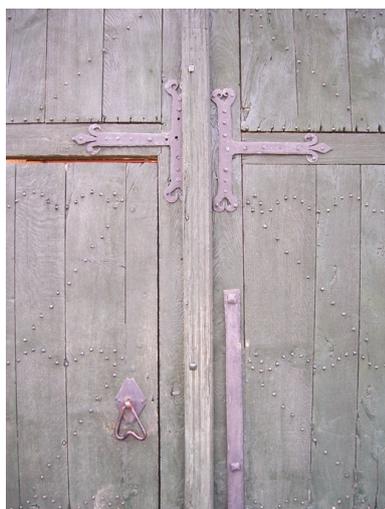
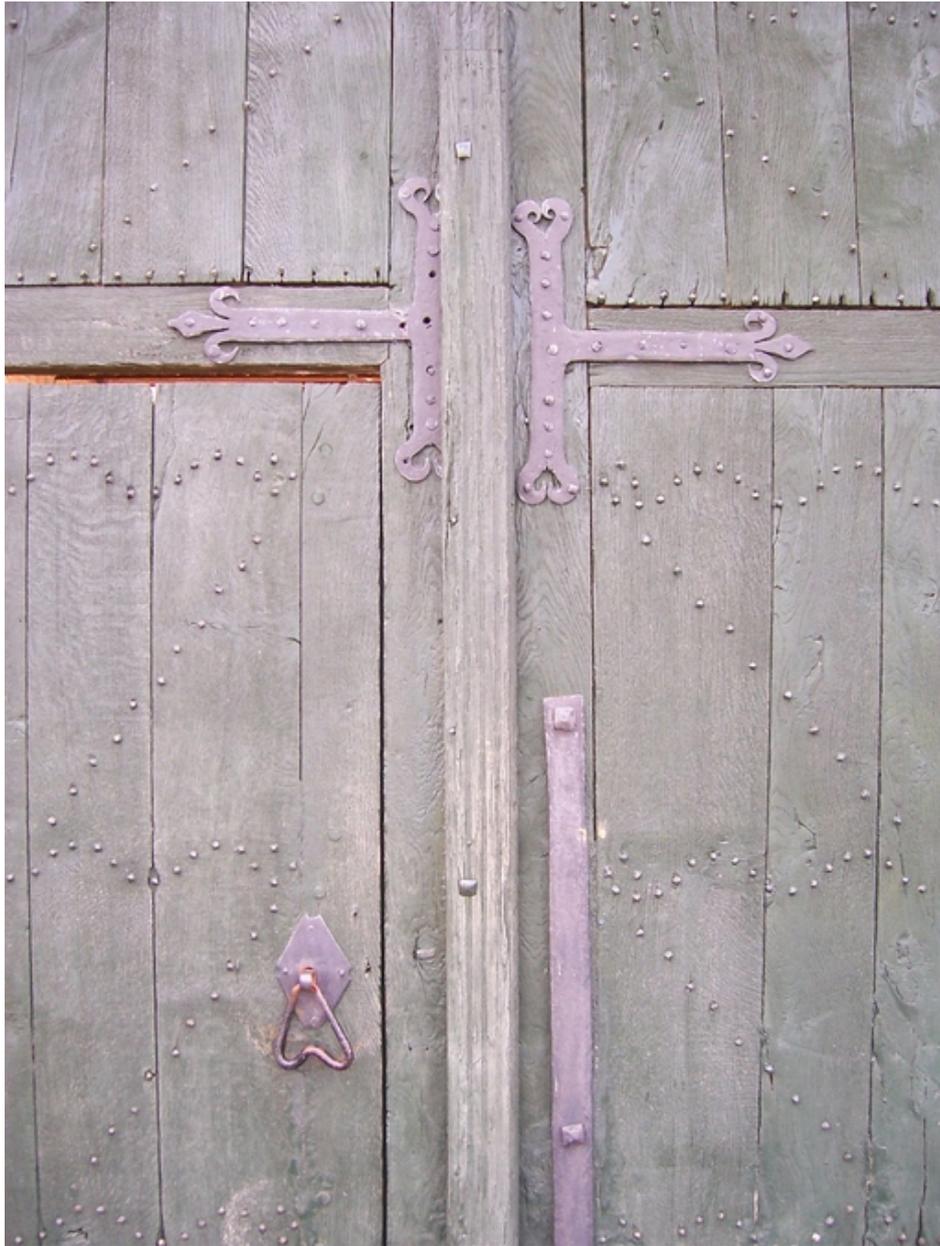
Porte charretière, 190 avenue du Général-Leclerc.
Phot. Cyril Cailleau
IVR31_20055907313NUCA

Ferme, 190 rue du Général-Leclerc,
détail de la porte charretière.
Phot. Cyril Cailleau
IVR31_20055907315NUCA

Porte charretière, 190 avenue du Général-Leclerc.

Ferme, 190 rue du Général-Leclerc, détail de la porte charretière.

Elle a été observée dans un unique cas (remanié) en encadrement complet de porte charretière au 190, rue du Général-Leclerc (fig. 15).
