Hauts-de-France, Nord
Rosult

Le territoire communal de Rosult

Numéro de dossier : IA59002225
Date de l'enquête initiale : 2005
Date(s) de rédaction : 2004
Cadre de l'étude : inventaire topographique PNR Scarpe-Escaut

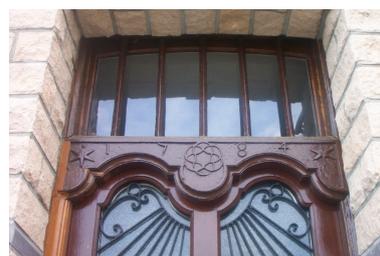
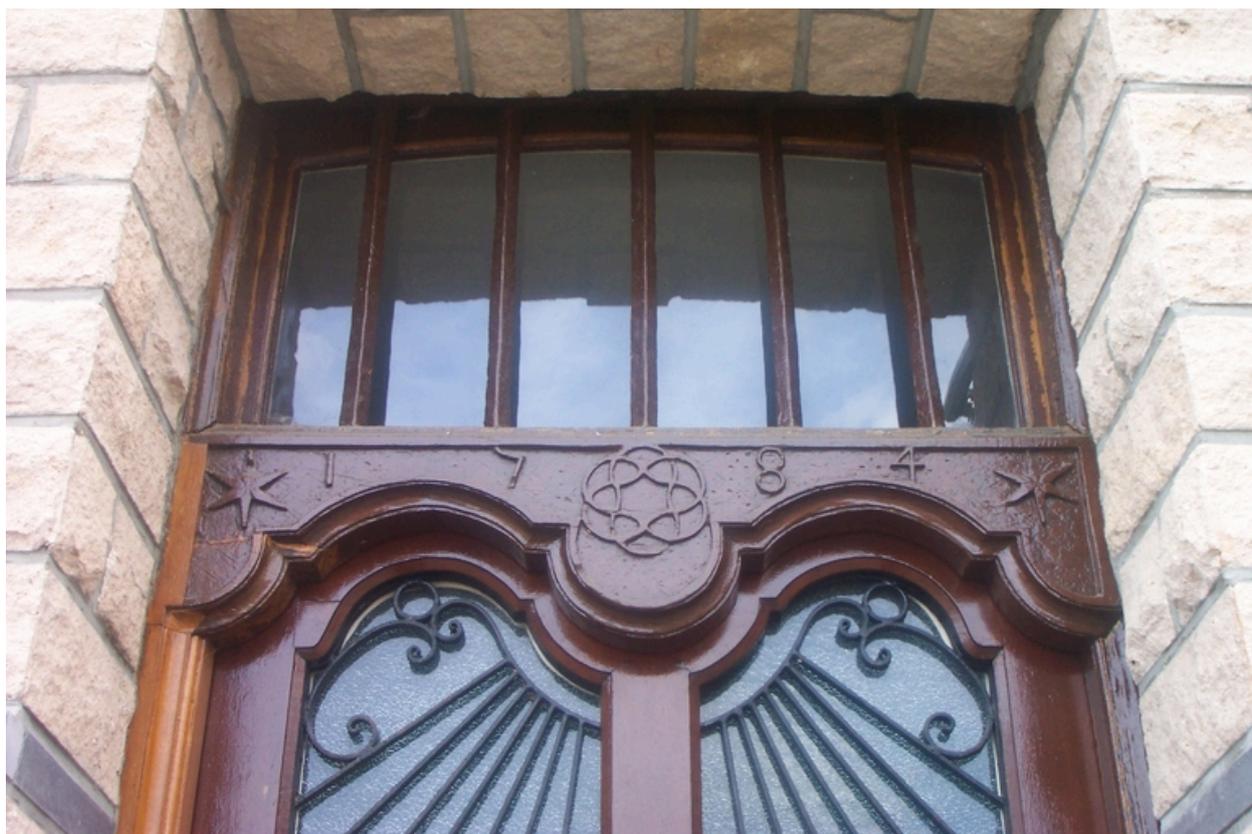
Ferme 284, rue de l'Alène d'Or, linteau chantourné.
Phot. Cyril Cailleau
IVR31_20055907314NUCA

Ferme 284, rue de l'Alène d'Or, linteau chantourné.

Parmi les linteaux chantournés, citons celui du logis de la ferme située 284, rue de l'Alène d'Or (fig. 16), daté de 1784, à décor d'étoiles, entrelacs et quadrillage ; l'élément réemployé sur une dépendance d'un ancien atelier de menuisier du 249, rue des Rosiers, daté de 1792, à décor de fleur de lys, quadrillage et volutes chantournées et celui du relais de poste de l'Alène d'Or, portant date et monogrammes (1802 L.I.P / M.A.D.) et orné d'un décor de trophée et de motifs végétaux.

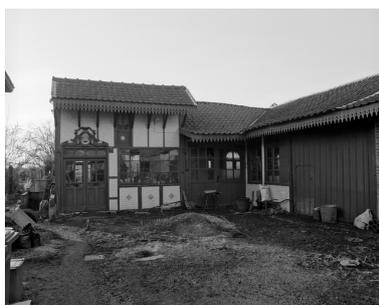
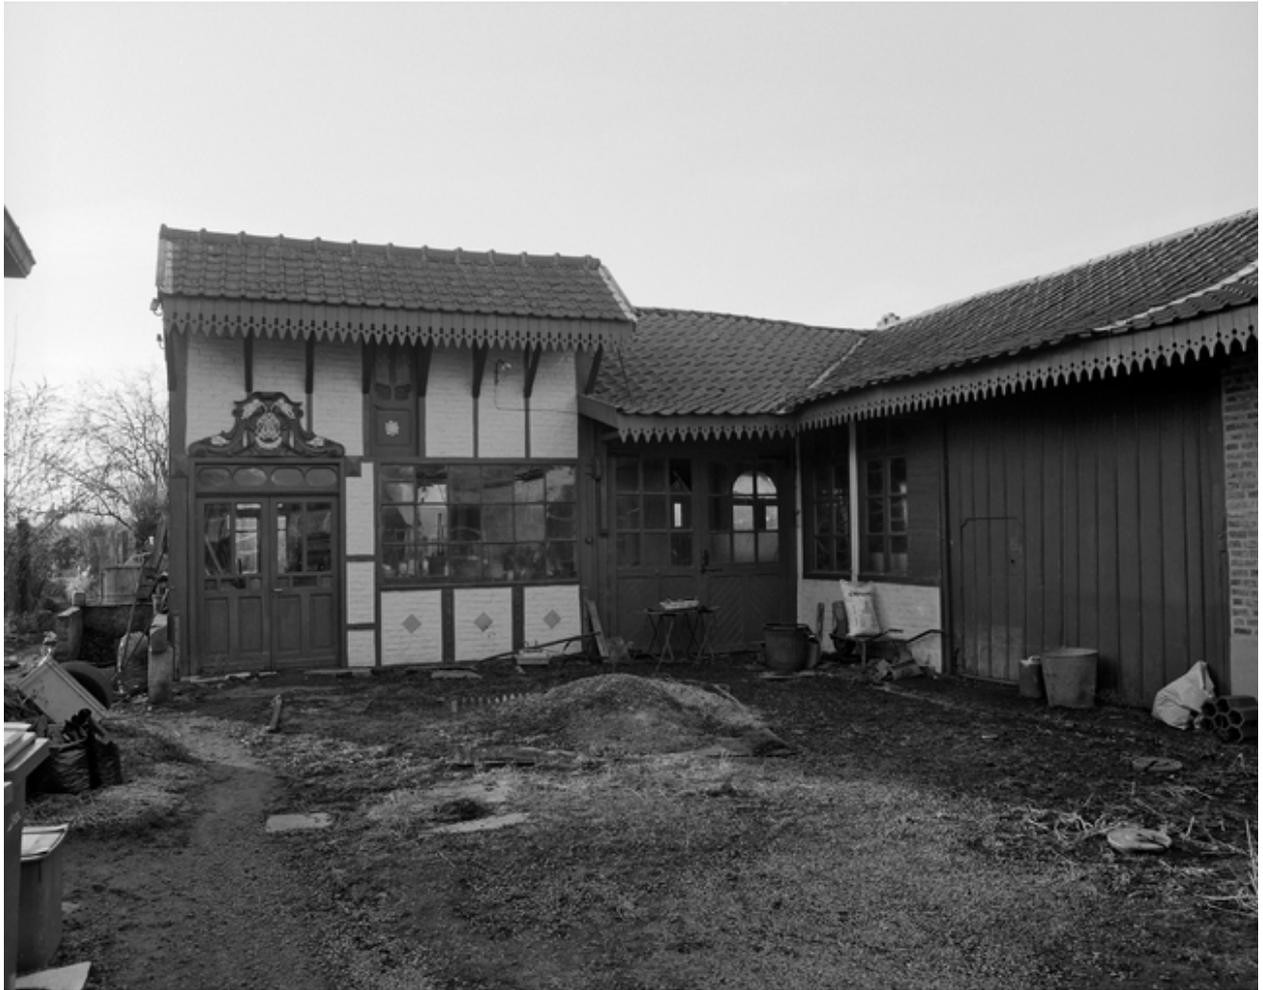
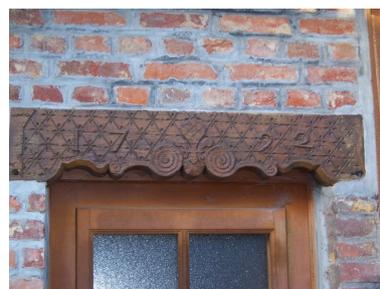
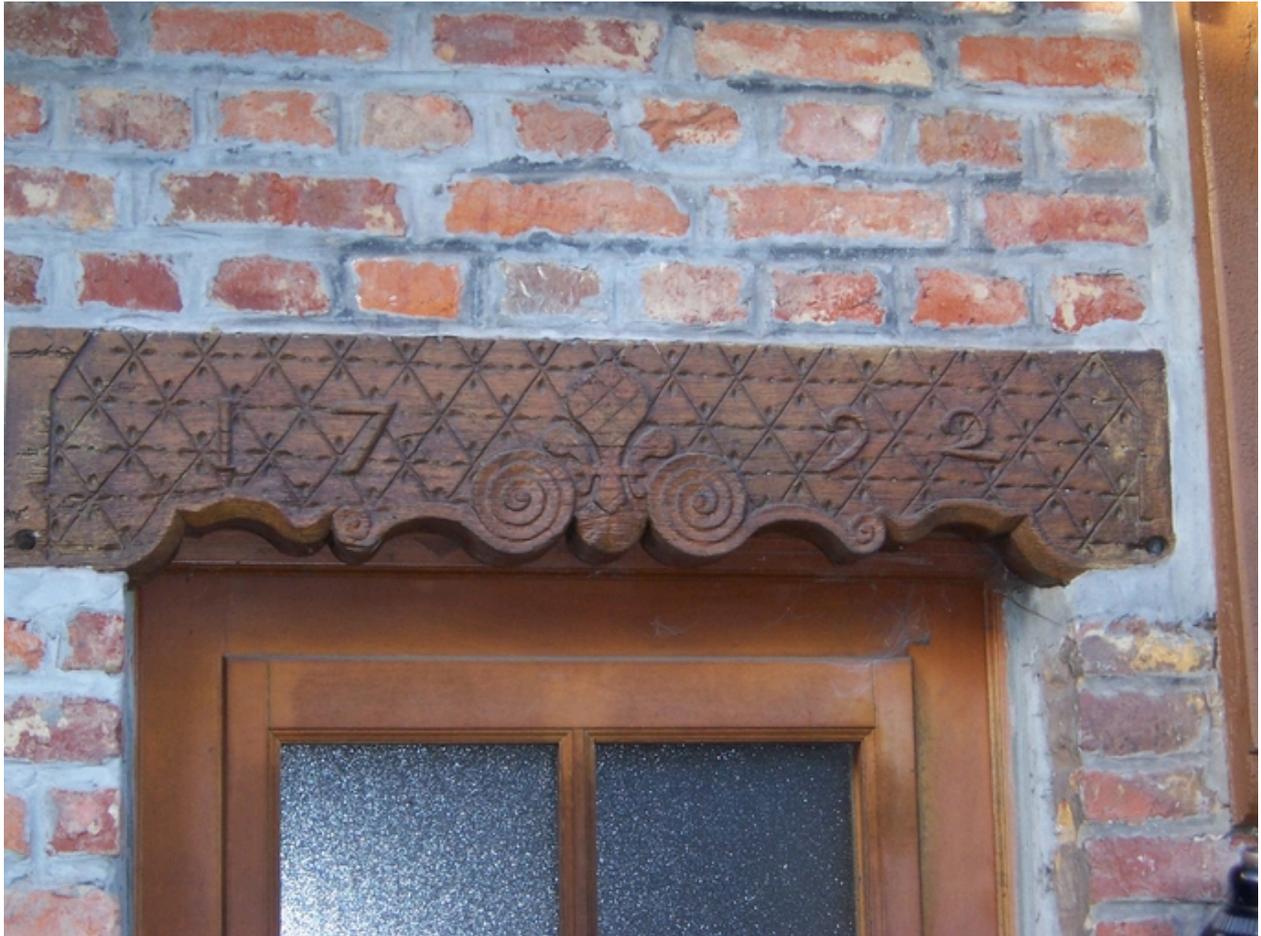
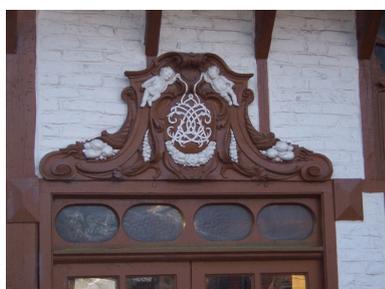
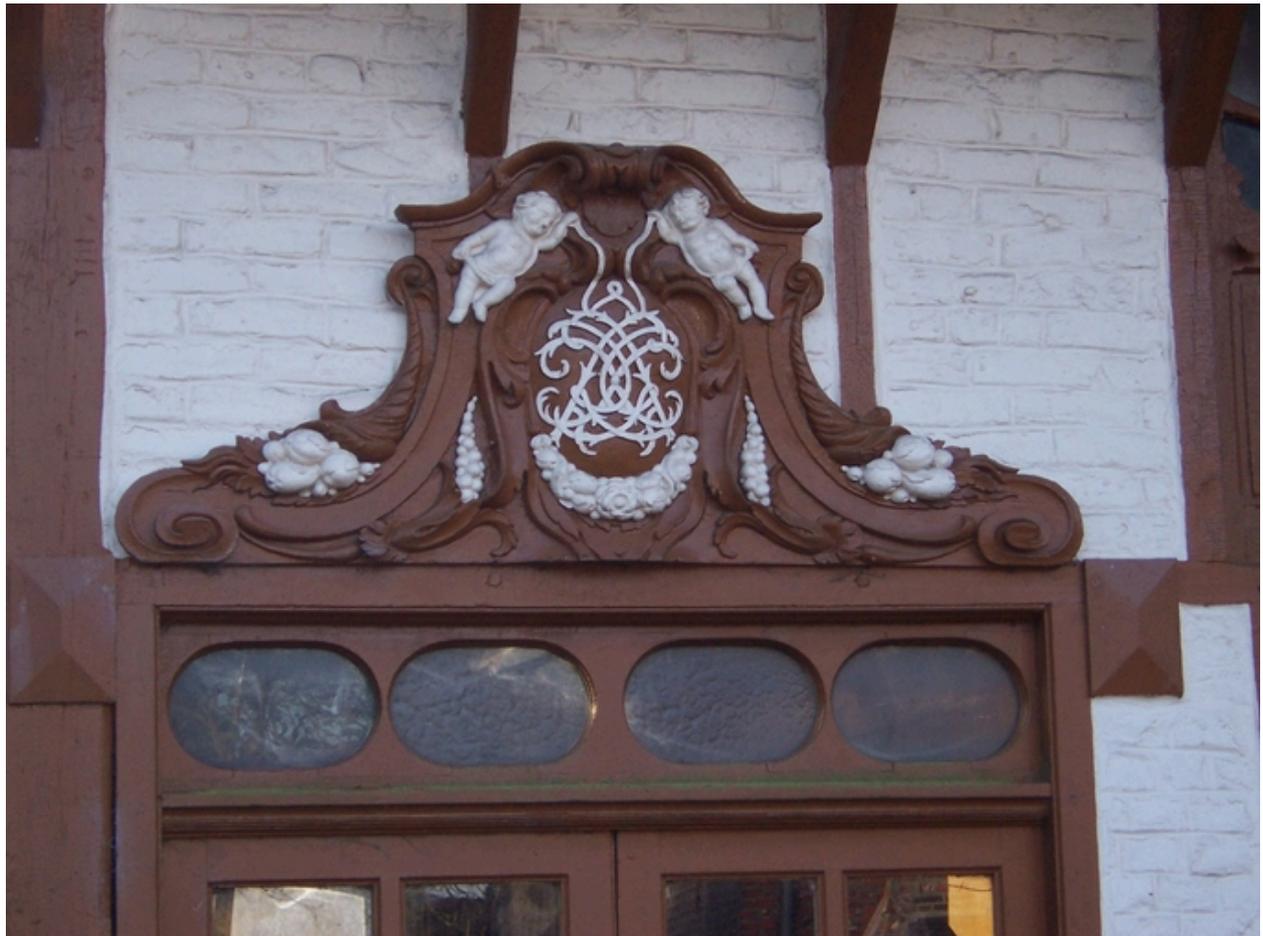
Atelier de menuisier, 249,
rue des Rosiers, vue générale.
Phot. Philippe Dapvril
IVR31_20055900156X

Atelier de menuisier, 249,
rue des Rosiers, le linteau.
Phot. Cyril Cailleau
IVR31_20055907316NUCA

Atelier de menuisier, 249,
rue des Rosiers, le fronton.
Phot. Cyril Cailleau
IVR31_20055907317NUCA

Atelier de menuisier, 249, rue des Rosiers, vue générale.

Atelier de menuisier, 249, rue des Rosiers, le linteau.

Atelier de menuisier, 249, rue des Rosiers, le fronton.

maison et son atelier, maintenus en l'état jusqu'à nos jours (249, rue des Rosiers) offrent un étonnant mélange de décors et d'éléments architecturaux en bois de tous styles et toutes époques.

L'artisan a associé au gré de son inspiration et des éléments récupérés : un remarquable élément de boiserie dans le goût du 17e siècle, un linteau chantourné du 18e siècle, des frises de bois ajourées en rive de toit (façon chalet montagnard) ornent l'atelier, étonnante construction en pan de bois et remplissage de brique percée de larges ouvertures (fig. 18 à 20).

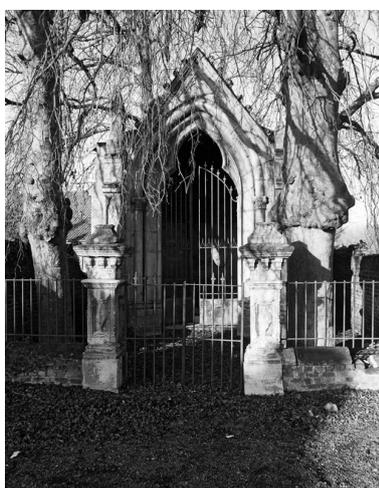
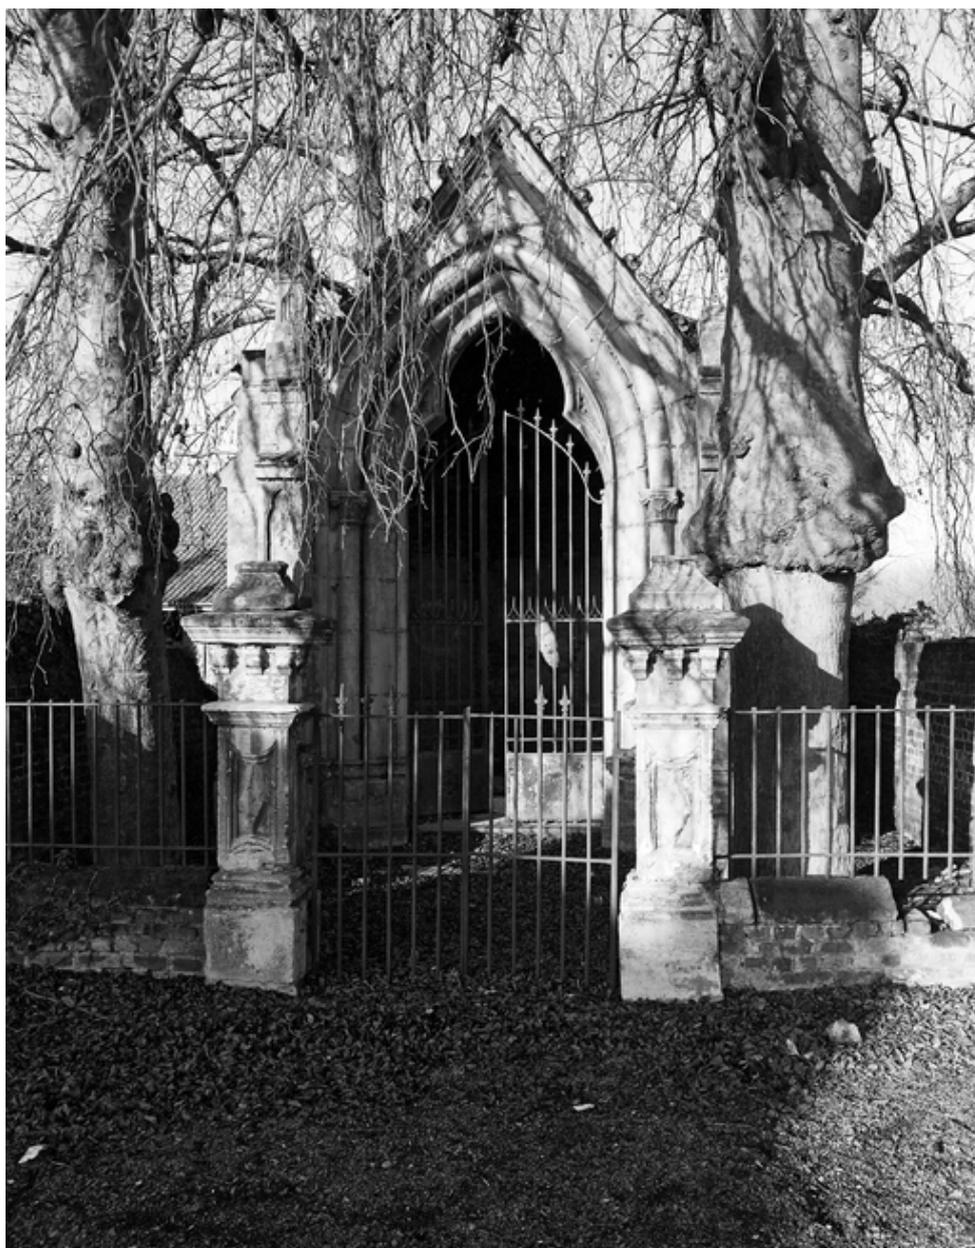
Chapelle Saint-Roch, rue
des Censes, la façade.
Phot. Philippe Dapvril
IVR31_20055900163X

Chapelle Saint-Roch, rue des Censes, la façade.

A l'exception de la chapelle Saint-Roch, rue des Censes (fig. 24), dont la façade de style néogothique en pierre calcaire est d'une richesse ornementale sans égale sur la commune, et la chapelle Saint-Joseph, 556, rue du Plaquenard, de plan octogonal, toutes possèdent des caractéristiques architecturales similaires. La chapelle Notre-Dame de Lourdes, 295, rue des Rosiers, se remarque par son autel-grotte.
