Hauts-de-France, Somme
Ponthoile
Bonnelle
14 rue du Marais-de-Bonnelle

Ancienne ferme

Numéro de dossier : IA80007894
Date de l'enquête initiale : 2004
Date(s) de rédaction : 2004
Cadre de l'étude : inventaire préliminaire arrière-pays maritime picard
Degré d'étude : étudié

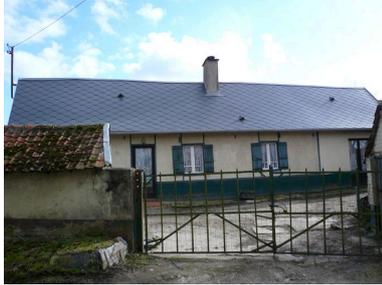
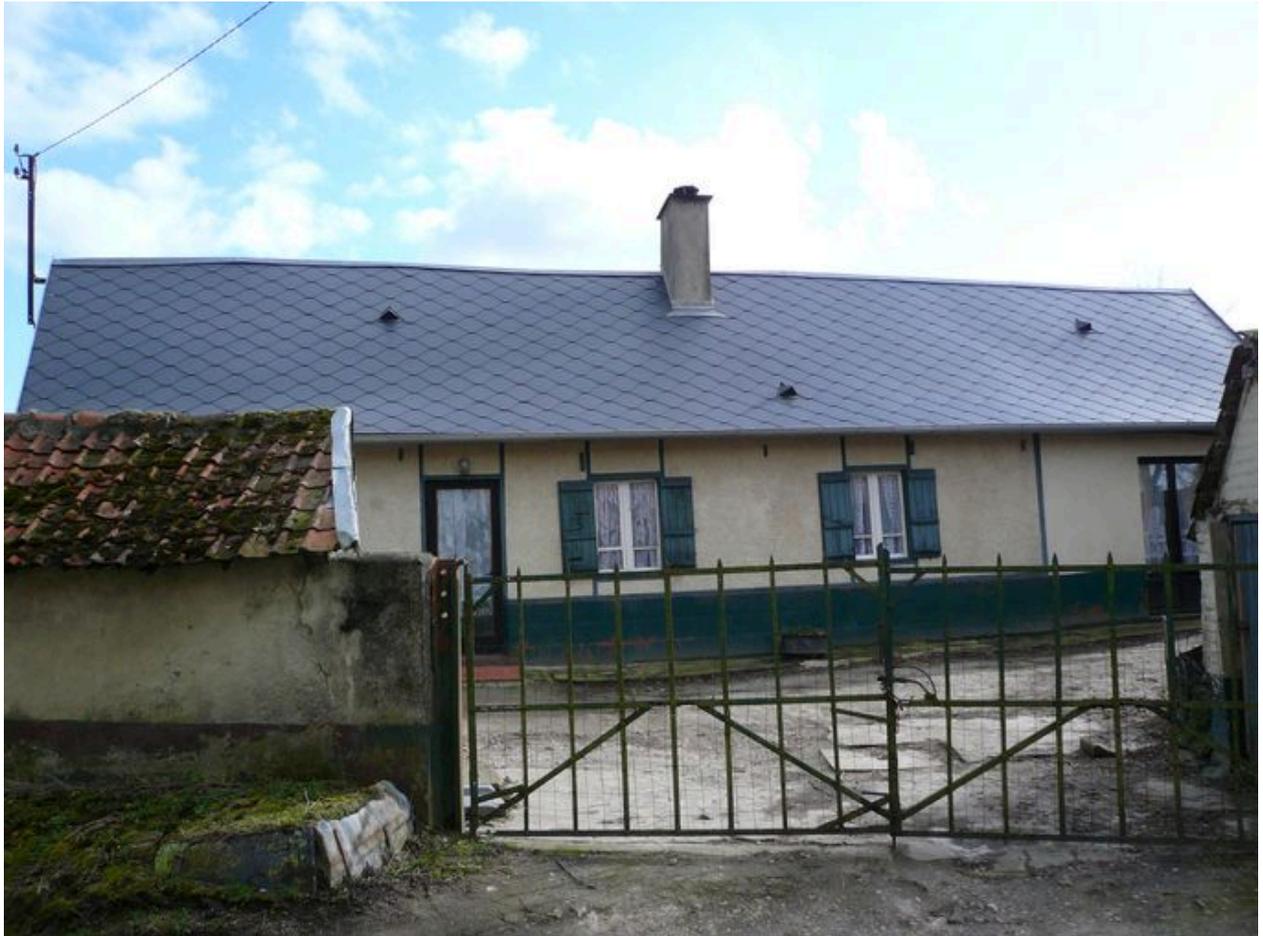
Vue générale.
Phot. Inès Guérin
IVR22_20078005627NUCA

Vue générale.

Cette ancienne exploitation, placée sur un petit tertre, est située au sud de la rue principale. Le logis occupant le fond de la cour est donc orienté au nord. Long de quatre travées, il dispose d'une structure en torchis et pans de bois sur solin en brique (les murs pignons ont été reconstruits en parpaing). Le mur gouttereau nord a été percé de deux portes. Les contrevents sont relativement anciens. Les deux porcheries en brique sont situées le long de la voie de circulation.

Cette exploitation semble avoir été construite dans la seconde moitié du 19e siècle, d'après les matériaux de construction. La présence des tenons d'ancrage du sommier permettent de prouver que la maçonnerie est bien en torchis et pans de

bois. Malgré l'enduit de revêtement, cette construction conserve ses contrevents anciens et les proportions qu'elle avait à l'origine. La dernière travée occidentale semble avoir été ajoutée ultérieurement. Le toit à été entièrement refait récemment.

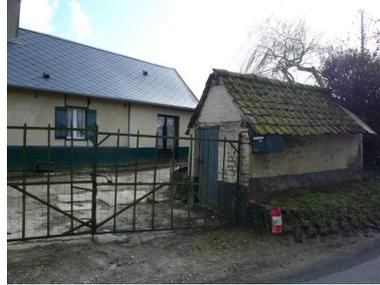
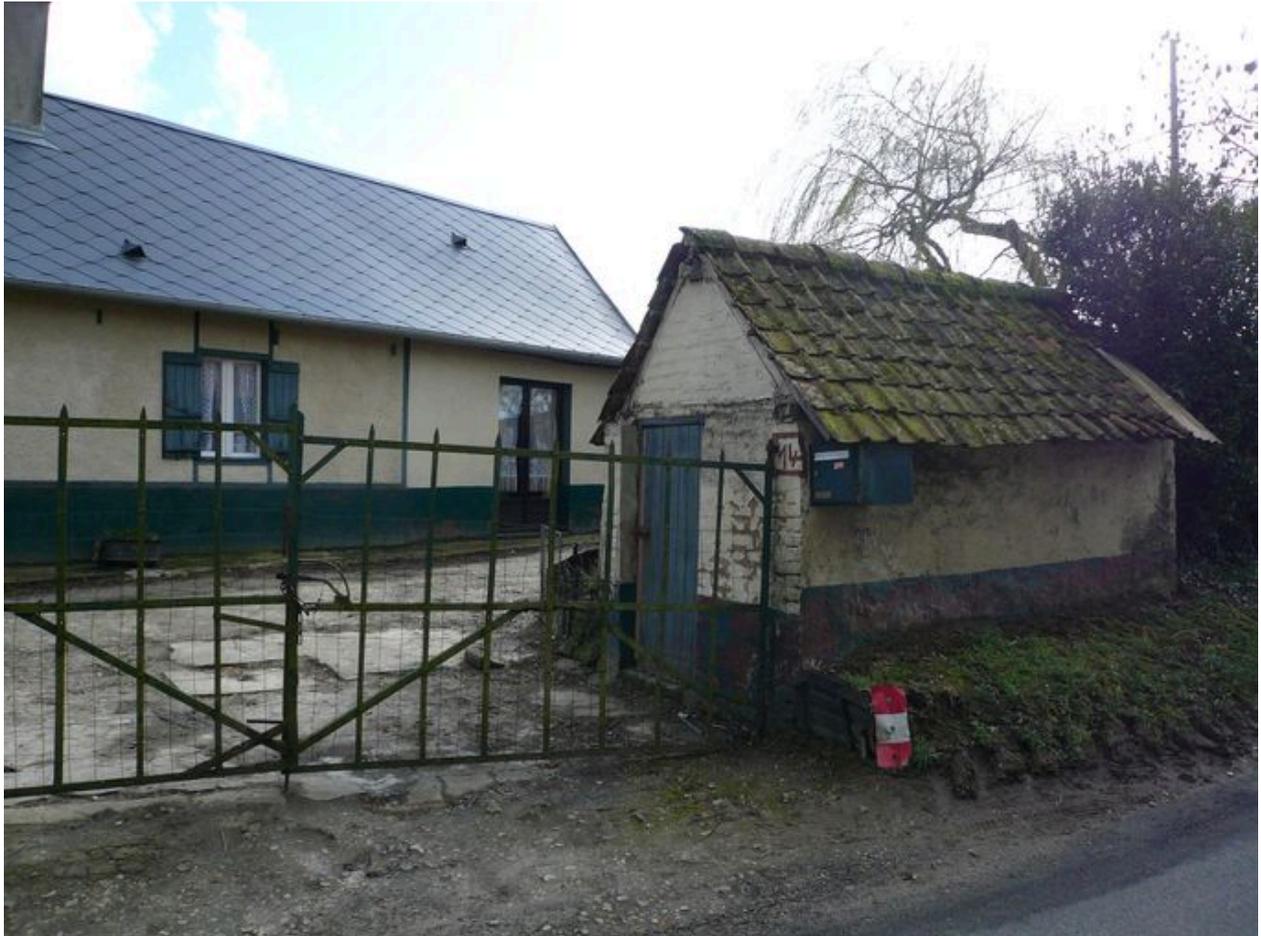
Vue d'une des deux dépendances.
Phot. Inès Guérin
IVR22_20078005628NUCA

Vue d'une des deux dépendances.
