Hauts-de-France, Somme  
Beauval  
route Nationale

## Ancienne église paroissiale Saint-Nicolas (détruit) et cimetière

Numéro de dossier : IA80010123  
Date de l'enquête initiale : 2012  
Date(s) de rédaction : 2013  
Cadre de l'étude : opération ponctuelle Beauval  
Degré d'étude : étudié

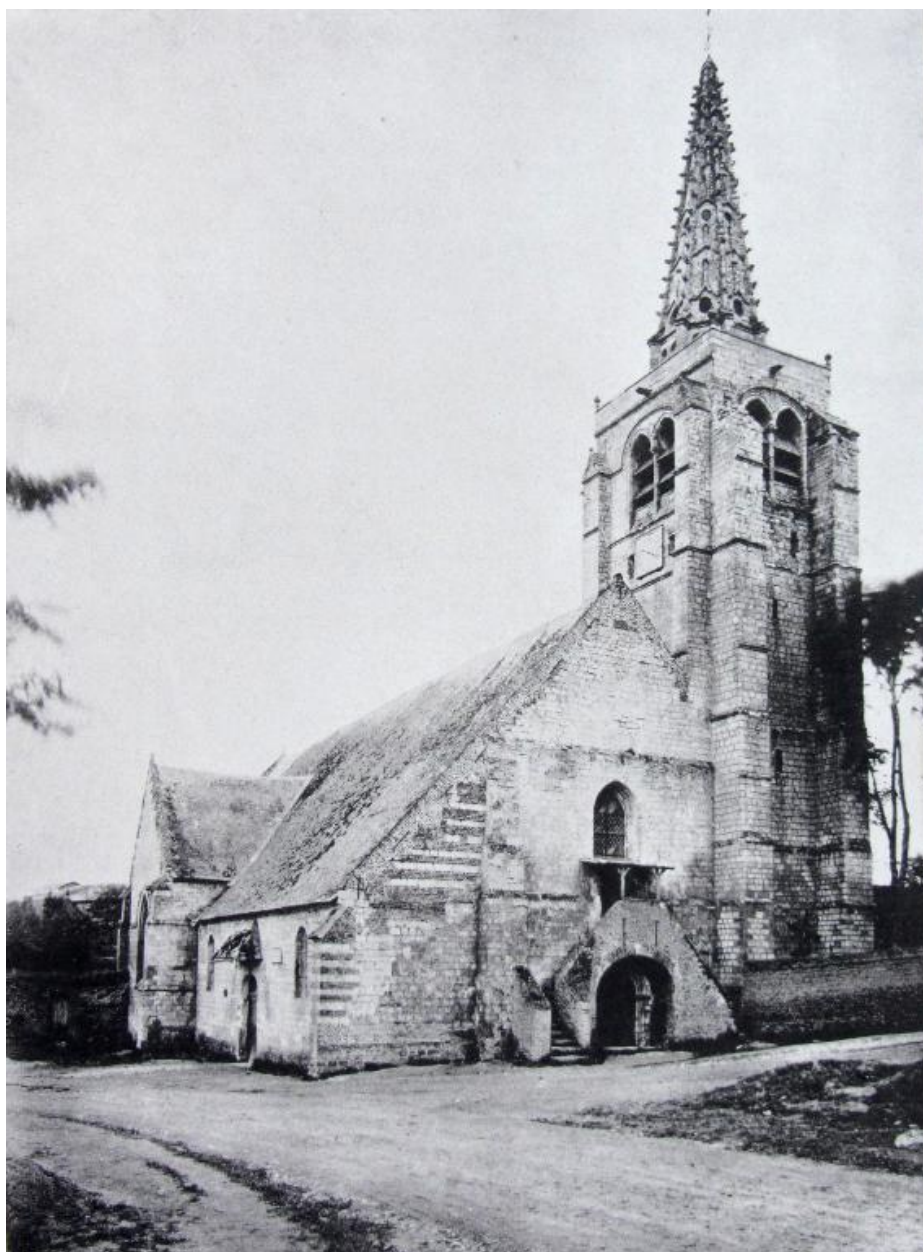
L'église de Beauval, vue du  
nord-ouest, par Mieusement,  
mai 1887 (Album Pinsard).  
Phot. Bertrand Fournier  
IVR22\_20128015503NUCA

L'église de Beauval, vue du nord-ouest, par Mieusement, mai 1887 (Album Pinsard).

L'ancienne église est connue par des photographies et des descriptions antérieures à 1900. L'église orientée présentait un plan en croix latine, composée d'une nef de trois travées, flanquée de bas-côtés, d'un transept peu saillant, et d'un chœur à deux travées droites et chevet plat. Le clocher occupait la première travée du bas-côté sud. L'élévation de la nef se composait grandes arcades en plein cintre retombant sur des piliers cruciformes cantonnés de colonnettes monocylindriques. Au dessus, les fenêtres hautes, étroites et ébrasées, en plein cintre et sur un glacis à degrés, avaient été obturées lorsque la nef et ses bas-côtés avaient été couverts d'une toiture unique rassemblant les trois vaisseaux. La nef était couverte d'une charpente en bois en carène de bateau renversé, tandis que le chœur était voûté d'ogives en pierre. Les ogives nervurées retombaient sur des chapiteaux à crochets. Le clocher présentait un plan carré et une élévation à quatre niveaux, surmonté d'une flèche octogonale en pierre, ajourée et montée sur trompes

La tour-clocher à flèche de pierre, caractéristique de l'architecture religieuse picarde du 16e siècle, semblait comparable à celle des églises de **Bouchon** et de **Franqueville**.

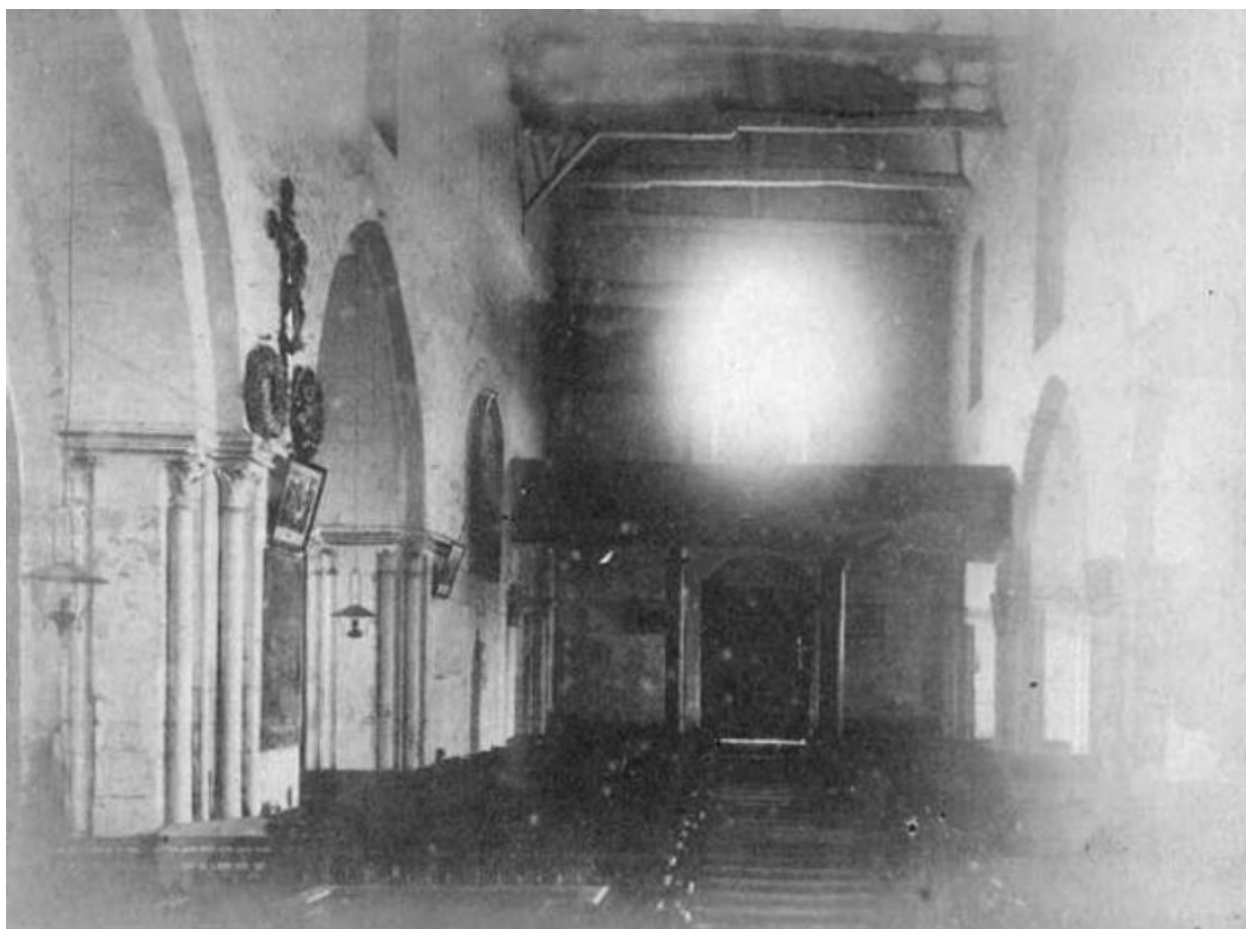
Intérieur de la nef vers l'ouest.  
Phot. Bertrand Fournier  
IVR22\_20138015852NUCA

Intérieur de la nef vers l'ouest.
