Hauts-de-France, Aisne Soissons Cathédrale Saint-Gervais-Saint-Protais, place Cardinal-Binet

Ensemble de deux verrières mixtes (verrières figurées, verrières abstraites) : allégories de Vertus ? (baies 107 et 108)

Numéro de dossier : IM02005338 Date de l'enquête initiale : 2004 Date(s) de rédaction : 2012

Cadre de l'étude : mobilier et objets religieux la cathédrale de Soissons

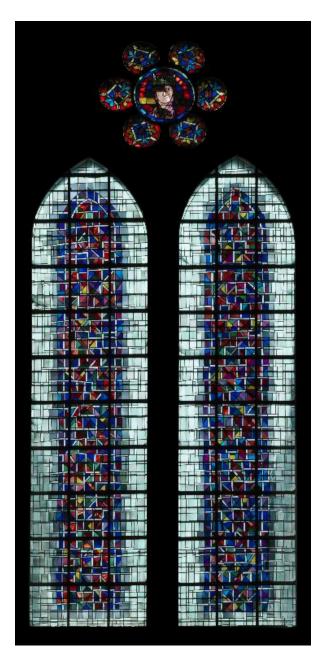
IVR22_20130200010NUC2AQ

Vue générale de la verrière de la baie 107.

Les baies 107 et 108, identiques, sont formées chacune de deux lancettes en arc brisé, surmontées d'un oculus à six lobes. Les deux oculi sont ornés d'un vitrail figuré, réalisé en verre antique rehaussé de grisaille. Les quatre lancettes (11 registres superposés) sont occupées par une composition abstraite, constituée à l'aide d'un assemblage de verres teintés dans la masse. Des dégradés de coloris, aisément visibles sur les verres rouges, proviennent probablement d'un travail de gravure à l'acide.

La signature "Anne Le Chevallier" est peinte à la baie 107, dans l'angle inférieur droit de la lancette droite.

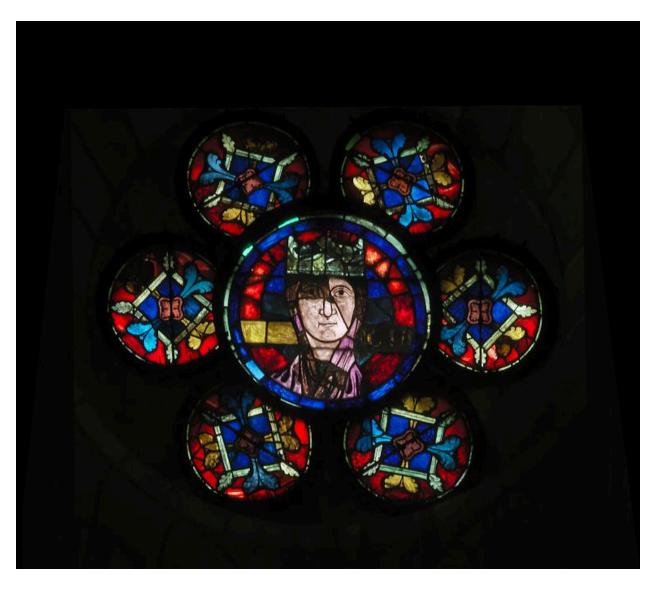
IVR22_20130200011NUC2A

Vue de l'oculus de la baie 107 : Justicia.

La partie centrale de l'oculus est occupée par une femme en buste, représentée de face. Sa tête voilée est couronnée. Les six lobes de l'oculus sont réservés à des sujets décoratifs, basés sur des rosaces ou des combinaisons de feuillages. L'identité des figures féminines couronnées conserve un certain mystère, faute d'inscription ancienne complète. Toutefois, l'absence d'auréole révèle qu'il ne s'agit pas de saintes. Vers le milieu du 19e siècle, F. de Guilhermy avait noté la présence de trois femmes couronnées, et pu lire, près de deux visages, les mots IUSTICIA et MISERICORDIA. Si tel est bien le cas, il s'agissait à l'origine d'une représentation allégorique de quatre vertus : la miséricorde et la vérité, la justice et la paix. Ces vertus sont évoquées dans le psaume 84-85, et sont considérées comme une annonce de l'avènement du Christ, ou comme son cortège.

La femme couronnée qui orne l'oculus de la baie 107 était accompagnée d'un nom peint en réserve, dont il ne subsiste que la seconde partie : [...]ICIA. Vers le milieu du 19e siècle, le nom était complet et le baron de Guilhermy a pu lire IUSTICIA. À la baie 108, l'inscription moderne se lit : EGYDINAE. Dans l'état actuel des connaissances, il est impossible de dire si cette inscription reproduit une inscription originale détruite, ou relève de la fantaisie.

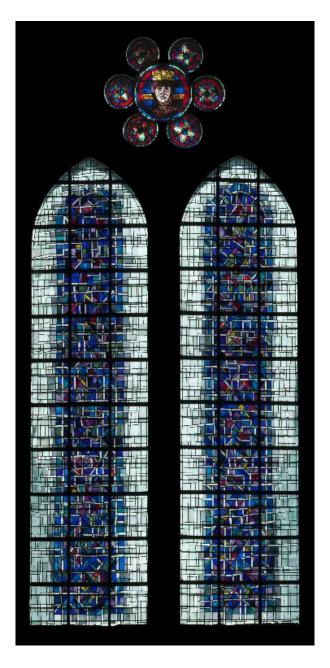
IVR22_20130200012NUC2AQ

Vue générale de la verrière de la baie 108.

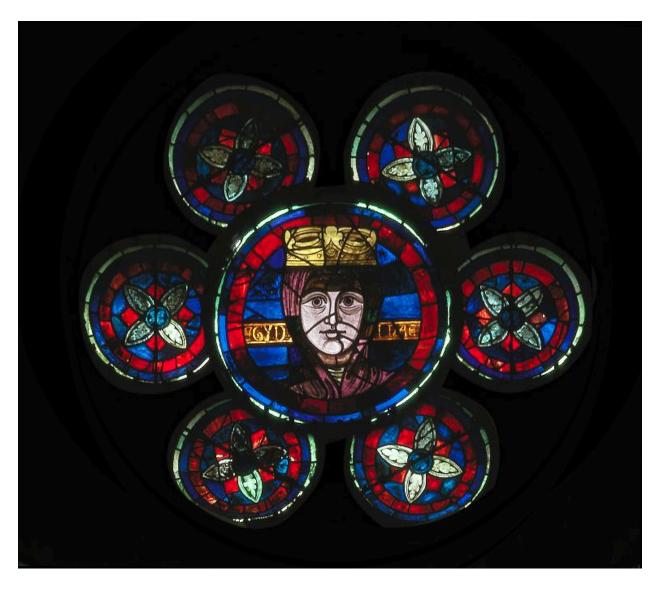
IVR22_20130200013NUC2A

Vue de l'oculus de la baie 108 : Egydinae.
