Hauts-de-France, Somme
Falvy
4 Grande Rue

Ferme Saint-Simon à Falvy

Numéro de dossier : IA80000810

Cadre de l'étude : enquête thématique départementale Reconstruction de la Haute-Somme, patrimoine de la Reconstruction enquête externe

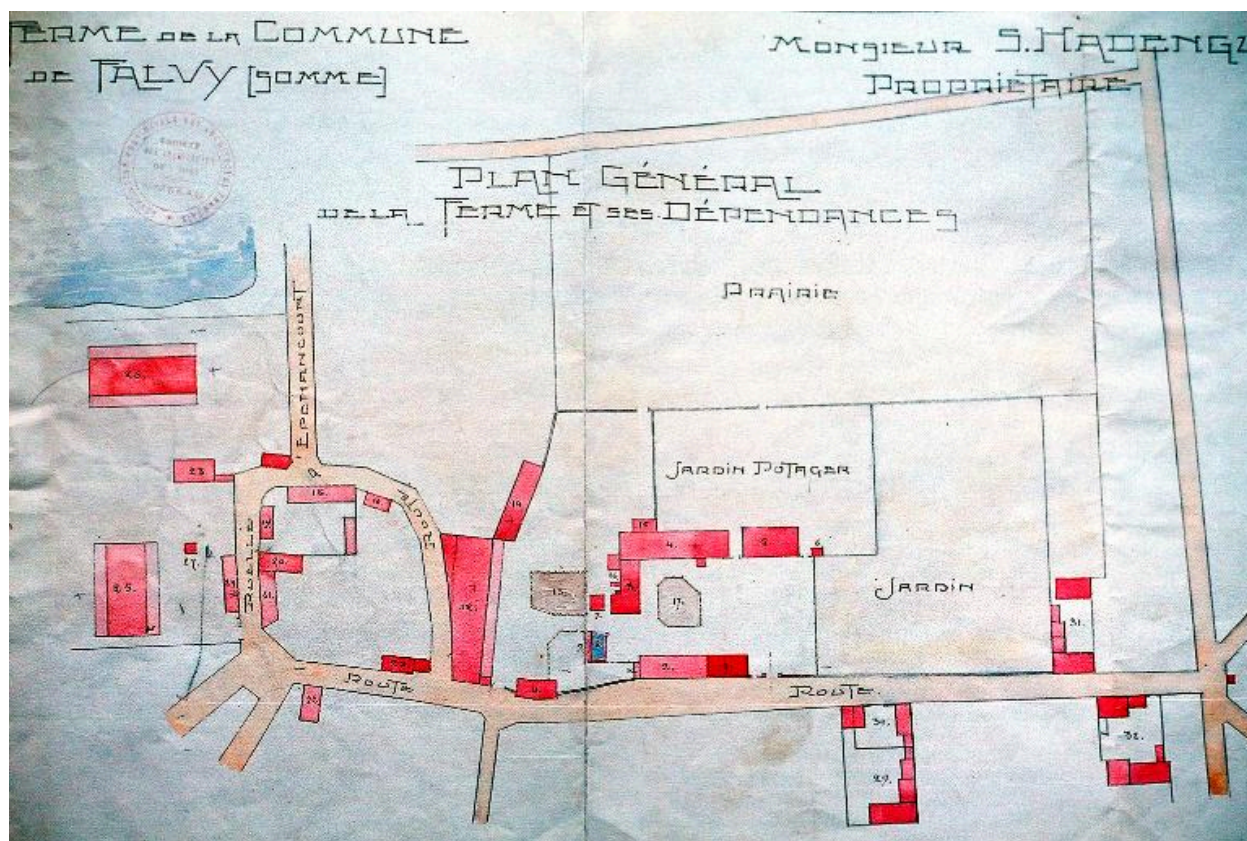
Plan général de la ferme et ses dépendances, état avant la guerre de 1914-1918 (AD Somme ; 10 R 501).

Un bâtiment d'habitation de la ferme est détruit lors de la première invasion en mai 1917 et reconstruit à l'aide de soldats. Mais l'ensemble de la ferme Saint-Simon est totalement détruit lors de la deuxième invasion de mars 1918. Un dossier estimatif des dommages de guerre est réalisé par l'architecte G. Nimbeau (Clermont-de-l'Oise) pour le propriétaire M. S. Hadengue. Tel qu'elle apparaît sur ce document (descriptif et plans du 15 octobre 1919), la ferme se compose avant 1914 des éléments suivants : habitation (cave, rez-de-chaussée, étage, grenier, construite en moellon avec bandeaux de brique, couverture en ardoise), habitation avec écurie (cave, rez-de-chaussée, grenier), écuries et bergerie, pigeonnier, 3 hangars, plusieurs maisons d'ouvriers, de berger et de contremaître.

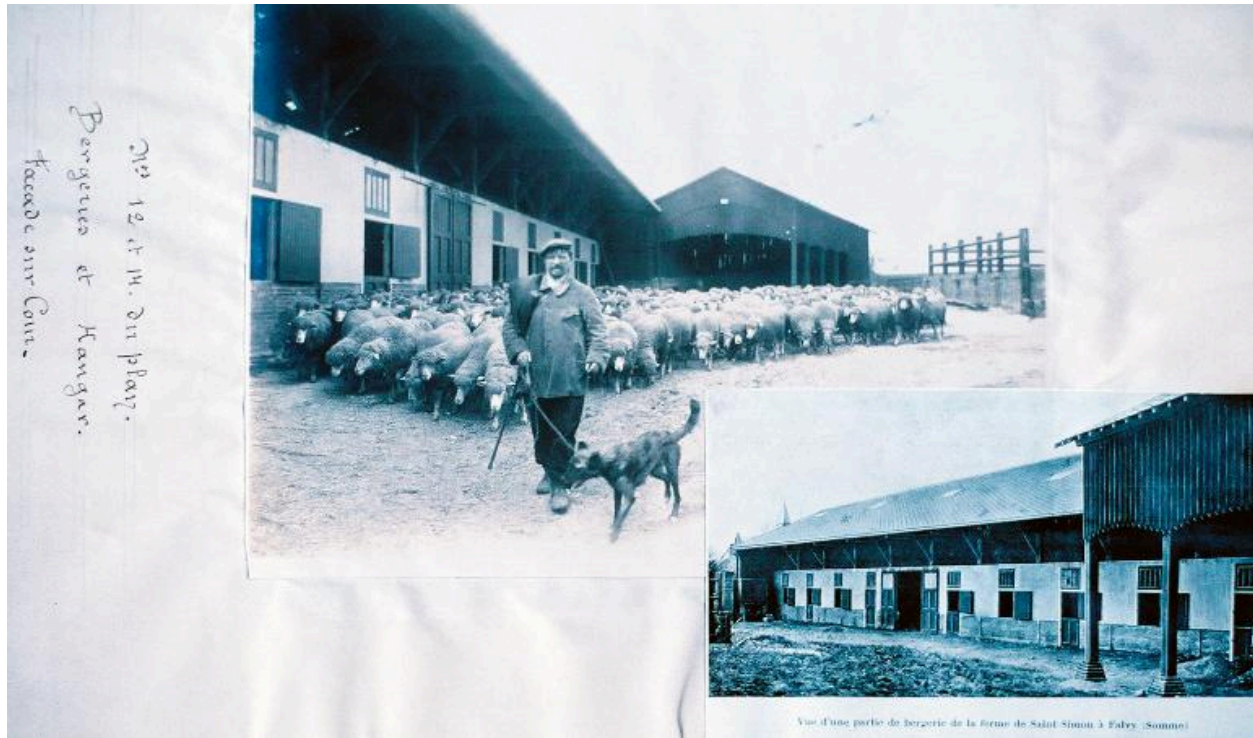
Bergerie et Hangar. Façade sur cour, avant 1914 (AD Somme ; 10 R 501).

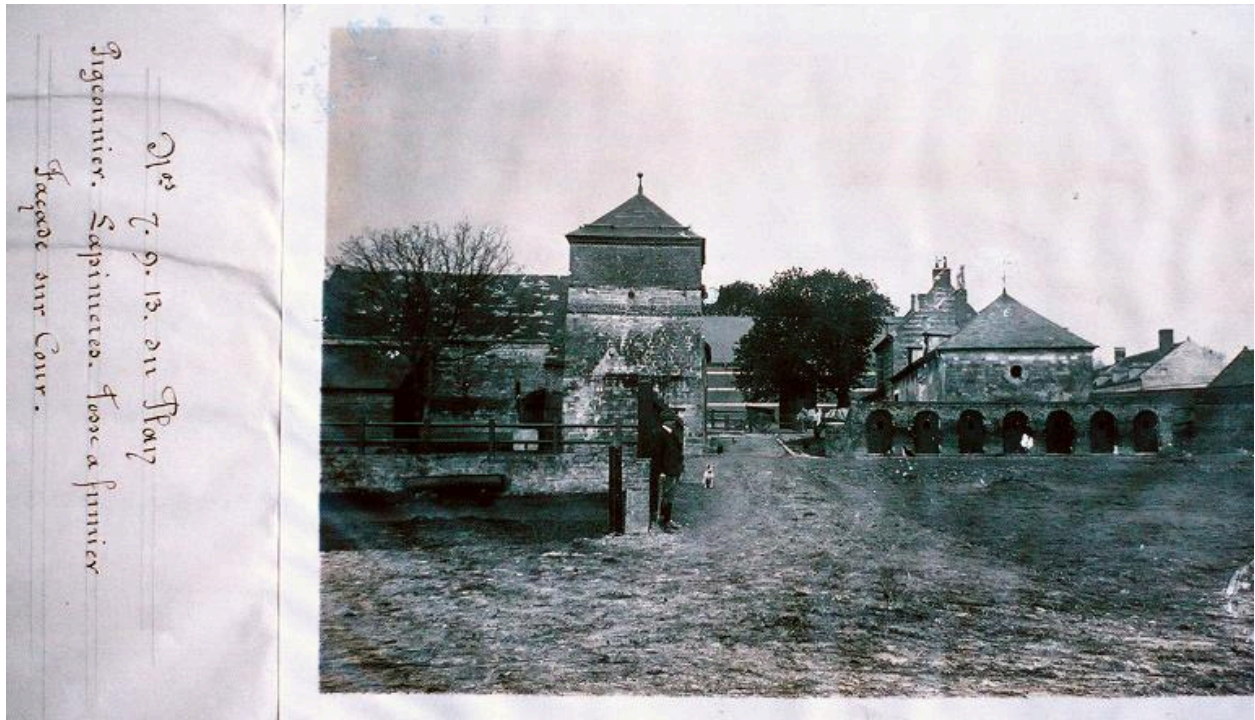
Pigeonnier, lapinières, fosse à fumier. Façade sur cour, avant 1914 (AD Somme ; 10 R 501).

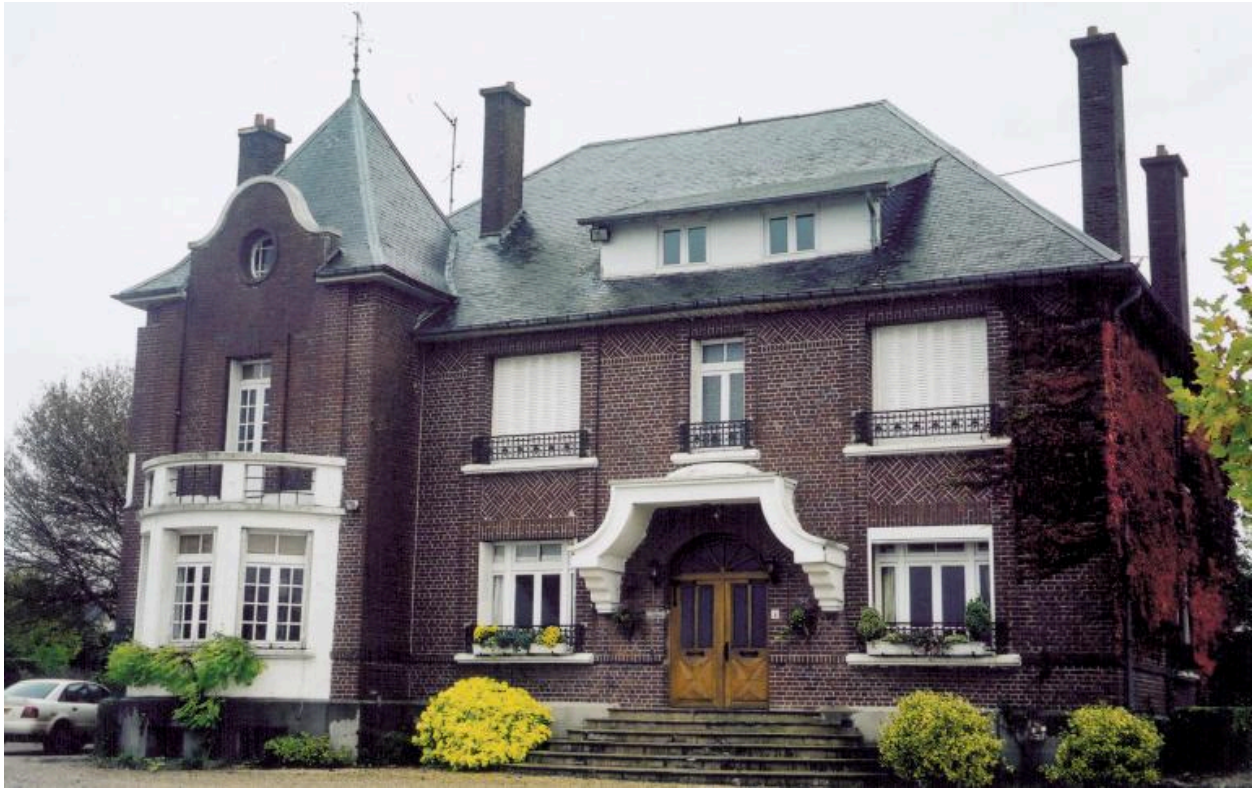
Logis de la ferme.

Le logis, initialement sur rue, est reconstruit au centre d'un jardin d'agrément, nettement séparé des bâtiments agricoles. Les plans sont attribués à l'architecte Jacques Debat-Ponsan.

Un appareil de brique chevronné anime les façades. L'avant-corps fortement saillant à gauche de la façade principale (formant une avancée hors-oeuvre à trois pans, en rez-de-chaussée), dispose d'une couverture en pavillon indépendante, sur plan carré. Auvent d'entrée en béton, en forme de tente, au-dessus d'un perron d'entrée à degré adouci. Lucarne fronton en cloche à baie en oculus.
