Hauts-de-France, Somme
Favières
les Routieux
292 rue de Becquerelle

Ancienne ferme

Numéro de dossier : IA80007938
Date de l'enquête initiale : 2005
Date(s) de rédaction : 2005
Cadre de l'étude : inventaire préliminaire arrière-pays maritime picard
Degré d'étude : étudié

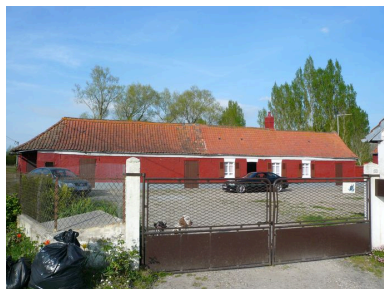
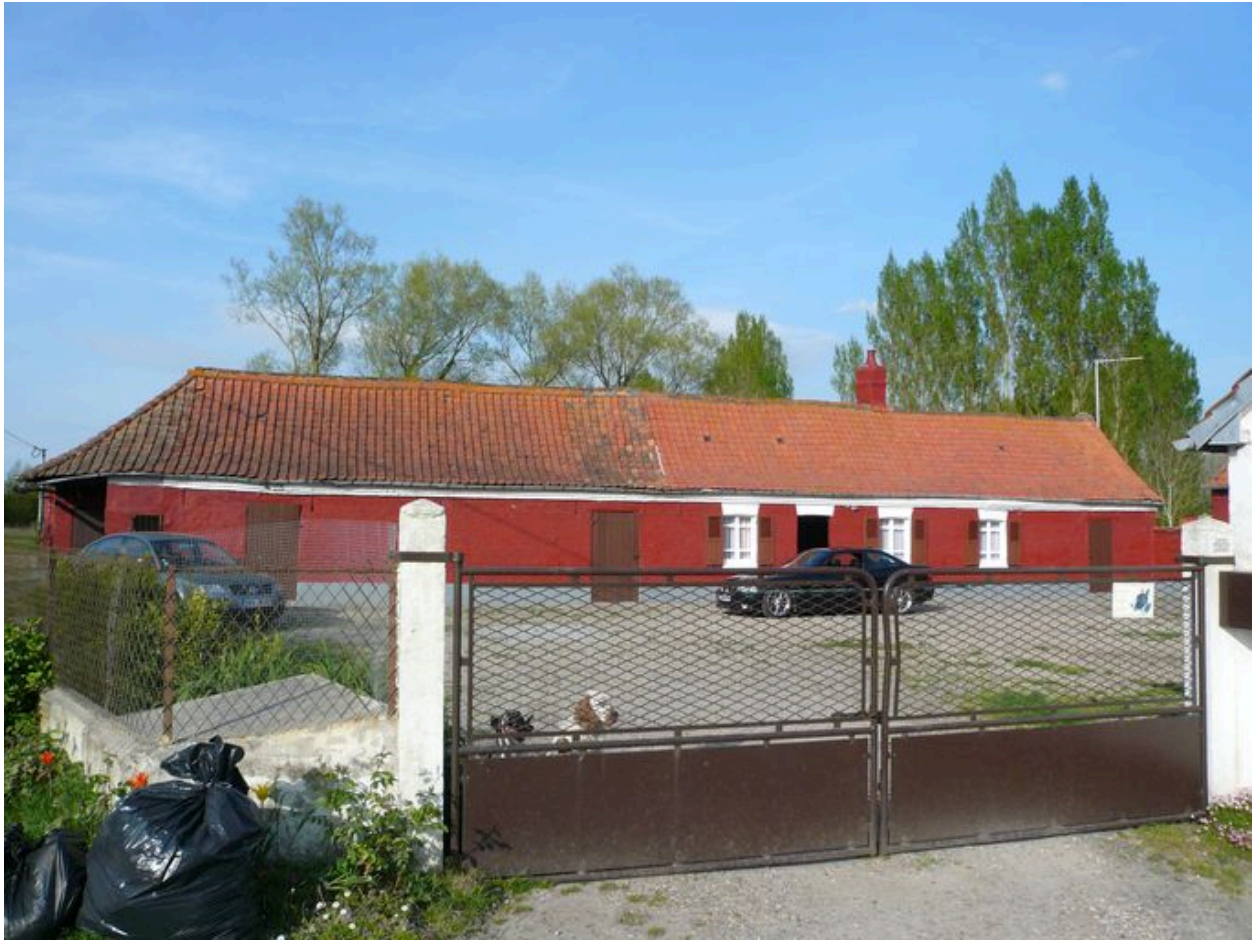
Vue du logis et de l'écurie
dans son prolongement.
Phot. Inès Guérin
IVR22_20078005923NUCA

Vue du logis et de l'écurie dans son prolongement.

Cette ferme est composée de bâtiments organisés autour des trois côtés d'une cour. Le logis, orienté au sud, s'étend sur une longueur de quatre travées. L'écurie, d'une seule travée, flanquant la chambre, est située à l'est, alors que les étables (deux compartiments) sont à l'ouest, juxtées à l'extrémité occidentale des clapiers et d'une remise ou laiterie dont la porte est protégée par la croupe qu'observe le toit à cet endroit. Les autres bâtiments agricoles en parpaing occupent les côtés est et sud de la cour.

Cette ferme reprend à l'origine les proportions et dispositions de l'architecture traditionnelle de l'arrière-pays maritime (longue et basse, tous les éléments sous le même toit, écurie flanquant la chambre) en utilisant la brique à la place du torchis et pans de bois.

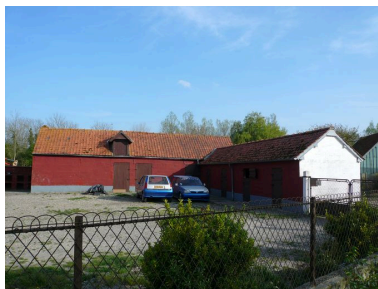
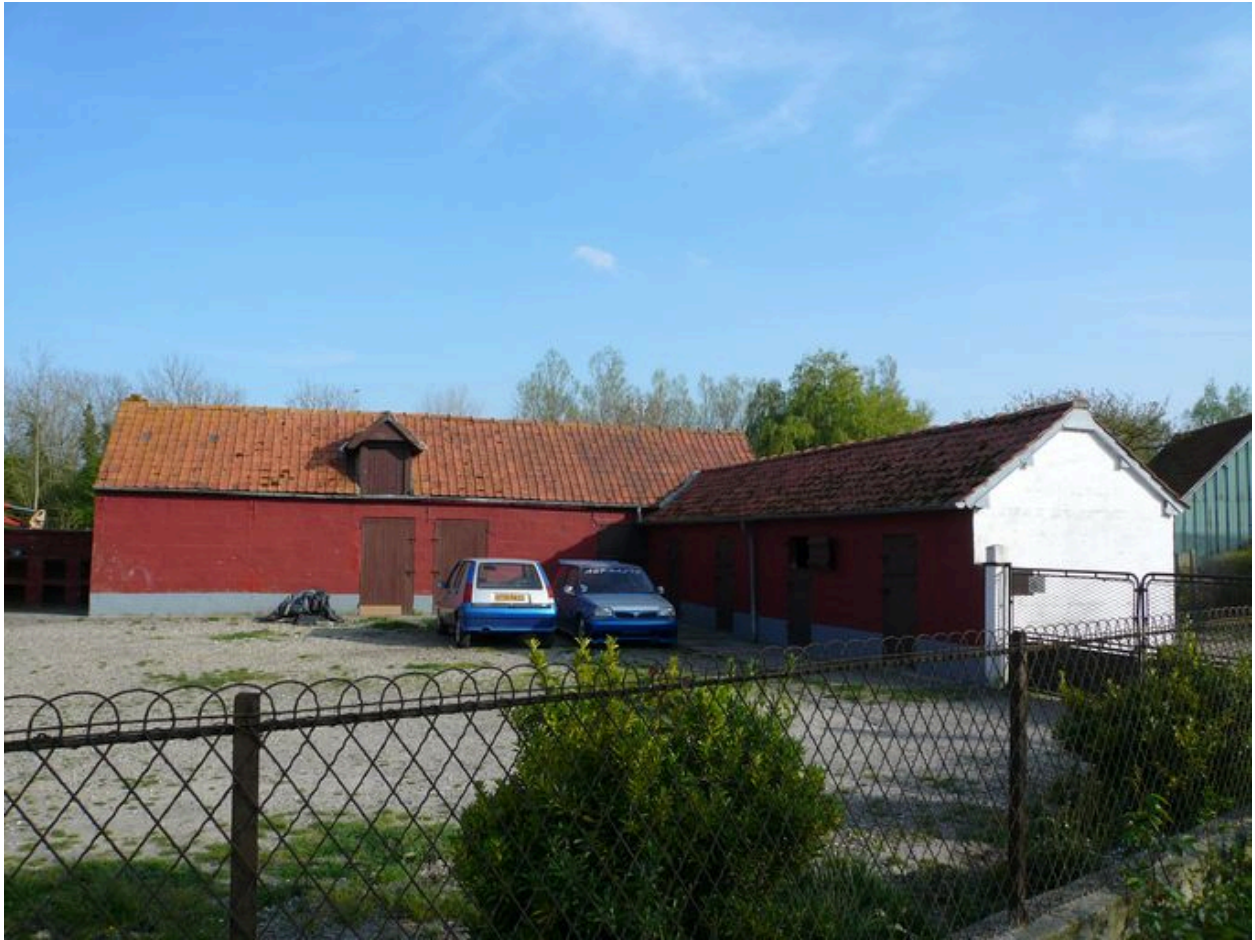
Vue des dépendances.
Phot. Inès Guérin
IVR22_20078005924NUCA

Vue des dépendances.

L'utilisation de la brique et la frise de la corniche pourraient indiquer une date de construction à la limites des 19e et 20e siècles. Il semble pourtant que les bâtiments annexes situés au sud de l'ensemble, construits en parpaings, aient été ajoutés ultérieurement (probablement dans les années 1950) et que la première phase de construction ne comprenait que le logis et ses annexes en prolongement.
