Hauts-de-France, Somme  
Noyelles-sur-Mer  
Nolette  
21 rue de Sailly-Bray

## Ancienne ferme

Numéro de dossier : IA80007507  
Date de l'enquête initiale : 2005  
Date(s) de rédaction : 2005  
Cadre de l'étude : inventaire préliminaire arrière-pays maritime picard  
Degré d'étude : étudié

Dénomination : ferme  
Destinations successives : maison  
Parties constituant non étudiées : cour, étable, grange, étable à chevaux, pigeonnier, fournil, jardin, porcherie

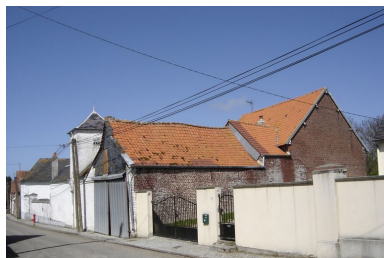
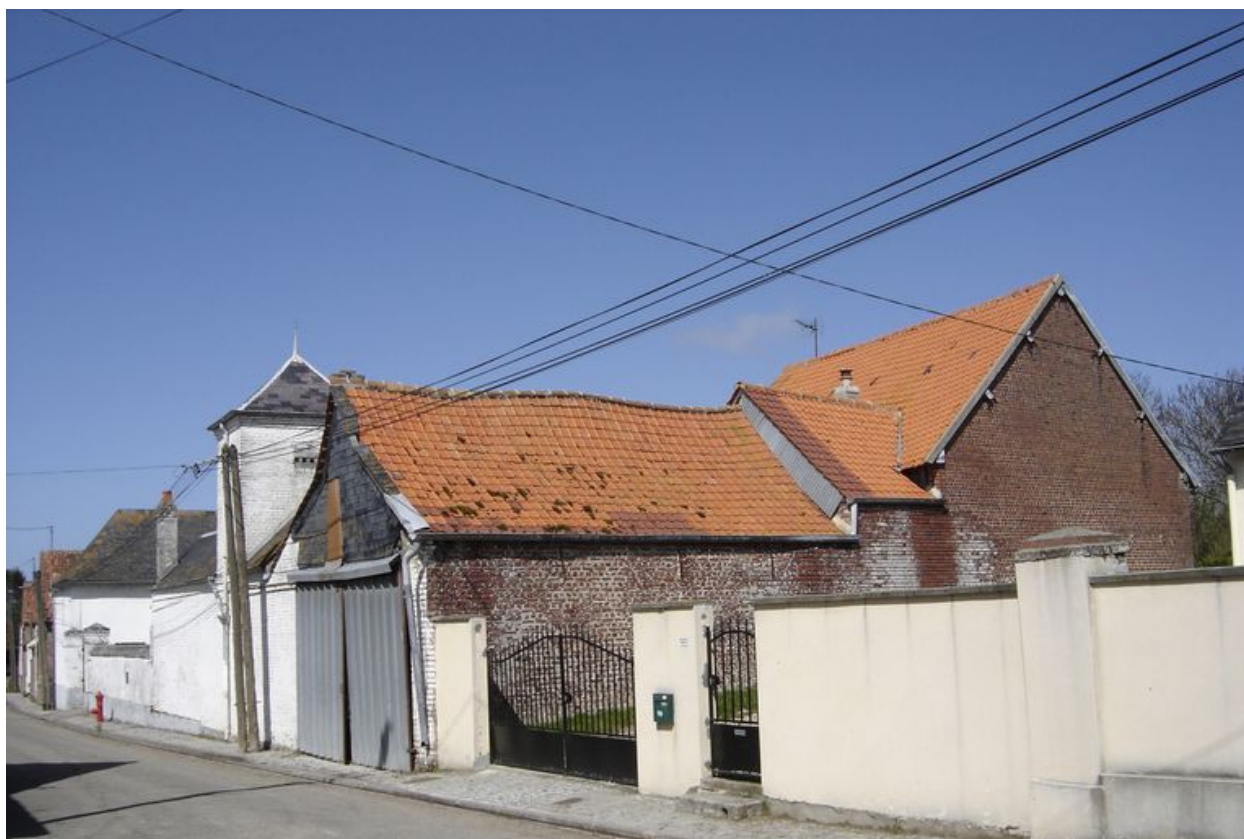
IVR22\_20058005514NUCA

Vue postérieure des bâtiments  
situés à l'est de la propriété.

Vue postérieure des bâtiments situés à l'est de la propriété.

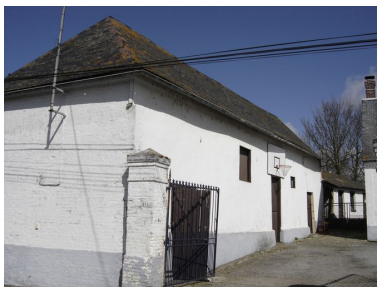
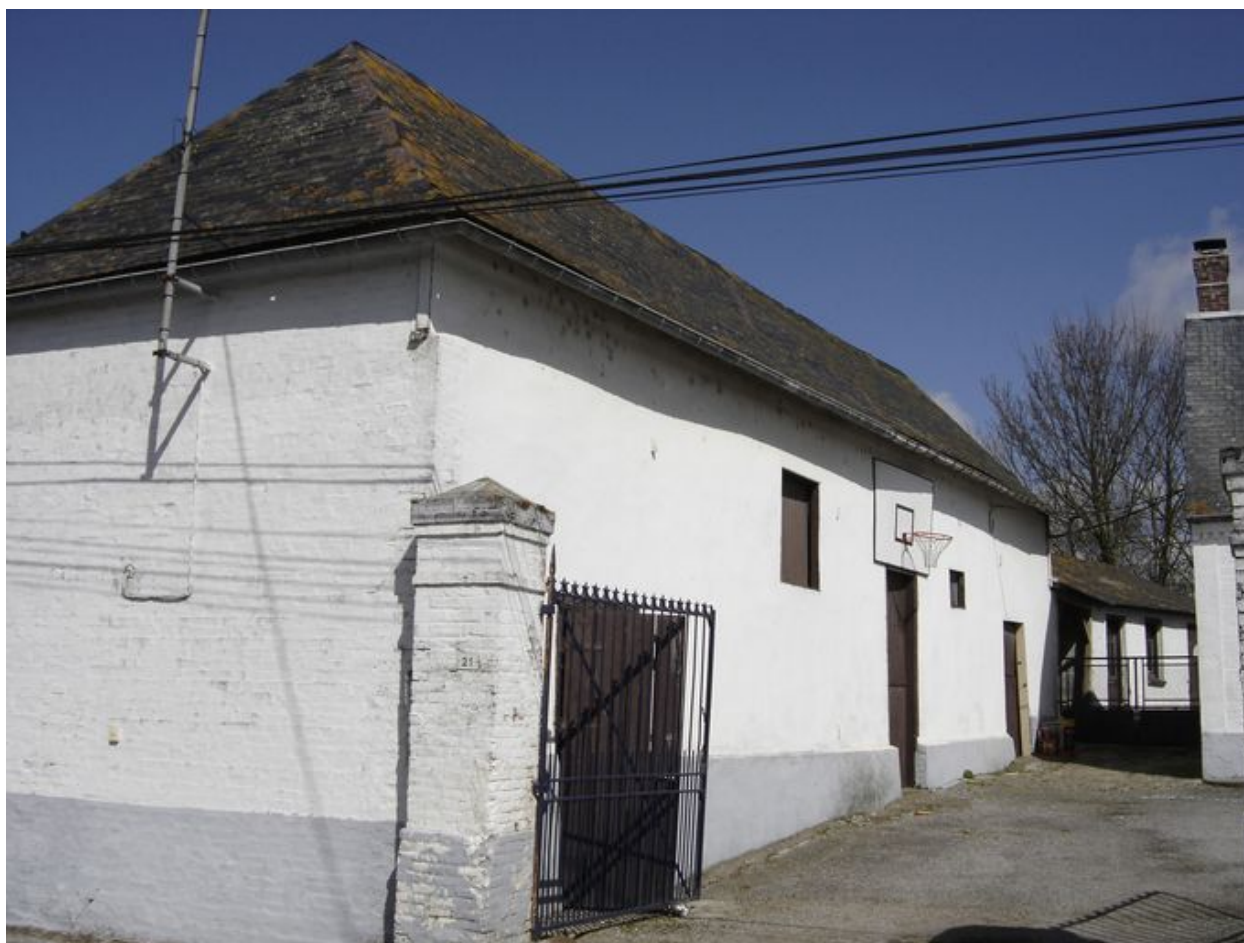
IVR22\_20058005517NUCA

Vue de la grange depuis la rue.
