Hauts-de-France, Somme
Cocquerel
22 rue d' Abbeville

Château de Cocquerel

Numéro de dossier : IA80010985

Cadre de l'étude : inventaire topographique Pays d'art et d'histoire Ponthieu-baie de Somme

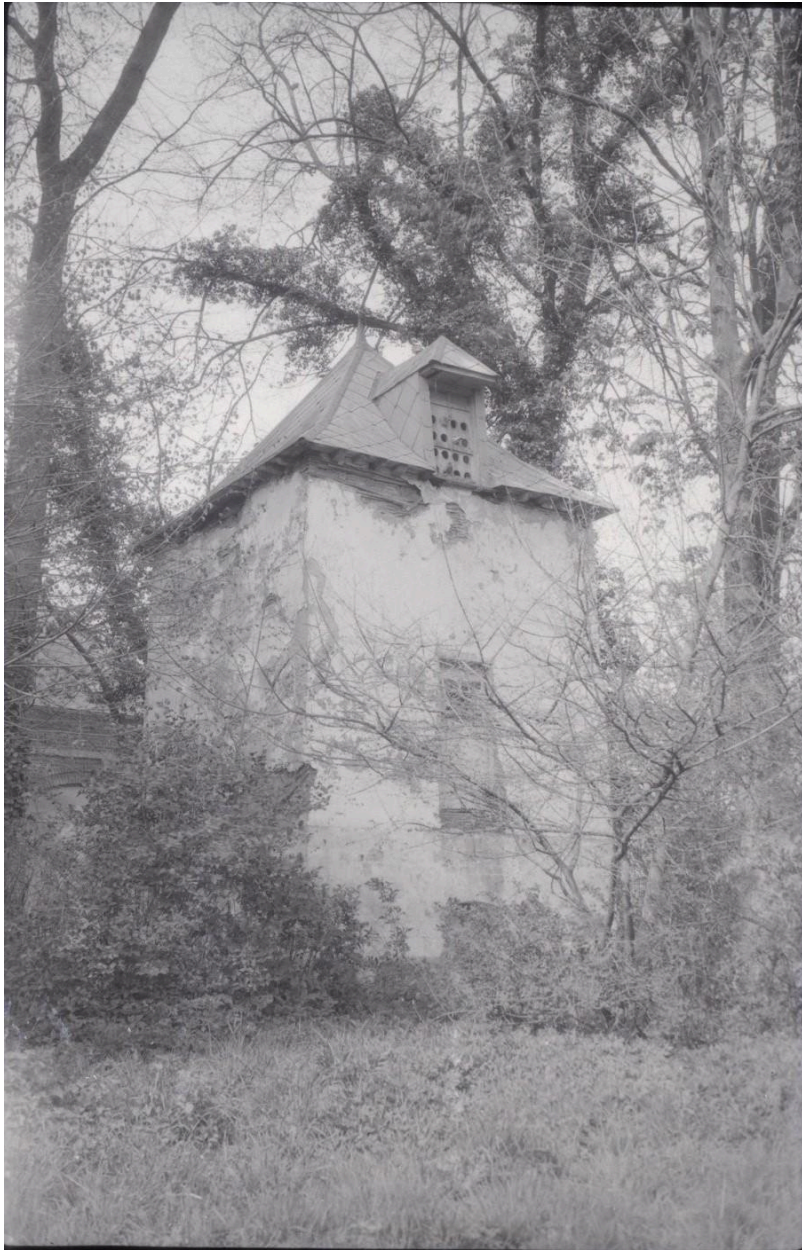
Pigeonnier du château de Cocquerel, Marcel Maillard, photographe, 1933 (Bibliothèque municipale du Havre ; MM/F 222.5).

Certains bâtiments à vocation plus agricole semblent avoir été antérieurs au château de 1836. C'est le cas d'un pigeonnier, photographié en 1933 par Marcel Maillard, photographe havrais (ill.). De plan carré, l'édicule en pans de bois était couvert par un toit en pavillon ouvert d'une lucarne. Des trous de boulins aménagés dans le volet de la lucarne permettaient de laisser entrer les pigeons. Cette construction correspond vraisemblablement à l'édicule de plan quadrangulaire, construit au sud du château sur le cadastre de 1812. Cet élément a été démonté à une date inconnue.

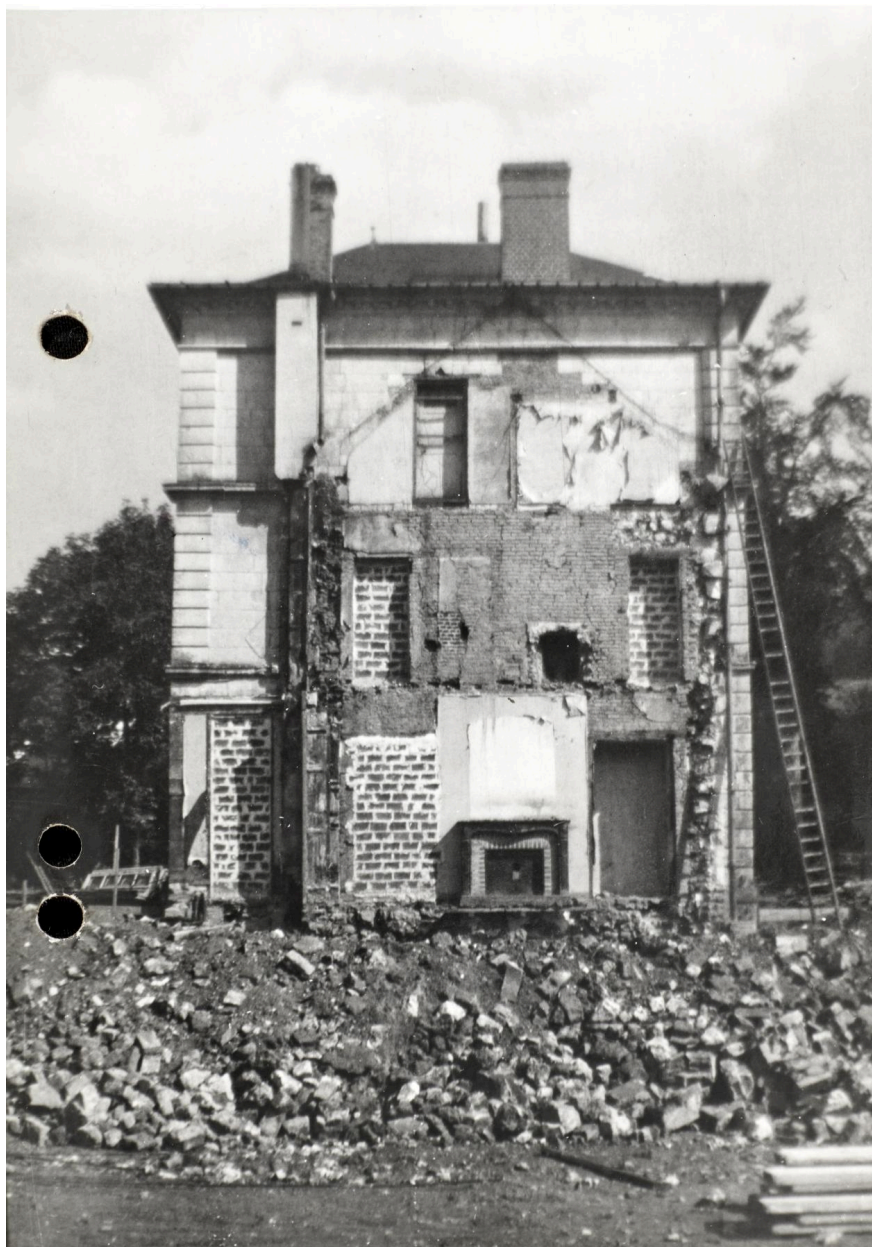
Château de Cocquerel, reconstruction, photographie prise par l'entreprise générale Léon Grosse, 7 septembre 1950 (AD Somme ; 7 W 116).

Après avoir réalisé l'état des lieux, Pierre Herdhebaut (1902-1987), architecte en chef du département de la Somme, est chargé de la reconstruction du château de Cocquerel. Une photographie réalisée le 7 septembre 1950 présente seul le pavillon nord puisque le corps central est détruit jusqu'aux caves. Ce pavillon est la seule partie de l'édifice ancien qui ait été conservé, il a été arasé d'un étage et une nouvelle construction a été accolée au sud après la guerre. Un remaniement du château au début des années 2000 lui a conféré un aspect plus uniforme.

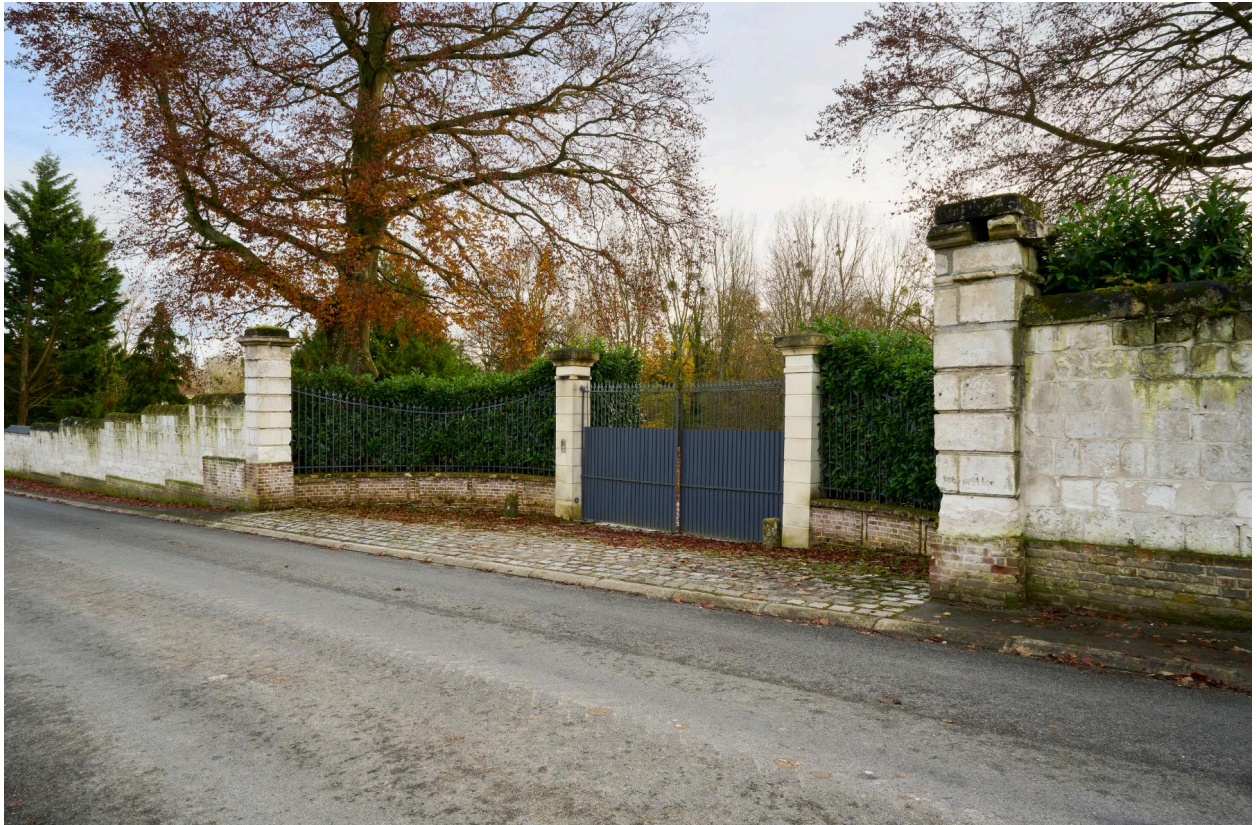
Portail d'entrée du château, depuis le nord.

L'entrée du château s'effectue depuis l'axe routier principal de la commune, appelé rue d'Abbeville. De forme cintrée, cette entrée est rythmée par quatre piliers en calcaire. Elle ouvre sur un large chemin carrossable qui permet d'accéder au château proprement dit ainsi qu'aux différentes dépendances que sont l'orangerie, la charretterie et la remise agricole. Ce chemin fixe également les limites du parterre gazonné qui précède le château. Elles sont respectivement situées au nord, à la perpendiculaire du château ; au nord-ouest avec sa façade nord qui donne sur la rue principale ; et au nord de l'orangerie, le long de la rue d'Abbeville. Au sud-ouest du parc se trouve une chapelle privée dont l'accès est souligné par une double rangée d'arbres.

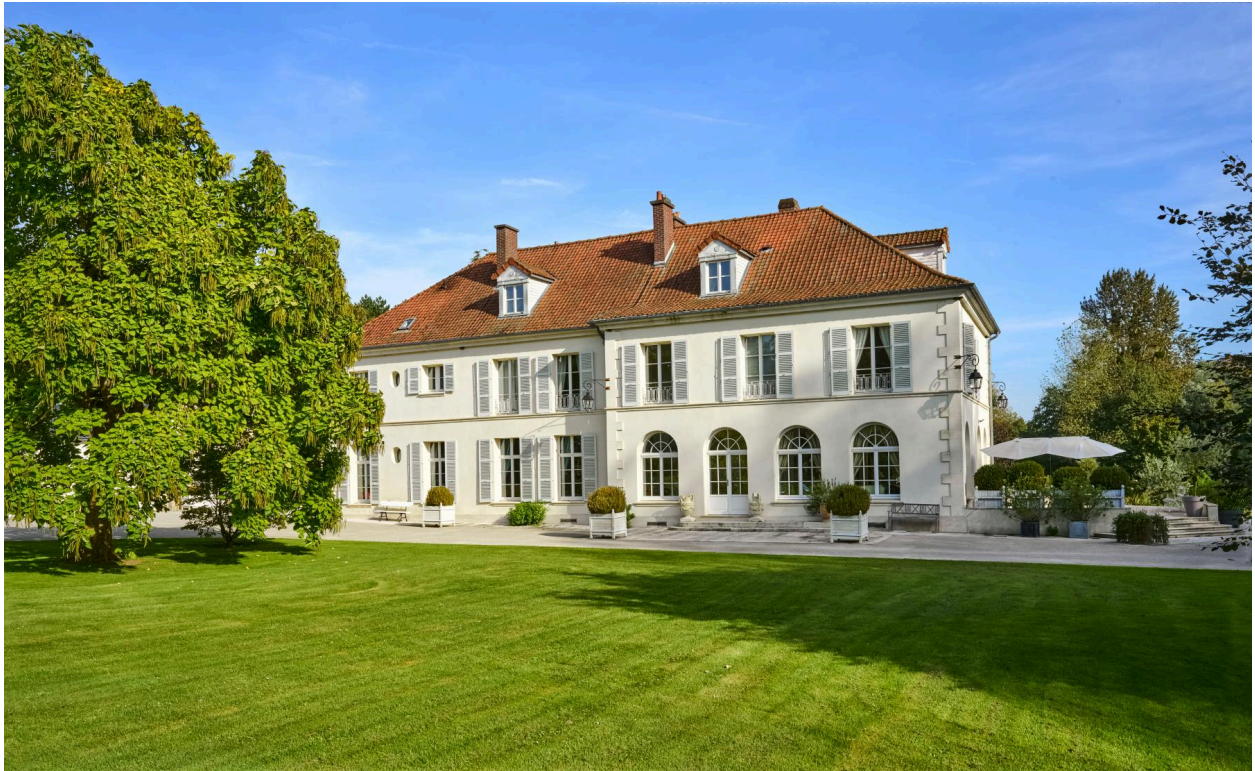
Château de Cocquerel, depuis l'ouest.

Le château proprement dit est un grand édifice de plan rectangulaire. Il est composé d'un étage carré et d'un étage de comble, percé de lucarnes en bâtière. Les deux parties, correspondant à la division primitive et à sa reprise avec extension, sont visibles par la présence du décrochement en façade ouest. La partie la plus ancienne est celle située au nord. Elle est en pierre de taille calcaire et présente des ouvertures rectangulaires. La partie sud est construite en parpaing, recouvert d'un enduit qui s'harmonise avec la pierre de taille. Elle présente des ouvertures en plein cintre au rez-de-chaussée et rectangulaires à l'étage. L'ajout de faux chaînages d'angle et de bandeaux plats courant entre le rez-de-chaussée et le premier étage, ainsi que la corniche, parachèvent l'homogénéisation des deux élévations architecturales. L'ensemble est couvert par un toit en tuile à longs pans, et longs pans à égouts retroussés, et croupes.

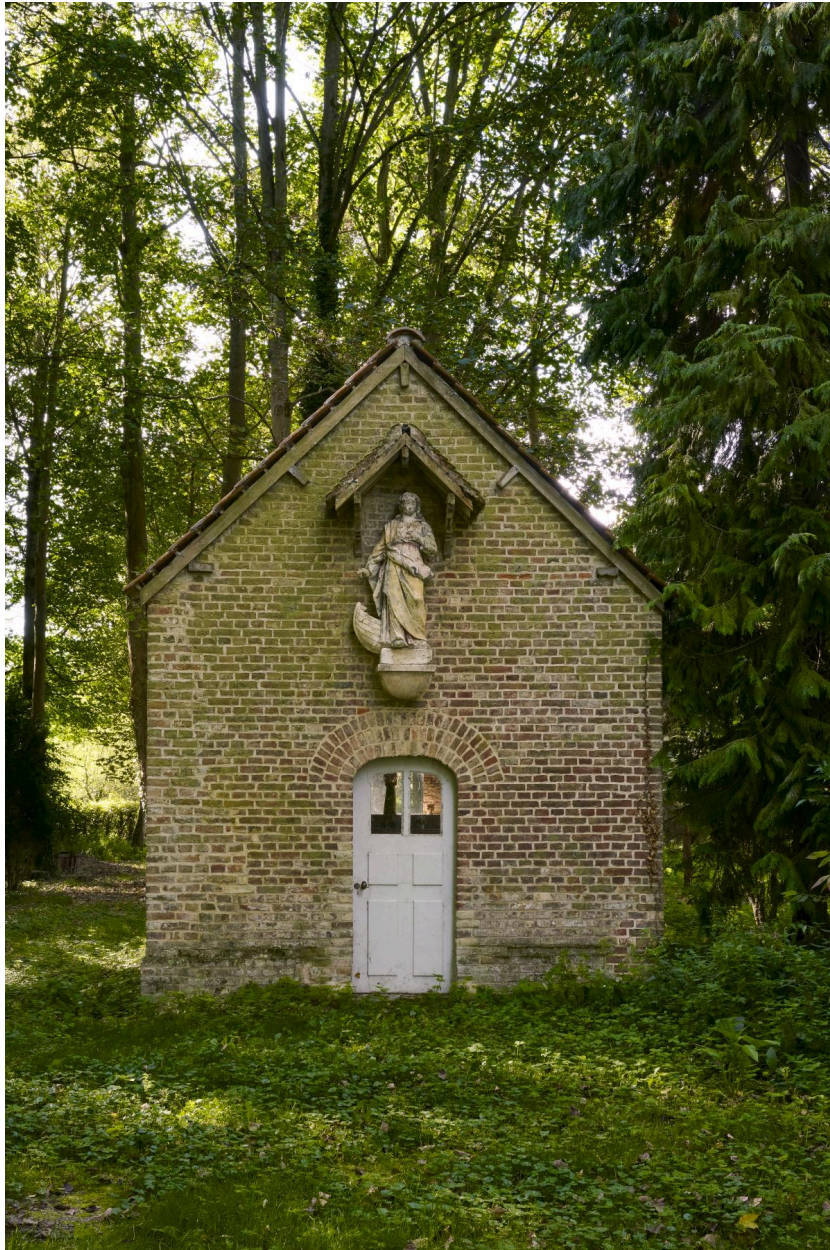
Façade nord-est de la chapelle.

La chapelle est située dans le parc du château. Elle est construite en appareil mixte de briques et pierres alternées dit "rouge barre", à l'exception de la façade au nord-est qui est entièrement en brique. Le chevet semi-circulaire est percé de trois ouvertures en arc brisé. L'ensemble est couvert d'un toit en tuile mécanique en bâtière et croupe semi-circulaire pour le chevet. Une statue (petite nature) sculptée en pierre et comportant encore des traces de polychromie, est accrochée au-dessus de l'entrée en arc surbaissé de la chapelle. Elle est protégée d'un auvent en charpente et tuile. Selon toute vraisemblance, la présence de la proue d'un navire au pied du personnage évoquerait la représentation de saint Julien l'Hospitalier. Elle pourrait être en lien avec la chapelle de Longuet (IA80010986) qui porte ce vocable.

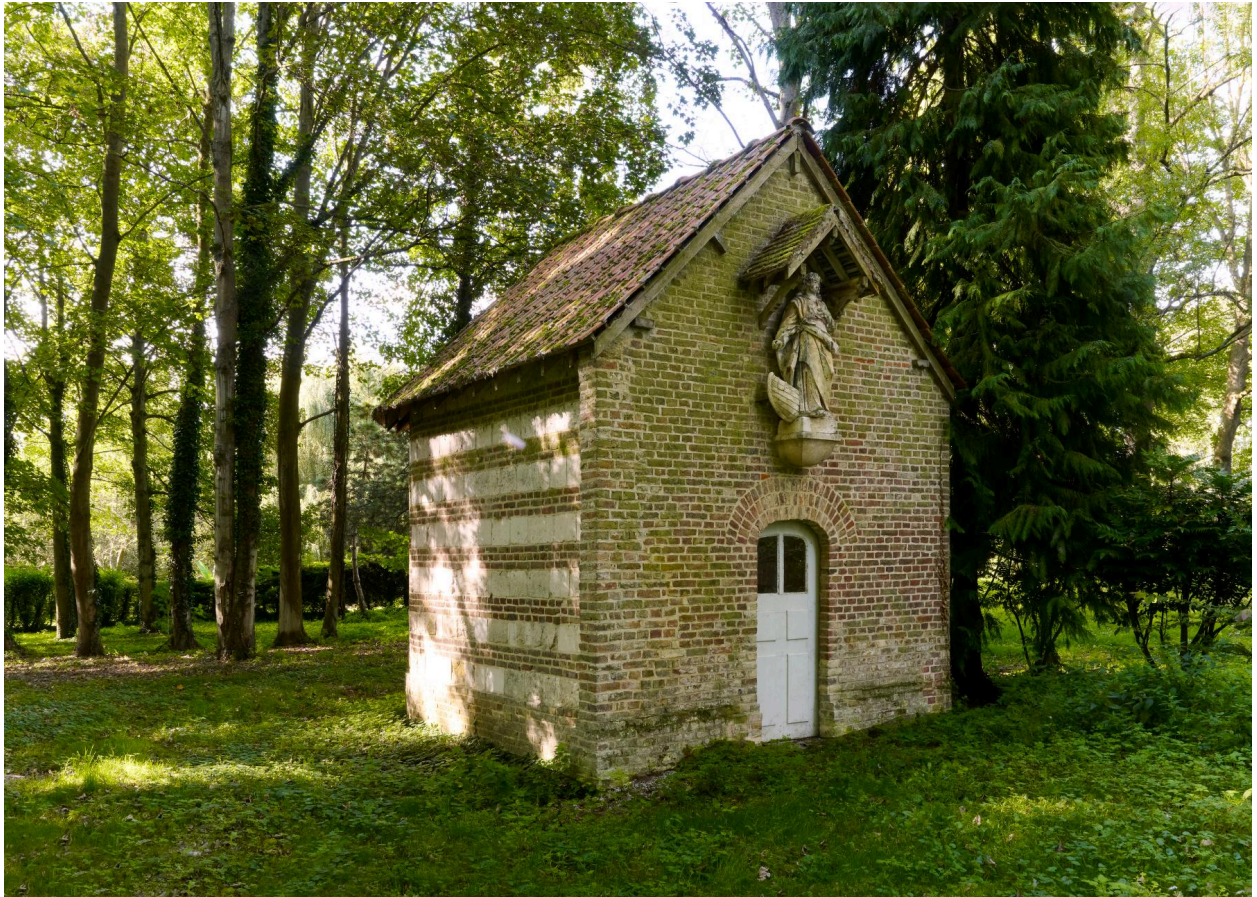
Vue d'ensemble de la chapelle, depuis l'est.
