Hauts-de-France, Somme
Favières
295 rue des Forges

Ferme dite Les Marronniers

Numéro de dossier : IA80007911
Date de l'enquête initiale : 2005
Date(s) de rédaction : 2005
Cadre de l'étude : inventaire préliminaire arrière-pays maritime picard
Degré d'étude : étudié

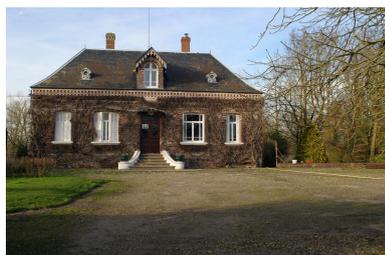
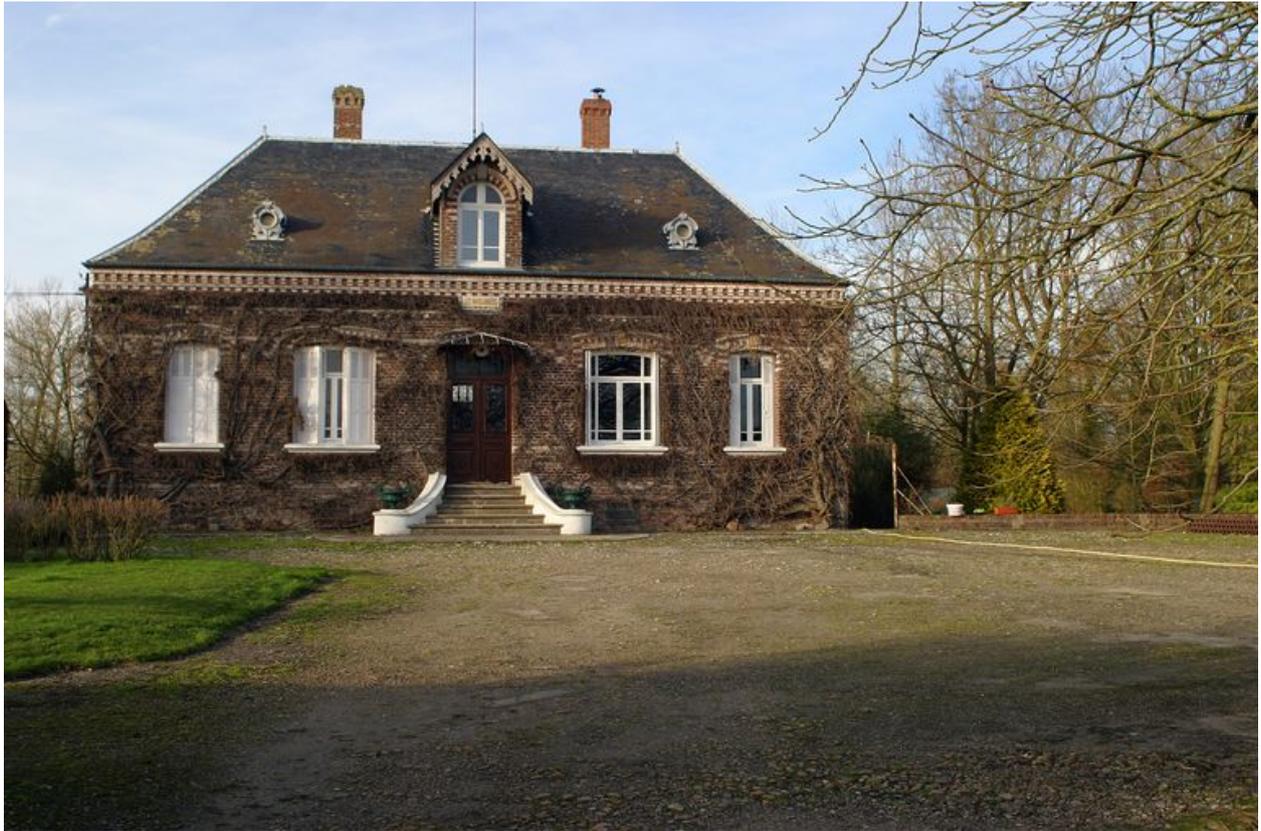
Vue du logis.
Phot. Irwin Leullier
IVR22_20078000138NUCA

Vue du logis.

Cette ancienne exploitation, dont les bâtiments sont organisés sur les trois côtés d'une cour, dispose d'une architecture peu cohérente en raison des différentes phases de reconstruction dont elle a profitées. Le logis, mis en valeur par la présence d'un rez-de-chaussée surélevé accessible depuis un escalier central, occupe le fond de la cour. La maçonnerie est entièrement en brique. Long de cinq travées, orienté au sud, il dispose donc d'un sous-sol (muni d'aérations visibles en façade) et d'un comble à surcroît qui reçoit le jour par la présence d'une lucarne centrale et de deux oeils-de-boeuf en zinc. Les ouvertures sont distribuées de manière symétrique, puisque celles situées aux extrémités sont moins larges que les deux centrales. La porte d'entrée bénéficie d'une marquise en verre. Le toit à longs pans et croupes est en ardoise. Le décor se rencontre à la corniche sous forme d'une frise de briques de couleurs (ainsi qu'aux arcs segmentaires des ouvertures), au-dessus de la porte par un cartouche en carreaux de céramique présentant le toponyme de la maison, carreaux de céramique que l'on retrouve également sous les fenêtres. La lucarne est pourvue d'un décor de lambrequins en bois. Les étables en brique couvertes en tuiles sont à l'ouest de la cour, les porcheries (couvertes en tôles) bordent la cour au sud le long de la rue et un abri moderne leur fait face à l'est, de l'autre côté de l'entrée.

Dans cette exploitation, c'est le logis qui a fait l'objet d'une recherche architecturale certaine, par l'utilisation de la brique et du décor.

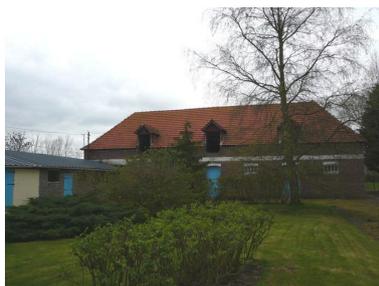
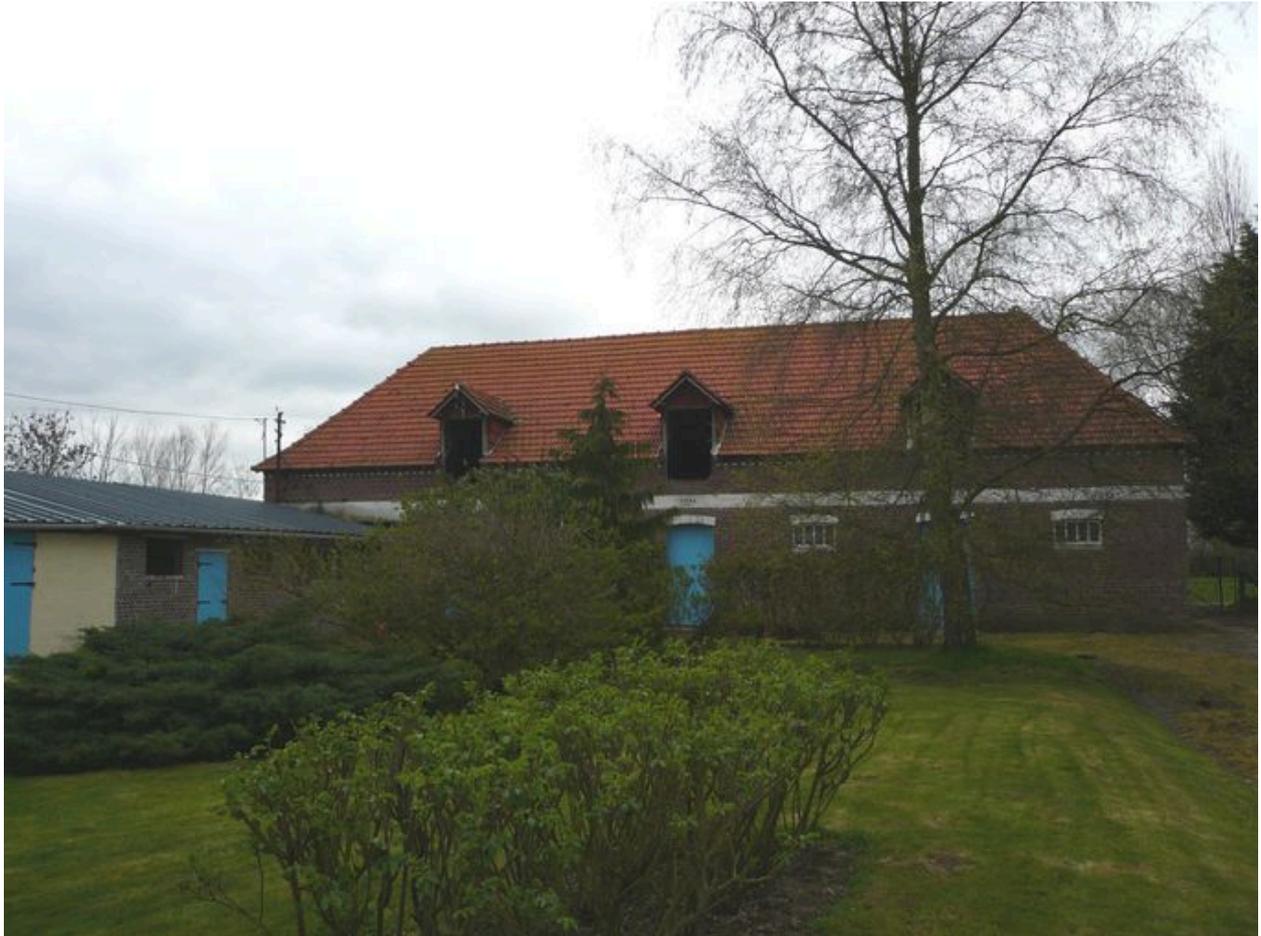
Vue des bâtiments agricoles.
Phot. Inès Guérin
IVR22_20078005718NUCA

Vue des bâtiments agricoles.

Une exploitation figure sur le cadastre napoléonien. Entièrement détruite, elle fut reconstruite au même emplacement au début du 20^e siècle : le logis aurait été construit en 1909, d'après un ancien propriétaire et les étables, situées à l'ouest de la cour, portent la date de 1937.
