Hauts-de-France, Somme Ponthoile 5 rue de Noyelles

## **Ferme**

Numéro de dossier : IA80007888 Date de l'enquête initiale : 2004 Date(s) de rédaction : 2004

Cadre de l'étude : inventaire préliminaire arrière-pays maritime picard

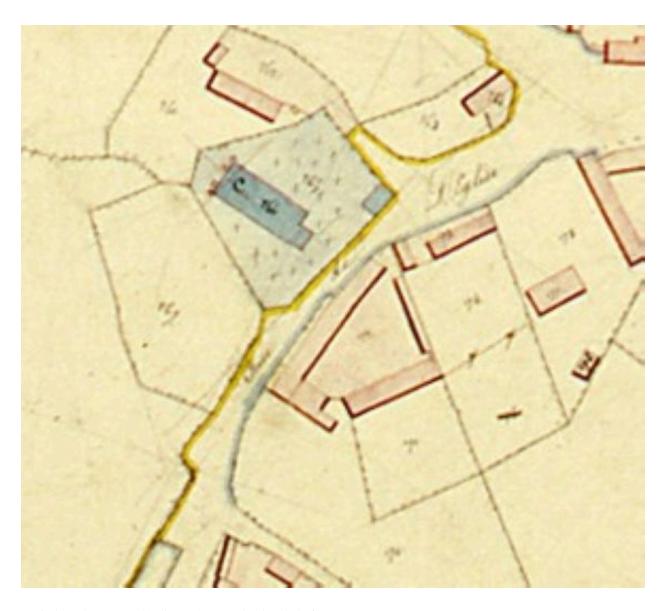
# IVR22\_20078005659XAB

Extrait du cadastre napoléonien présentant le plan de la ferme en 1833.

Une ferme figure sur le cadastre napoléonien selon un plan quelque peu différent. Il ne reste aujourd'hui rien de cette exploitation. La ferme actuelle a été en partie construite au cours de la seconde moitié du 19e siècle (le logis, occupant le même emplacement que celui apparaissant sur le plan de 1833, et le bâtiment qui lui est perpendiculaire au nord) et au début du 20e siècle.

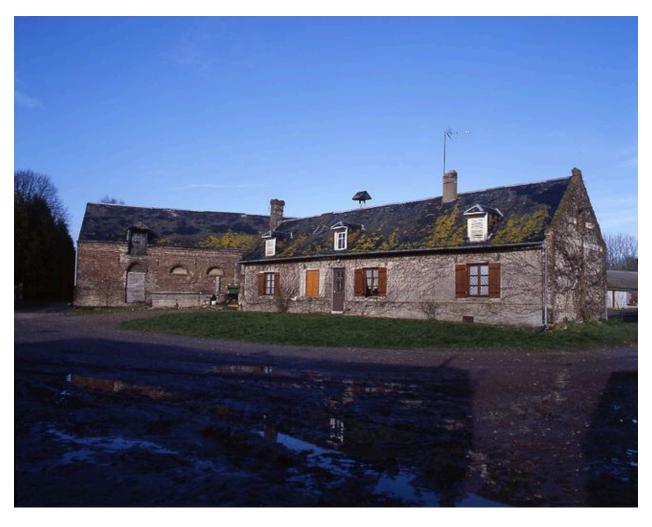
IVR22\_20078000044XA

Vue générale.

Le logis, long de cinq travées, orienté à l'ouest, occupe le fond de la cour. Il dispose d'un rez-de-chaussée abritant une cave, et d'un comble à surcroît. La structure en torchis et pans de bois (recouverte d'un enduit au ciment) des murs gouttereaux est maintenue sur les murs pignons par une maçonnerie mixte de lits alternés de brique et de pierre de taille. Le comble à surcroît reçoit le jour par l'intermédiaire de trois lucarnes et d'ouvertures semi-circulaires sur les pignons. Le toit à longs pans entre pignons découverts est en ardoise. Le bâtiment situé au nord du logis (les étables), perpendiculairement à ce dernier, dispose d'une maçonnerie entièrement composée de brique. Les ouvertures cintrées permettent l'aération de l'édifice. Une lucarne à fenêtre pendante perce le toit à longs pans en ardoise et facilite ainsi l'engrangement depuis la cour. Le long de la rue, à l'ouest de la cour, s'étend un bâtiment en brique et silex dont la toiture à longs pans est en tuiles.

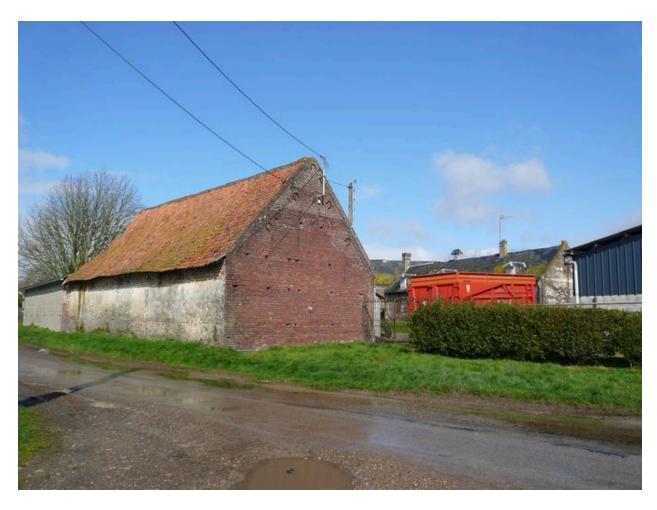
IVR22\_20078005612NUCA

Vue des dépendances sur rue.
