Hauts-de-France, Nord
Rubrouck
8 ruelle du Haut-Pont

Maison

Numéro de dossier : IA59005959
Date de l'enquête initiale : 2025
Date(s) de rédaction : 2025
Cadre de l'étude : inventaire topographique canton de Cassel
Degré d'étude : recensé

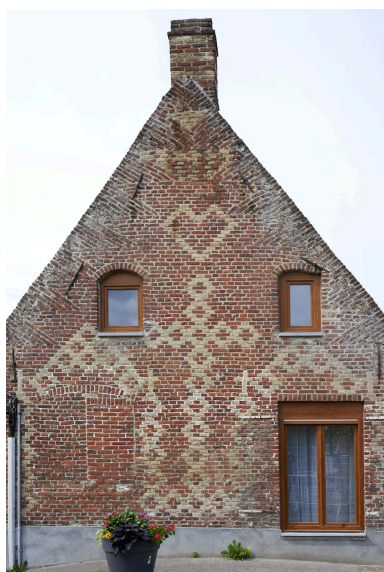
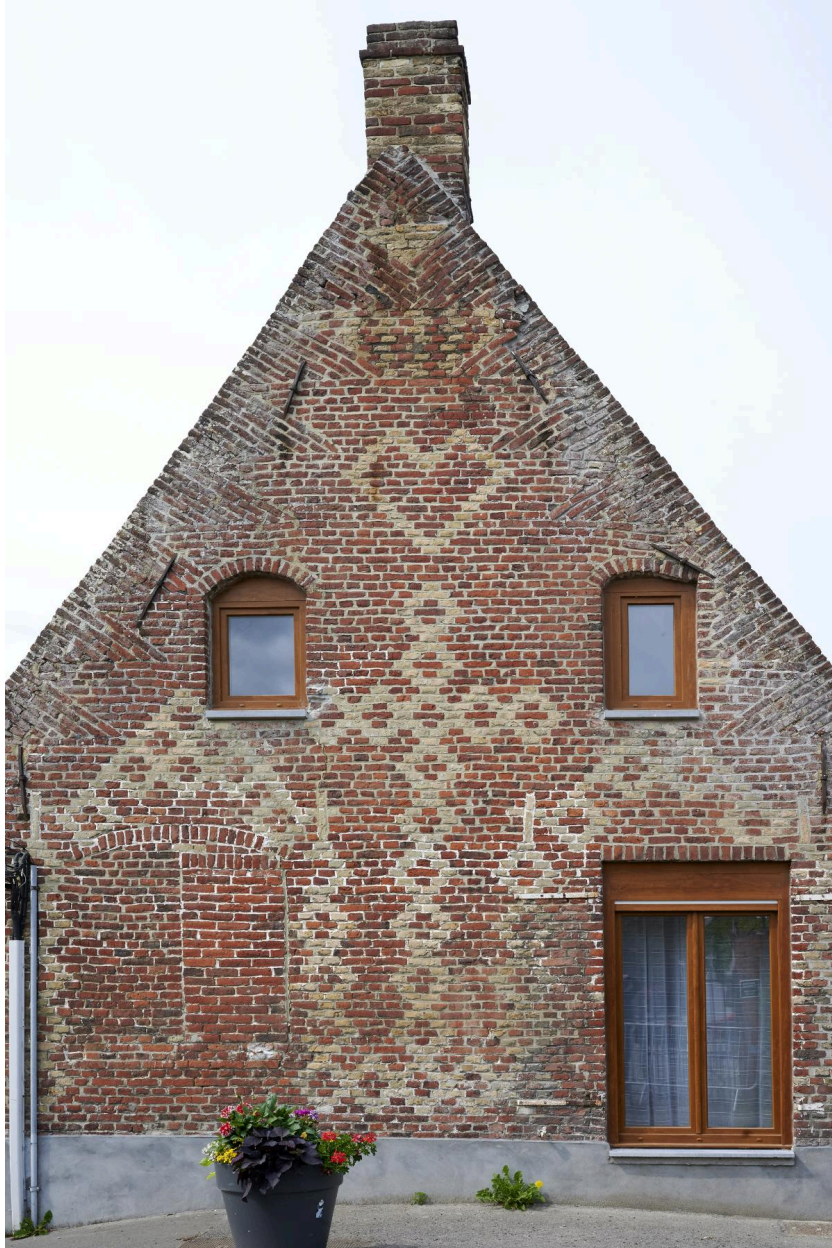
Pignon donnant sur la place de l'église. Nombreux décors symboliques (cœur, croix latine, losange).

Le pignon découvert, orienté vers l'église, conserve un caractère plus ancien et s'élève sur deux niveaux. Saillant sur la toiture (*wambergue*), il accompagne une toiture à deux pans couverte de pannes flamandes.

La maçonnerie en brique rouge est animée d'un décor en brique jaune formant des motifs géométriques et symboliques (cœur, croix, losanges) couvrant l'ensemble de la surface du pignon.

Cette élévation est ordonnancée en deux travées. Au rez-de-chaussée, deux baies aujourd'hui obturées ou remaniées restent perceptibles dans la maçonnerie. À l'étage, deux fenêtres en arc plein cintre, également remaniées, éclairent les combles. Le pignon est couronné par une souche de cheminée.

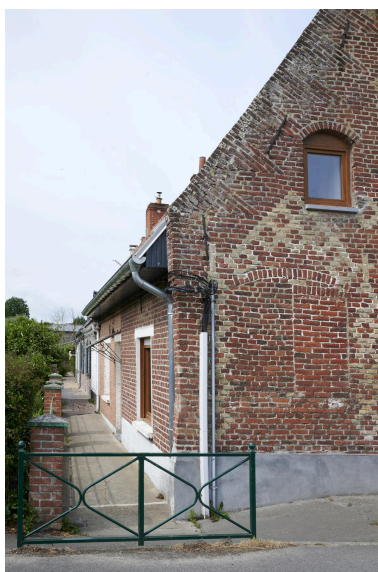
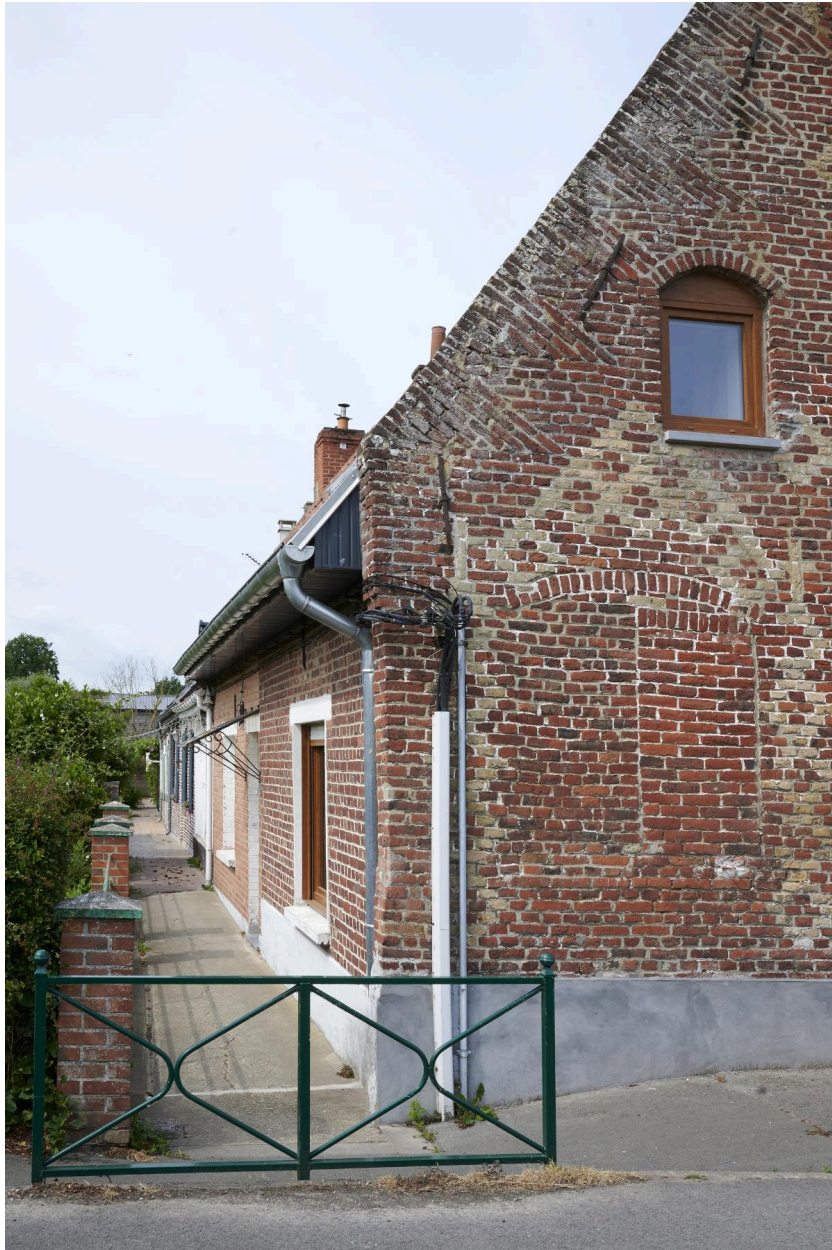
Ruelle du Haut-Pont. Pignon avec décors symboliques.

Maison de plan rectangulaire construite en brique rouge. La façade sud, remaniée et donnant sur la ruelle du Haut-Pont, est organisée en trois travées avec une porte d'entrée centrale.
