Hauts-de-France, Oise
Gouy-les-Groseillers
rue des Moissons

Église Saint-Léger

Numéro de dossier : IA60005475

Cadre de l'étude : inventaire topographique Communauté de communes Oise Picarde

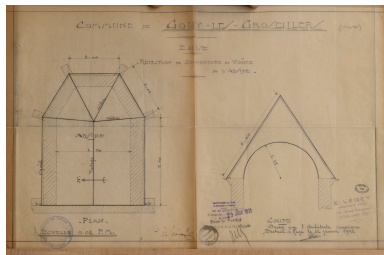
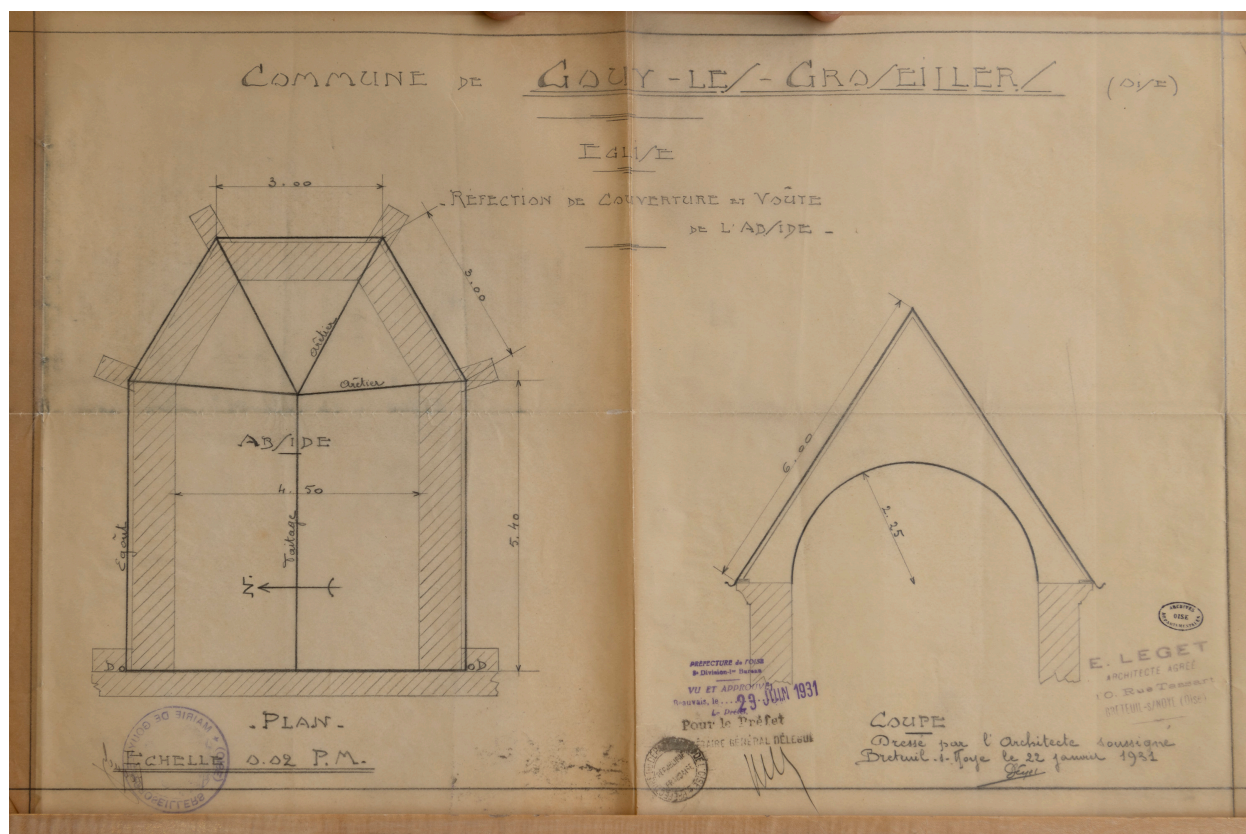
Gouy-les-Groseillers. Plan et coupe pour la réfection du chœur, 1931 (AD Oise).
Repro. Marc Kérignard
IVR32_20246000073NUCA

Gouy-les-Groseillers. Plan et coupe pour la réfection du chœur, 1931 (AD Oise).

La nef semble quant à elle avoir été construite plus tard, certainement au cours du XVII^e siècle d'après son style simple et épuré (appareillage régulier des pierres, fausse voûte lambrissée, arcs en plein cintre des baies, arc surbaissé de l'entrée). D'après les documents conservés aux Archives départementales (série O) et les plaques métalliques gravées sur les piliers supportant le clocher, les principales campagnes de travaux menées ensuite concernent le clocher et le chœur. Dans les années 1870, le premier est reconstruit par l'entrepreneur Lonpré de Cormeilles (Oise). En ce qui concerne le second, son couverture et sa toiture sont restaurés en 1931 (voir le plan en illustration) par E. Leget, architecte à Breteuil (Oise). Une plaque métallique gravée sur le pilier du clocher indique que l'église est rouverte le 29 novembre 1931 par l'abbé Desaint, curé de Bonneuil, sous l'administration du maire G. Couet.

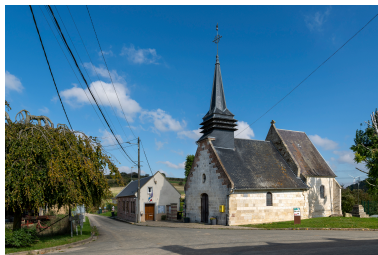
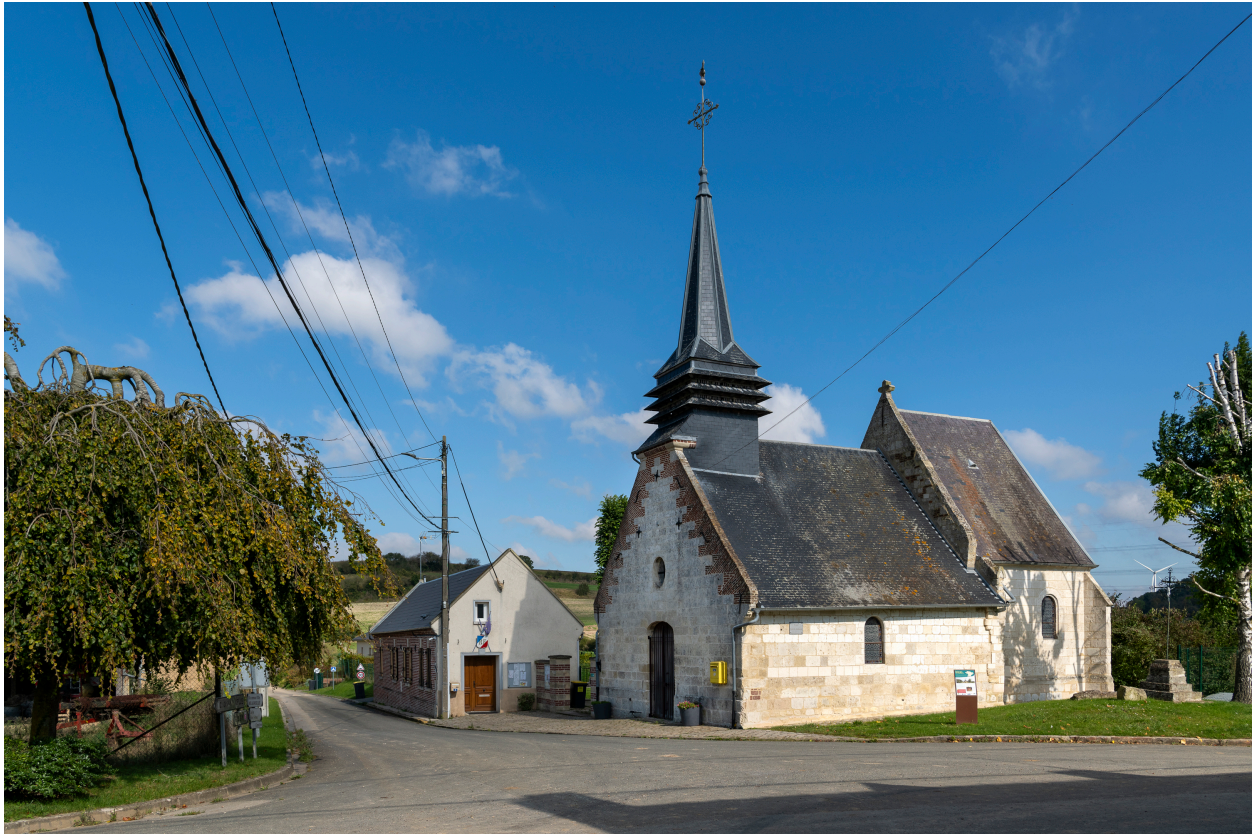
Vue générale depuis le sud-ouest.
Phot. Marc Kérignard
IVR32_20246000900NUCA

Vue générale depuis le sud-ouest.

Implantée au croisement de l'ancienne voie romaine et de la rue des Moissons, l'église Saint-Léger est de taille modeste. Le plan de l'édifice comprend une nef à vaisseau unique prolongée par un chœur polygonal à trois pans plus haut que cette

Les maçonneries sont en craie, taillée en moyen appareil. Les rampants du pignon de la façade occidentale sont constitués de briques appareillées en couteaux picards.

Les toits sont à longs pans et pignon découvert pour la nef ; toit à deux pans, croupe polygonale et pignon découvert pour le chœur. L'ensemble des couvertures est en ardoise, ainsi que l'essentage du clocher.

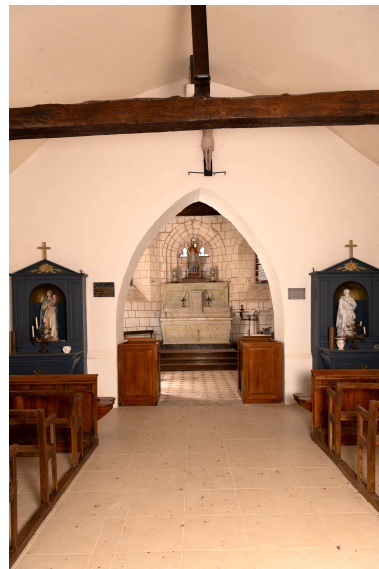
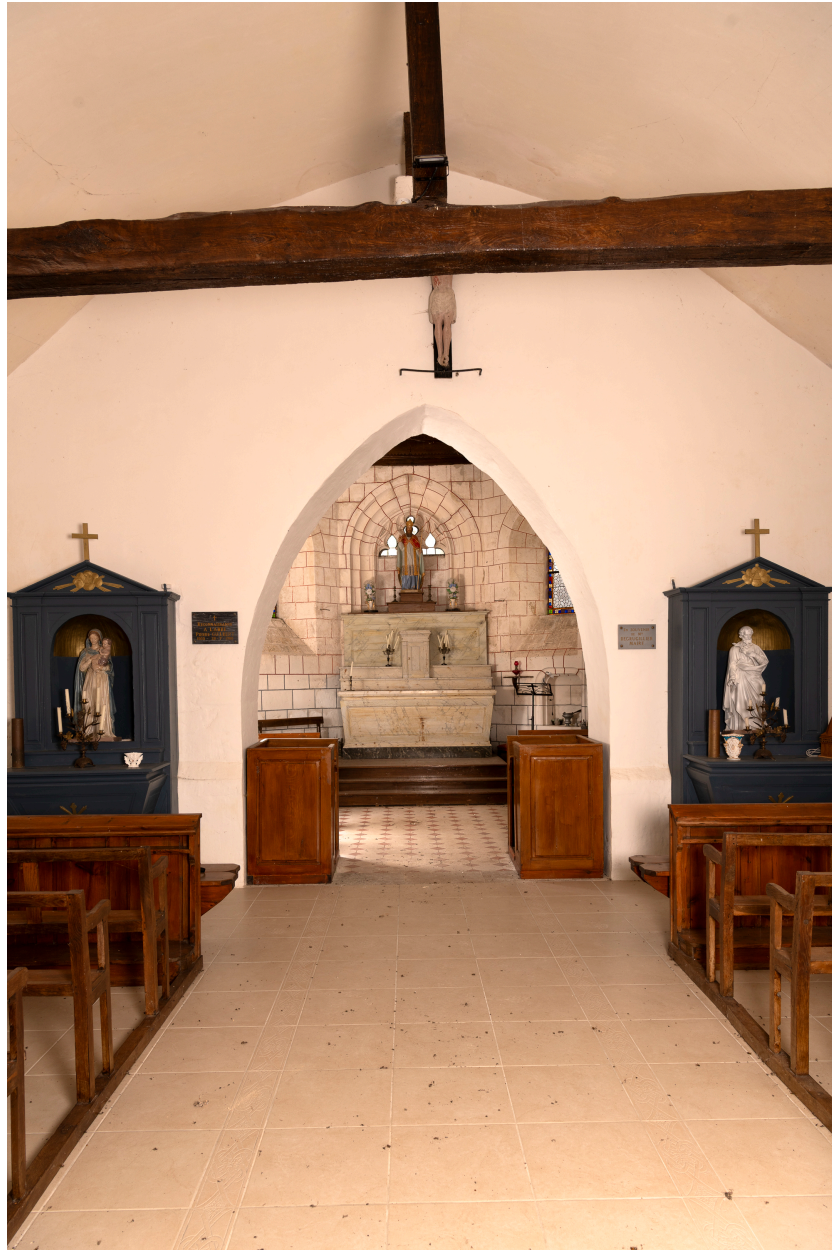
Vue intérieure vers le chœur.
Phot. Marc Kérignard
IVR32_20256000533NUCA

Vue intérieure vers le chœur.

À l'intérieur, le couvrement est constitué d'une fausse voûte lambrissée en berceau, laissant apparaître les poutres sablières de la charpente. Un épais mur de refend percé par une ouverture en arc brisé sépare le chœur de la nef. Les baies sont garnies de verrières à bornes. Une niche-crédence est aménagée dans le pan sud du chœur.

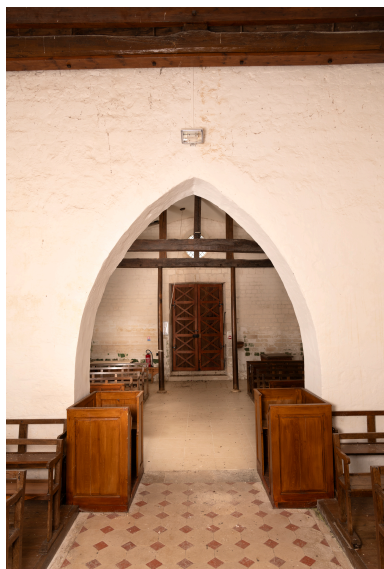
Vue intérieure vers la nef.
Phot. Marc Kérignard
IVR32_20256000534NUCA

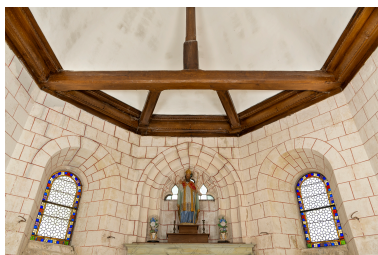
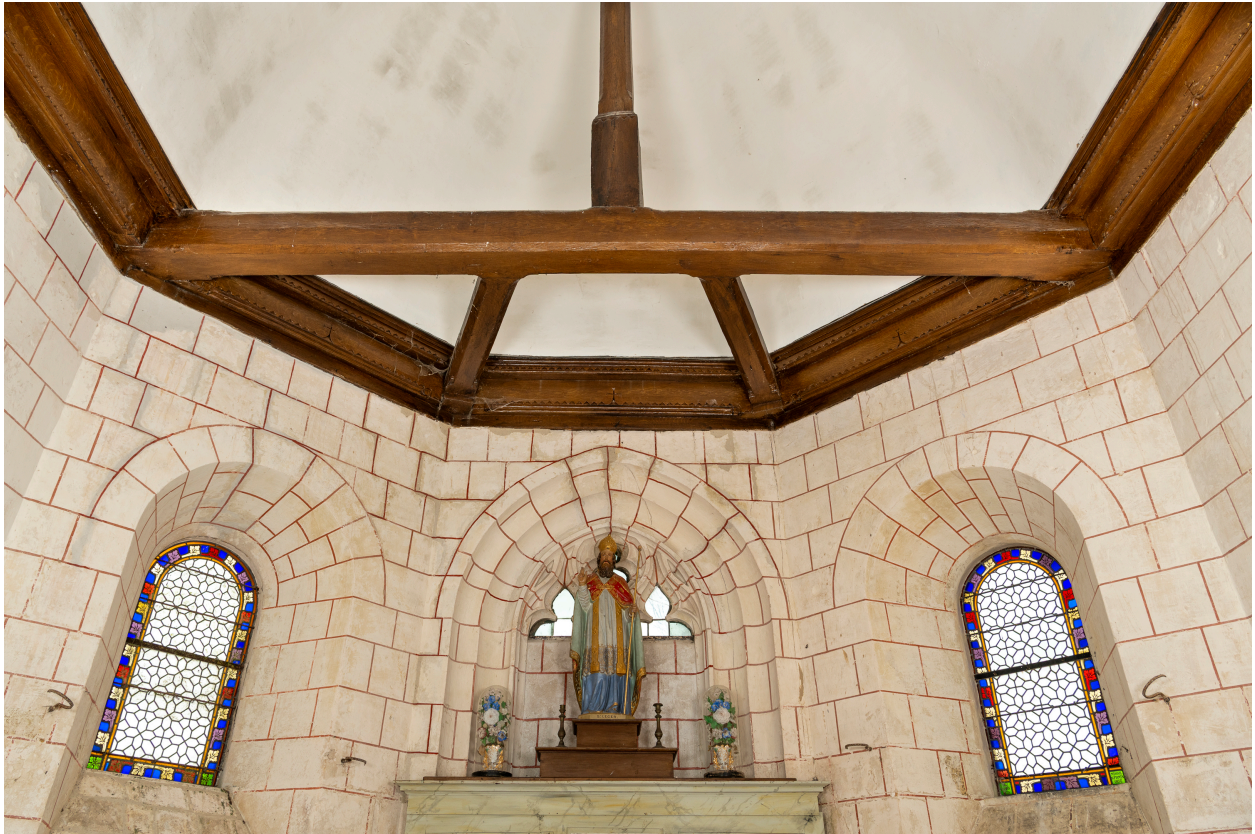
Charpente du sanctuaire.
Phot. Marc Kérignard
IVR32_20256000525NUCA

Charpente du sanctuaire.

Il faut attendre l'extrême fin du XV^e siècle pour que de nouveaux travaux soient menés comme en témoigne le chœur aujourd'hui visible qui comporte plusieurs éléments architecturaux de style gothique flamboyant : baie moulurée en arc brisé avec remplage gothique, poutres sablières dentelées et blochets sculptés, niche-crédence aménagée dans le pan sud. D'après Louis Graves (1843), il était en outre garni de lambris installés à la même période.

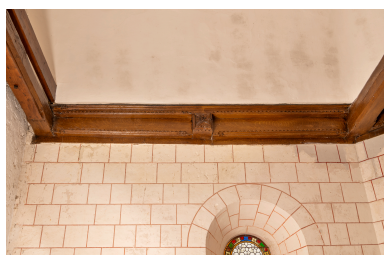
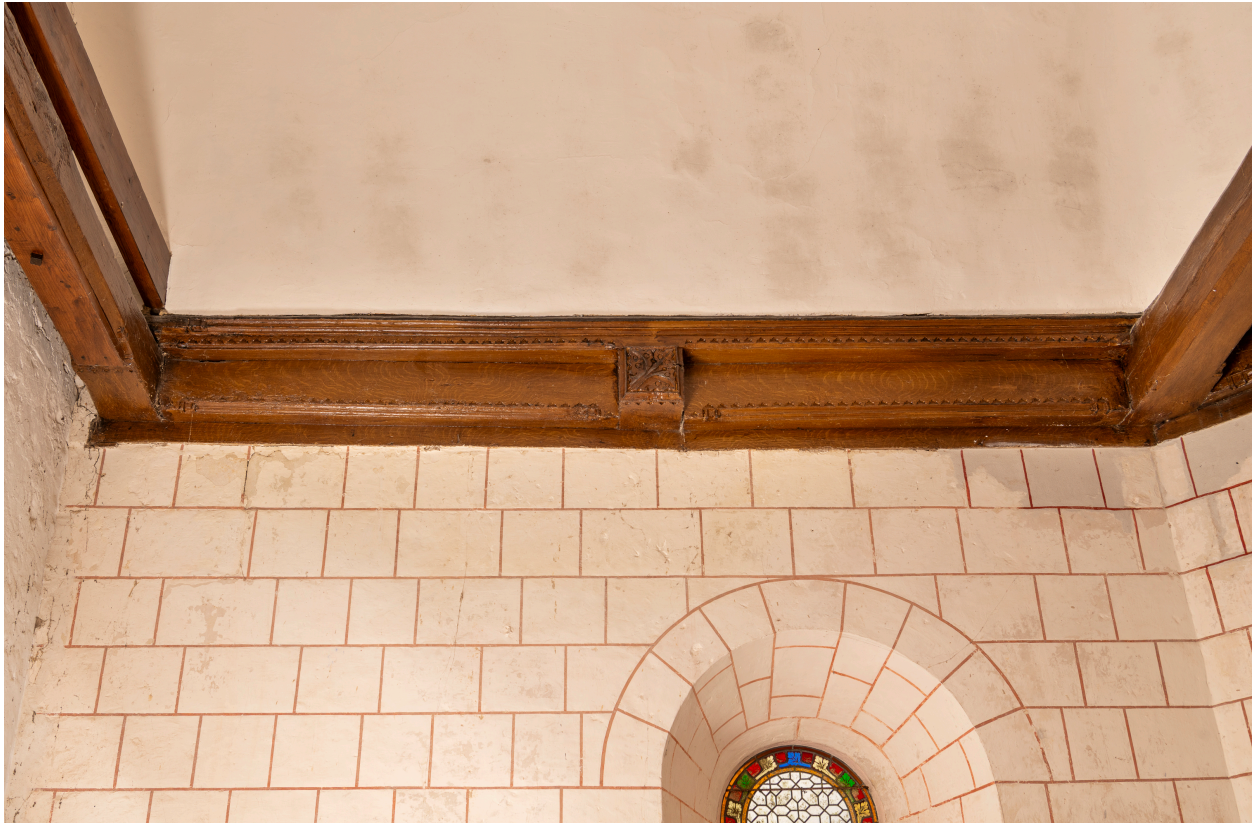
Poutre sablière et blochet sculpté dans la première travée du chœur (côté nord).
Phot. Marc Kérignard
IVR32_20256000527NUCA

Poutre sablière et blochet sculpté dans la première travée du chœur (côté nord).

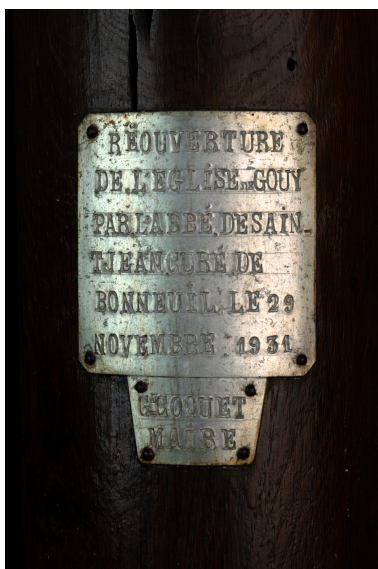
Plaque métallique gravée sur le poteau de gauche soutenant le clocher dans l'entrée.
Phot. Marc Kérignard
IVR32_20256000538NUCA

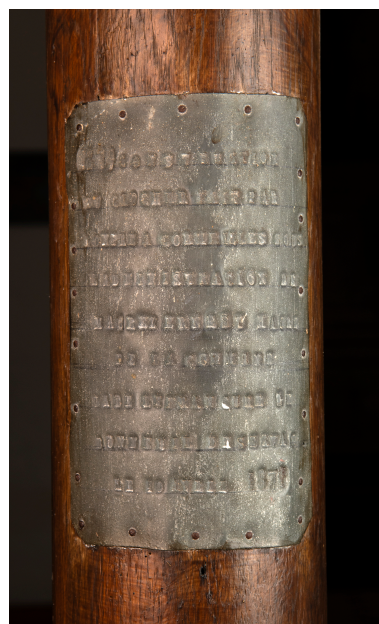
Plaque métallique gravée sur le poteau de gauche soutenant le clocher dans l'entrée.
Phot. Marc Kérignard
IVR32_20256000539NUCA

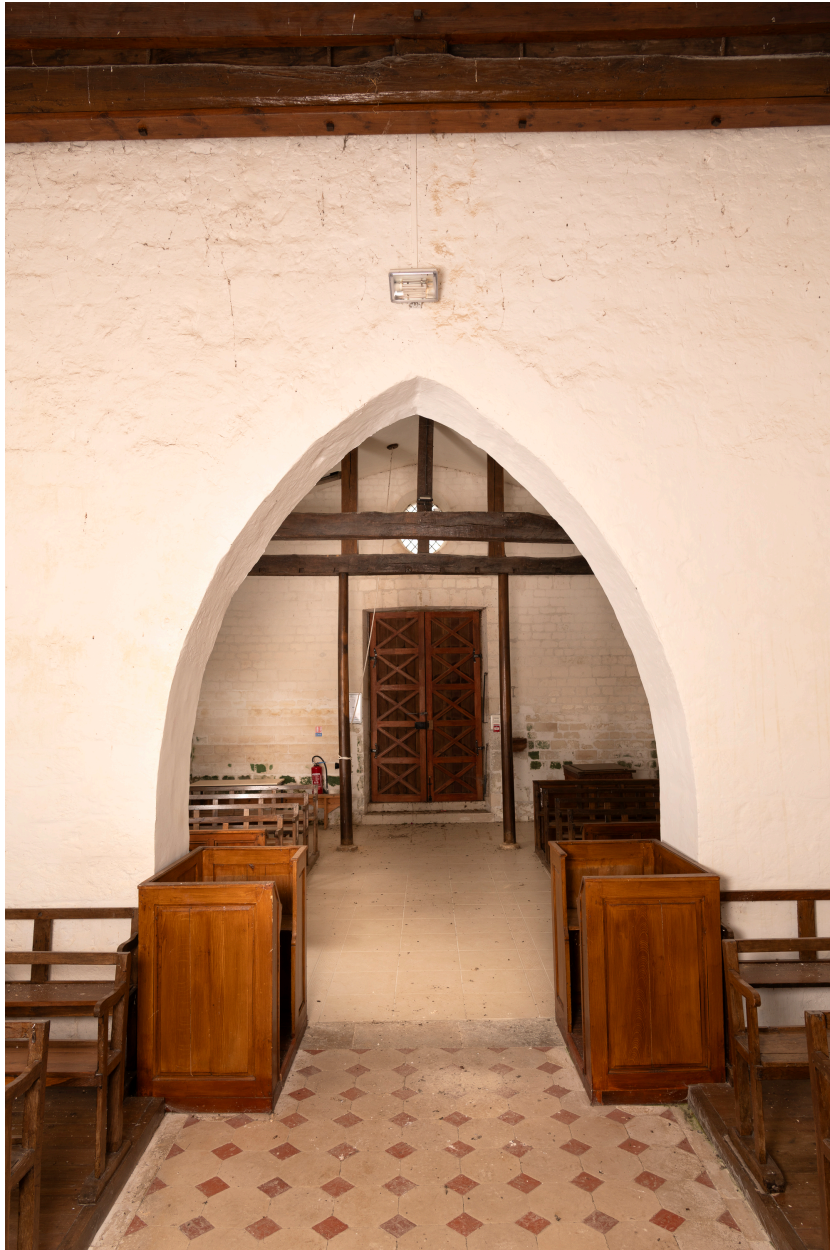
IVR32_20256000534NUCA

Vue intérieure vers la nef.

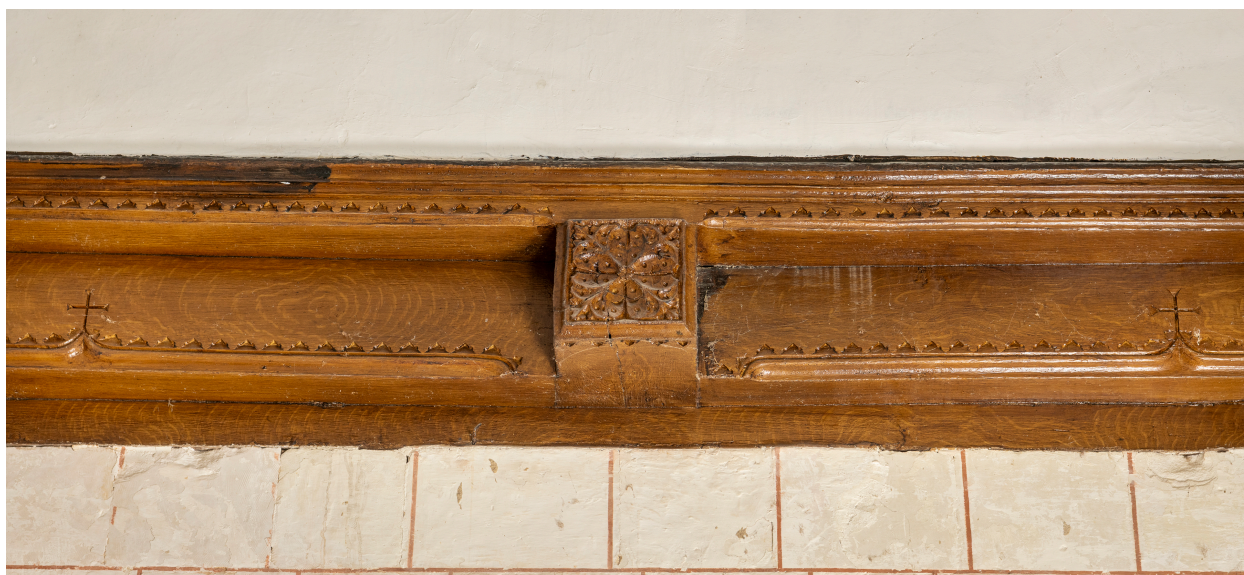
Poutre sablière et blochet sculpté de la première travée du chœur (côté sud).
Phot. Marc Kérignard
IVR32_20256000529NUCA

Poutre sablière et blochet sculpté de la première travée du chœur (côté sud).

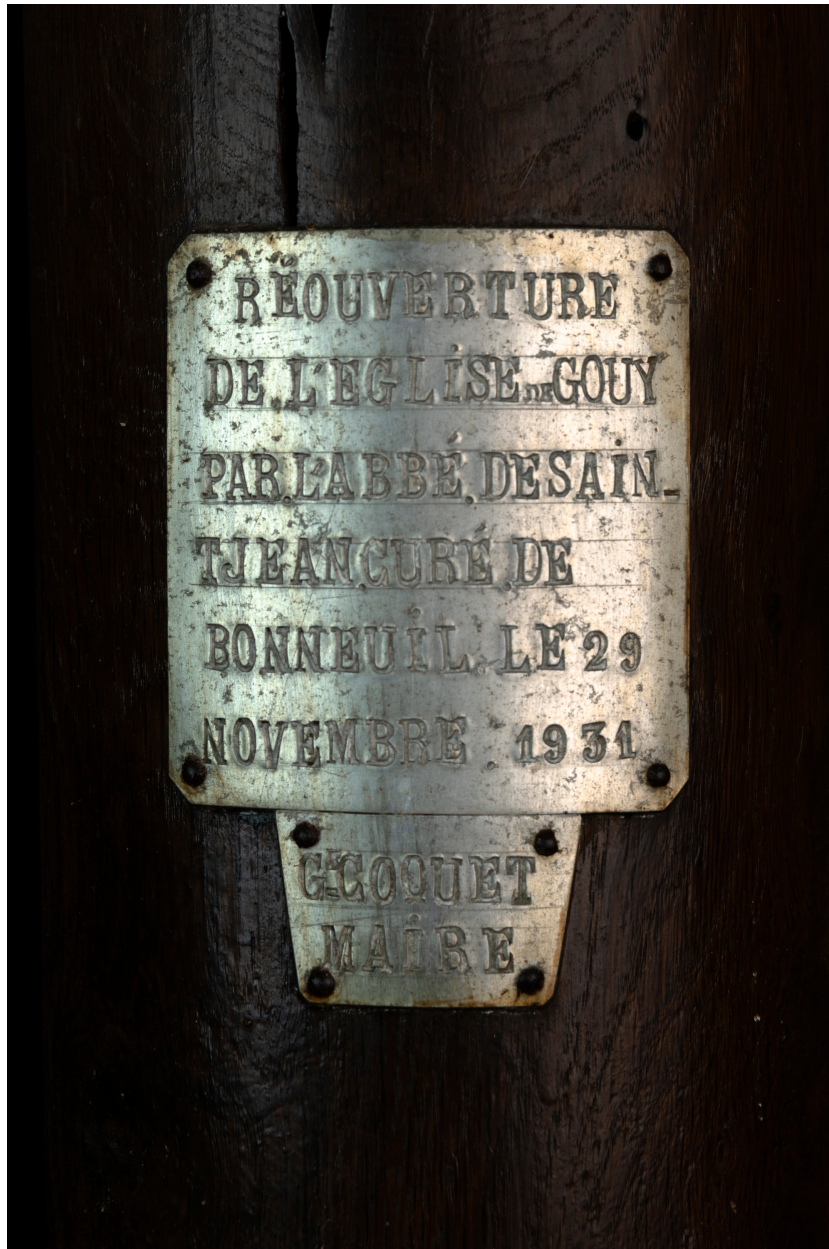
IVR32_20256000538NUCA

Plaque métallique gravée sur le poteau de gauche soutenant le clocher dans l'entrée.

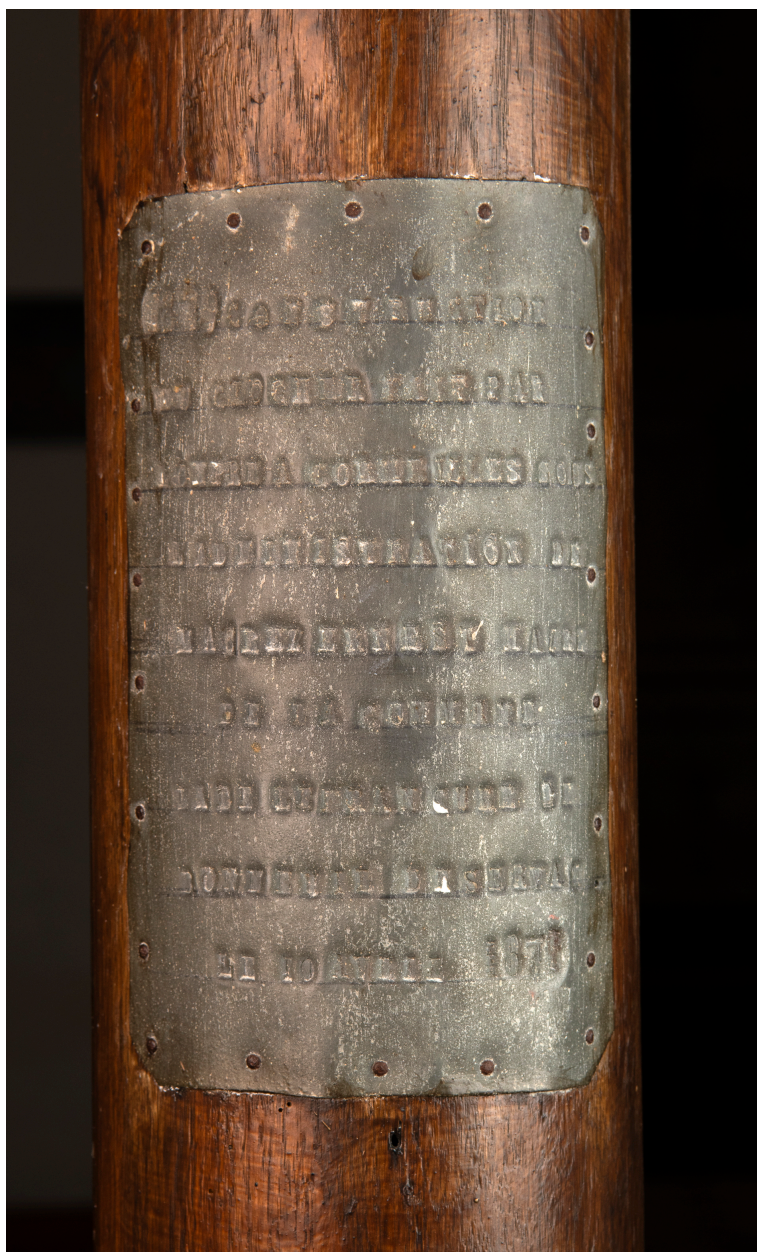
IVR32_20256000539NUCA

Plaque métallique gravée sur le poteau de gauche soutenant le clocher dans l'entrée.
