Hauts-de-France, Aisne
Chavignon
3 rue de l' Ecu

Maison

Numéro de dossier : IA02001781
Date de l'enquête initiale : 2003
Date(s) de rédaction : 2003
Cadre de l'étude : patrimoine de la Reconstruction Chemin des Dames
Degré d'étude : étudié

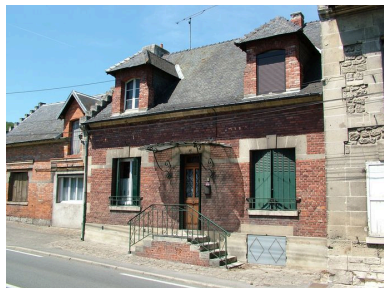
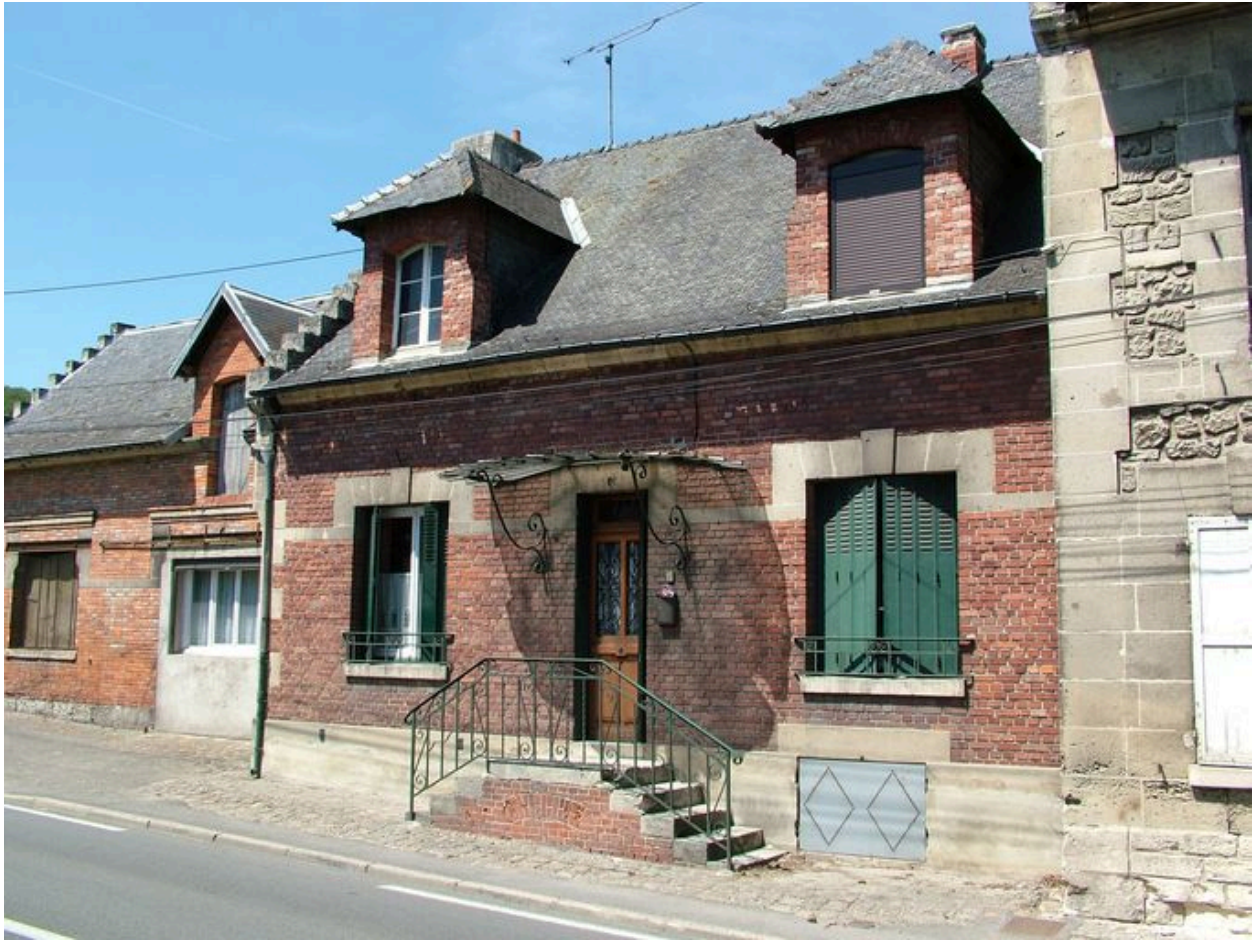
Vue générale.
Phot. Irwin Leullier
IVR22_20050200797NUCA

Vue générale.

Cette maison, mitoyenne de sa voisine, est située dans le rue principale de Chavignon. Une porte, accessible par un perron à double rampe, ainsi que deux baies percent le rez-de-chaussée surélevé. L'élévation principale est entièrement construite en briques et pierres de taille aux chaînages harpés. Deux lucarnes dites "en chien assis" ajourent l'étage de comble, couvert d'un toit en ardoise soutenu par les pignons à redents en pierre de taille. Un garage, également en brique, flanque le logis. Une lucarne à foin occupe le centre du toit à longs pans couvert en ardoise, indépendant de celui du logis. Une cour, close d'un mur haut, occupe le fond de la propriété.

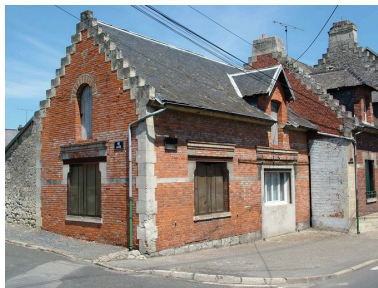
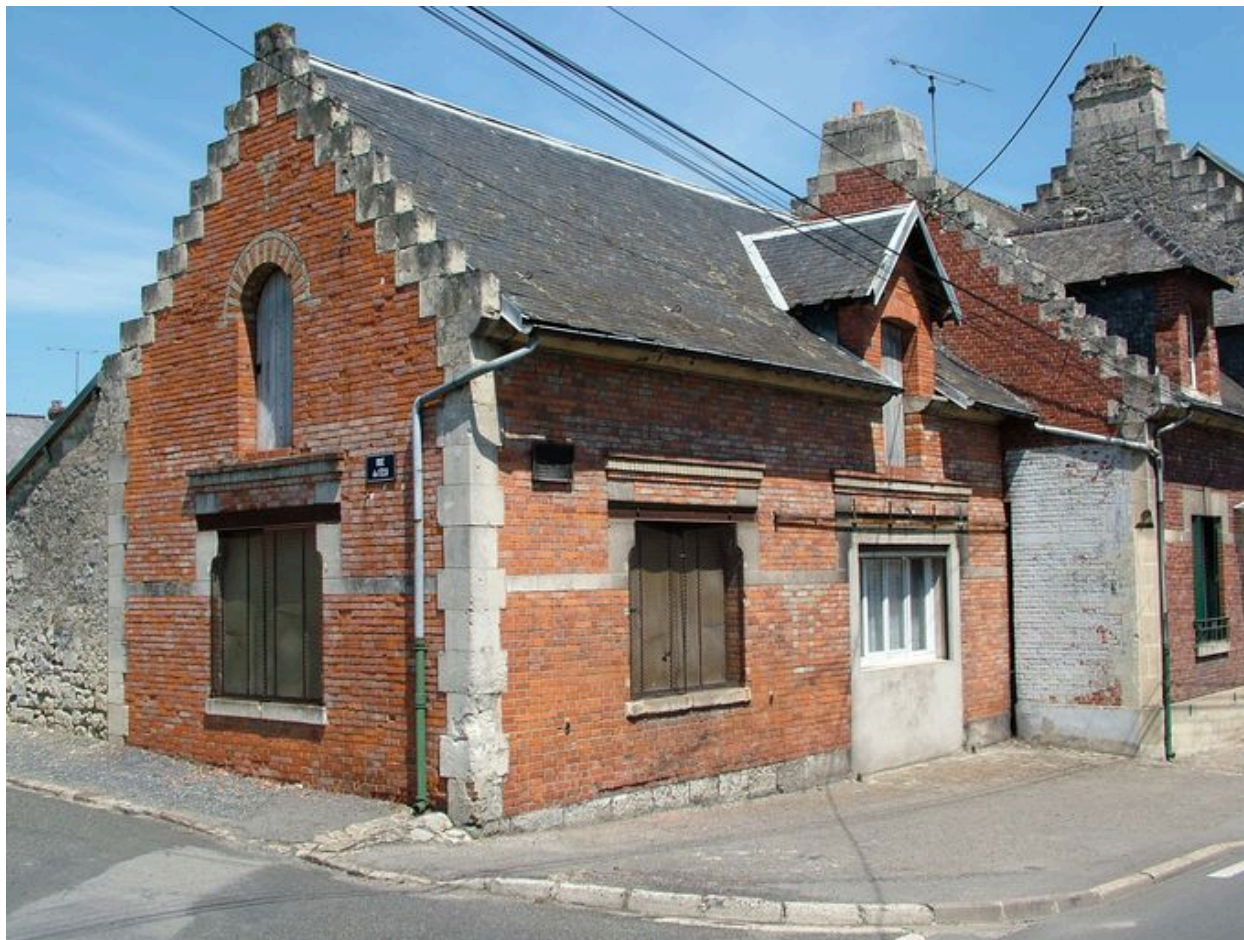
Vue de la partie commerciale.
Phot. Irwin Leullier
IVR22_20050200635NUCA

Vue de la partie commerciale.

Toutes les maisons de Chavignon ont été construites après 1920. La disposition originale de la brique de couleurs diverses aux linteaux des fenêtres larges anime la façade de la partie professionnelle. L'utilisation de la brique pour l'ensemble de la construction alliée à l'emploi de la pierre de taille en font un édifice original, d'une qualité inattendue.

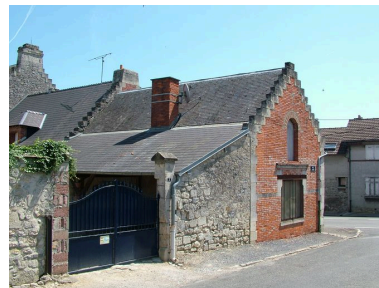
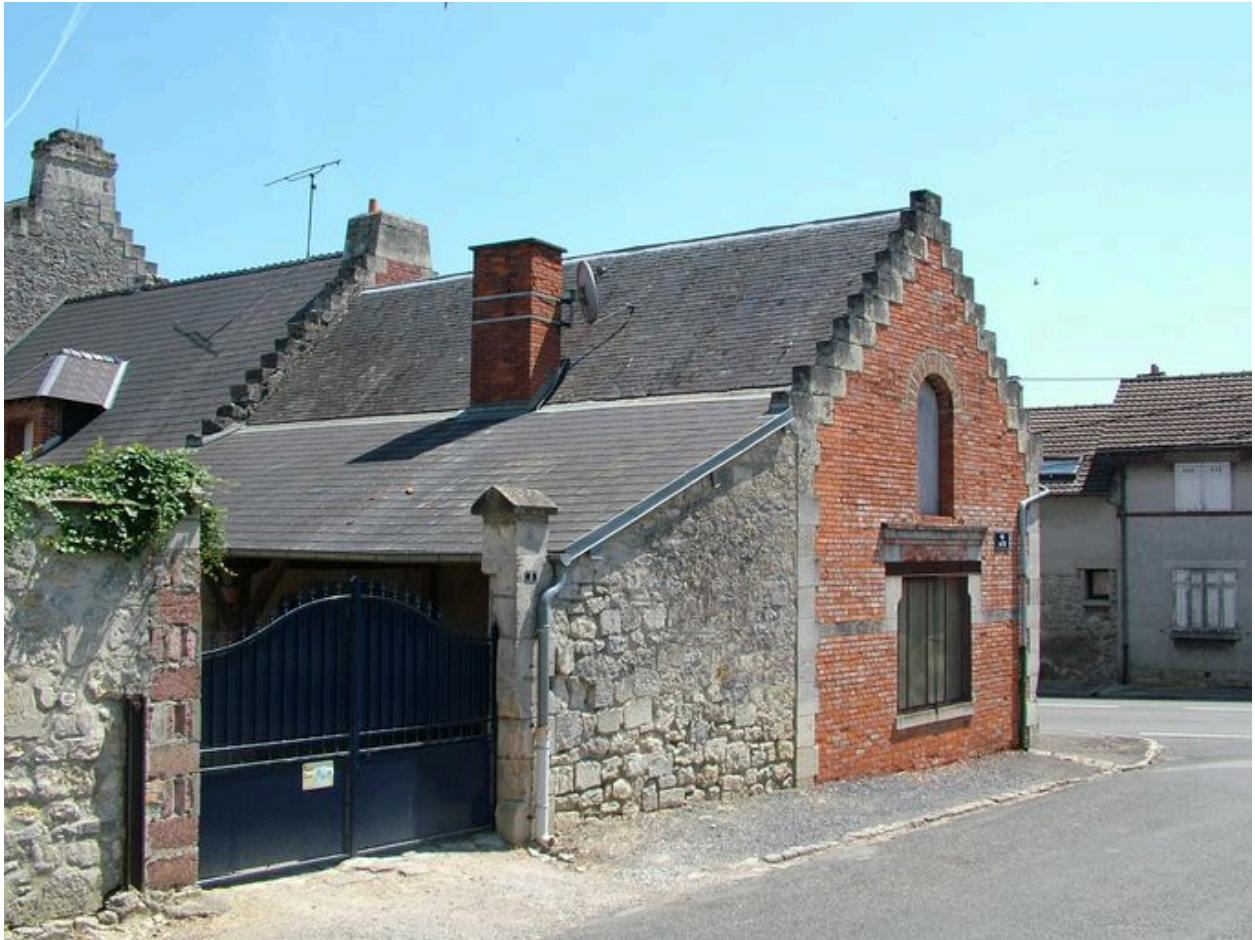
Vue postérieure.
Phot. Irwin Leullier
IVR22_20050200798NUCA

Vue postérieure.
