Hauts-de-France, Nord  
Beaufort  
15 rue de l' Hôpital

## Ferme de l'Hôpital

Numéro de dossier : IA59002443  
Date de l'enquête initiale : 2004  
Date(s) de rédaction : 2004  
Cadre de l'étude : inventaire préliminaire PNR Avesnois  
Degré d'étude : étudié

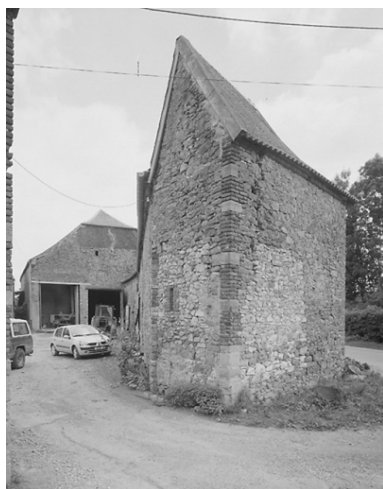
Détail du départ du porche disparu.

Implantée de le long du ruisseau de la Fontaine Taviaux, cette ferme est organisée autour d'une cour. L'accès se faisait par un pigeonnier-porche, visible sur une carte postale non datée (cf. Horlait, p. 16) et aujourd'hui disparu. Au fonds de la cour se trouve le logis, en rez-de-chaussée surélevé. Au sud, perpendiculaire au logis, est implantée la grange, qui se prolonge par un ensemble d'étables surmontées de fenils, qui était relié par le porche à un autre volume abritant une grange, des étables et un fenil. Au nord, du côté du ruisseau, se trouve un autre volume servant également de grange, d'étables et de fenil. Une remise ruinée contribuait à fermer encore la cour. De plus, le ruisseau assure une fermeture naturelle au nord, qui était renforcée par un mur de clôture, visible sur une carte postale du début du 20<sup>e</sup> siècle. L'absence d'ouvertures des bâtiments d'exploitation sur la voie donne un caractère très fermé à cette exploitation agricole.

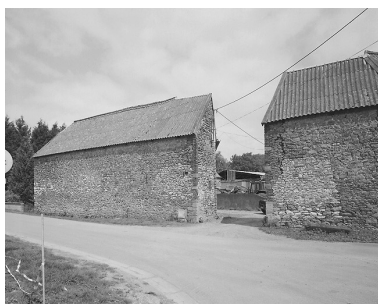
Vue de l'entrée de la cour.

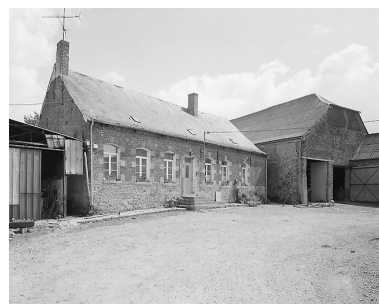
Vue du logis et de  
l'ouverture de la grange.

Vue du logis et de l'ouverture de la grange.

La forme des ouvertures du logis, cintrée, et la mise en œuvre des matériaux, dés de calcaire alternant avec de la brique, permettent de dater le logis de la seconde moitié du 18<sup>e</sup> siècle. Sur le cadastre de 1810 figurent le logis, la grange prolongée par une étable au sud et un bâtiment implanté au nord, perpendiculairement au logis. Celui-ci a disparu sur le cadastre de 1845. La ferme s'organise donc autour d'une cour, alors ouverte sur la rue. Sur le cadastre de 1845, la cour est fermée sur trois côtés et prend la forme qu'elle a aujourd'hui. Avant 1845, sont construits, près du ruisseau, la grange-étables-fenil encore en usage aujourd'hui et le grand volume sur rue abritant également une grange, des étables et un fenil, venant fermer la cour à l'ouest. Le logis est également agrandi avant 1845 et d'autres volumes s'y adossent et le relient au bâtiment nord. Aujourd'hui, les bâtiments d'exploitation situés entre le logis et les volumes au nord de la cour ont été remplacés partiellement par un hangar en tôle.

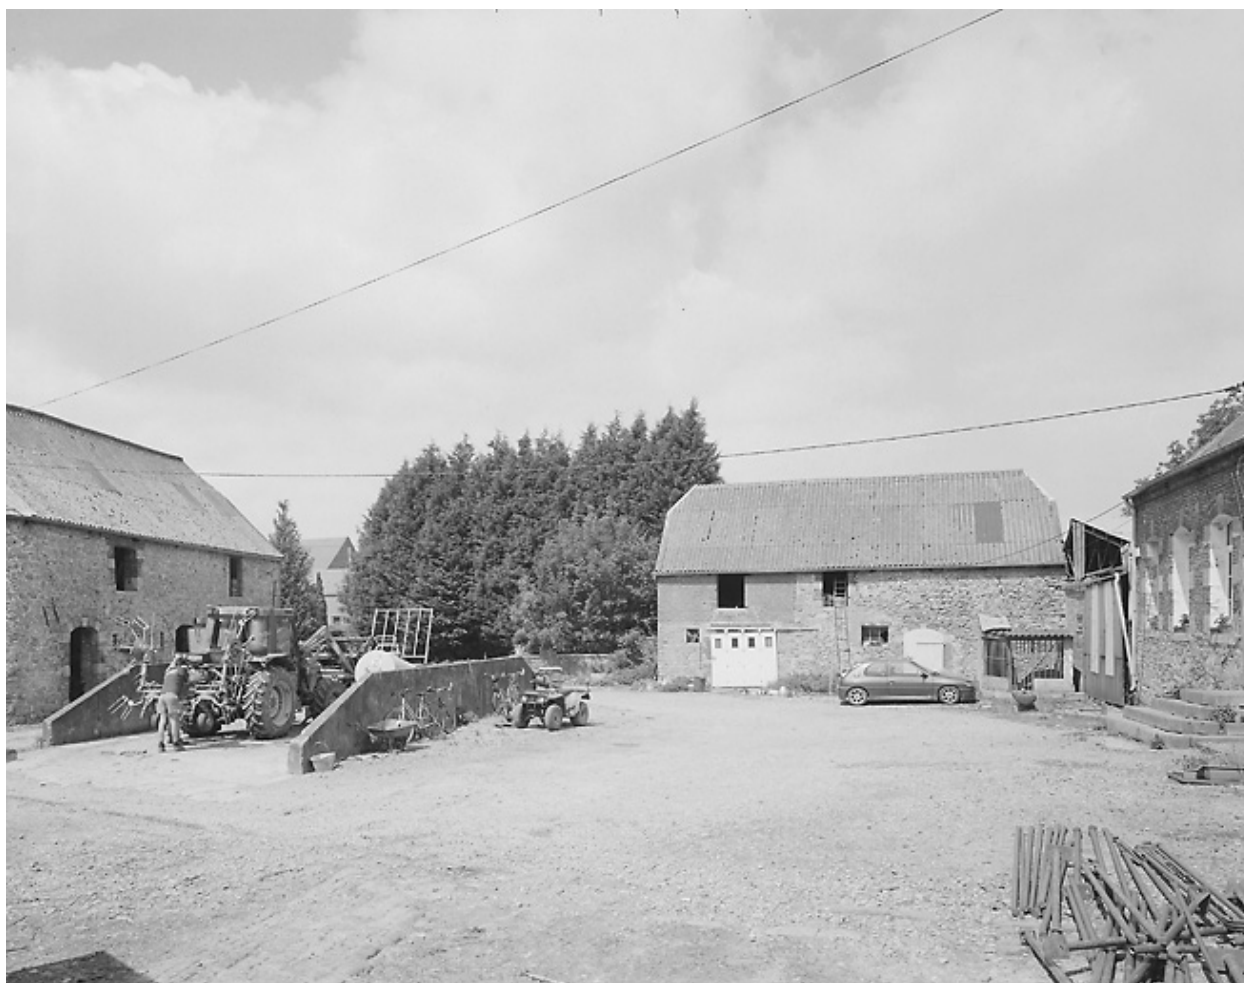
Vue des bâtiments d'exploitation.  
Phot. Pierre Thibaut  
IVR31\_20055904665V

Vue des bâtiments d'exploitation.
