Hauts-de-France, Somme
Blangy-Tronville

Église paroissiale Saint-Médard de Blangy-Tronville

Numéro de dossier : IA80002413
Date de l'enquête initiale : 2002
Date(s) de rédaction : 2002
Cadre de l'étude : inventaire topographique Amiens métropole
Degré d'étude : étudié

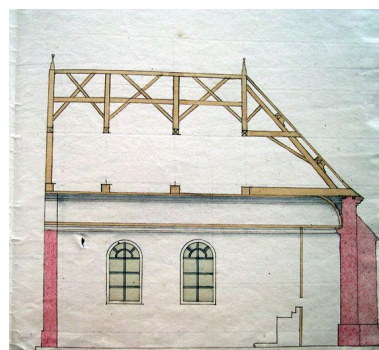
Elévation latérale de l'extension projetée en 1771 (AD Somme ; 4 G 1624).
Phot. Isabelle Barbedor
IVR22_20068010048NUCA

Élévation latérale de l'extension projetée en 1771 (AD Somme ; 4 G 1624).

Les sources conservées aux archives départementales (série G), signalent une transaction entre le chapitre de la cathédrale d'Amiens, d'une part, et le curé, les marguilliers et principaux habitants de la paroisse de Blangy sur Somme, représentés par Jean-Baptiste Andrieu, curé dudit Blangy, et Jacques Waranguier, laboureur audit lieu, de l'autre, par laquelle lesdits doyen et chapitre, en qualité de gros décimateurs de ladite paroisse, autorisent les fabriciens à construire une sacristie à côté du chœur de l'église dudit Blangy, du côté de l'épître, et, à cet effet, à déboucher une porte cintrée qui se trouve de ce côté, à la condition que les fabriciens prennent la construction et l'entretien postérieur de ladite sacristie à leur charge, et que la maçonnerie de l'église n'en recevra aucun dommage. Amiens, 27 avril 1752. Les documents relatifs à l'agrandissement de l'église, comprennent une requête adressée au chapitre en 1770 pour signaler le mauvais état de l'édifice (le pignon et le mur droit du chœur sont lézardés) et demander sa reconstruction partielle, en raison de l'exiguïté du sanctuaire occupé par l'autel, le marchepied, la table de communion, un lutrin, enfin des sièges de célébrant. Un cahier des charges et un plan (doc. 1) sont dressés à cette date. L'année suivante, de nouveaux plans (doc. 2 et 3) sont annexés à une transaction réalisée avec le chapitre.

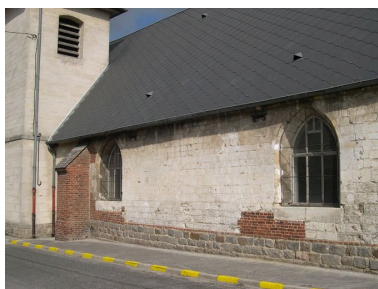
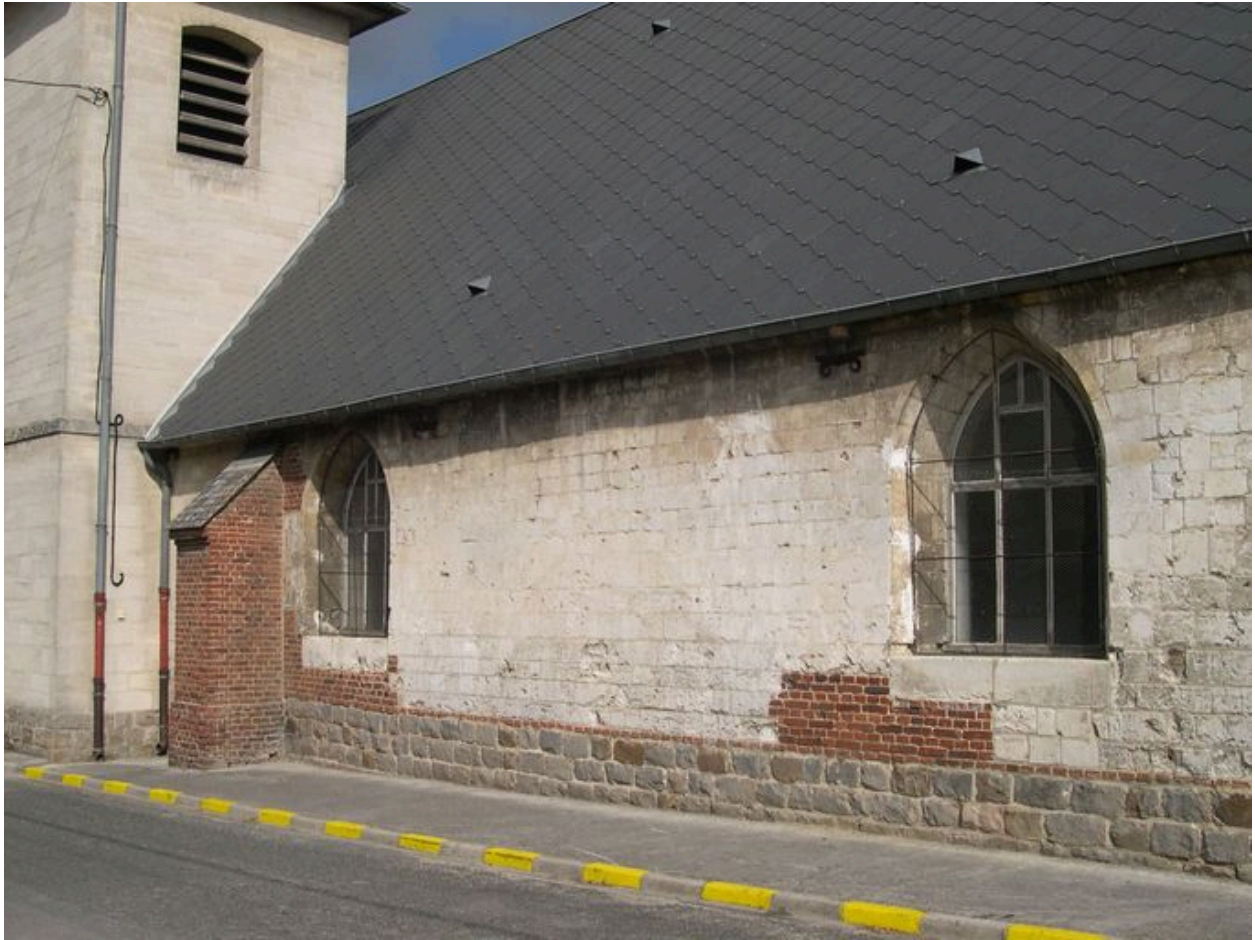
Fenêtres de la nef (mur sud).
Phot. Isabelle Barbedor
IVR22_20038011010NUCA

Fenêtres de la nef (mur sud).

L'édifice orienté de plan allongé est formé d'une nef et d'un chœur à chevet polygonal plus étroit, auquel est accolée une sacristie. La tour de clocher est située à l'angle sud-ouest de la nef. On signalera également l'absence d'espace libre autour de l'église. L'édifice couvert d'ardoises et construit en calcaire, appareillé en pierre de taille sur solin de grès, présente des traces de reprises de maçonnerie en calcaire (pignon occidental) et en briques (contreforts et pignon occidental). Le contrefort sud-est du chœur est construit en briques et calcaire appareillés en assises alternées. La sacristie est en briques. Les six baies de la nef en arc brisé présentent des moulurations différentes (celle du nord-ouest à feuillure), comme celles du chœur en anse de panier (celles du sud et celle du nord-est à feuillure). Une reprise de maçonnerie est visible entre les deux baies nord du chœur. Non visité.

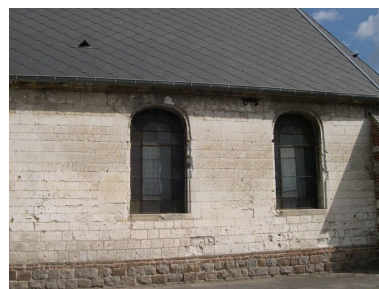
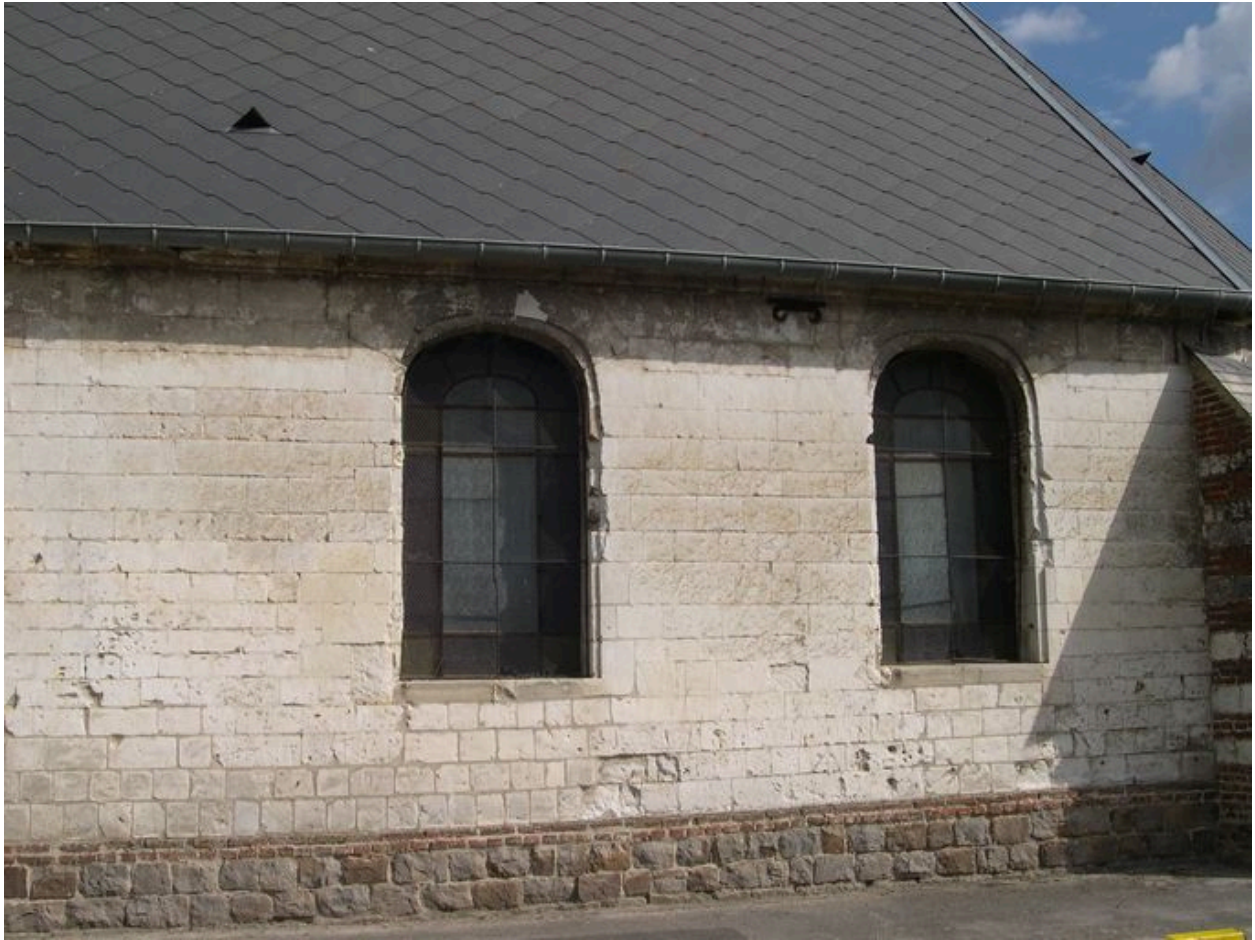
Fenêtres du chœur (mur sud).
Phot. Isabelle Barbedor
IVR22_20038011009NUCA

Fenêtres du choeur (mur sud).
