Hauts-de-France, Pas-de-Calais
Festubert
Plantin (Le)
Rue du Plantin

Ensemble de 5 casemates à personnel britanniques du comté de Lancashire

Numéro de dossier : IA62002830
Date de l'enquête initiale : 2012
Date(s) de rédaction : 2014
Cadre de l'étude : enquête thématique régionale Les ouvrages fortifiés de la Première Guerre mondiale
Degré d'étude : étudié

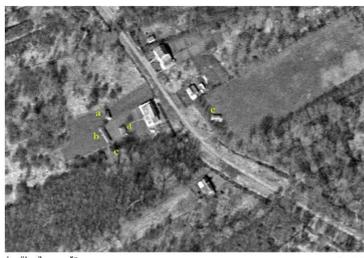
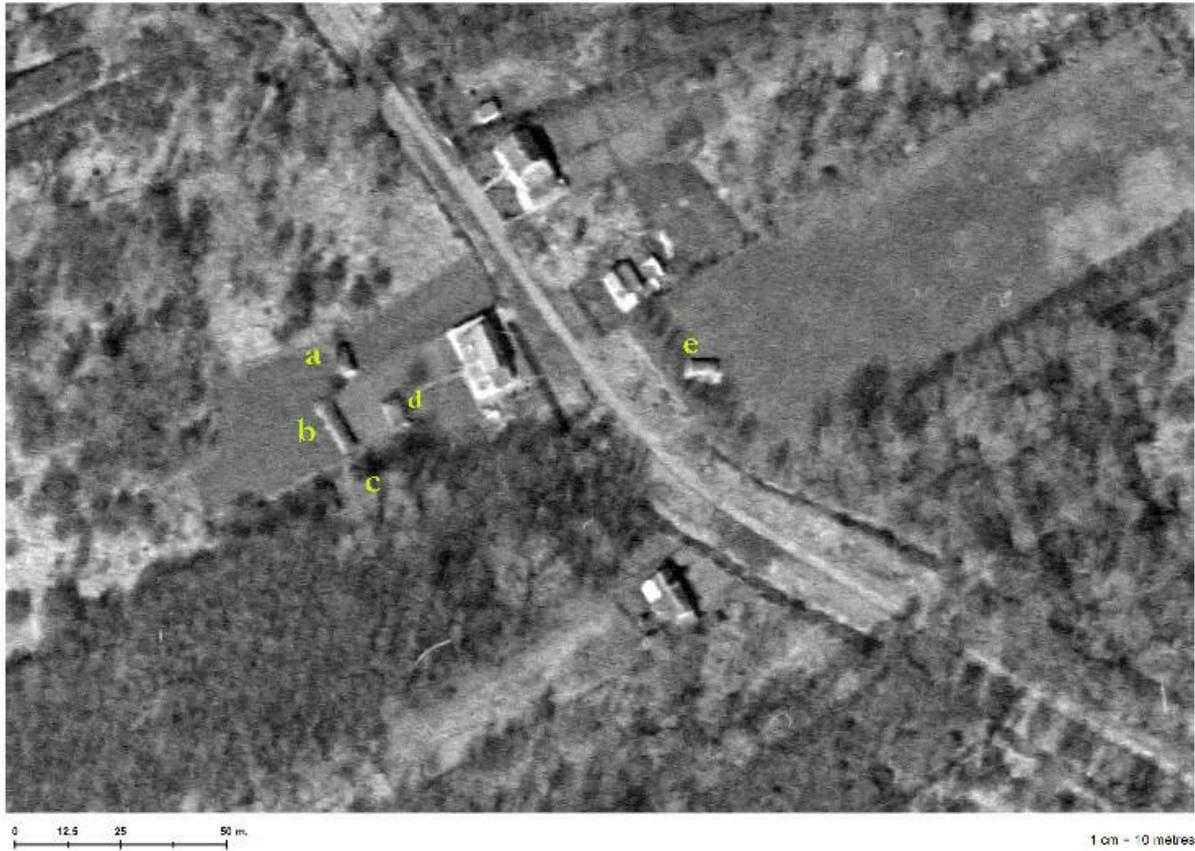
Situation des 5 édifices sur une photographie aérienne de 1947 (IGN, Geoportail).
Phot. Jean-Marc Ramette
IVR32_20176200331NUCA

Situation des 5 édifices sur une photographie aérienne de 1947 (IGN, Geoportail).

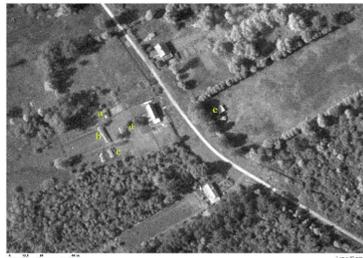
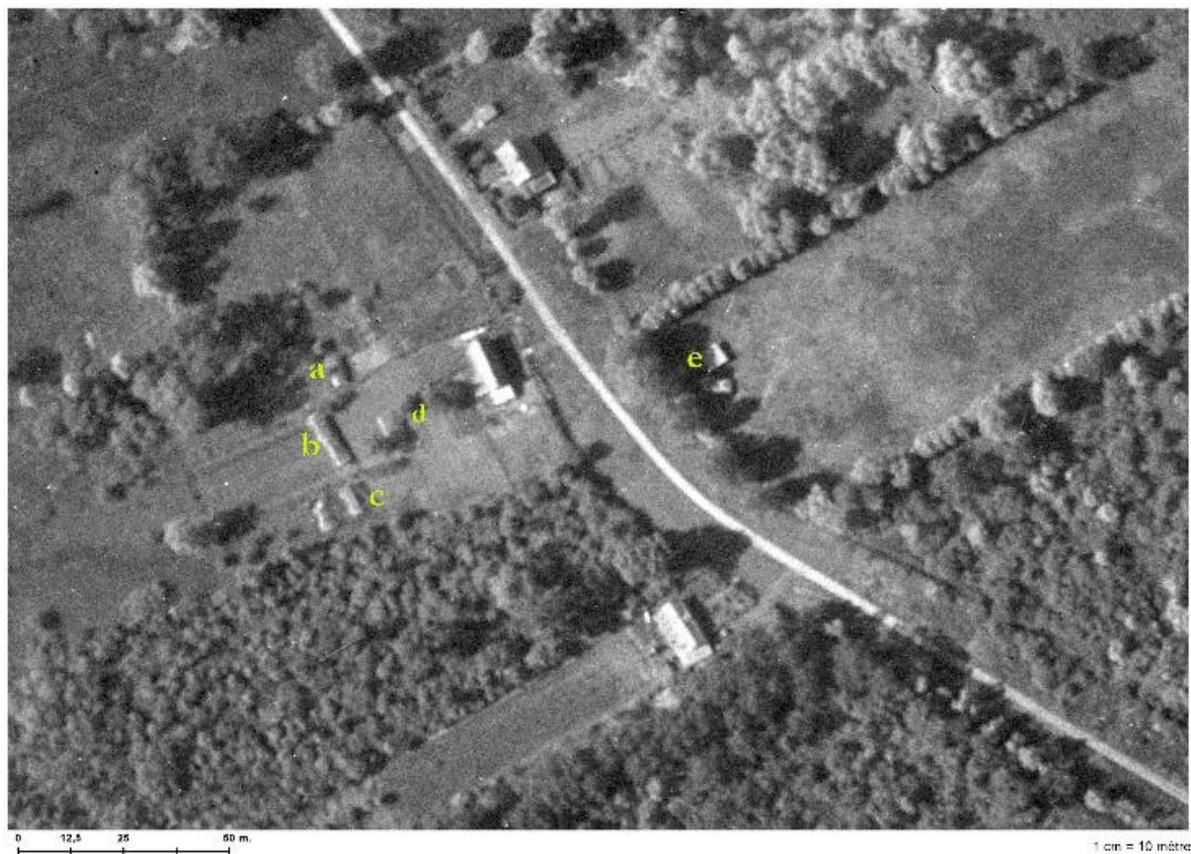
Situation des 5 édifices sur une photographie aérienne de 1960 (IGN, Geoportail).
Phot. Jean-Marc Ramette
IVR32_20176200330NUCA

Situation des 5 édifices sur une photographie aérienne de 1960 (IGN, Geoportail).

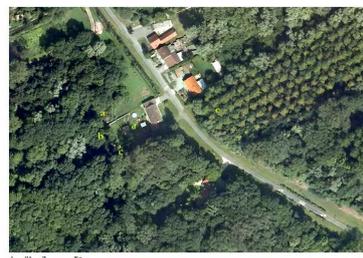
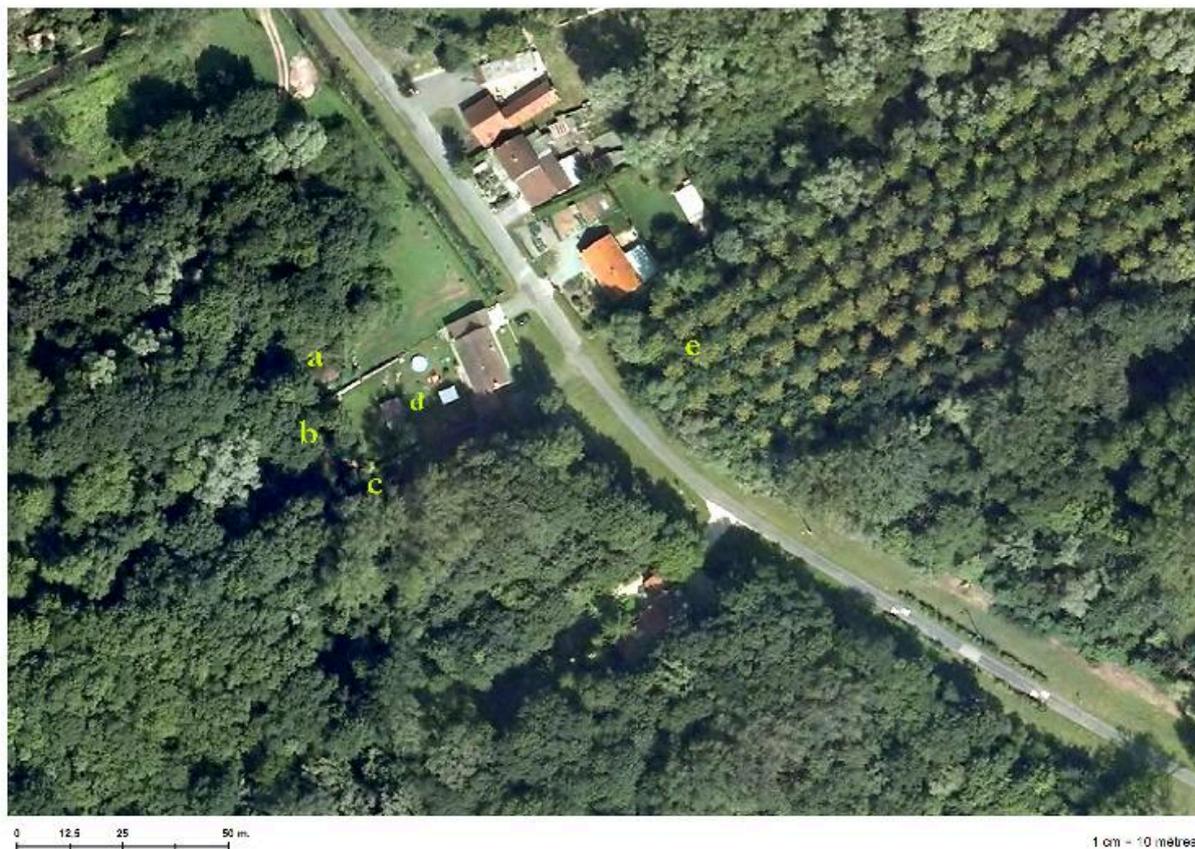
Position des 5 édifices sur une photographie aérienne de 2009
Phot. Jean-Marc Ramette
IVR32_20176200332NUCA

Position des 5 édifices sur une photographie aérienne de 2009

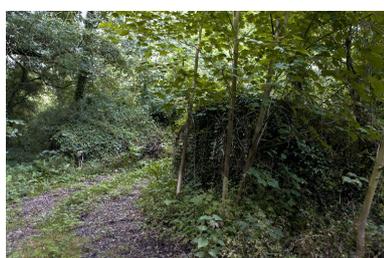
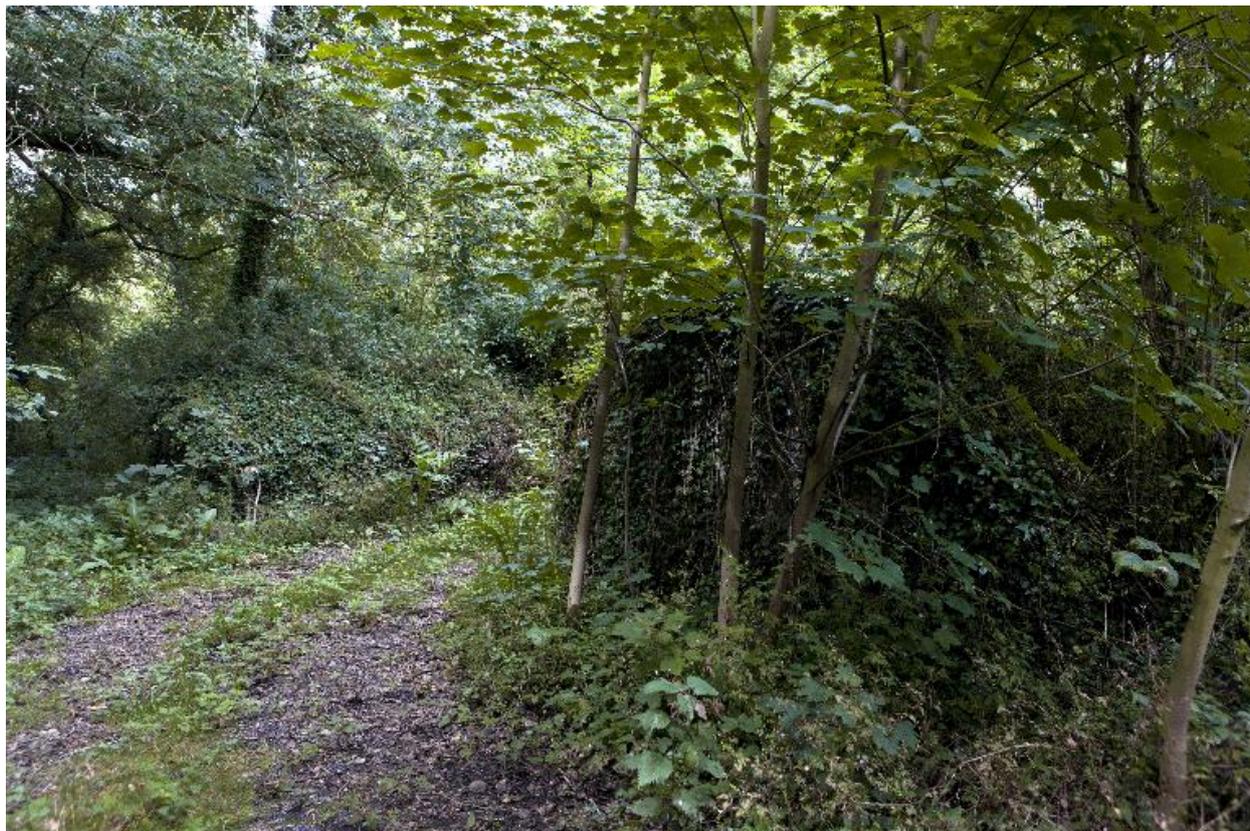
Casemate b) : Pignon de l'abri sous la végétation
Phot. Jean-Marc Ramette
IVR31_20146203014NUCA

Casemate b) : Pignon de l'abri sous la végétation

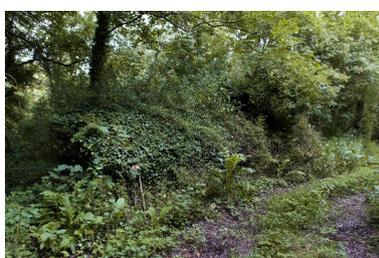
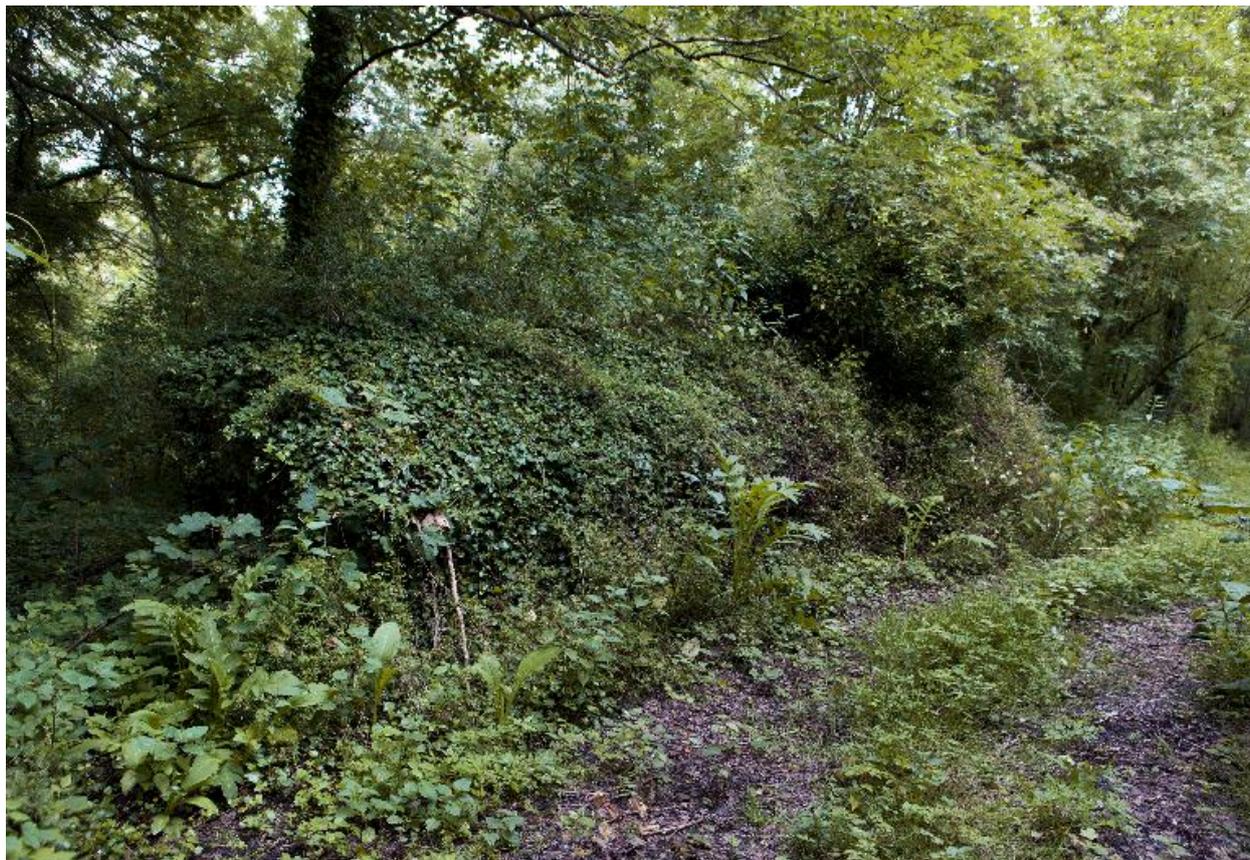
Casemate b) : Vue de trois-quarts sous la végétation
Phot. Jean-Marc Ramette
IVR31_20146203013NUCA

Casemate b) : Vue de trois-quarts sous la végétation

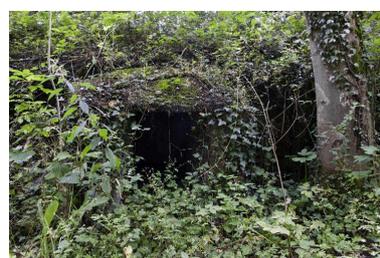
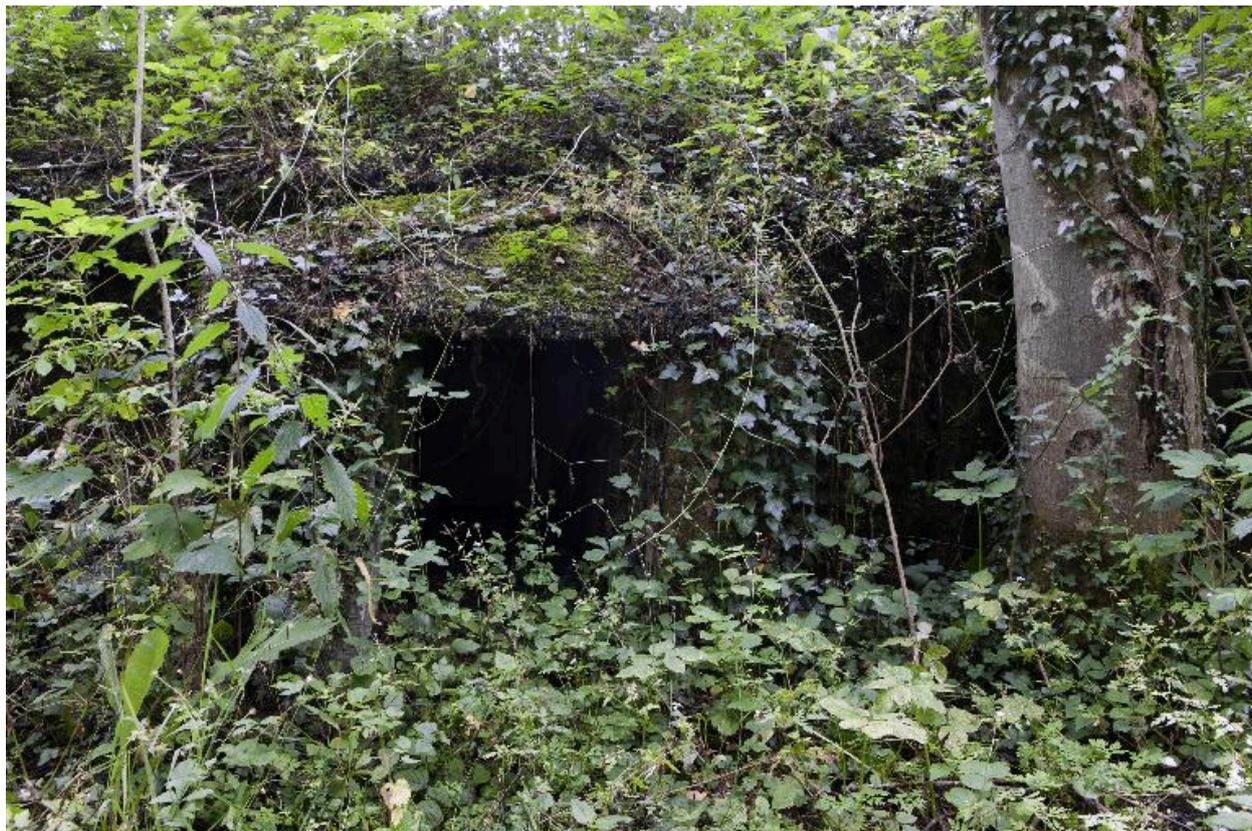
La casemate b, d'environ de 14m long sur 4 de large, possède une entrée à chaque extrémité ornée d'un cartouche représentant, tracé en creux dans le béton, la rose stylisée du comté de Lancashire. L'intérieur montre une voûte en arc outrepassé réalisée à partir de tôle ondulée aujourd'hui disparue. Une petite ouverture en hauteur des murs pignons assurait l'aération. La casemate a, c, e difficilement accessibles, sont du même type quoique moitié moins longues. Enfin, la casemate d mesure environ 4m sur 6 et était peut-être le casernement d'un officier. Du fait de sa présence dans un jardin particulier, c'est la plus visible de toutes. Ses murs portent l'empreinte du matériau de coffrage utilisé lors de la construction : de la tôle ondulée, disposée horizontalement.

Casemate b) : Une des deux entrées
Phot. Jean-Marc Ramette
IVR31_20146203019NUCA

Casemate b) : Une des deux entrées

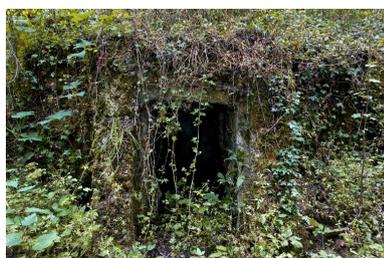
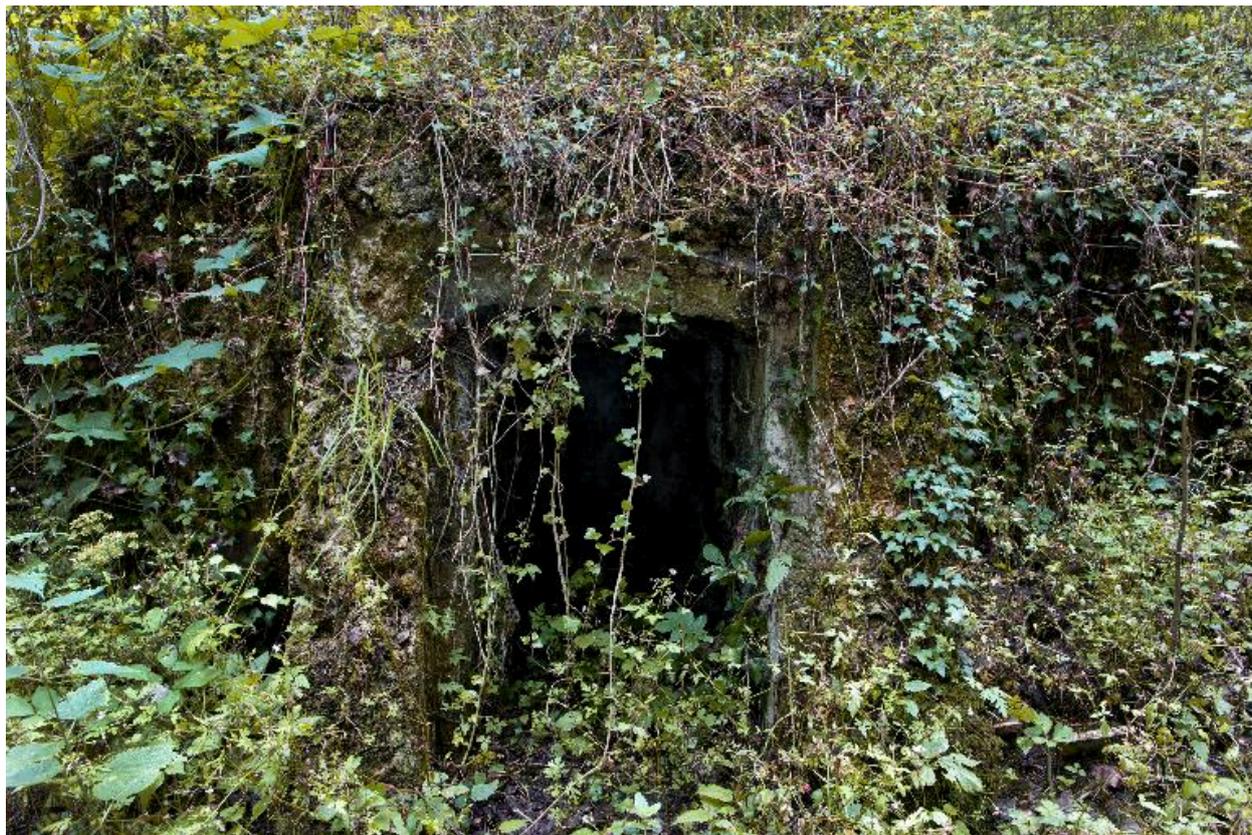
Casemate b) : La seconde entrée
Phot. Jean-Marc Ramette
IVR31_20146203015NUCA

Casemate b) : La seconde entrée

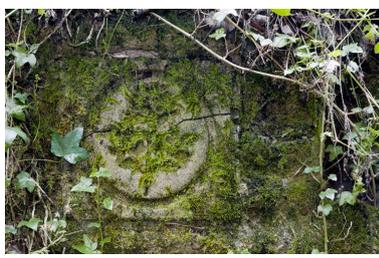
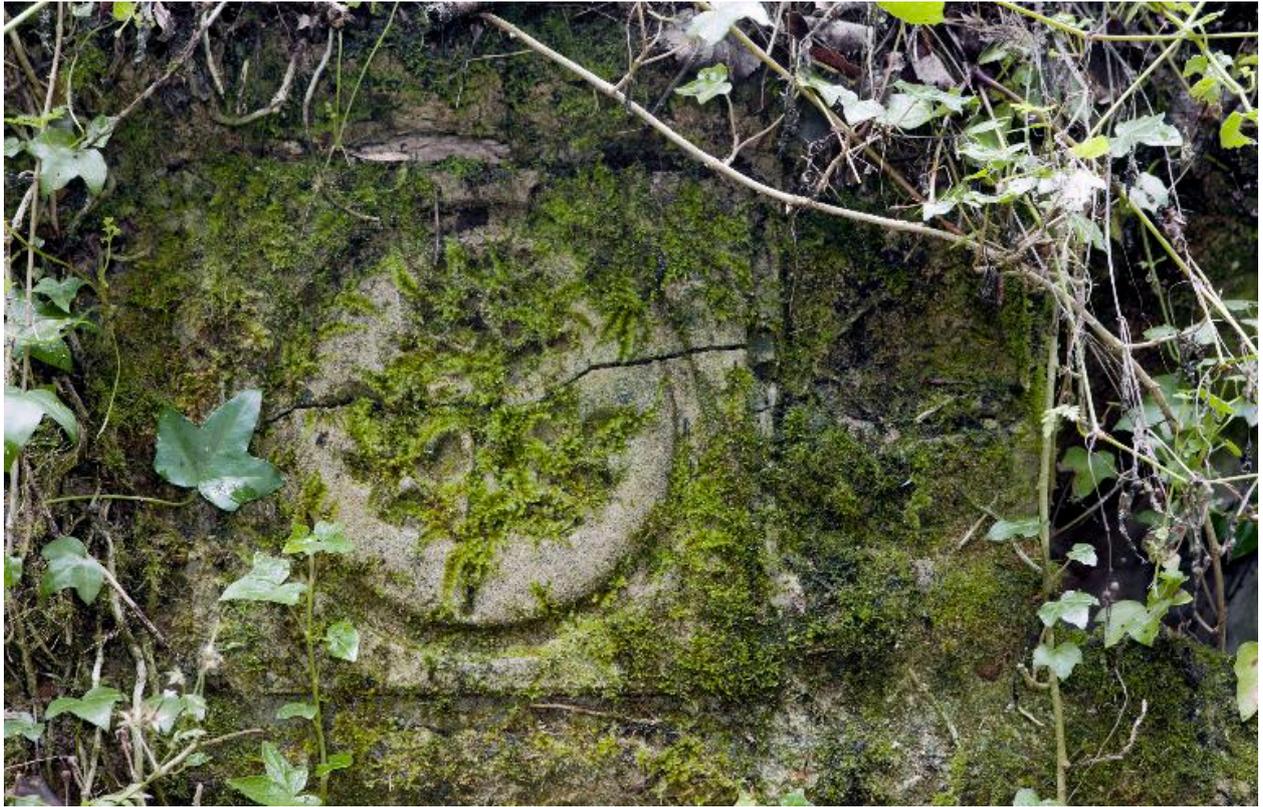
Casemate b) : Macaron représentant la rose de Lancashire
Phot. Jean-Marc Ramette
IVR31_20146203016NUCA

Casemate b) : Macaron représentant la rose de Lancashire

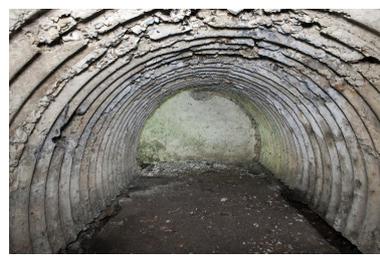
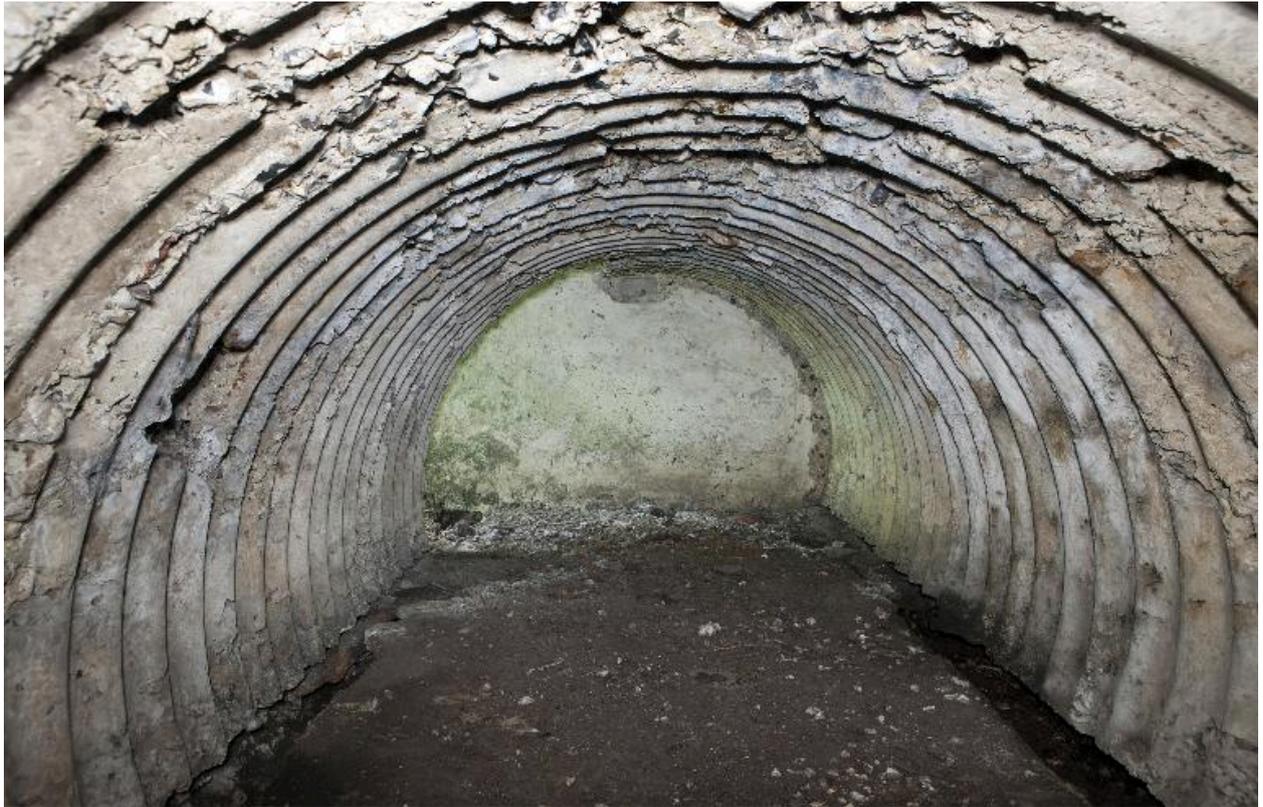
Casemate b) : Intérieur de l'abri
Phot. Jean-Marc Ramette
IVR31_20146203018NUCA

Casemate b) : Intérieur de l'abris

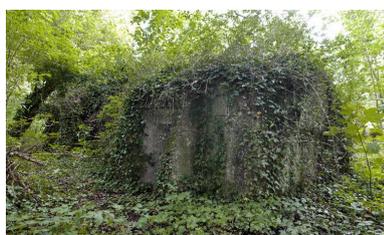
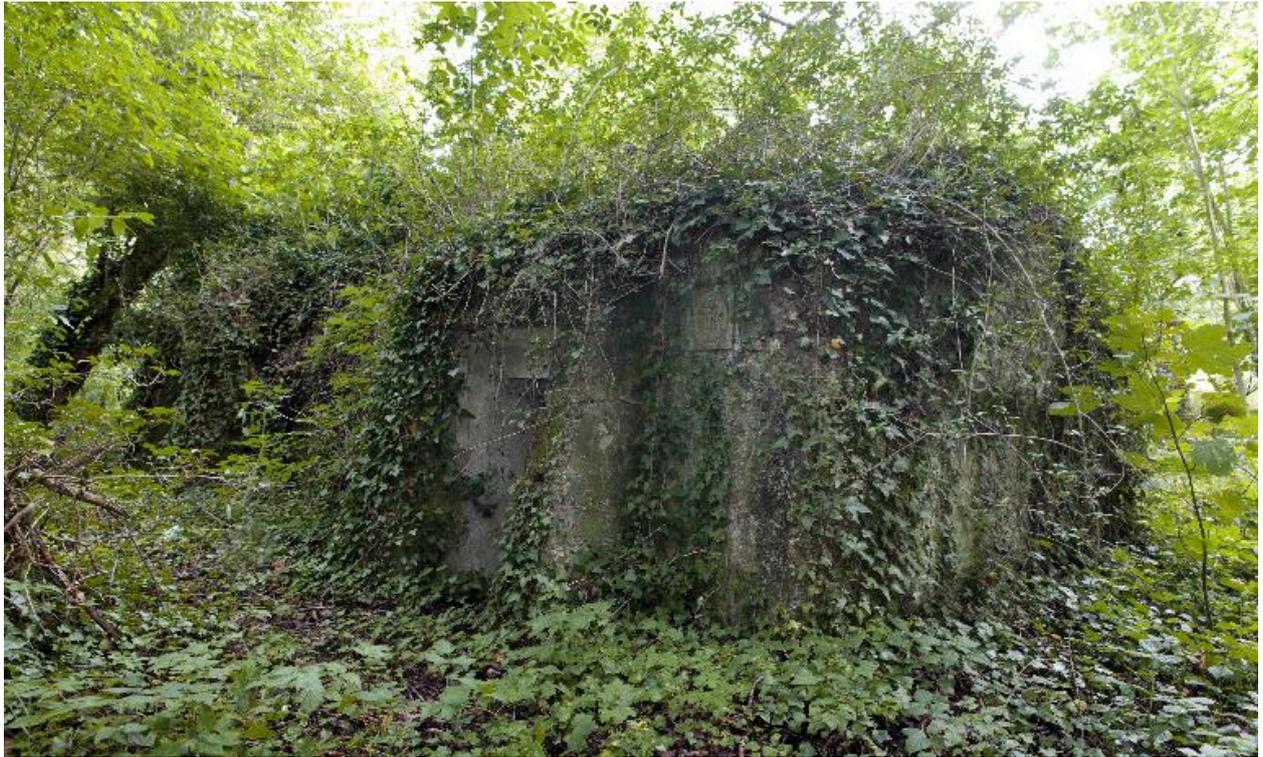
Casemate c) : Vue générale
Phot. Jean-Marc Ramette
IVR31_20146203020NUCA

Casemate c) : Vue générale

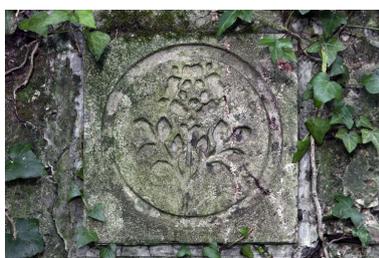
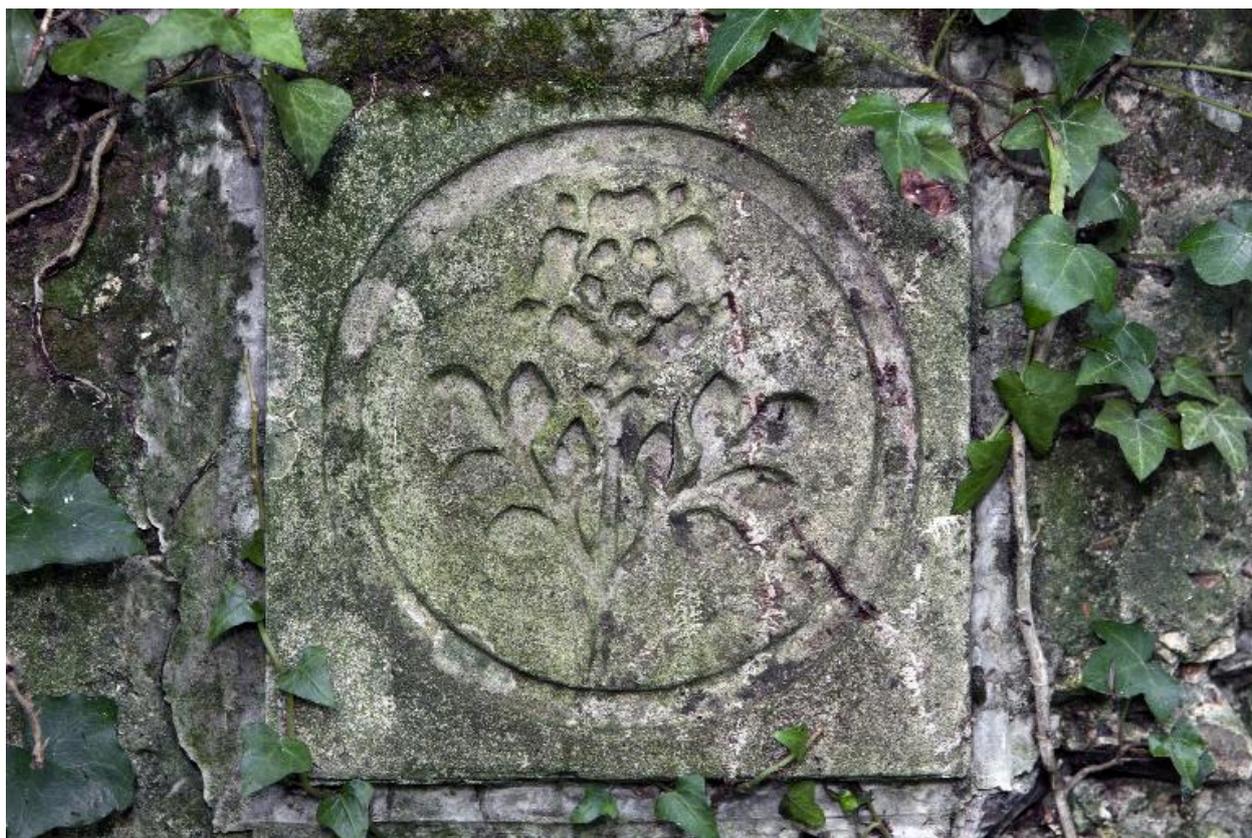
Casemate c) : Vue du macaron représentant la rose du Lancashire, au droite de l'entrée
Phot. Jean-Marc Ramette
IVR31_20146203022NUCA

Casemate c) : Vue du macaron représentant la rose du Lancashire, au droite de l'entrée

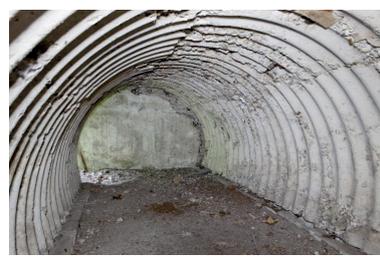
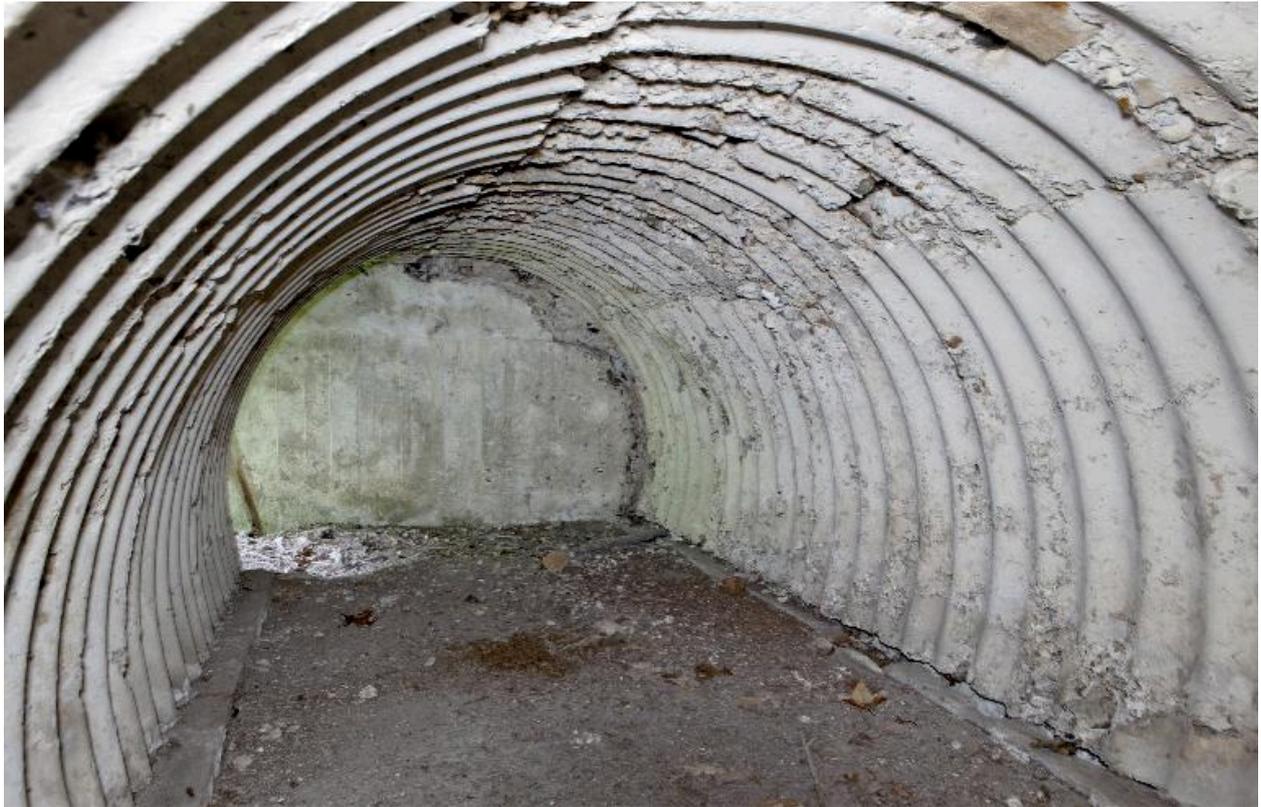
Casemate c) : Vue intérieure
Phot. Jean-Marc Ramette
IVR31_20146203021NUCA

Casemate c) : Vue intérieure

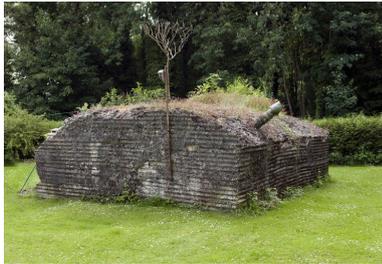
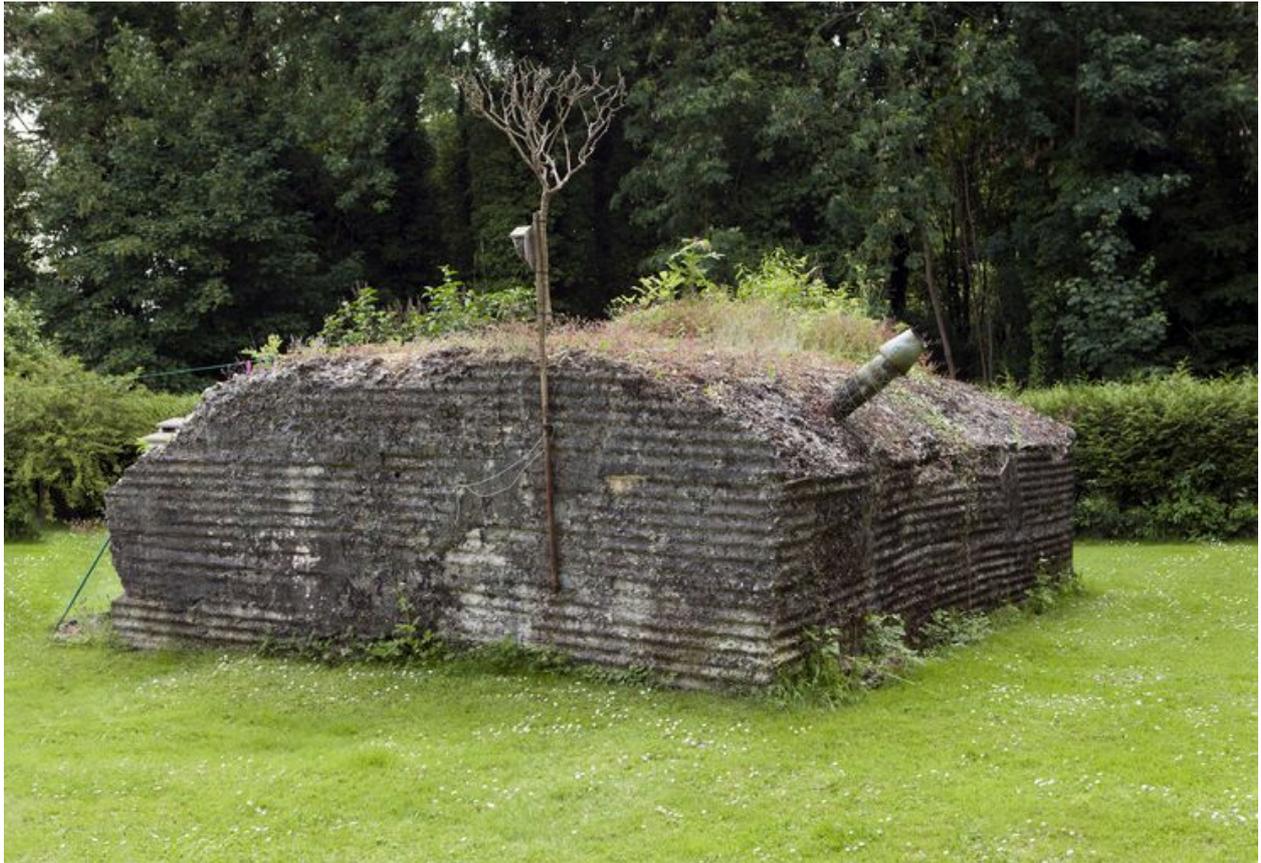
Casemate d) : Vue de trois-quarts vers le nord-est
Phot. Jean-Marc Ramette
IVR31_20146203012NUCA

Casemate d) : Vue de trois-quarts vers le nord-est

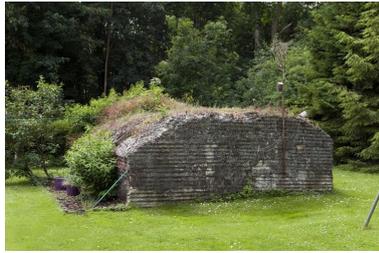
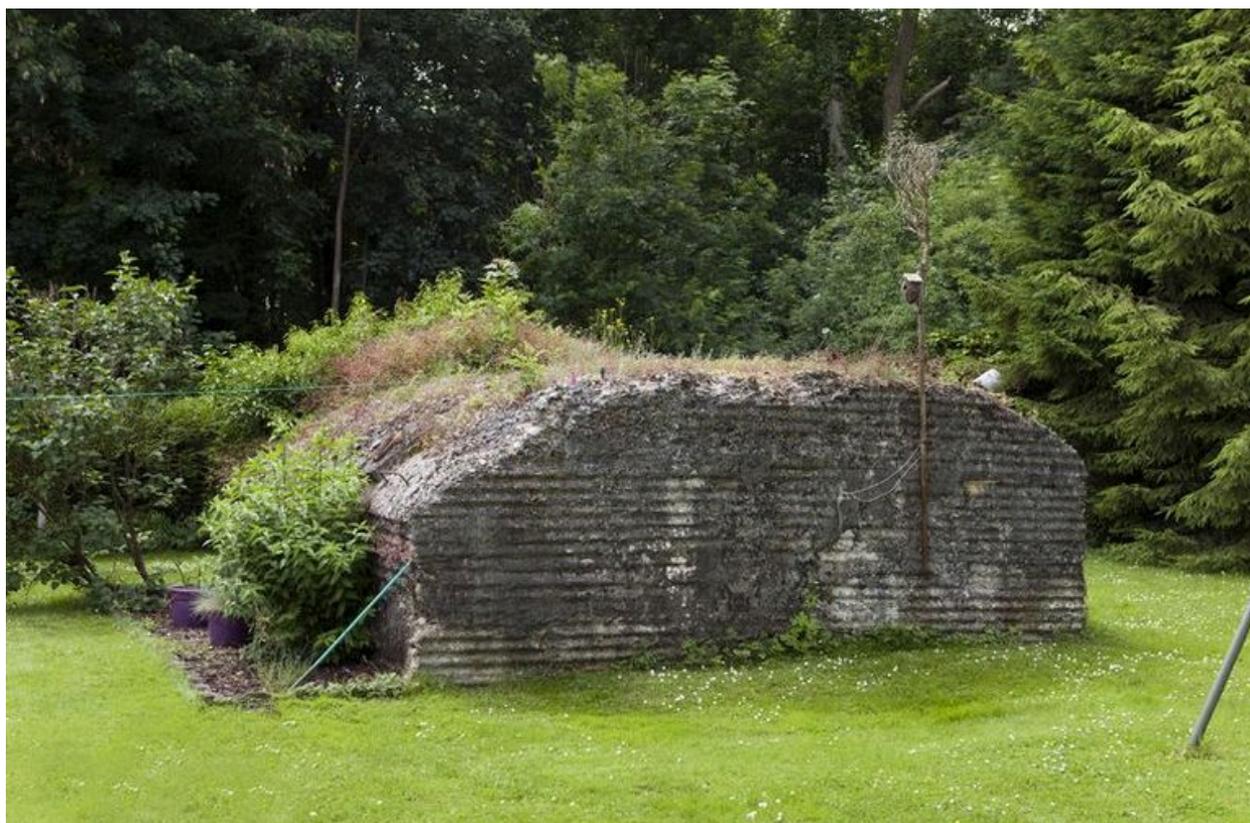
Casemate d) : Vue de trois-quarts vers le sud
Phot. Jean-Marc Ramette
IVR31_20146203011NUCA

Casemate d) : Vue de trois-quarts vers le sud
