Hauts-de-France, Aisne  
Soissons  
Cathédrale Saint-Gervais-Saint-Protais, place Cardinal-Binet

## **Verrière légendaire (vitrail archéologique, verrière hagiographique) : scènes de l'histoire de saint Crépin et saint Crépinien (baie 8)**

Numéro de dossier : IM02005317  
Date de l'enquête initiale : 2004  
Date(s) de rédaction : 2004  
Cadre de l'étude : mobilier et objets religieux la cathédrale de Soissons  
Degré d'étude : étudié

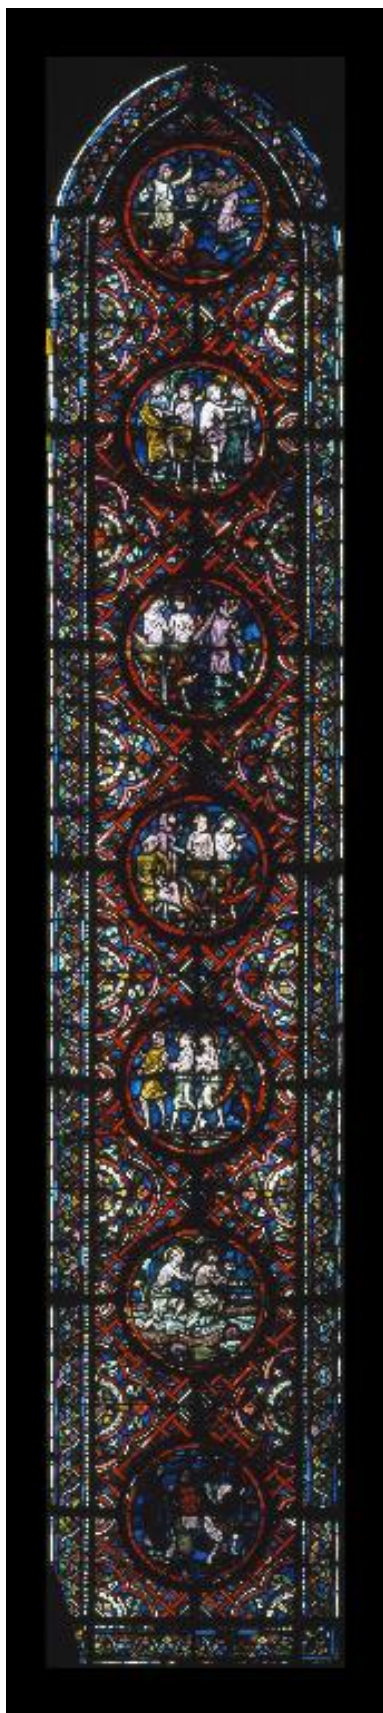
Vue générale de la verrière.  
Phot. Irwin Leullier  
IVR22\_20010202922XA

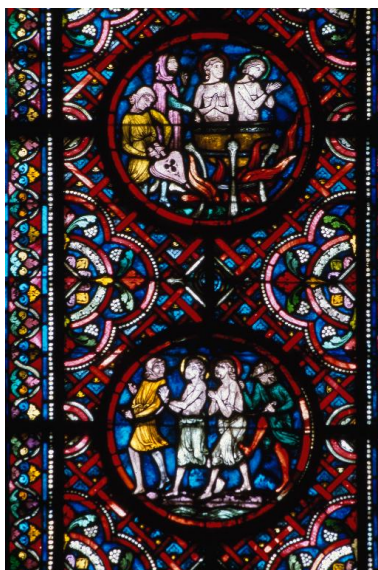
- Troisième médaillon : Rictiovere les fait charger de liens. Les deux saints longent la rivière, torse nu. Un homme tient la corde qui lie les poignets du premier frère, tandis que le second est attaché par les bras et reçoit des coups de pied d'un autre bourreau.

- Quatrième médaillon : Rictiovere fait fondre du plomb et fait plonger les deux saints dans le métal liquide, mais ils ne souffrent d'aucune brûlure. Rictiovere est représenté debout et de profil, à côté de la cuve remplie de plomb. Les deux saints, entièrement nus, sont debout dans la cuve et prient. Un bourreau, muni d'un gros soufflet, attise le feu sous la cuve.

Détail de la verrière de la baie  
8 : les deux frères, chargés  
de liens, sont conduits au  
supplice ; puis ils sont plongés  
dans une cuve de plomb fondu.  
Phot. Christiane Riboulleau  
IVR22\_20050200022ZA
