Hauts-de-France, Nord
Bavinchove
9 place de l' église

Ancien presbytère, actuellement maison multi-services

Numéro de dossier : IA59005918
Date de l'enquête initiale : 2025
Date(s) de rédaction : 2025
Cadre de l'étude : inventaire topographique canton de Cassel
Degré d'étude : étudié

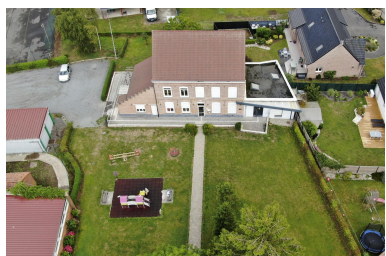
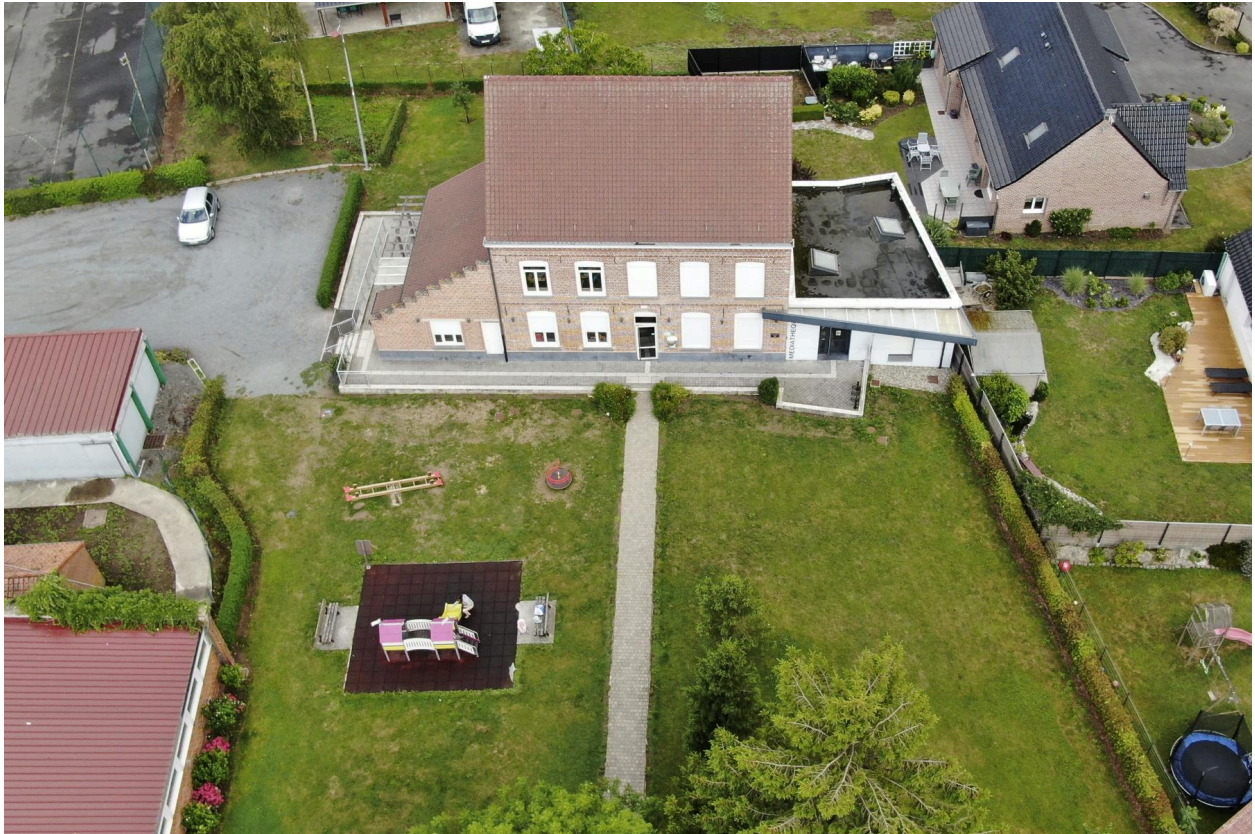
Vue aérienne de l'édifice.
Phot. Delphine Volto Jourdan
IVR32_20255901387NUCA

Vue aérienne de l'édifice.

L'ancien presbytère se présente sous la forme d'un bâtiment rectangulaire, élevé sur deux niveaux et couvert d'une haute toiture à deux versants en tuile mécanique. La pente accentuée du toit, sans lucarnes apparentes en façade, confère à l'ensemble une silhouette simple et massive.

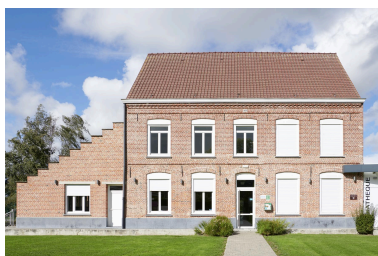
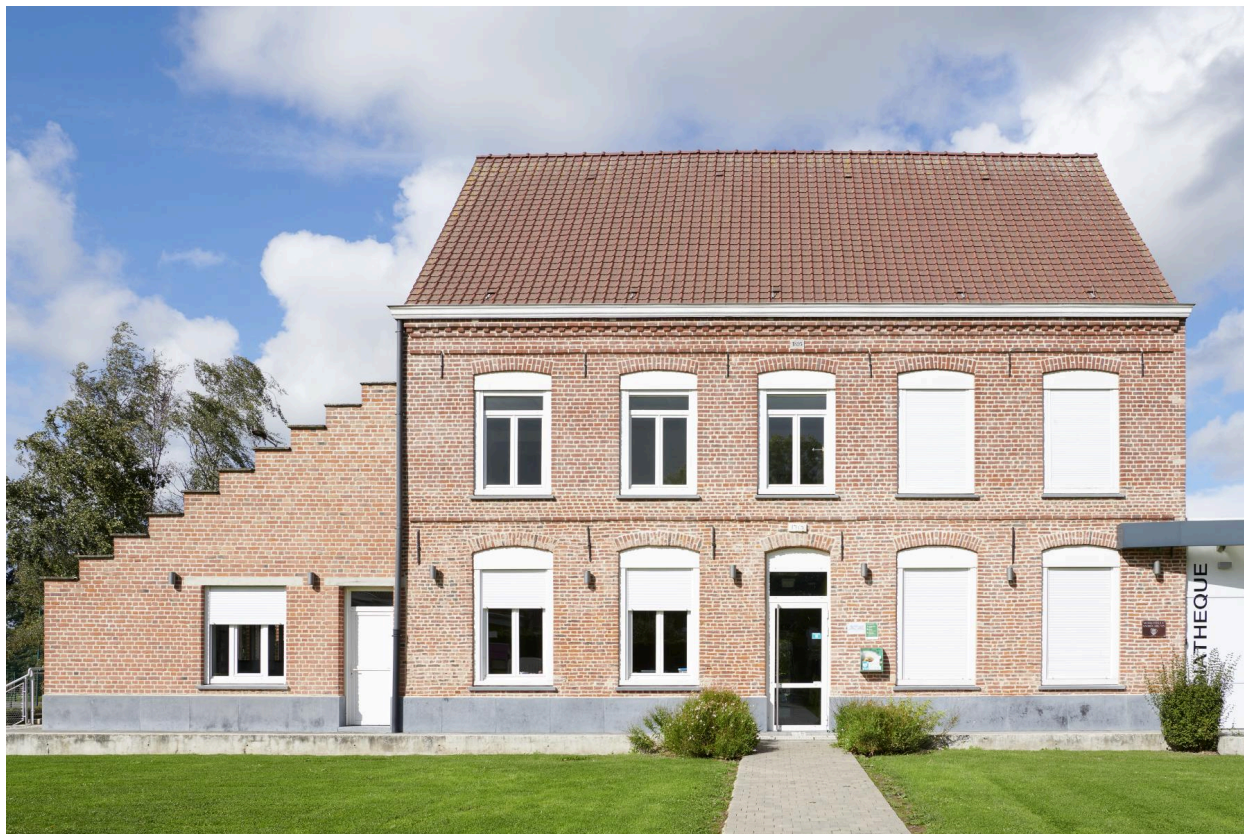
Façade principale (sud-est).
Phot. Delphine Volto Jourdan
IVR32_20245903283NUCA

Façade principale (sud-est).

La façade principale, ordonnancée avec régularité, est construite en brique rouge apparente. Elle repose sur un soubassement enduit, formant une assise continue qui protège les maçonneries des remontées d'humidité. L'élévation est rythmée par des travées verticales nettement marquées par l'alignement des baies du rez-de-chaussée et de l'étage. La composition adopte une symétrie relative, organisée autour d'une porte d'entrée centrale vitrée, accessible par un cheminement axial. Deux dates portées sont implantées sur la travée centrale : "1757" et "1893". Les ouvertures sont couvertes d'arcs surbaissés en brique. Chaque baie est soulignée par un encadrement sobre, avec linteaux et appuis saillants en béton. Un bandeau horizontal en brique marque la séparation visuelle entre les deux niveaux, tandis qu'une corniche discrète, également en brique, court sous l'égout du toit.

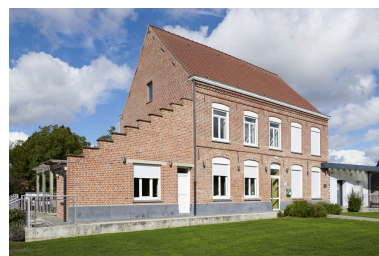
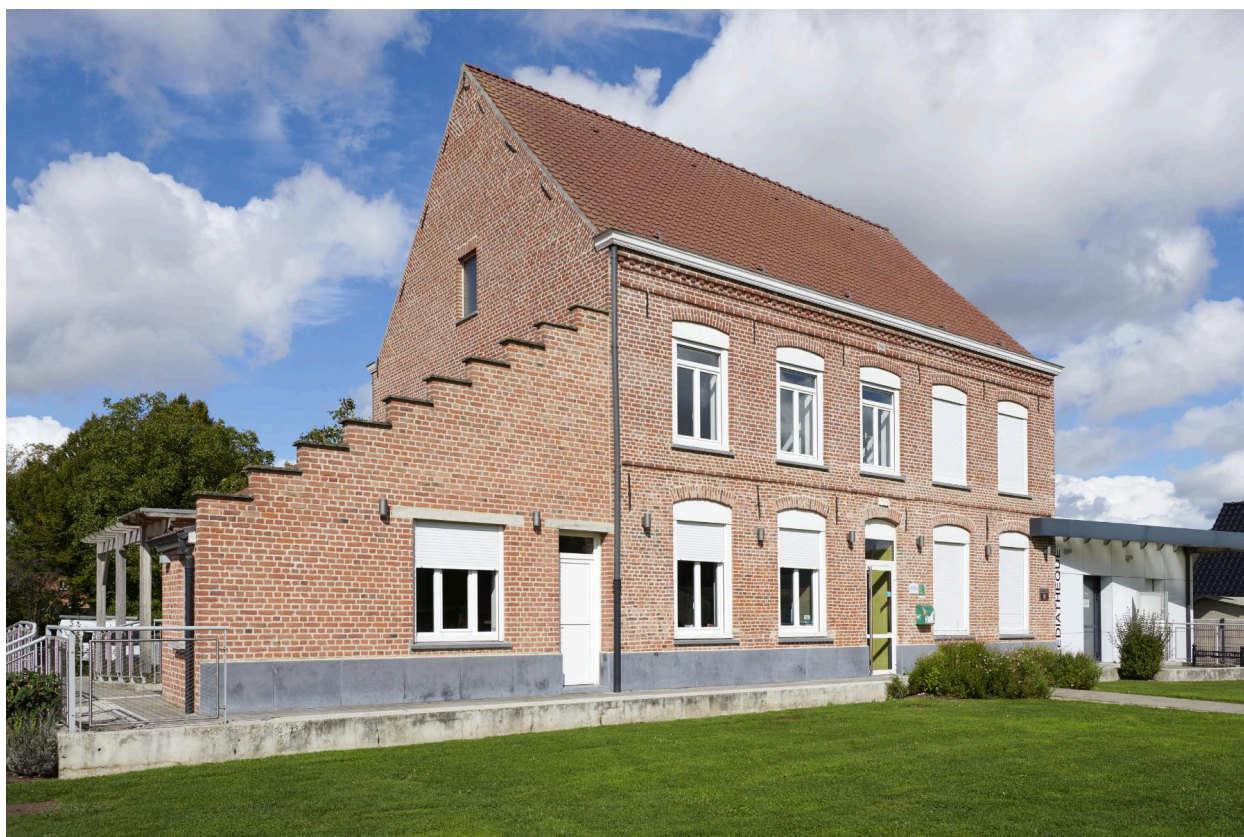
Façade sud-est.
Phot. Delphine Volto Jourdan
IVR32_20245903286NUCA

Façade sud-est.

À gauche, une extension plus basse, traitée dans le même matériau mais avec une volumétrie simplifiée et une toiture à un seul versant, s'adosse au volume principal. Son pignon à redents évoque une réinterprétation contemporaine des formes traditionnelles flamandes, assurant la transition entre le bâti ancien et les aménagements récents.

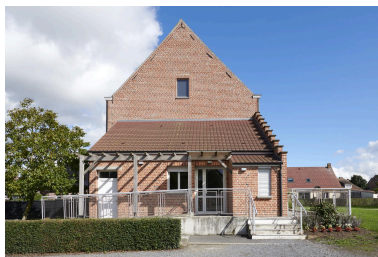
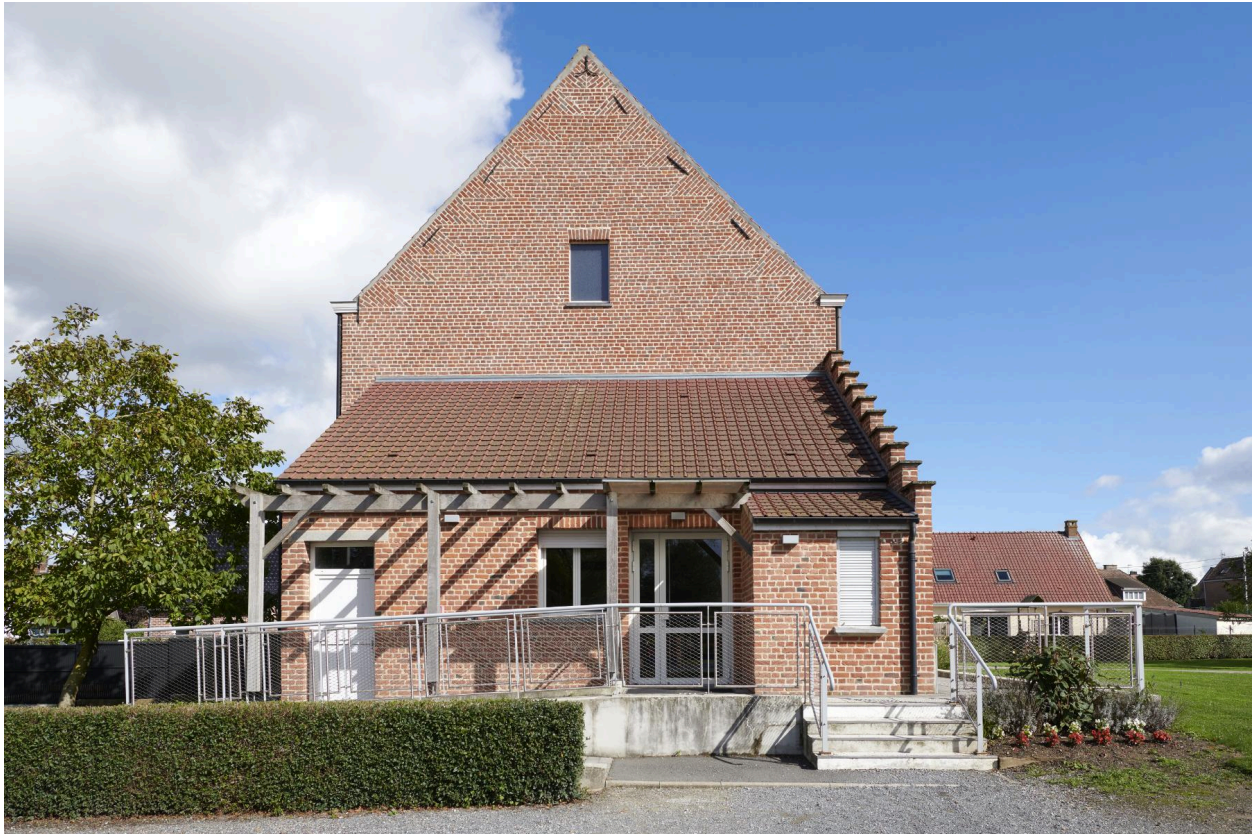
Pignon sud.
Phot. Delphine Volto Jourdan
IVR32_20245903287NUCA

Pignon sud.

Le pignon découvert sud-ouest et nord-est accueille une baie simple qui éclaire les combles.

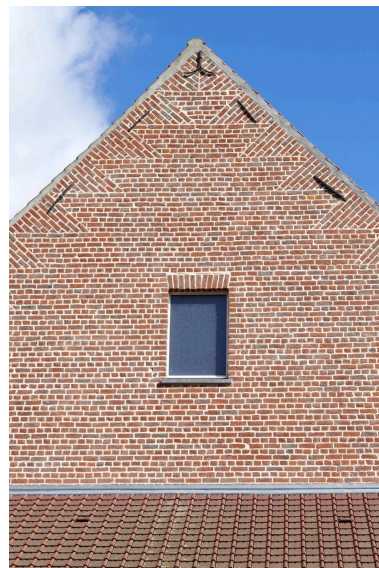
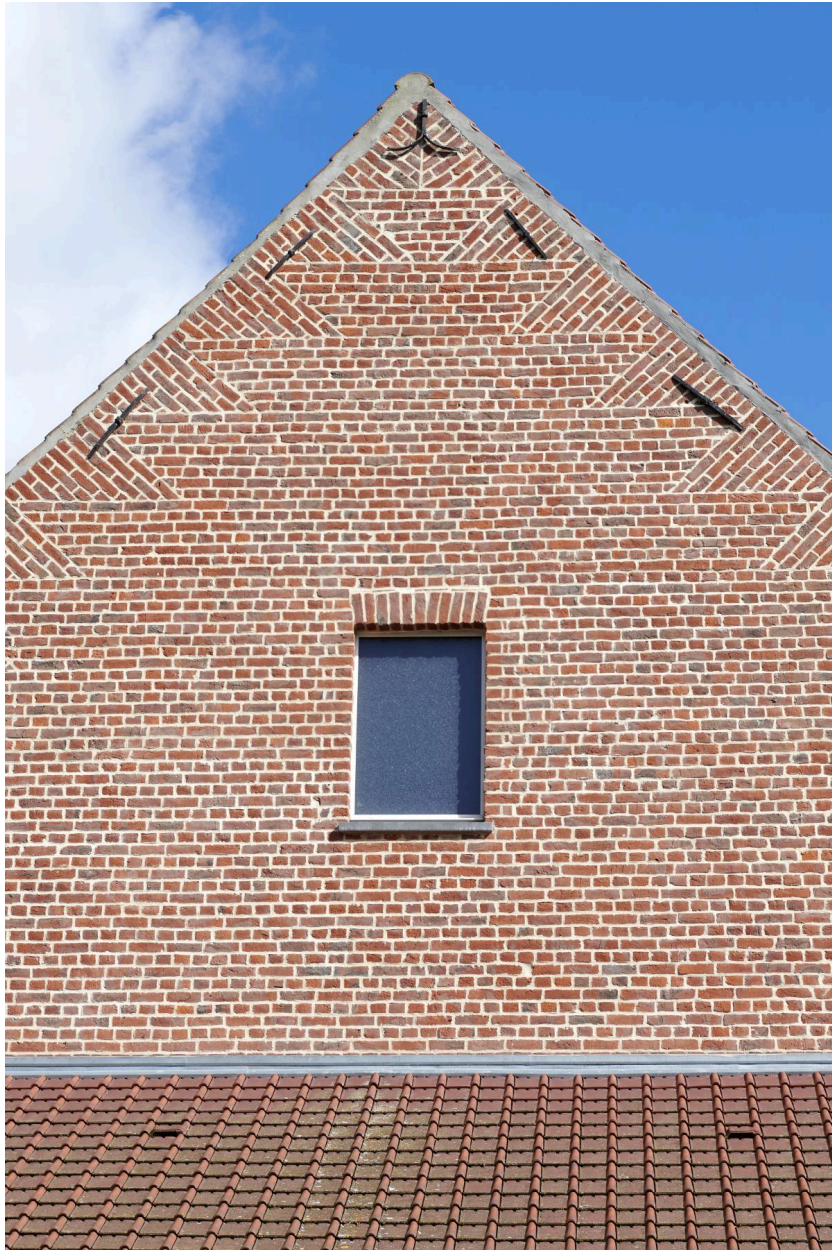
Détail pignon sud.
Phot. Delphine Volto Jourdan
IVR32_20245903288NUCA

Détail pignon sud.

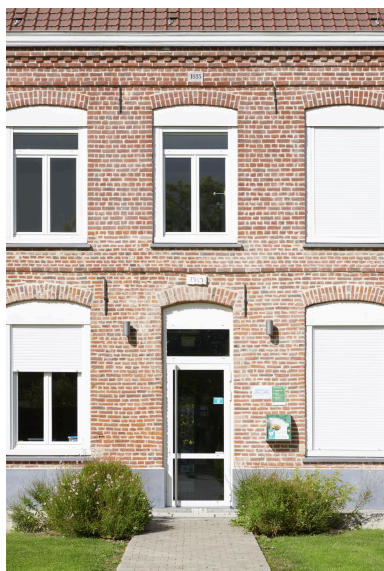
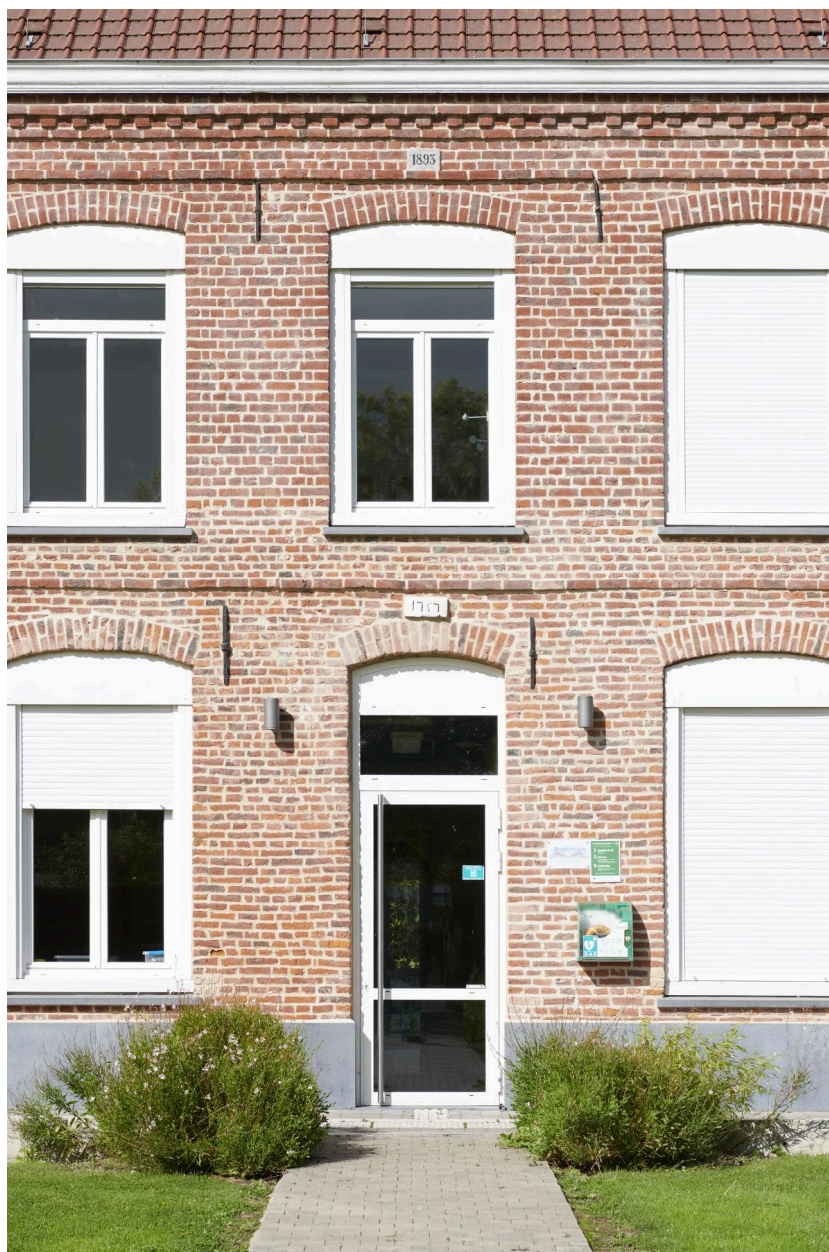
Détail de la travée centrale de la façade principale. Date portée "1757" au-dessus de la porte, date portée "1893" au-dessus la fenêtre du 1er étage.
Phot. Delphine Volto Jourdan
IVR32_20245903284NUCA

Détail de la travée centrale de la façade principale. Date portée "1757" au-dessus de la porte, date portée "1893" au-dessus la fenêtre du 1er étage.

La date portée au-dessus de la porte d'entrée, "1757", correspond très vraisemblablement à l'année de construction de l'ancien presbytère. Cette inscription, intégrée au bâti, constitue l'indice le plus ancien actuellement visible et situe la construction de l'édifice dans la seconde moitié du XVIII^e siècle.

Une seconde date, "1893", est portée sur le bâtiment au niveau de la fenêtre de la travée centrale. Elle semble correspondre à une campagne de modification importante - peut-être l'ajout d'un étage ou une transformation significative de la volumétrie, mais aucun document retrouvé dans les sources consultées ne permet à ce stade d'en préciser la nature exacte. Après avoir rempli sa fonction presbytérale durant plus de deux siècles, l'édifice connaît une nouvelle étape de son histoire en 2019, lorsqu'il est rénové pour accueillir une maison multiservices, assurant ainsi la continuité de son rôle structurant dans la vie communale.
