Hauts-de-France, Somme
Fontaine-sur-Somme
1 rue de Vieulaines

Maison dite Chez Odette

Numéro de dossier : IA80010976

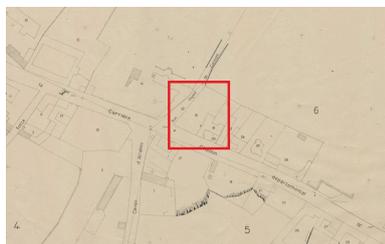
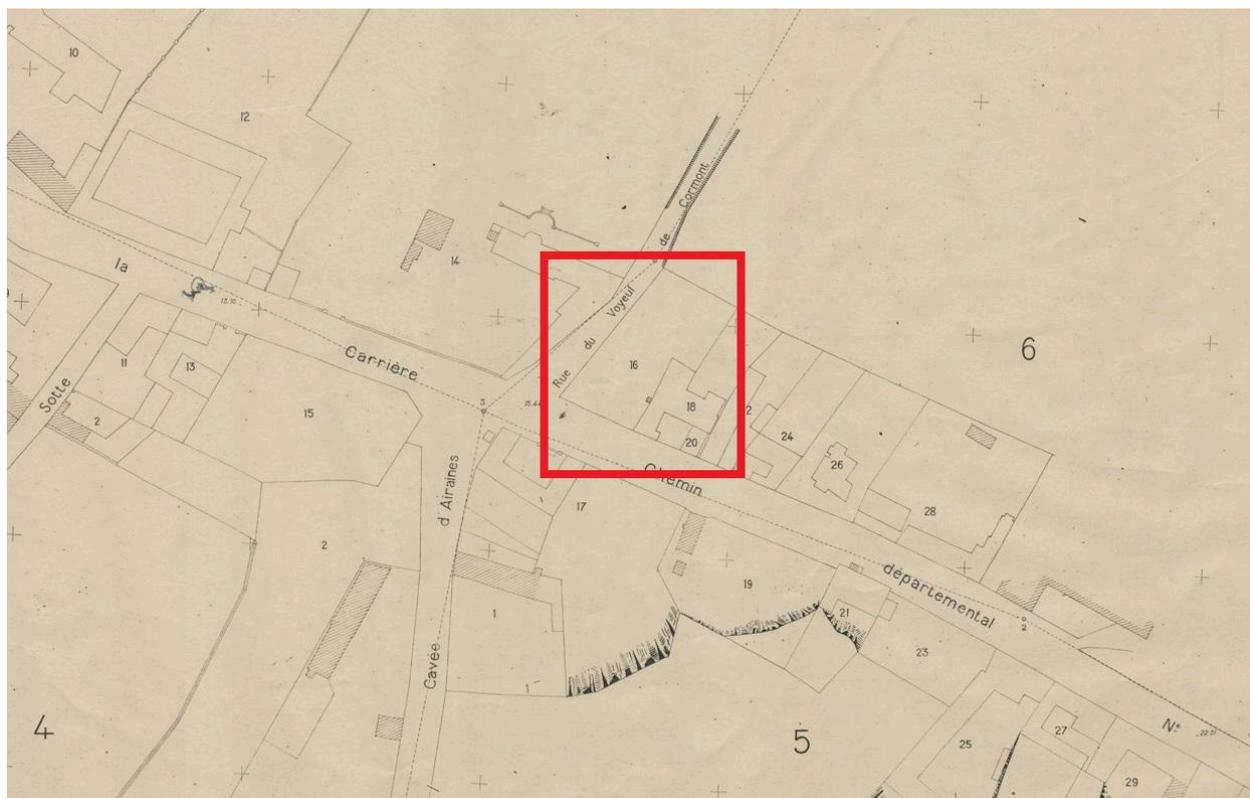
IVR32_20238005216NUCA

Destruction de la maison 1 rue de Vieulaines, fond de plan, topographie, Fontaine-sur-Somme, Commissariat à la Reconstruction Immobilière, Plan des Îlots sinistrés, 1942 (AD Somme ; 70W CP 39 1, ZH323).

Avant guerre, la parcelle était déjà lotie. Le plan topographique du Commissariat à la Reconstruction immobilière (AD Somme ; 70W CP 39 1, ZH323) qui dresse l'état des destructions de la commune en 1942 indique en effet la présence d'un ensemble de bâtiments accolés les uns aux autres, orientés perpendiculairement à la route. L'ensemble est manifestement détruit au cours des bombardements de 1940.

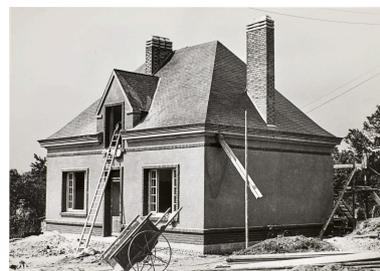
Commune de Fontaine-sur-Somme. Maison reconstruite du 1 rue de Vieulaines, par Jean Hubert, photographe à Amiens, 24 mai 1950 (AD Somme ; 1272 W 515).

Sa reconstruction n'est documentée que par deux photographies (AD Somme ; 1272 W 515) prises au cours de la reconstruction du village. La première, datée du 15 novembre 1949, la présente en cours de construction avec simplement les murs de brique apparente. La seconde, datée du 19 avril 1951, présente l'habitation terminée. Au dos du tirage photographique figure la mention "Fontaine, habitation Dacheux". Le nom de l'architecte n'est pas connu.

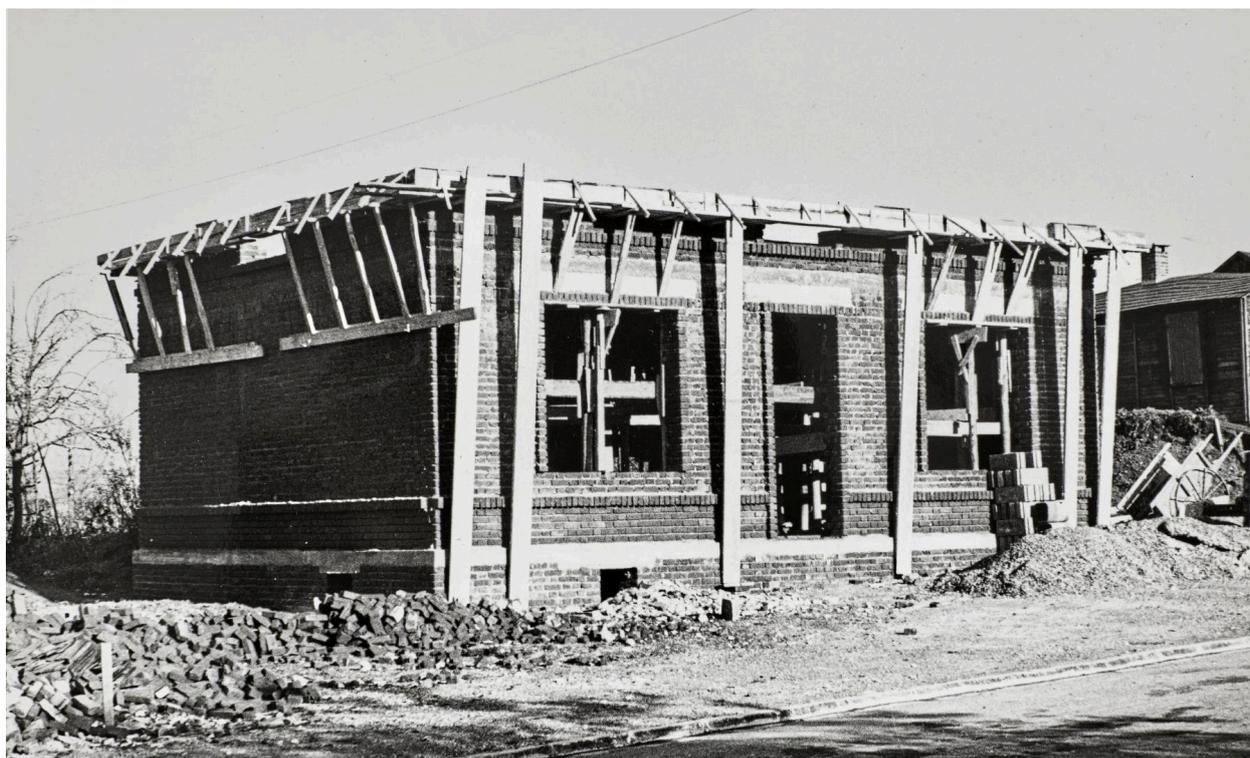
IVR32_20248000024NUCA

Commune de Fontaine-sur-Somme. Reconstruction de la maison 1 rue de Vieulaines, par Jean Hubert, photographe à Amiens, 15 novembre 1949 (AD Somme ; 1272 W 515).

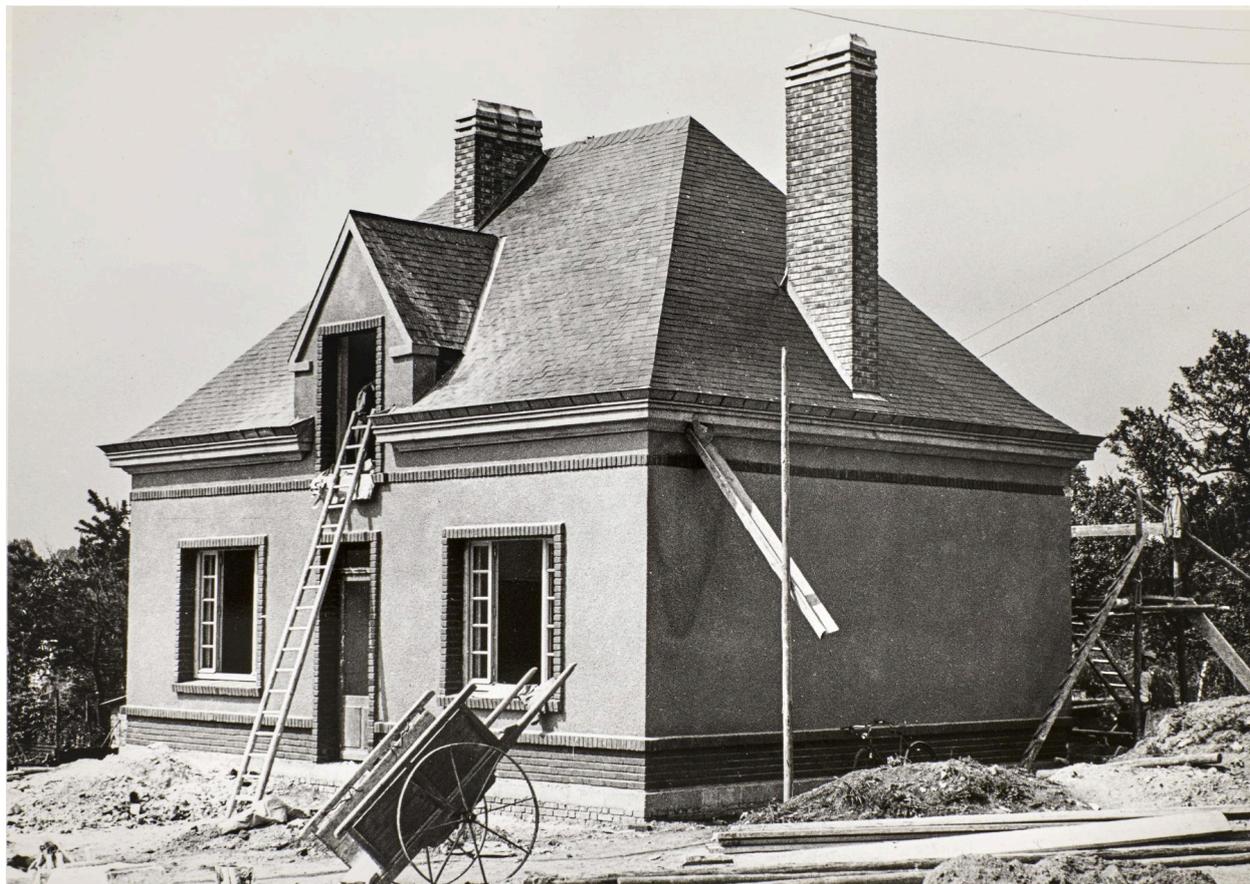
Commune de Fontaine-sur-Somme. Maison reconstruite du 1 rue de Vieulaines, par Jean Hubert, photographe à Amiens, 24 mai 1950 (AD Somme ; 1272 W 515).

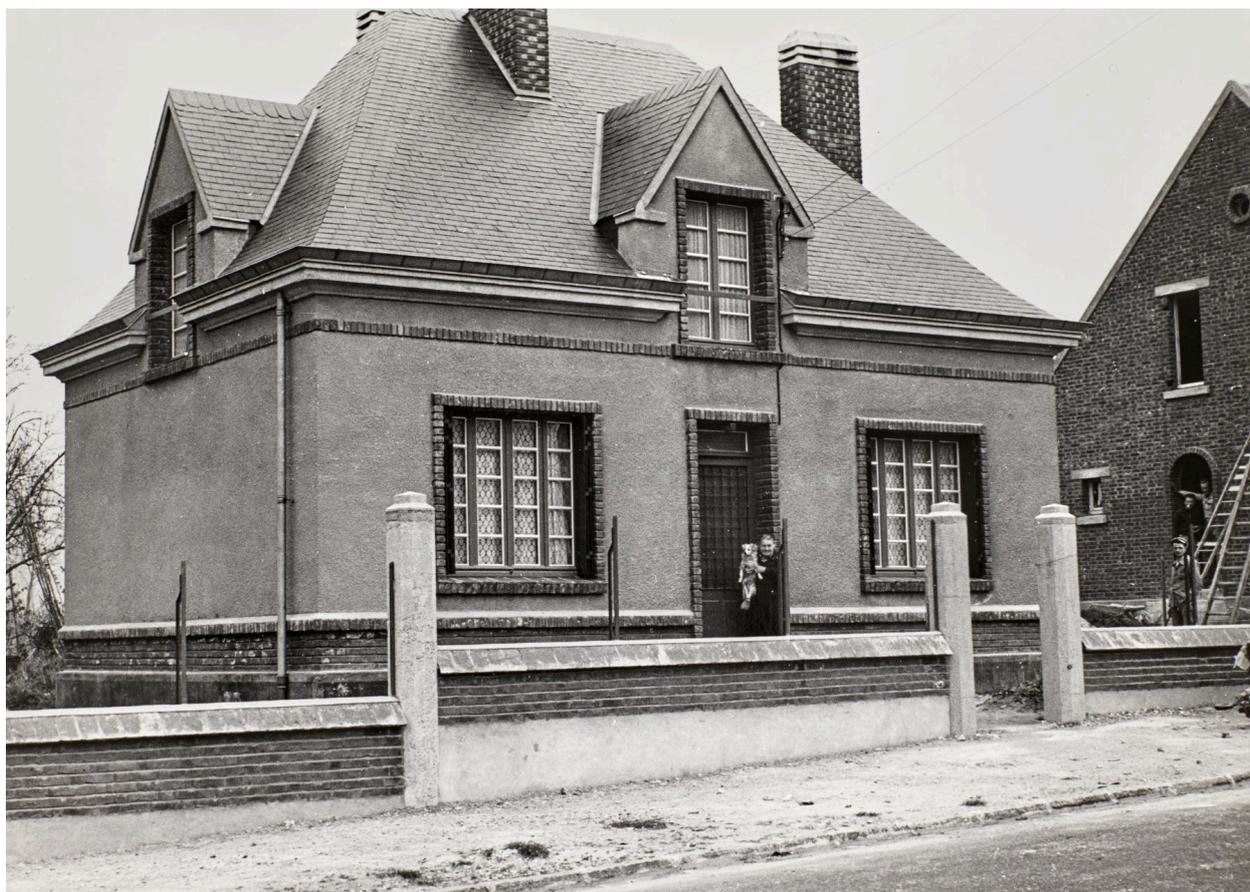
IVR32_20248000026NUCA

Commune de Fontaine-sur-Somme. Maison construite du 1 rue de Vieulaines, par Jean Hubert photographe à Amiens, 19 avril 1951 (AD Somme ; 1272 W 515).

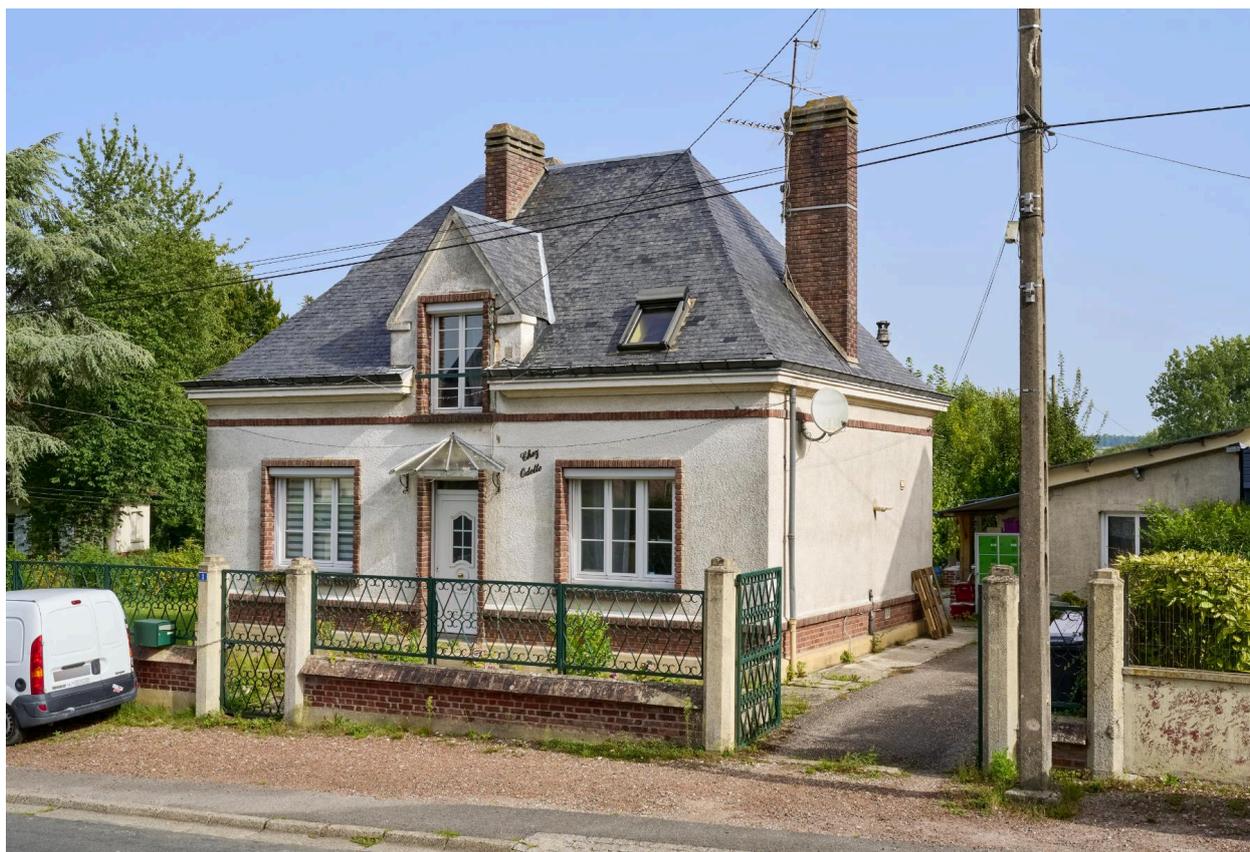
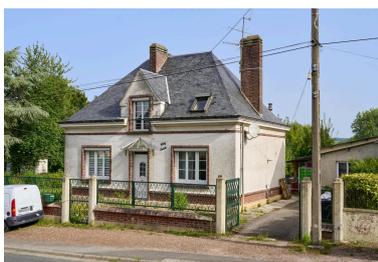
IVR32_20238000582NUCA

Vue sud de la maison.

La maison "Chez Odette" est située le long de la route principale qui traverse la commune de Fontaine-sur Somme. Elle est implantée en retrait de la rue, laissant au devant un jardinet délimité sur la route par un muret bas en brique, surmonté de grilles à fers plats. Le muret est doté de deux accès : l'un piéton face à l'entrée principale de la maison, l'autre à droite qui dessert directement le garage automobile situé en fond de parcelle.

L'habitation est de plan quadrangulaire. Elle présente une élévation avec rez-de-chaussée sur cave, à trois travées, avec comble à surcroît, éclairé d'une lucarne passante en béton, au centre de la façade sur rue, au sud, et d'une autre lucarne du même type, à l'ouest. Avec sa porte d'entrée centrale encadrée de deux fenêtres rectangulaires horizontales, l'élévation ordonnancée sans travées est construite en brique, recouverte d'un enduit blanc. Le soubassement, les encadrements de baies ainsi que le cordon de séparation de niveau demeurent cependant en brique apparentes et soulignent la modénature de cette façade sur rue. Les élévations de pignon sont quant à eux aveugles. Une corniche moulurée en pierre court autour de l'édifice couvert d'un toit en ardoise, à longs pans et croupes.
