Hauts-de-France, Somme  
Mareuil-Caubert  
Mareuil  
1 Grande Rue Guy-Dovergne

## Maison, dite Villa Janusette

Numéro de dossier : IA80011028  
Date de l'enquête initiale : 2024  
Date(s) de rédaction : 2024  
Cadre de l'étude : inventaire topographique Pays d'art et d'histoire Ponthieu-baie de Somme  
Degré d'étude : étudié

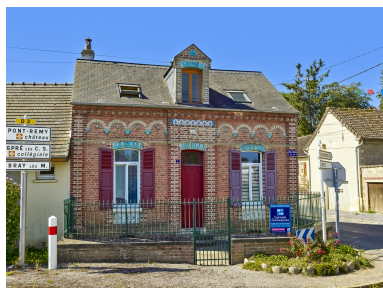
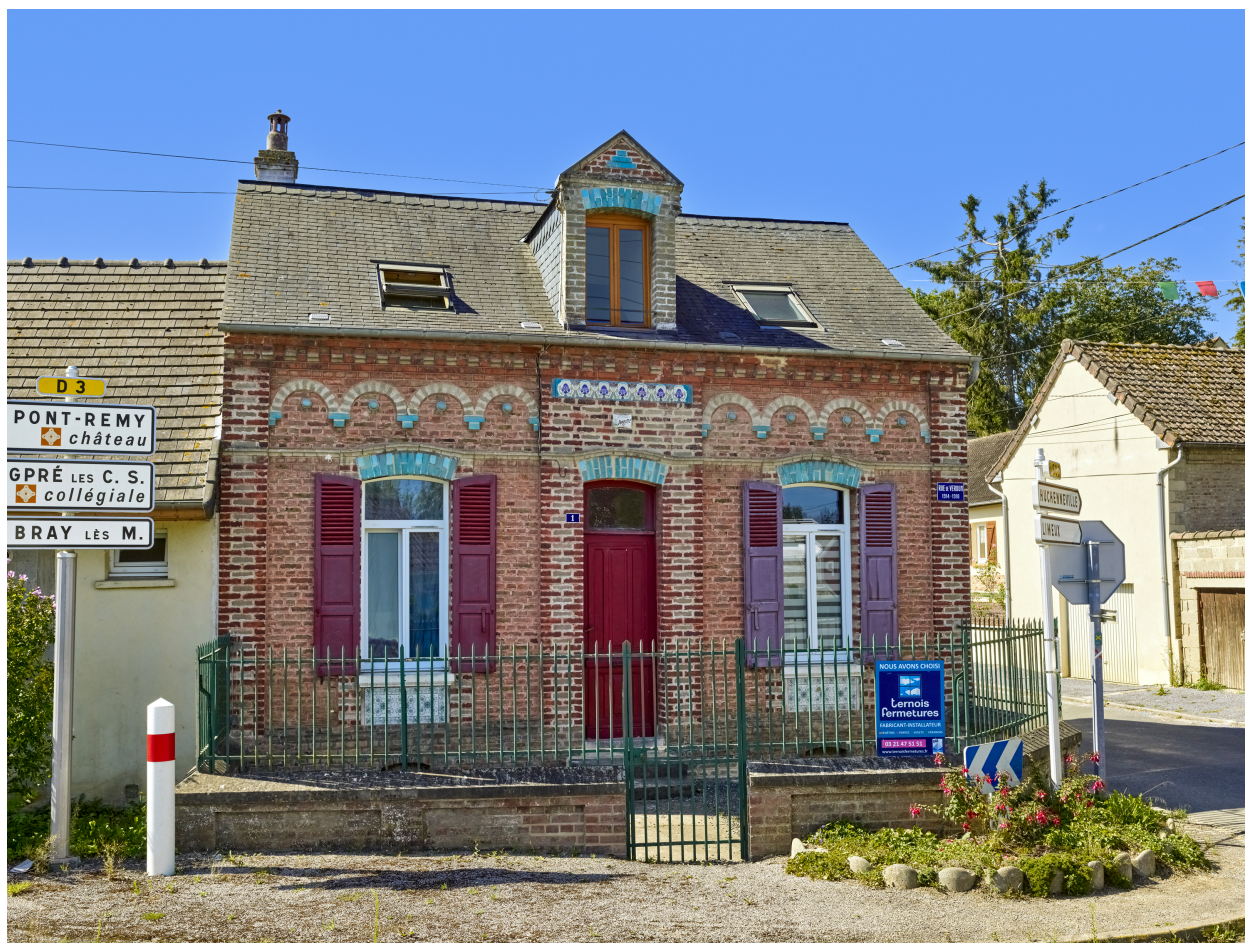
Vue de la maison depuis le nord.  
Phot. Thierry Lefébure  
IVR32\_20248001158NUCA

Vue de la maison depuis le nord.

La façade nord présente une élévation à trois travées ordonnancées marquée par l'entrée centrale encadrée des deux ouvertures verticales et d'une lucarne dans l'axe. Deux soupiraux sont aménagés sous chaque fenêtre. La travée centrale, légèrement en saillie, est composée de brique rouge et de brique silico-calcaire. Cet arrangement se retrouve également sur les angles de la maison. Les arcs des ouvertures sont composés de brique vernissée bleue. Des arcades en plein cintre de brique silico-calcaire et vernissée ornent le mur sous la corniche à denticules. Des carreaux de céramique ornés de motifs végétaux stylisés décorent l'appui des fenêtres et le mur entre la porte et la corniche. D'autres carreaux vernissés développent une frise d'iris de style Art nouveau, entre la corniche et l'arc de la porte d'entrée.

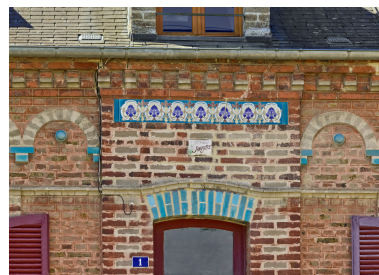
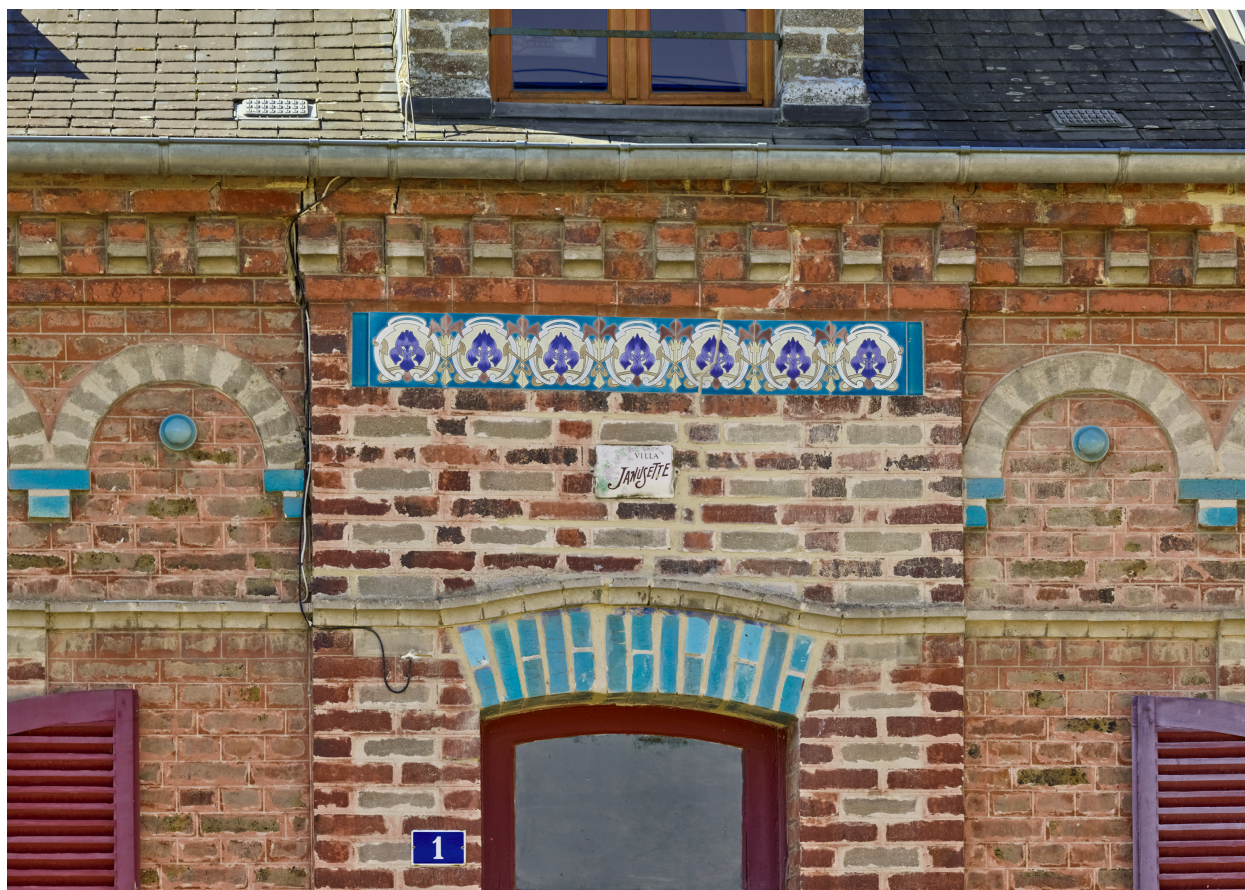
Détail des faïences et  
inscription "villa Janusette"  
sur plaque en tôle émaillée.  
Phot. Thierry Lefébure  
IVR32\_20248001160NUCA

Détail des faïences et inscription "villa Janusette" sur plaque en tôle émaillée.

Les carreaux de céramique ont été identifiés comme provenant de la manufacture Hippolyte Boulenger & C<sup>ie</sup> installée à Choisy-le-Roi (Val-de-Marne). Ils correspondent à des modèles proposés dans le catalogue de l'entreprise en 1904. Les carreaux de la frise ornés d'iris au dessus de la porte d'entrée ne sont plus produits à partir de 1921. Ces éléments de décoration permettent ainsi de dater la construction de la maison dans cet intervalle compris entre 1904 et 1921.

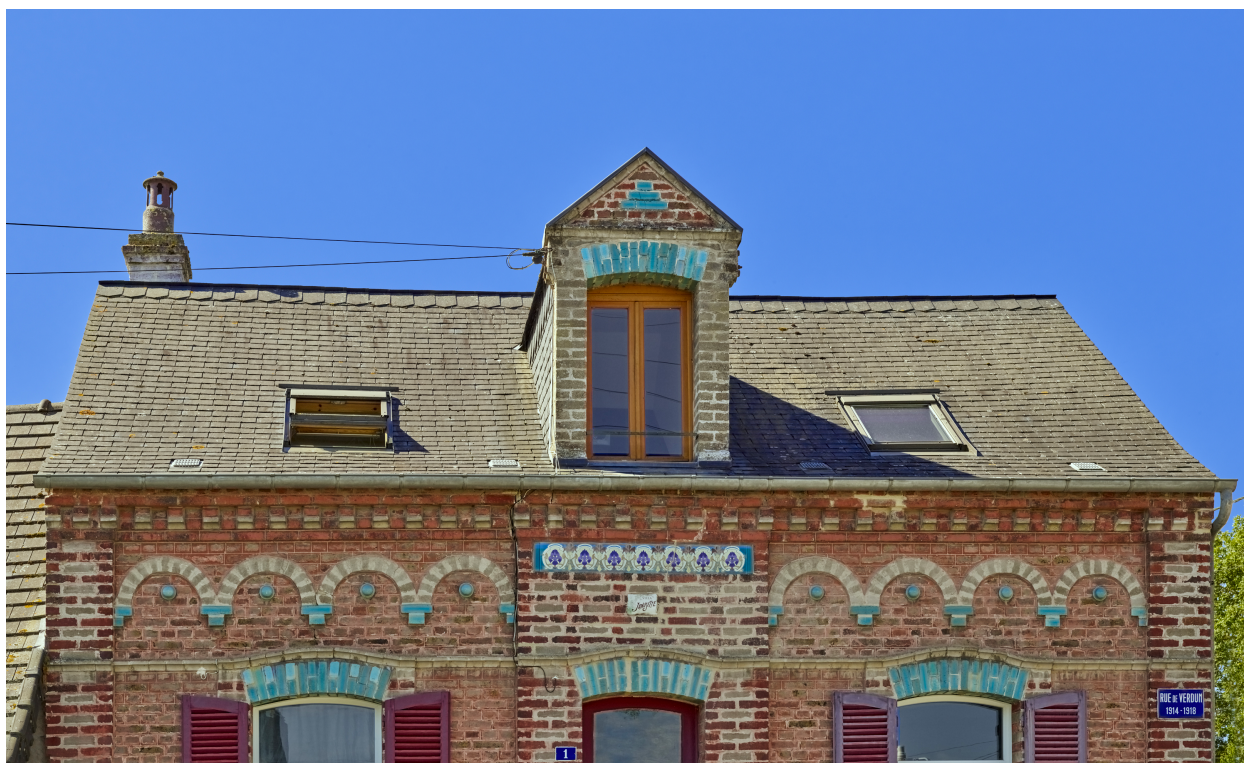
Détail de la lucarne et de  
la décoration supérieur.  
Phot. Thierry Lefébure  
IVR32\_20248001159NUCA

Détail de la lucarne et de la décoration supérieur.
