Hauts-de-France, Somme  
Épagne-Épagnette  
Épagne  
3 rue du Tour-du-Bois

## Ferme, dit Ferme Blanche

Numéro de dossier : IA80011099

Cadre de l'étude : inventaire topographique Pays d'art et d'histoire Ponthieu-baie de Somme

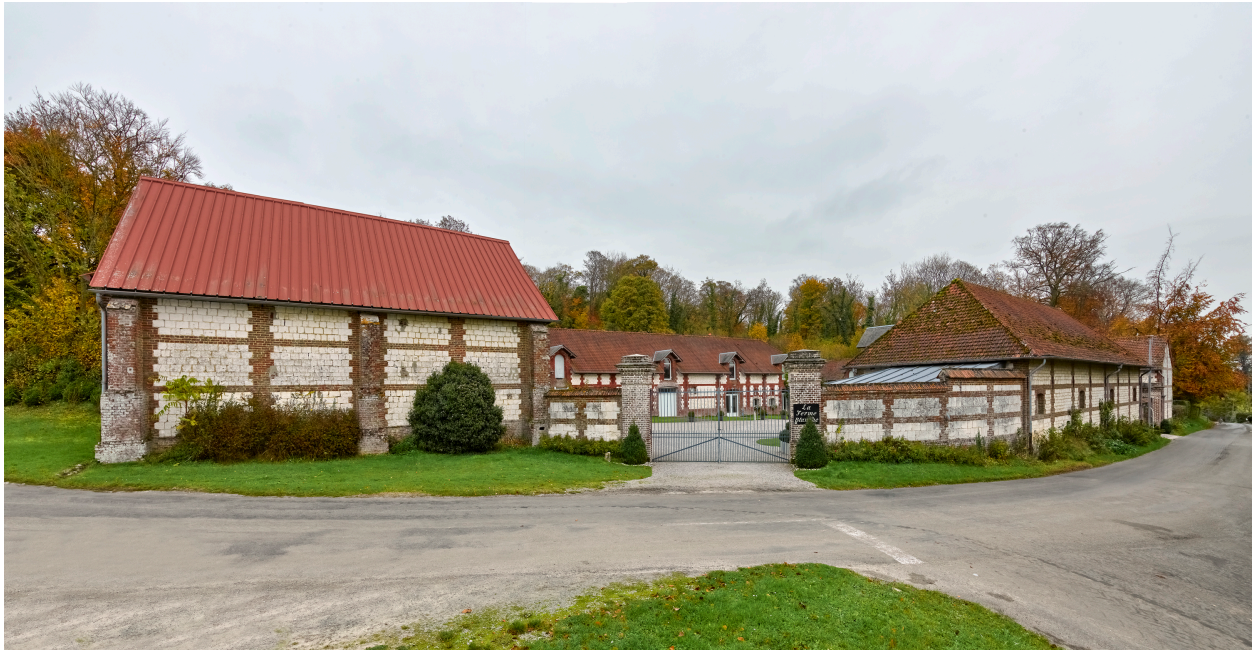
IVR32\_20248001489NUCA

Vue d'ensemble de la ferme, depuis la rue.

La ferme est construite au nord du village d'Épagne, sur la rue secondaire qui part en direction du plateau. Elle est située à droite du cimetière (IA80011100), relativement isolé du reste des habitations.

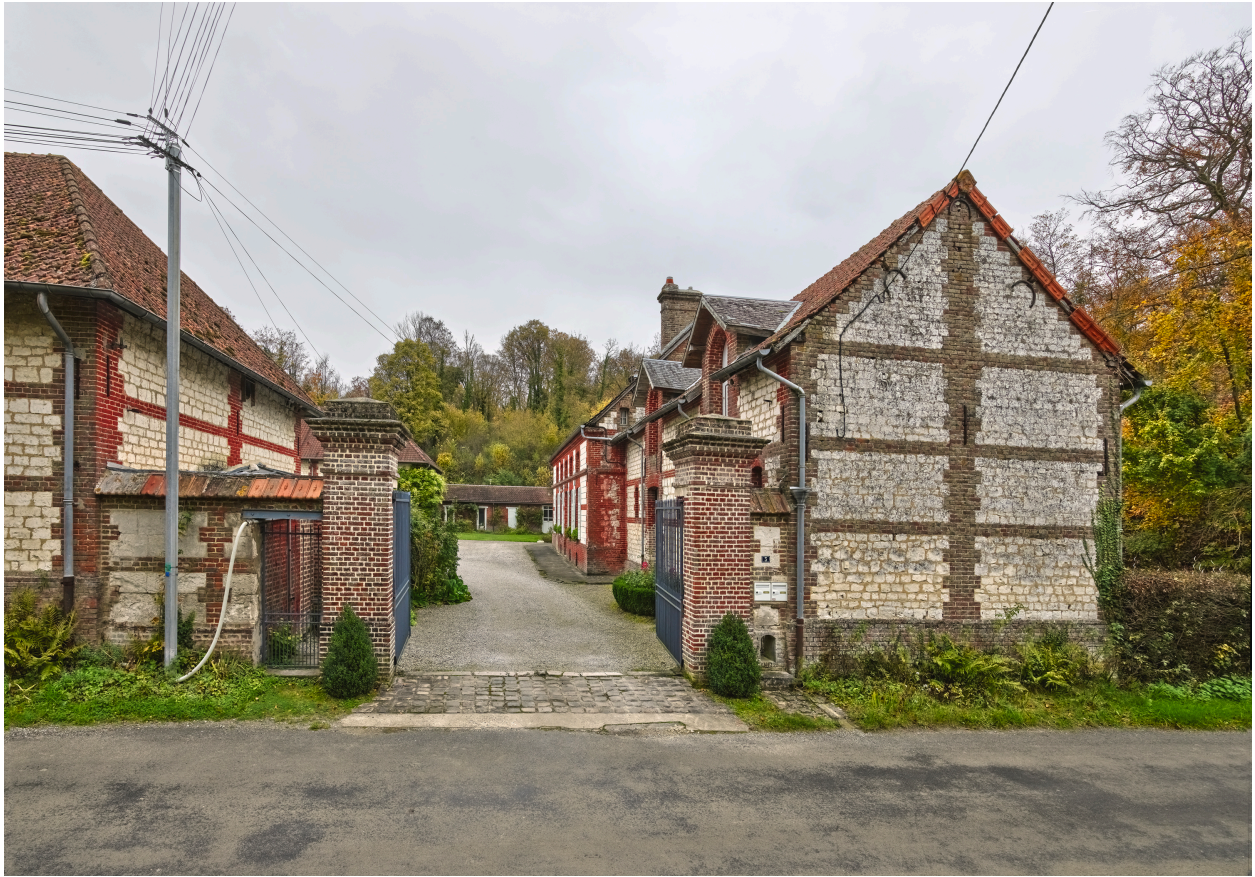
IVR32\_20248001491NUCA

Vue de l'entrée sud de la ferme.

Les différents bâtiments sont construits autour d'une cour centrale, accessible depuis deux entrées encadrées par un mur en brique et pierre. La maison est construite à droite de la cour. Elle est flanquée par une ancienne étable et une laiterie à gauche et une écurie à droite. Au fond de la parcelle se trouve la porcherie, construite entre la laiterie et un autre édifice agricole, transformé en maison et en chambre d'hôtes. Le long de la rue, un bâtiment ferme la cour. Il accueille aujourd'hui une salle de réception. Une grande grange est construite au nord de l'ensemble. Elle ouvre sur la cour d'un côté et sur la route de l'autre grâce à deux grandes portes.

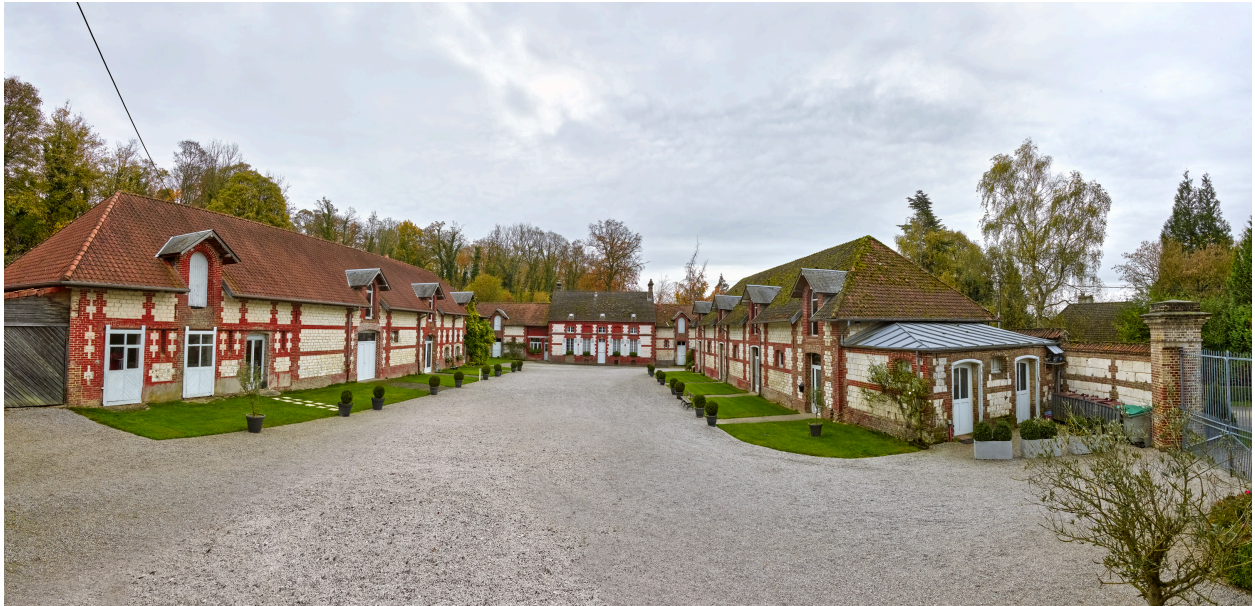
IVR32\_20248001493NUCA

Vue d'ensemble de la cour, depuis l'ouest.

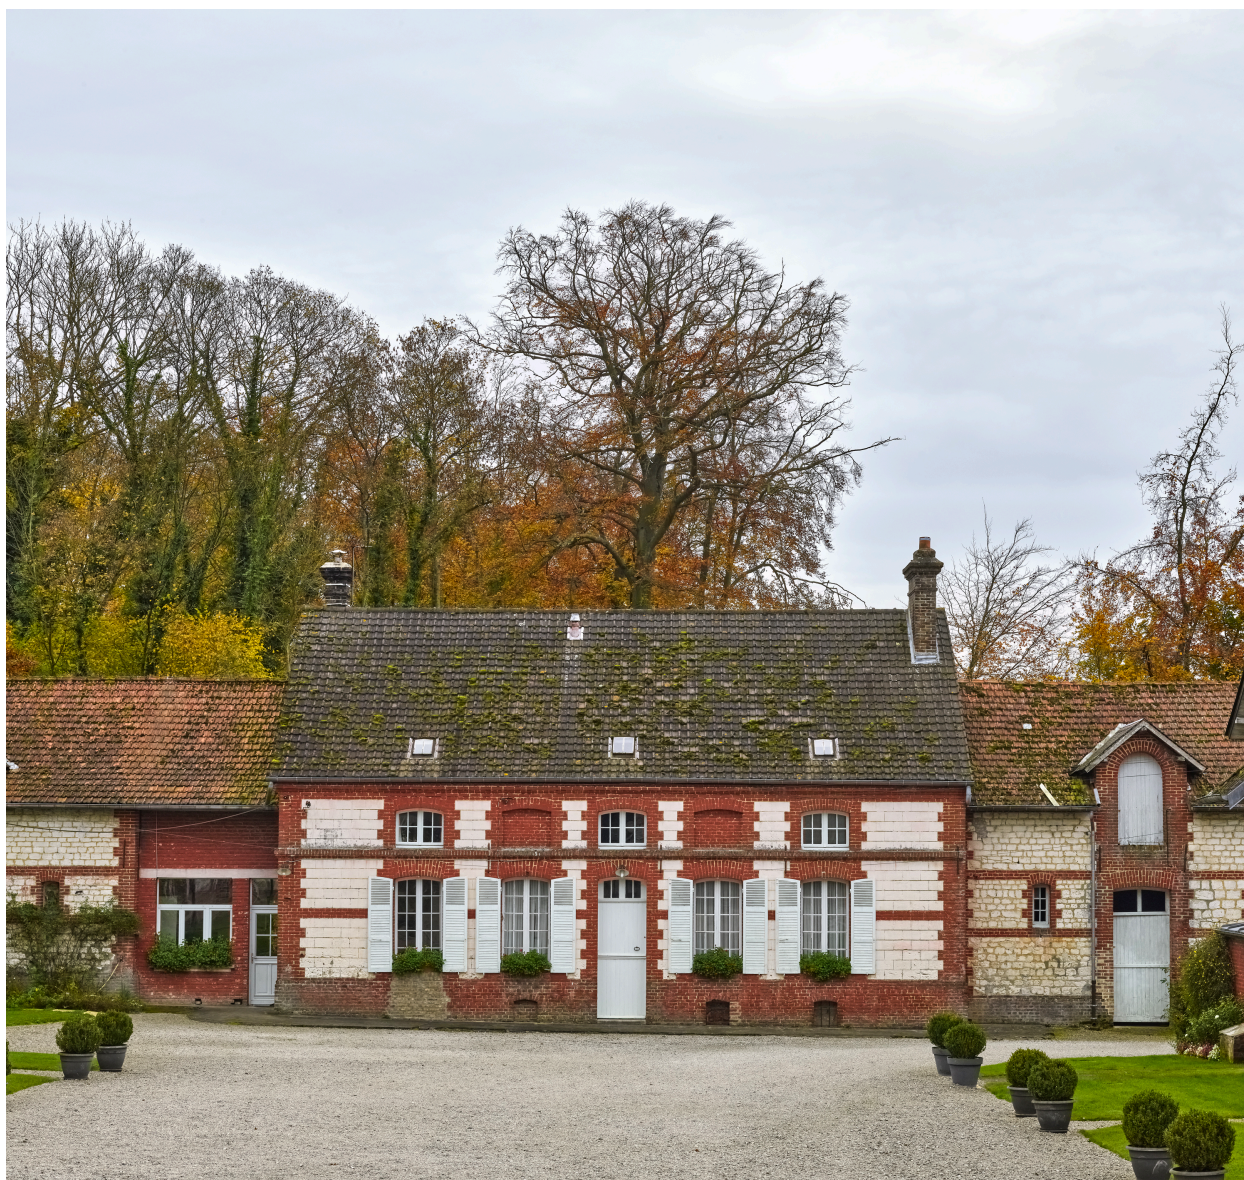
IVR32\_20248001495NUCA

Vue de la maison, depuis l'ouest.

La maison, de plan rectangulaire, présente une élévation à cinq travées ordonnancées, avec sous-sol et comble à surcroît. La porte d'entrée se situe sur la travée centrale. Trois petites fenêtres ouvrent sur les combles, deux autres semblent avoir été comblées sur la deuxième et la quatrième travées.

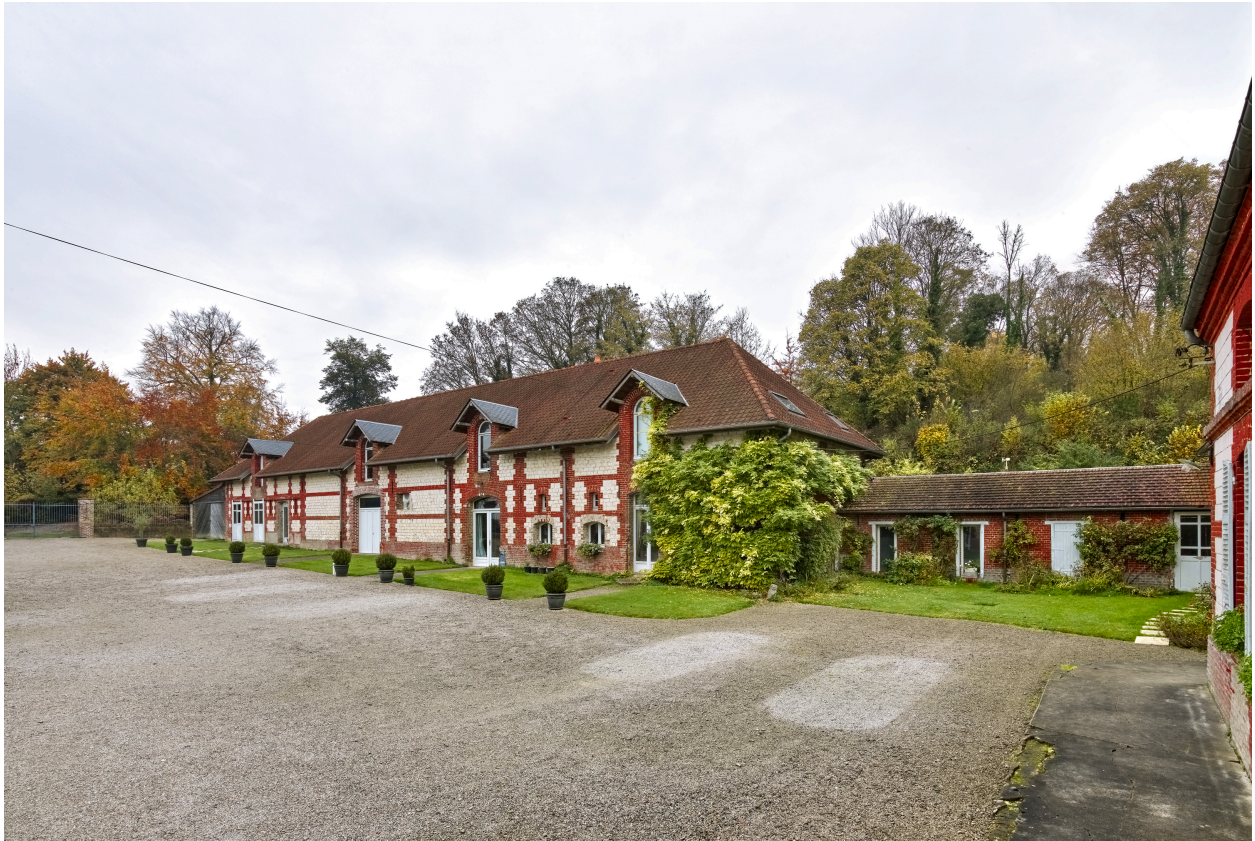
IVR32\_20248001496NUCA

Vue du bâtiment agricole nord, depuis l'est.

Concernant les différents bâtiments agricoles, les parties basses servaient d'étable, de bergeries, d'écuries, tandis que l'étage servait d'espace de stockage. Ainsi, des lucarnes gerbières en plein cintre sont percées sur les toitures des édifices pour accéder plus facilement à ces espaces de stockage. Elles sont à chaque fois complétées par une porte avec un arc surbaissé en dessous.

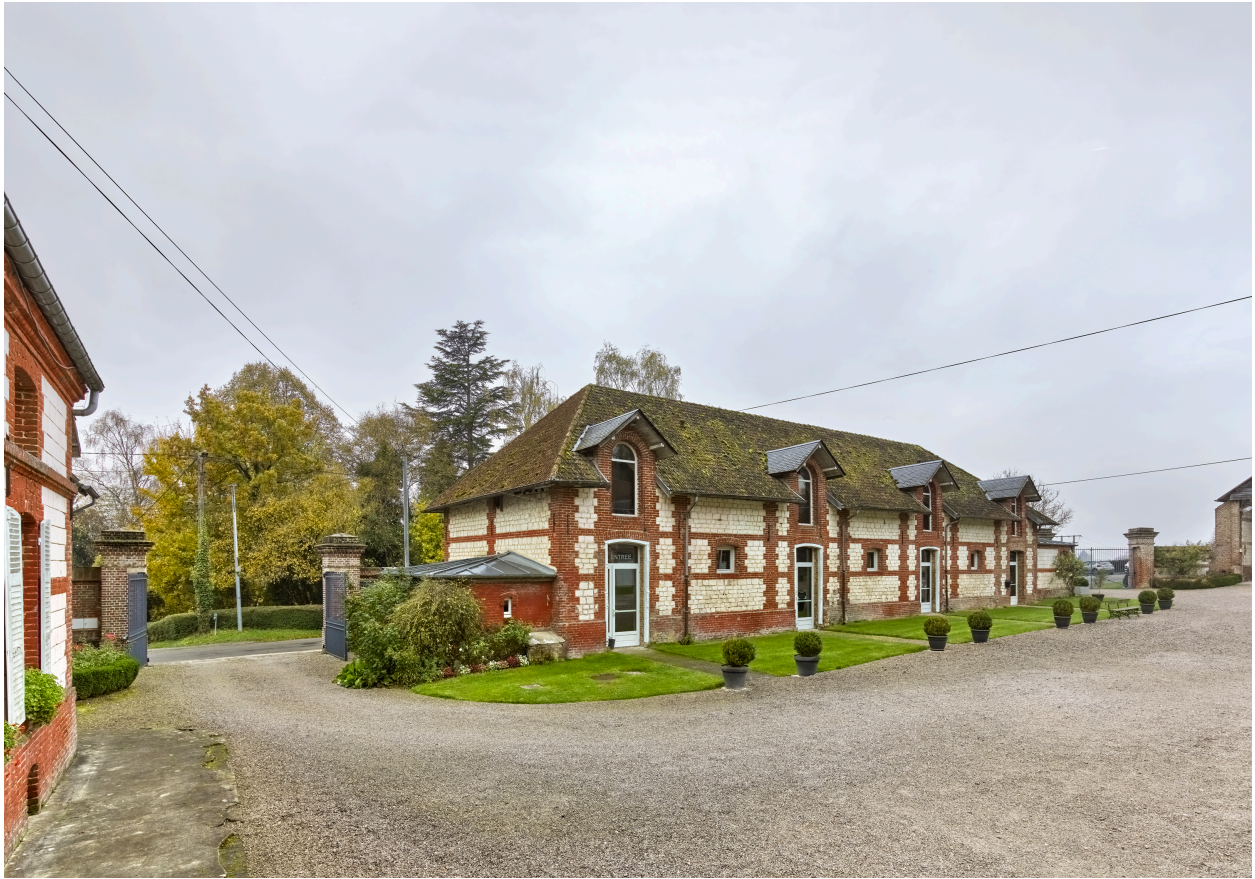
IVR32\_20248001497NUCA

Vue de l'ancienne bergerie, depuis l'est.

Les édifices agricoles ruraux construits autour de la cour ont aujourd'hui perdu leurs anciennes fonctions. De nouveaux bâtiments agricoles, plus grands, répondant aux nouvelles techniques et matériels agricoles, sont bâtis au nord de la ferme dans les années 1990. De fait, une partie de la porcherie et le cellier ont été transformés en maison, d'anciennes écuries ont été aménagées en chambre d'hôte, et la bergerie au sud est devenue une salle de réception en 2002.

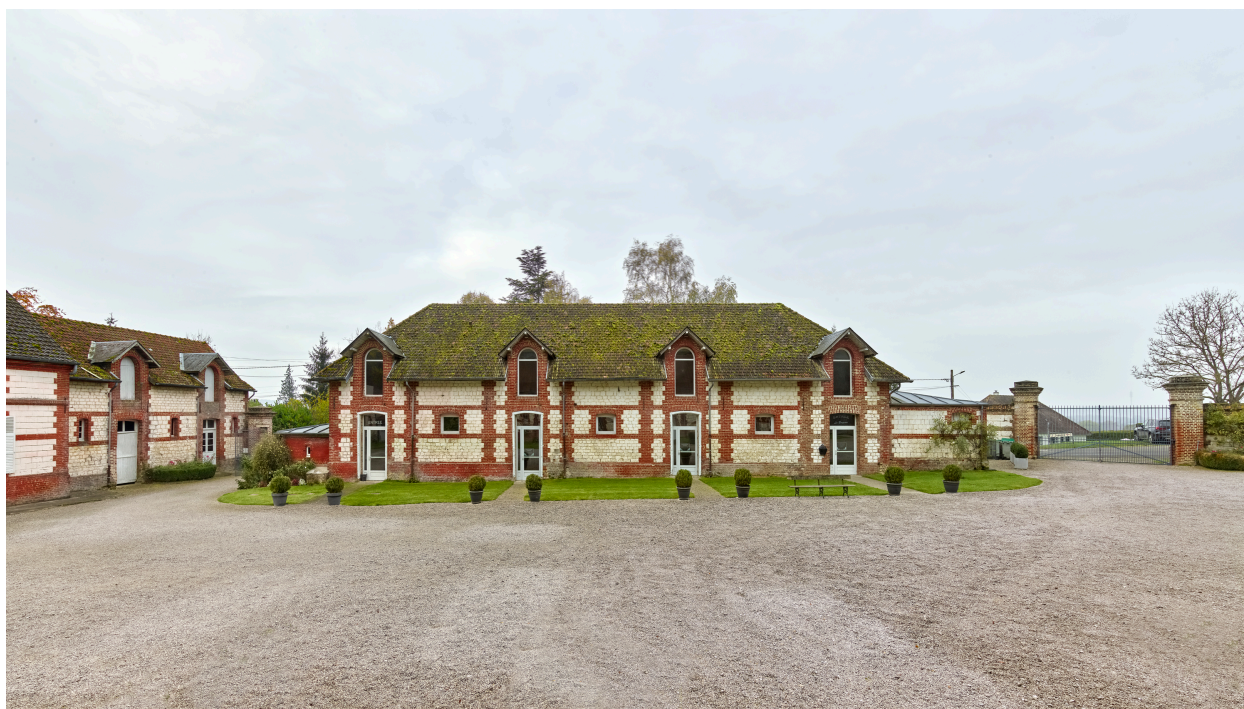
IVR32\_20248001499NUCA

Vue de l'ancienne bergerie, depuis la cour.

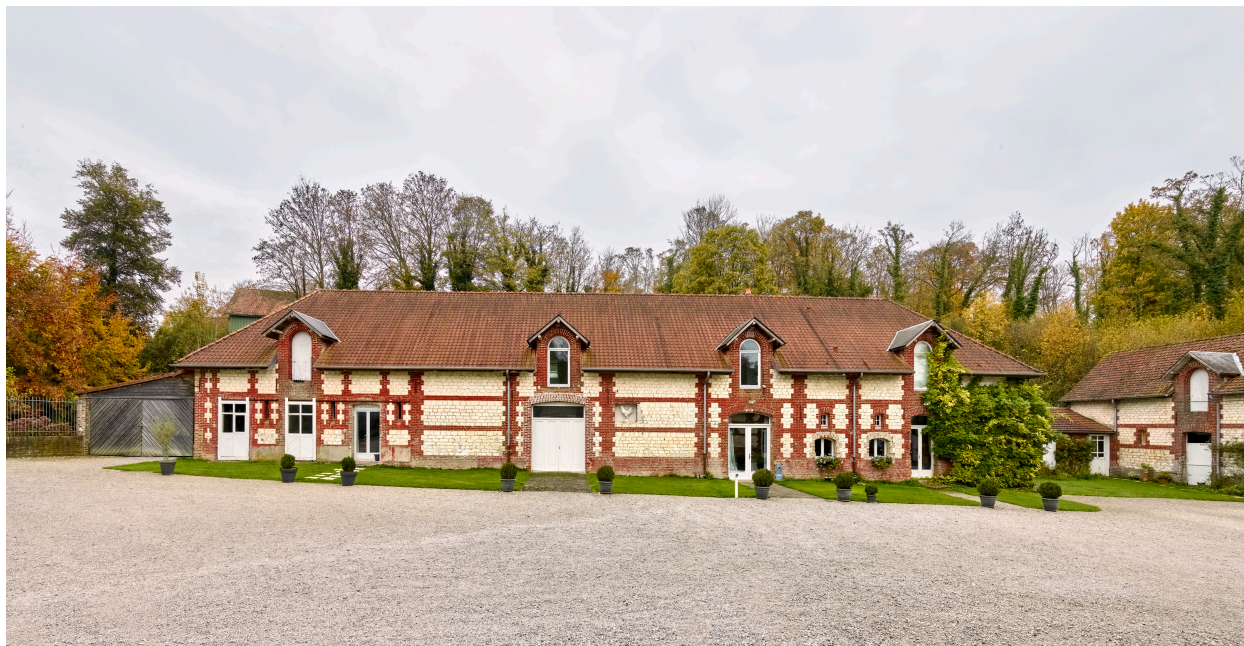
IVR32\_20248001506NUCA

Vue de l'ancienne étable, depuis la cour.

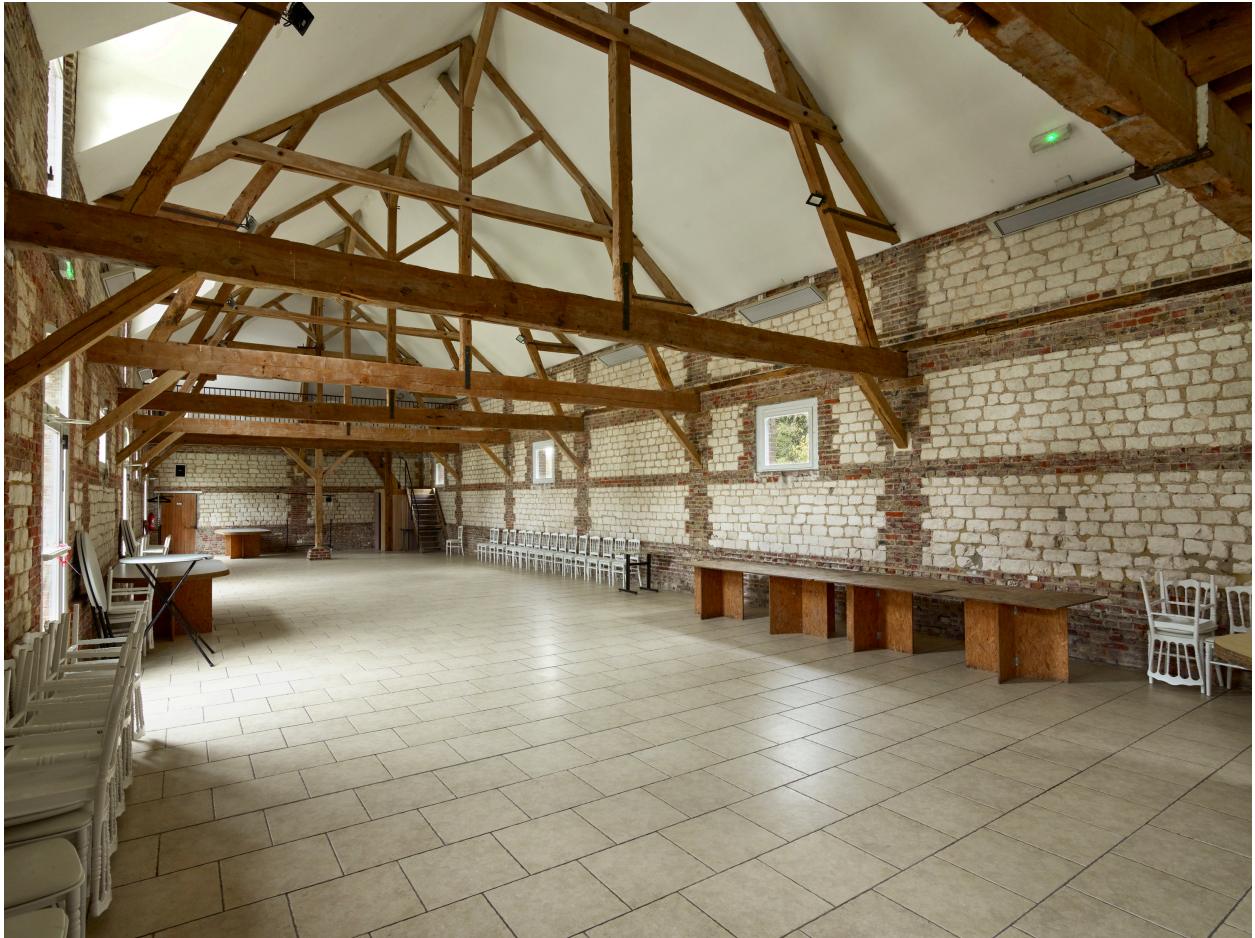
IVR32\_20248001508NUCA

Intérieur de l'ancienne bergerie.
