Hauts-de-France, Nord
Zuytpeene
Voie communale La Place

Église paroissiale Saint-Vaast

Numéro de dossier : IA59005790
Date de l'enquête initiale : 2025
Date(s) de rédaction : 2025
Cadre de l'étude : inventaire topographique canton de Cassel
Degré d'étude : étudié

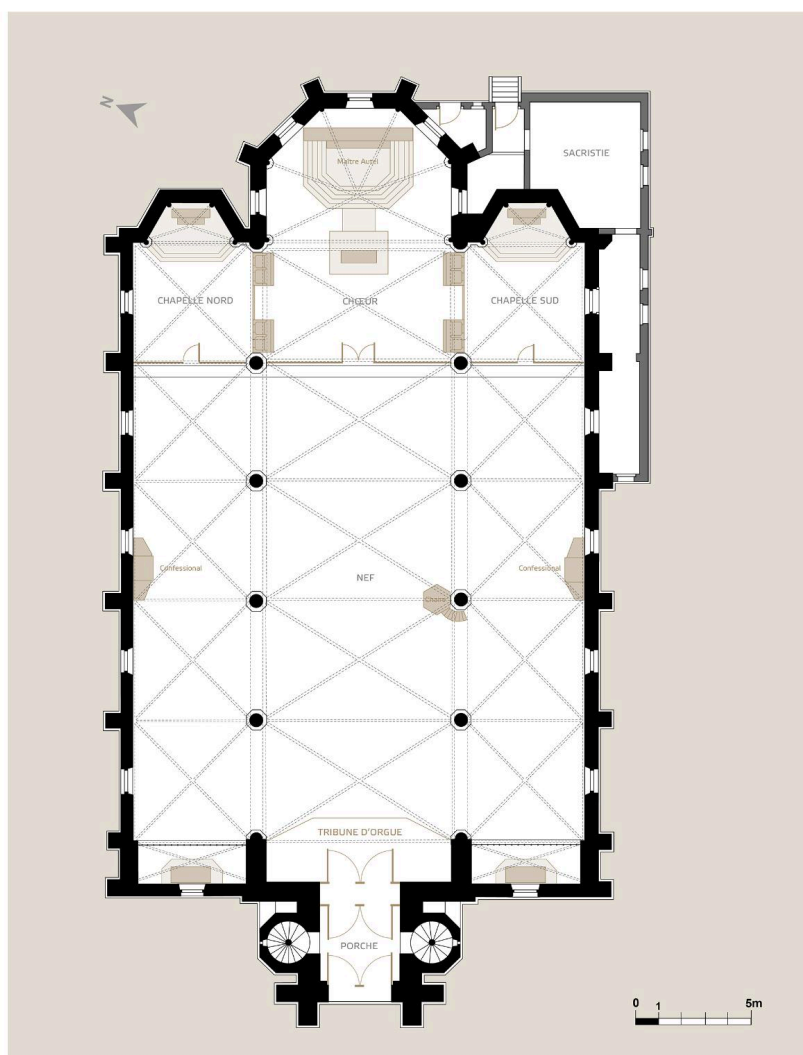
Plan de l'église.

L'église Saint-Vaast adopte un plan basilical orienté est-ouest. Elle se compose d'une nef à trois vaisseaux divisée en six travées, prolongée à l'est par un chœur d'une seule travée se terminant par un chevet polygonal à trois pans coupés. Le vaisseau latéral nord se prolonge par une chapelle orientée, tandis que la sacristie est greffée au sud du chœur. L'accès principal s'effectue à l'ouest, par la base de la tour-clocher, à laquelle est accolée sur son flanc sud une tourelle polygonale d'escalier assurant l'accès aux étages supérieurs.

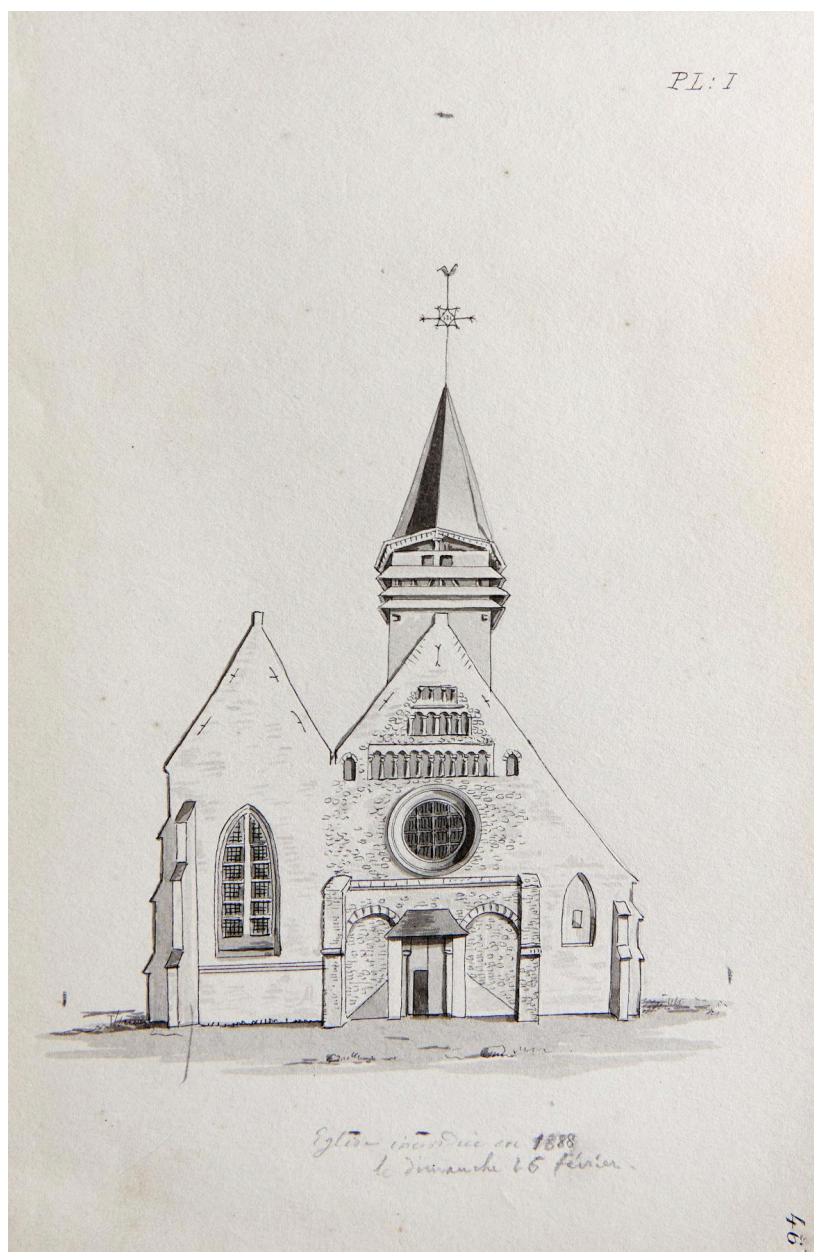
Gravure de l'église de Zuytpeene avant sa destruction. In Album Flahaut XIXe siècle (Comité Flamand de France).

L'église Saint-Vaast de Zuytpeene trouve son origine probable aux XI^e-XII^e siècles, tout comme les premières églises rurales du secteur, sans doute d'abord construite en bois et torchis avant d'être rebâtie en grès de Cassel à une date indéterminée. La gravure de l'abbé Flahault (ill.), datée du XIX^e siècle, reste le seul témoignage de la morphologie de l'édifice avant sa destruction en 1886. Louis De Baecker, dans son ouvrage *Flamands de France*, indique que la façade était en pierre ferrugineuse extraite du Mont Cassel et ornée de trois rangées de colonnades superposées# : la rangée supérieure comptait quatre petites colonnes, celle du milieu six, et la rangée inférieure onze. Le monument se composait de trois nefs. La partie antérieure, contemporaine de la façade, présentait quatre arcades en plein cintre retombant sur des piliers composés de faisceaux de colonnettes cylindriques, surmontés de chapiteaux en forme de cônes renversés.

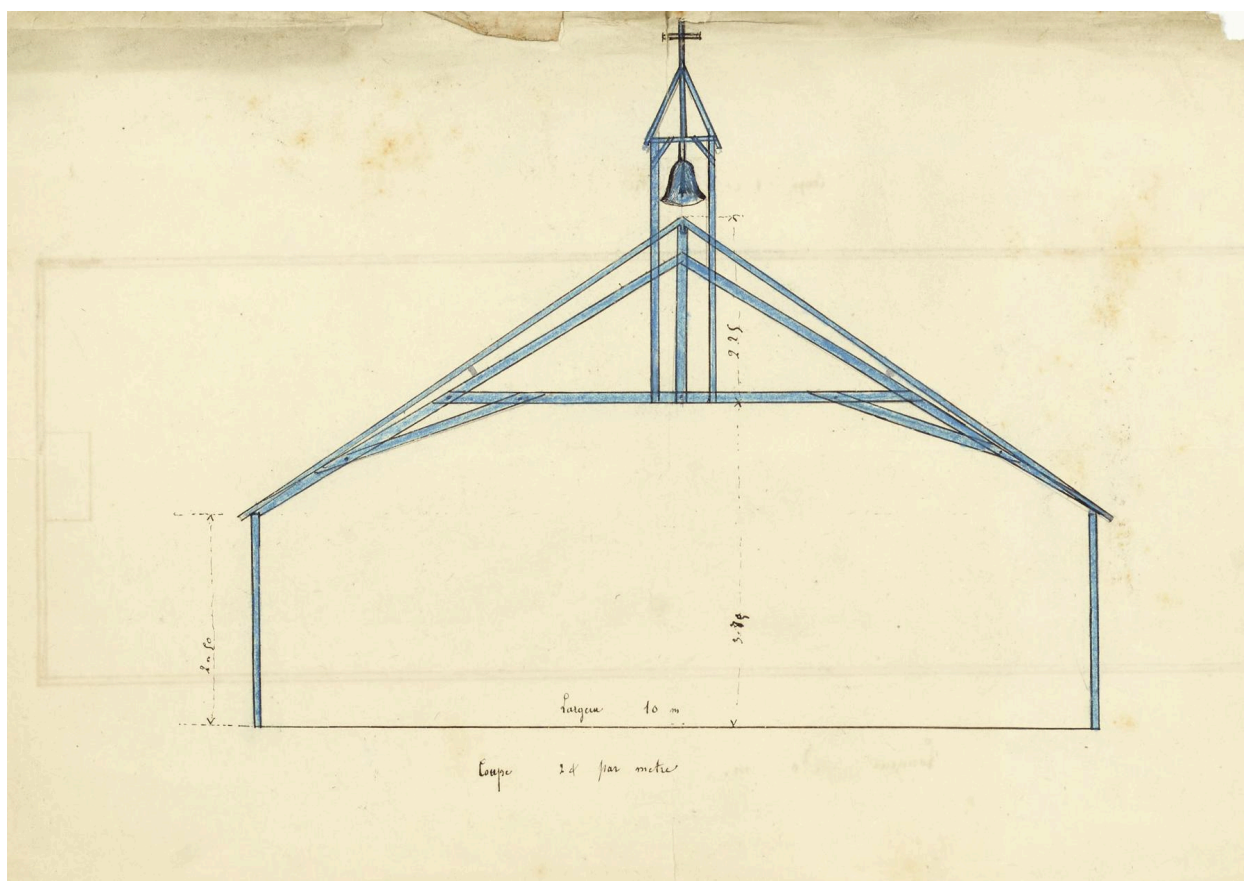
Construction d'une chapelle provisoire en remplacement de l'église incendiée, coupe, 1886 (AD Nord : 2 O 667 /12).

L'ancienne église est entièrement détruite par un incendie le 8 octobre 1886 causée semble-t-il par des ouvriers travaillant à la toiture (AD Nord ; 2 O 667/12). Dans l'urgence, le conseil municipal décide le 17 octobre 1886 d'aménager provisoirement l'école des garçons pour les messes dominicales, en attendant la construction d'une chapelle provisoire. Cette chapelle en planches, construite sur un terrain au nord-est de l'église, mesure 30 m de long sur 10 m de large, avec des murs gouttereaux de 2,50 m de hauteur, une hauteur sous entrain de 3,75 m et un clocheton surmonté d'une croix (ill.). L'autorisation d'ouverture au culte est donnée par le préfet le 12 novembre 1886, alors que la construction est encore en cours fin octobre.

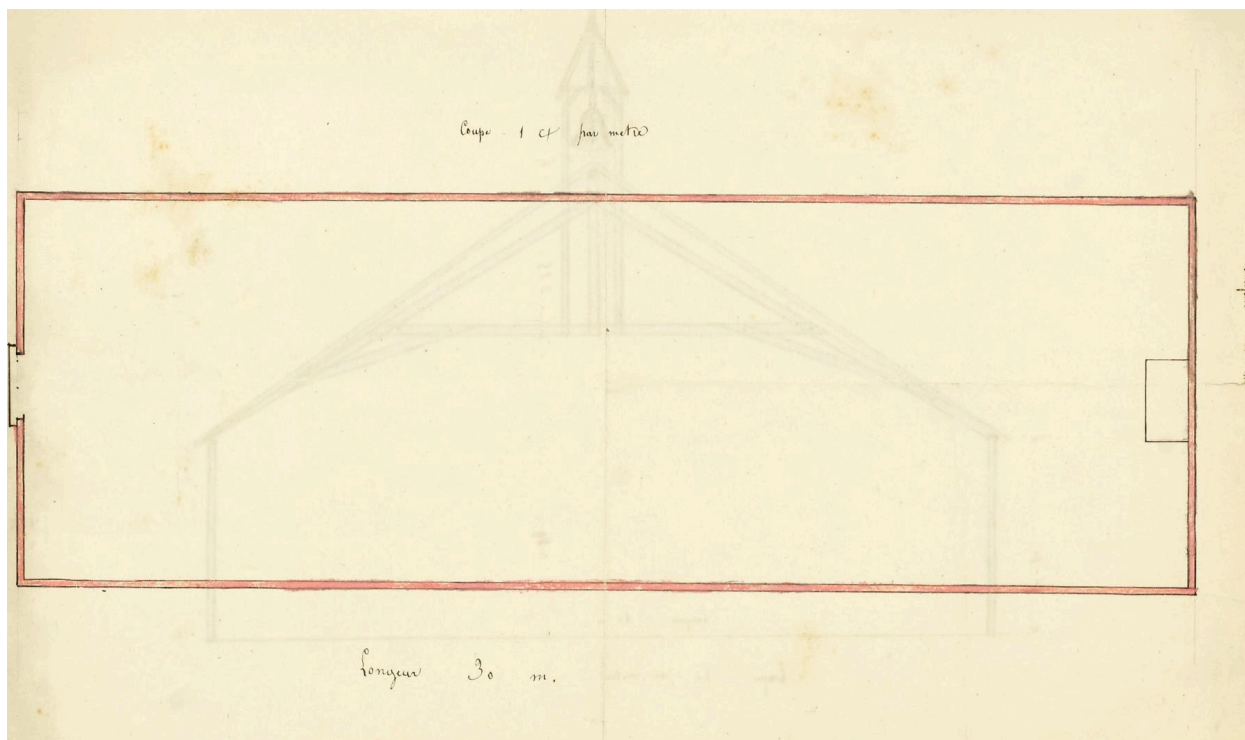
Construction d'une chapelle provisoire en remplacement de l'église incendiée, plan, 1886 (AD Nord : 2 O 667 / 12).

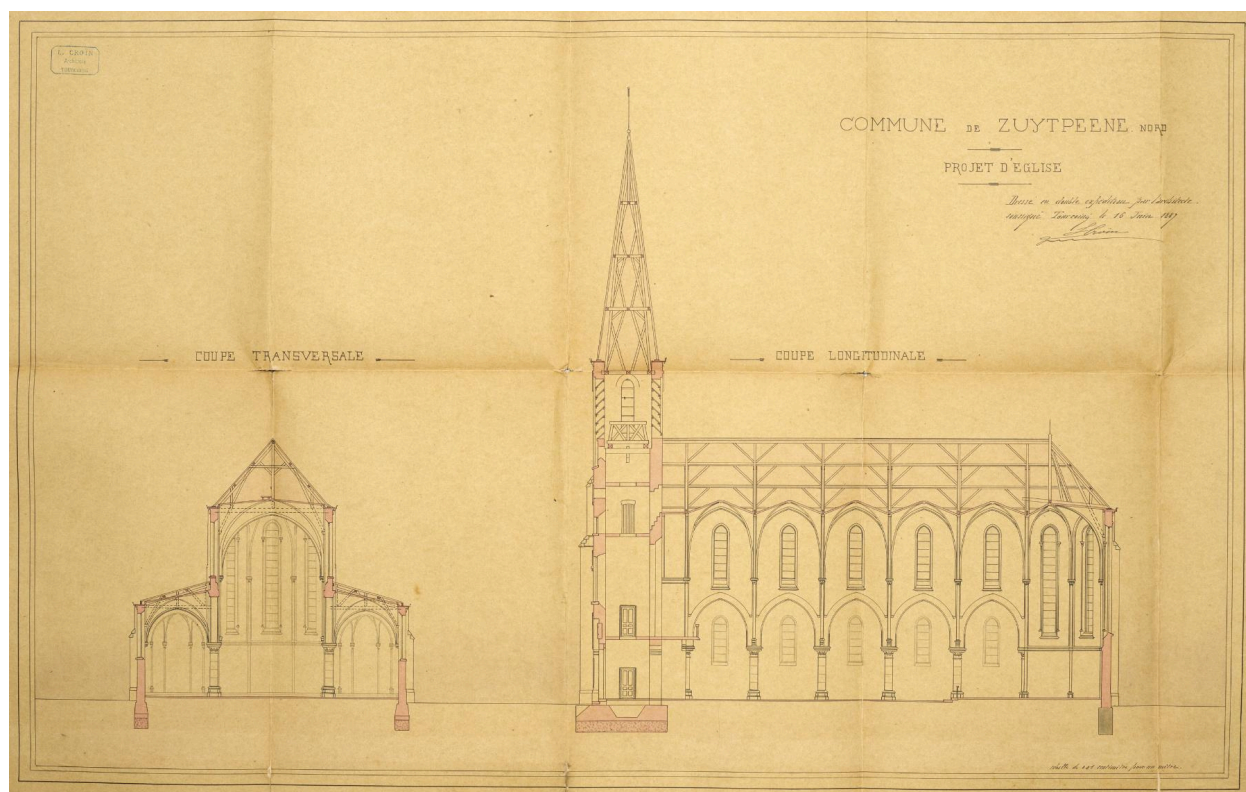
Commune de Zuytpeene, projet d'église, coupe transversale et coupe longitudinale, 1887 (AD Nord : 2 O 667 / 13).

La reconstruction est confiée à Louis Croin, architecte à Tourcoing, à partir du devis du 16 juin 1887. Les travaux consistent notamment en :

- Terrassement et fondations : réutilisation partielle des anciennes fondations, complétées en béton de brique bouillie et chaux de Tournai.
- Maçonnerie : briques fortes du pays pour élévations et fondations, briques moulurées et vernissées pour le décor.

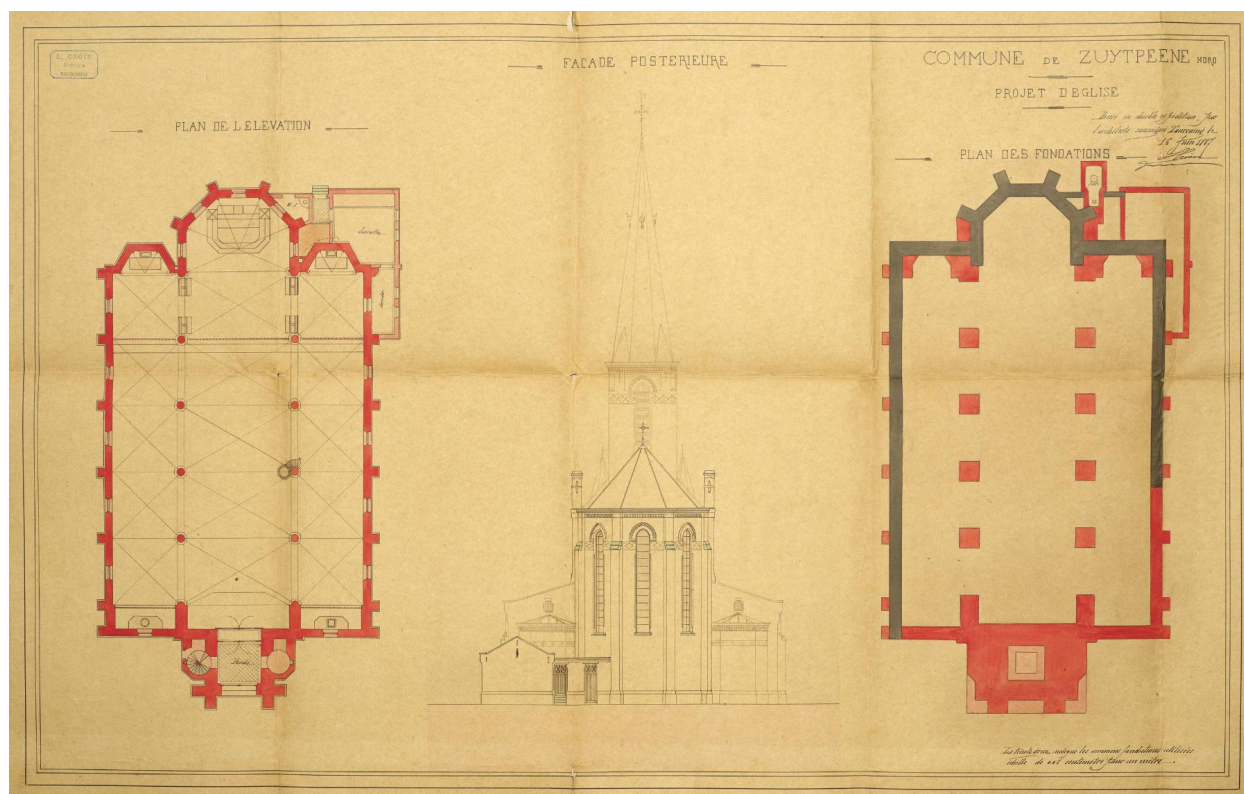
Commune de Zuytpeene, projet d'église, plan des fondations, plan de l'élévation, façade postérieure, 1887 (AD Nord : 2 O 667 / 13).

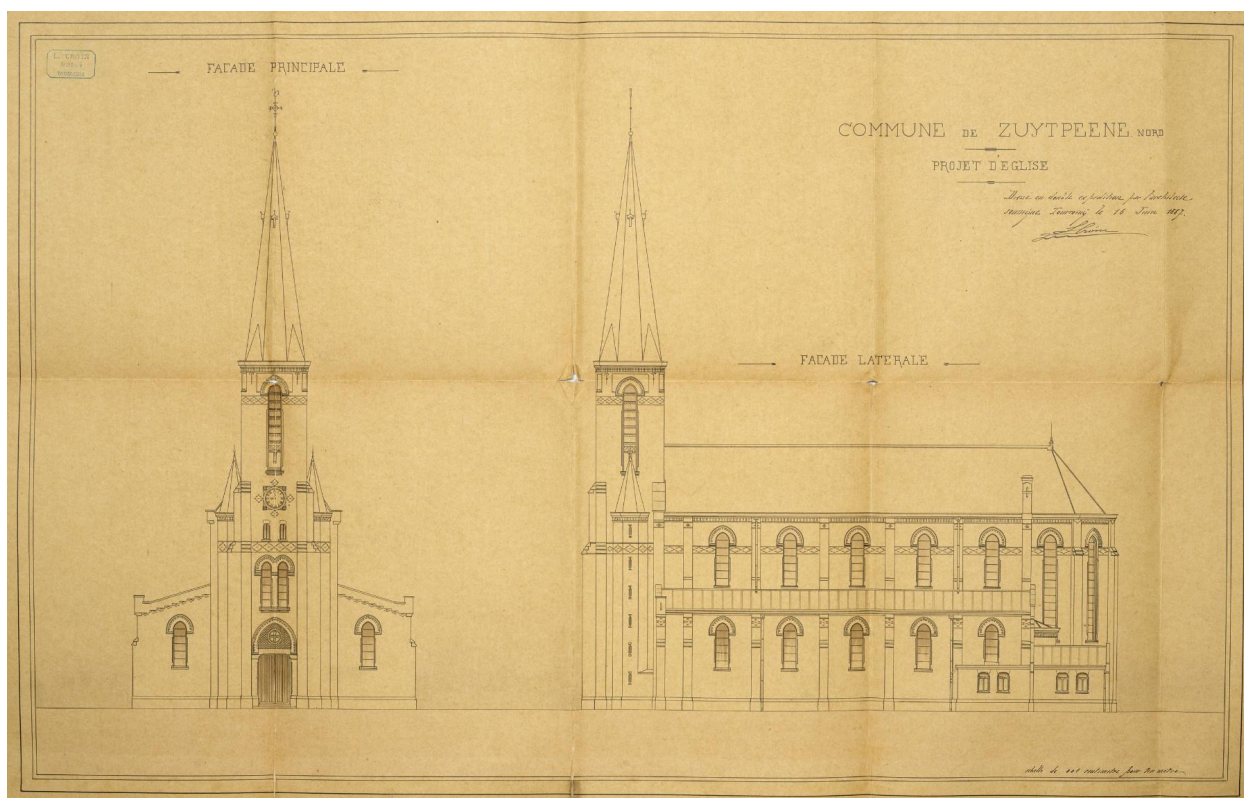
Commune de Zuytpeene, projet d'église, façade latérale, façade principale, 1887 (AD Nord : 2 O 667 / 13).

La tour-clocher occidentale, de plan quadrangulaire, se divise en quatre niveaux marqués horizontalement et est épaulée aux trois premiers niveaux par des contreforts d'angle à ressauts. Le premier niveau comporte le portail d'entrée en arc brisé, sobrement mouluré, avec un encadrement en pierre bleue, tandis que le deuxième niveau est percé de deux baies géminées en arc brisé, séparées par une colonnette centrale. Le troisième niveau présente deux petites ouvertures rectangulaires surmontées chacune d'un cadran d'horloge métallique, tandis que le dernier niveau, correspondant à la chambre des cloches, est ajouré sur chaque face d'une baie en arc brisé munie d'abat-sons. La tour est coiffée d'une flèche octogonale à charpente double, couverte d'ardoises et surmontée d'un coq girouette.

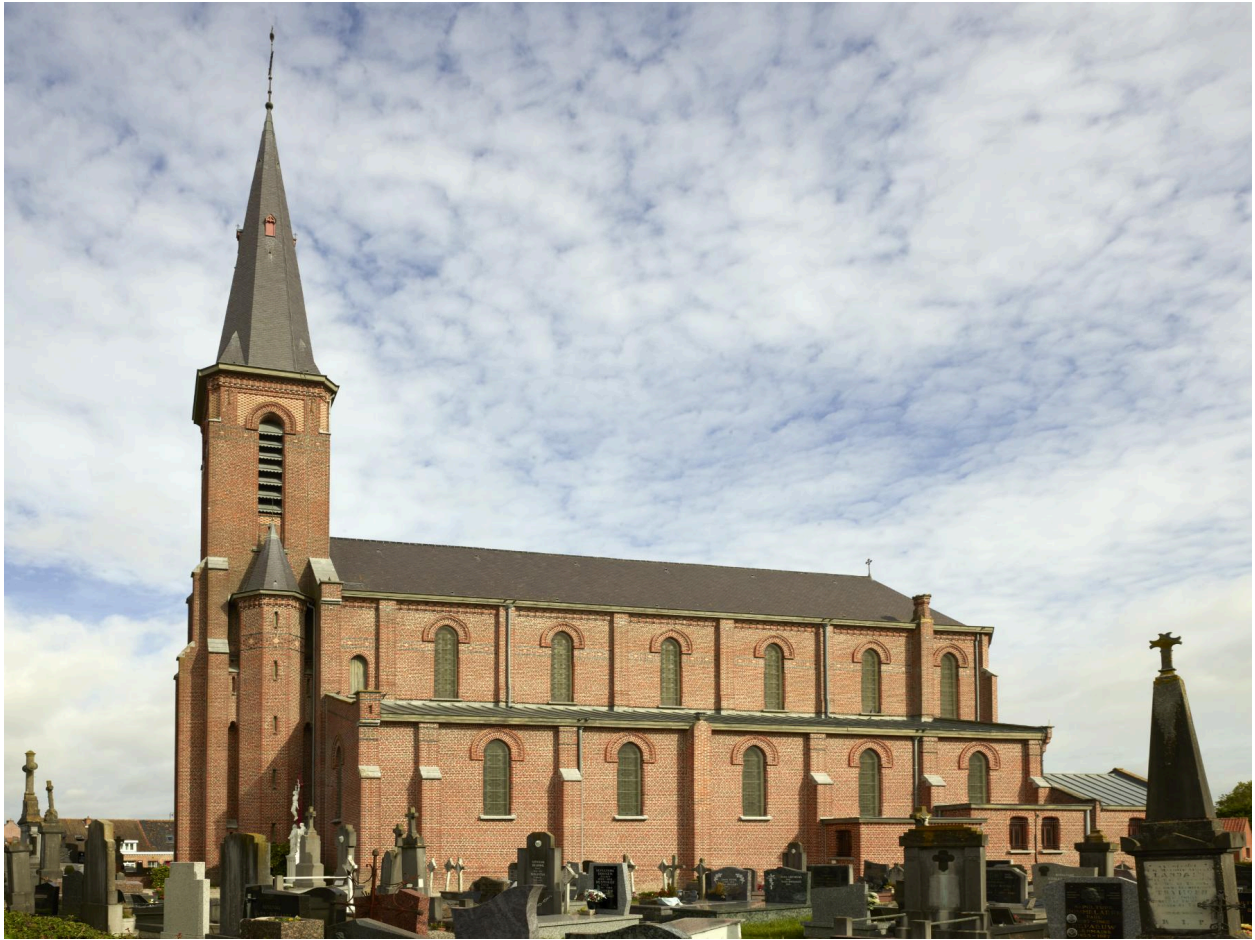
Vue du côté sud de l'église.

Les collatéraux nord et sud présentent chacun, sur leur façade occidentale, une grande baie en arc brisé. Les élévations latérales sont rythmées par des contreforts marquant chaque travée et sont percées au rez-de-chaussée d'une série de cinq

baies en arc brisé. Le chœur est quant à lui percé au nord et au sud d'une baie en arc brisé, tandis que le chevet se termine par trois pans coupés, chacun ajouré d'une baie identique et soutenu par des contreforts saillants.

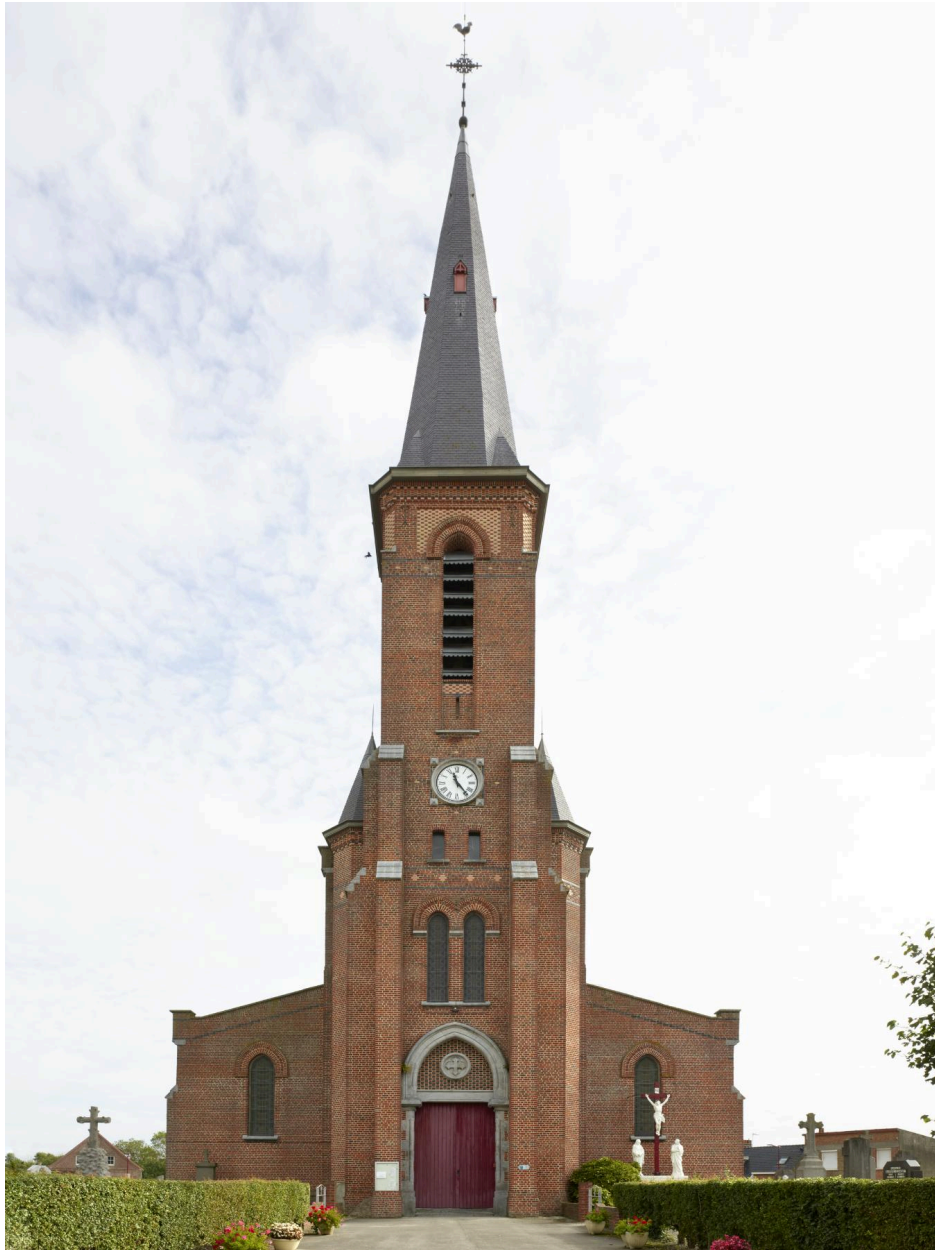
Façade principale de l'église.

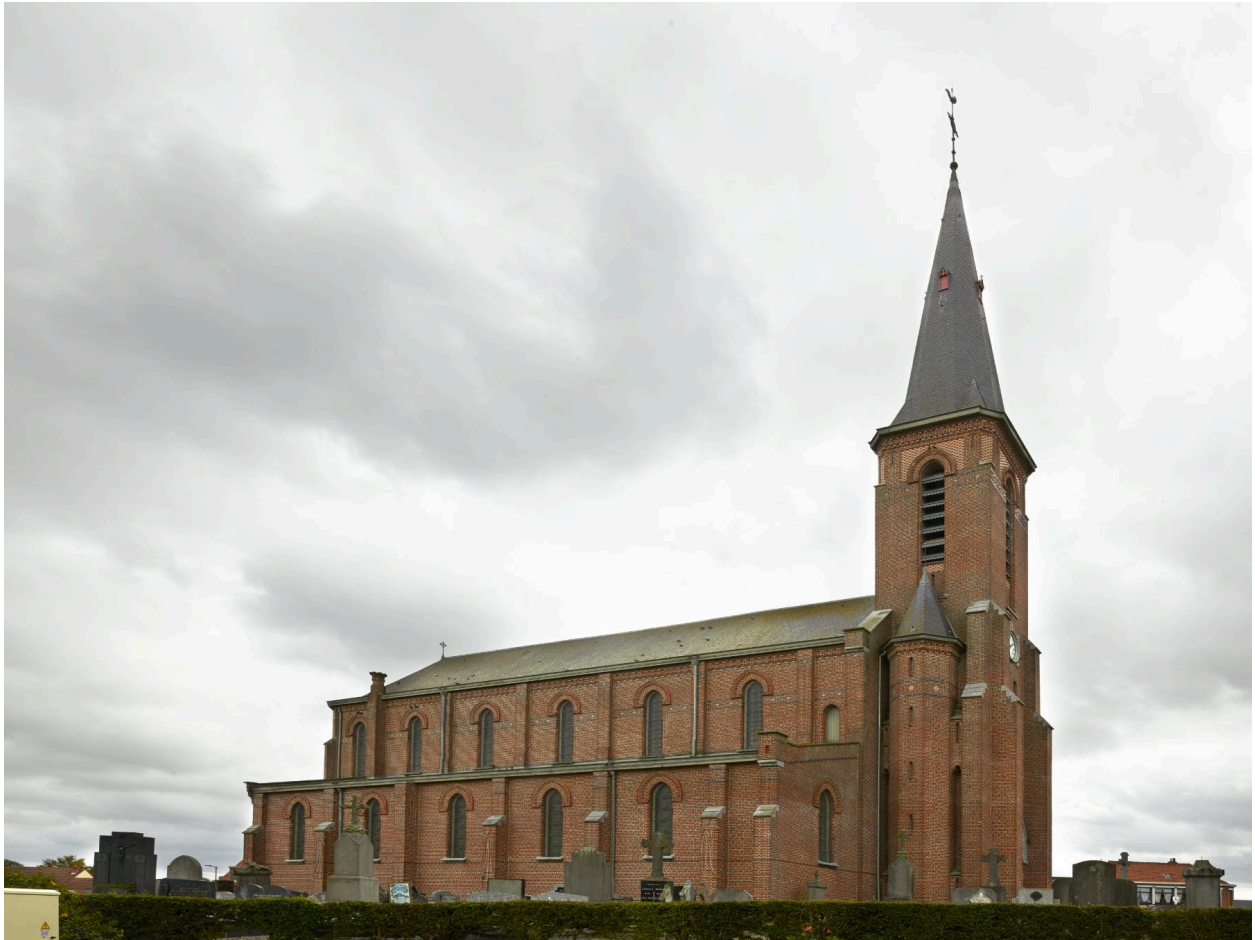
Vue du côté nord de l'église.

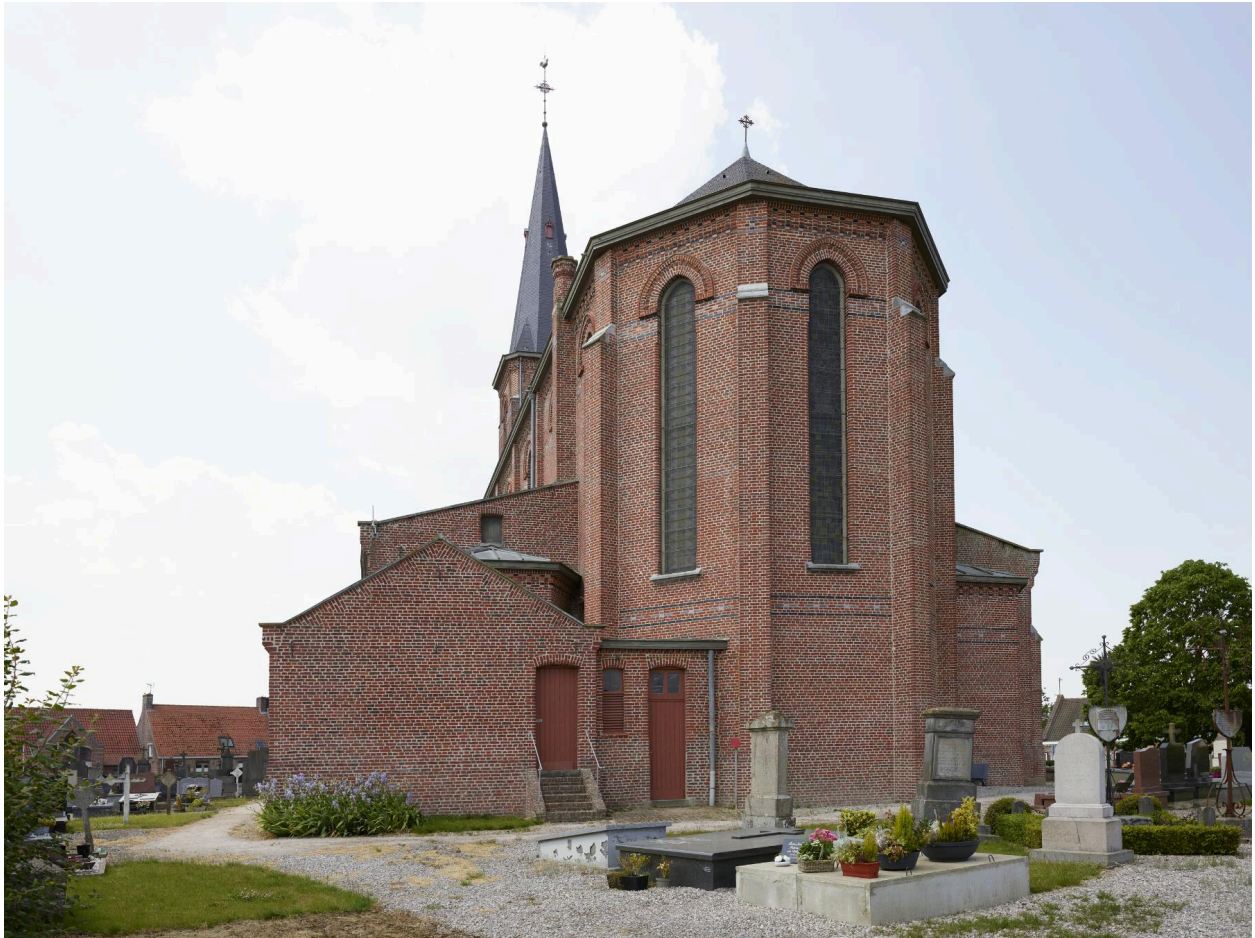
Vue de l'arrière de l'église.

La sacristie est percée de quatre baies rectangulaires et d'une porte d'accès en façade est. La tourelle d'escalier, de plan polygonal, accolée à la face sud de la tour-clocher, est couverte d'une toiture conique en ardoises.

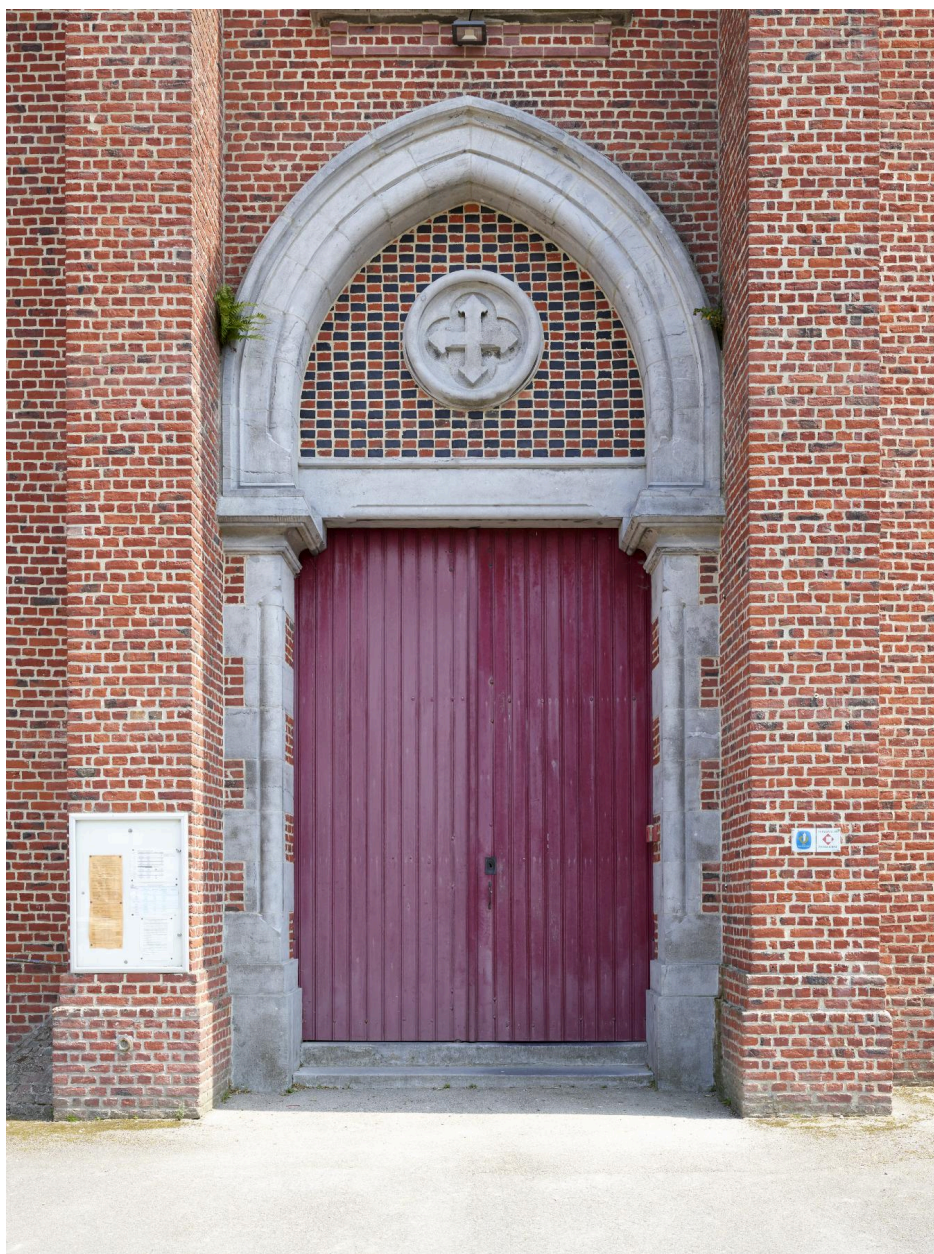
Entrée de l'église.

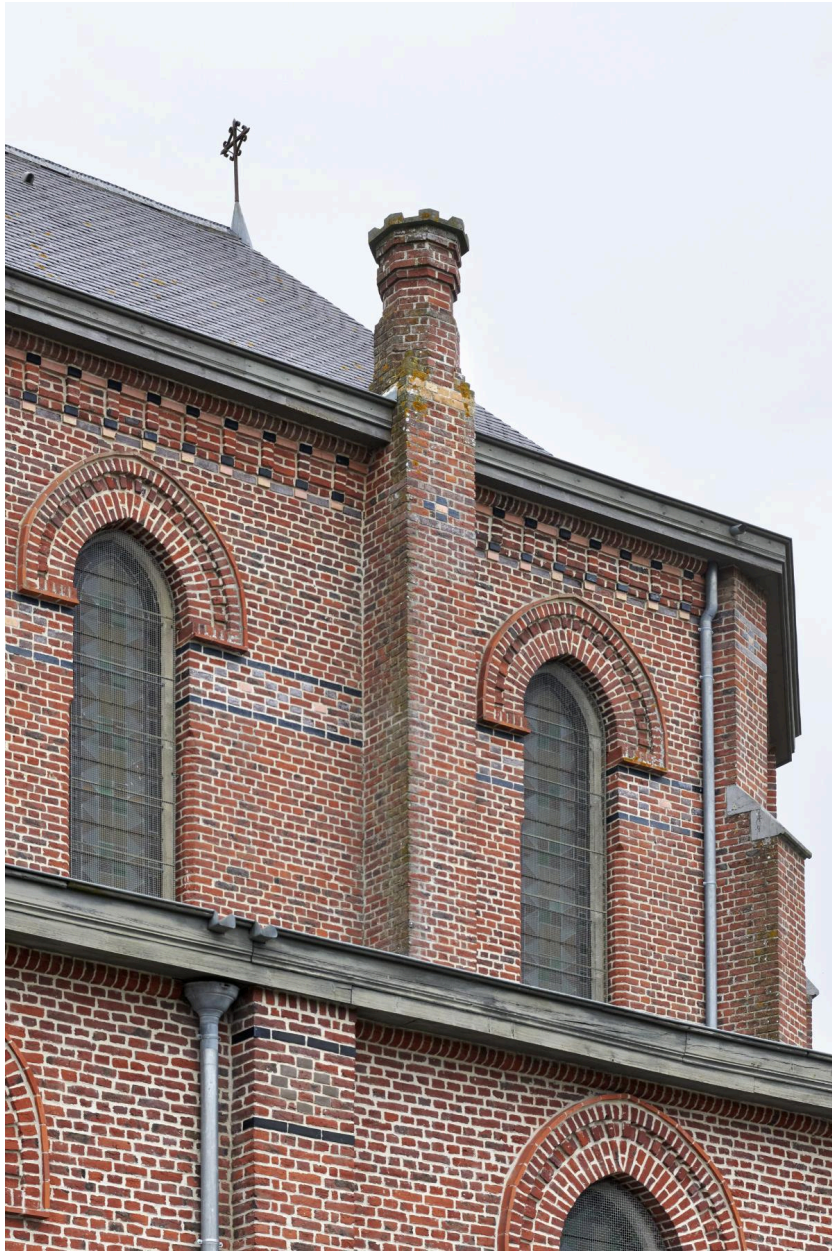
Détail des couronnements supérieurs.

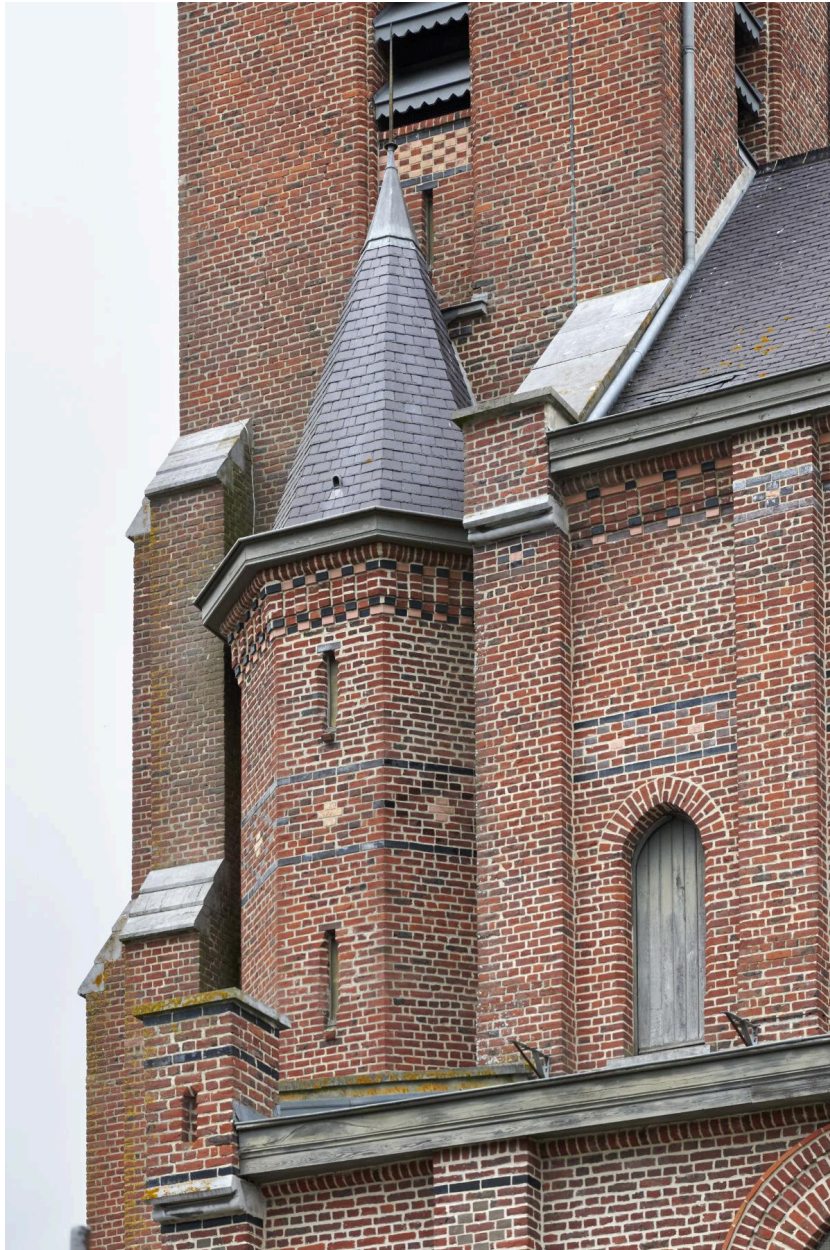
Détails du 1er niveau dont tourelle d'escalier et porte d'accès au toit.

La toiture de la nef centrale est composée de longs pans à deux versants, entièrement couverts d'ardoises, tout comme la flèche octogonale du clocher. Les collatéraux sont, quant à eux, coiffés d'une toiture en appentis en zinc, accessible par une porte aménagée sur l'une des élévations latérales, permettant l'entretien de ces couvertures.

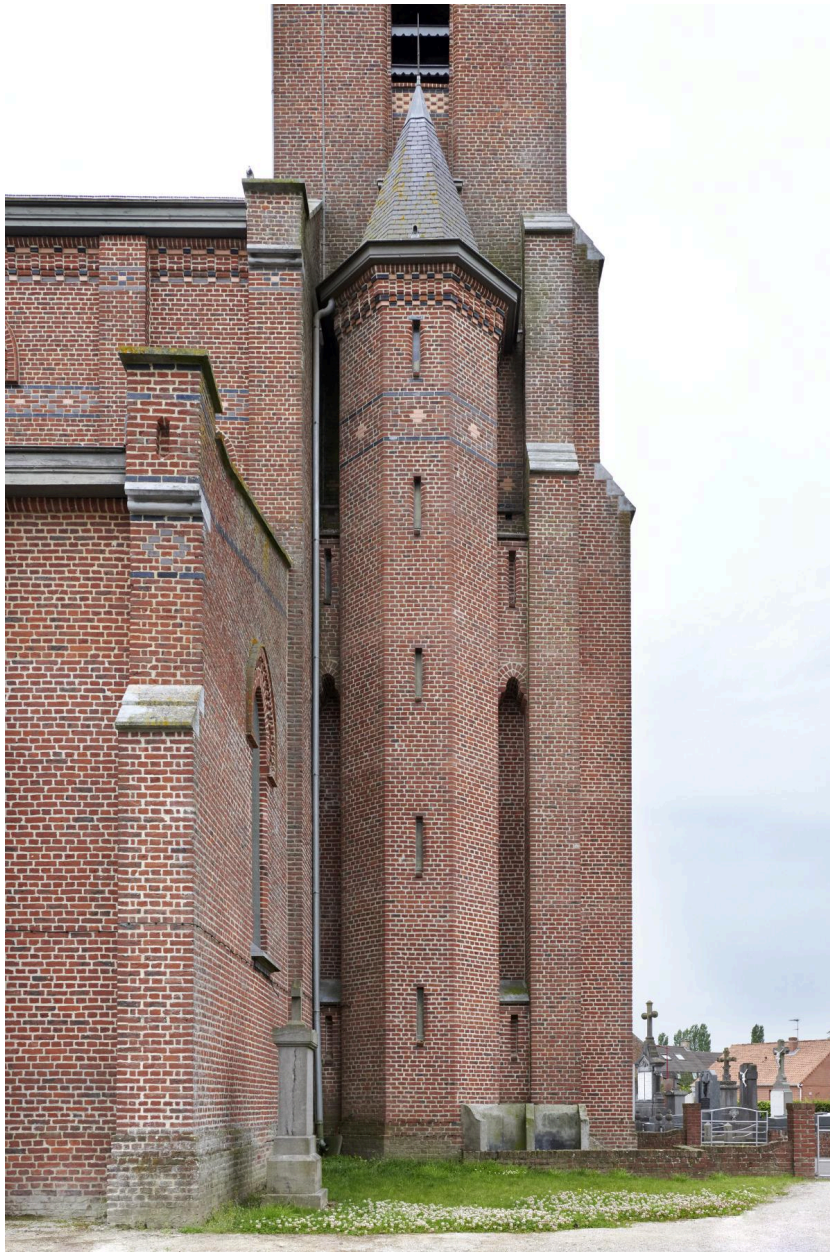
Tourelle d'escalier engagée.

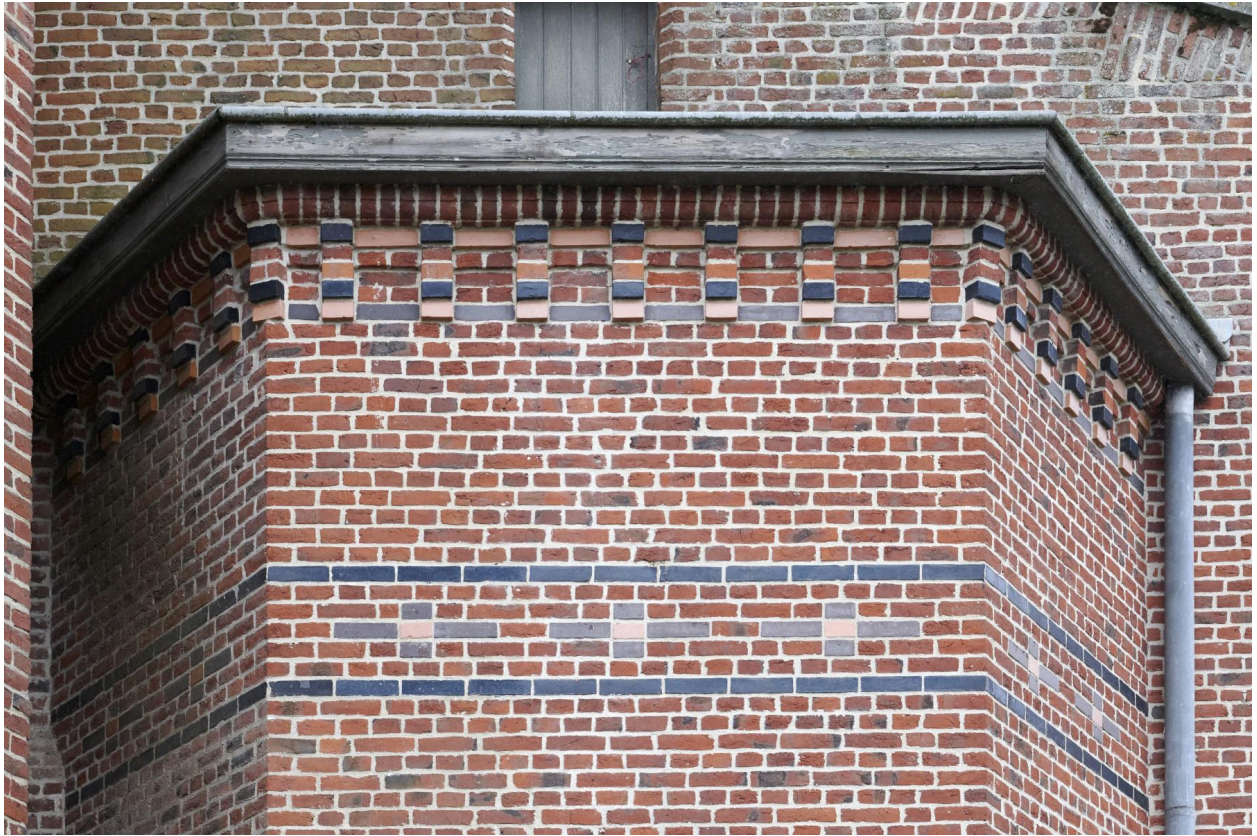
Détails du motif décoratif des élévations.

Les élévations sont animées par un jeu décoratif de briques foncées et claires qui ponctuent les murs de brique rouge, apportant un motif géométrique sobre.
