Hauts-de-France, Somme
Favières
les Routieux
238 rue de Becquerelle

Ancien moulin à eau à farine

Numéro de dossier : IA80007939
Date de l'enquête initiale : 2005
Date(s) de rédaction : 2005
Cadre de l'étude : inventaire préliminaire arrière-pays maritime picard
Degré d'étude : étudié

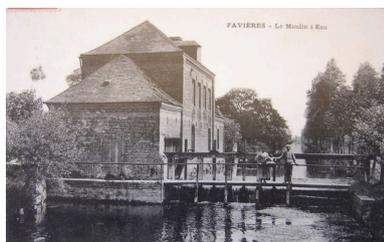
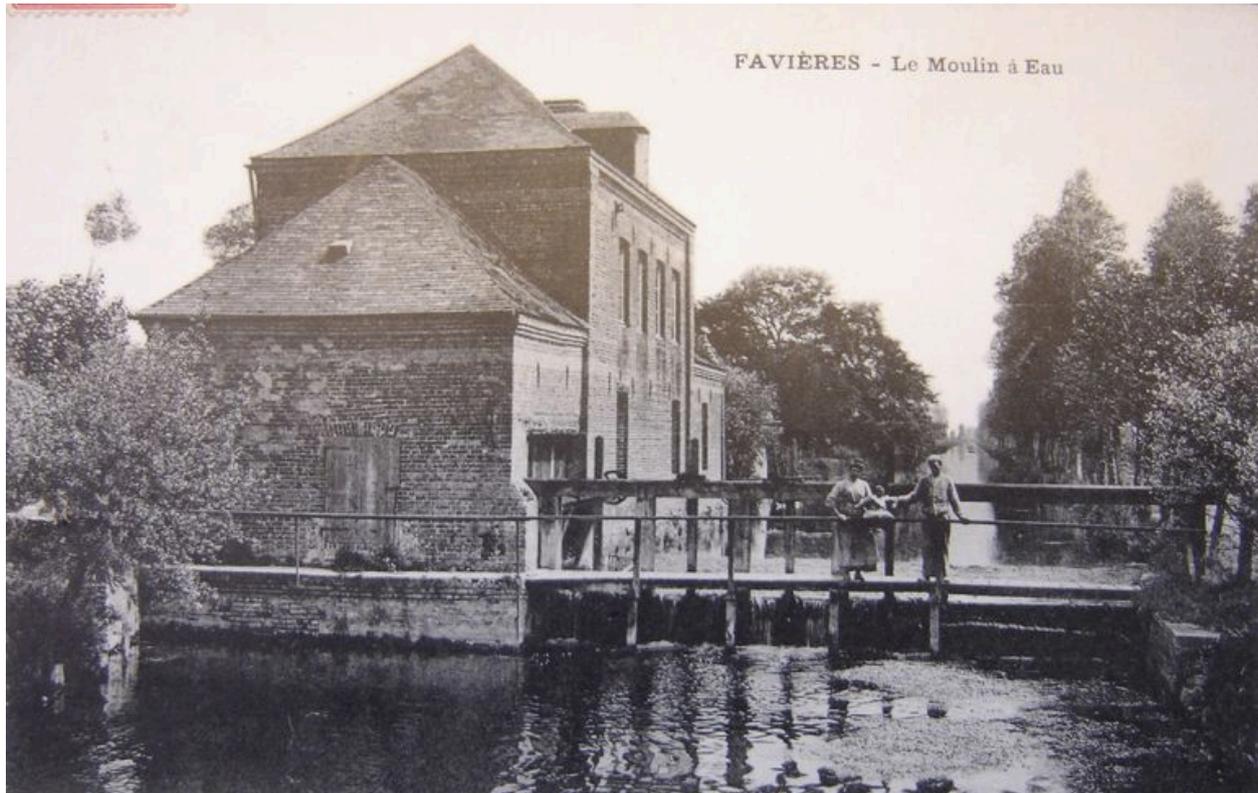
IVR22_20078005793NUCAB

Vue du moulin hydraulique,
de son vannage de décharge
composé de quatre vannes et d'un
déversoir au début du 20e siècle.

Vue du moulin hydraulique, de son vannage de décharge composé de quatre vannes et d'un déversoir au début du 20e siècle.

La présence d'un moulin à eau encore en place sur le territoire de Favières indique l'importance que jouait la force hydraulique au 19e siècle. La toiture semble avoir été refaite : le système technique devait à l'origine occuper toute la partie ouest de la construction sur trois niveaux (le rez-de-chaussée, l'étage et le comble qui devait donc être plus haut qu'aujourd'hui). Ce qui pourrait expliquer le réhaussement (qui est en faite une reconstruction) du sommet du premier étage au début du 20e siècle (la partie est était donc réservée à l'habitation).
