Hauts-de-France, Somme
Épagne-Épagnette
Épagne
Impasse de l' Église

Église paroissiale Saint-Jean-Baptiste

Numéro de dossier : IA80010997

Cadre de l'étude : inventaire topographique Pays d'art et d'histoire Ponthieu-baie de Somme

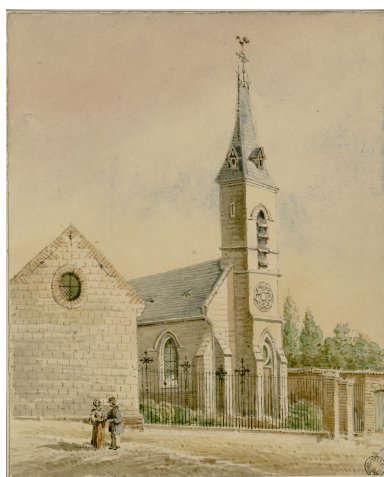
Église d'Épagne, état en 1875,
par Oswald Macqueron, d'après
nature, 13 avril 1875 (Archives
et Bibliothèque patrimoniale
d'Abbeville ; Ab.M27).
Repro. Abbeville, archives
et bibliothèque patrimoniale,
Phot. Oswald Macqueron
IVR32_20248005464NUCA

Église d'Épagne, état en 1875, par Oswald Macqueron, d'après nature, 13 avril 1875 (Archives et Bibliothèque patrimoniale d'Abbeville ; Ab.M27).

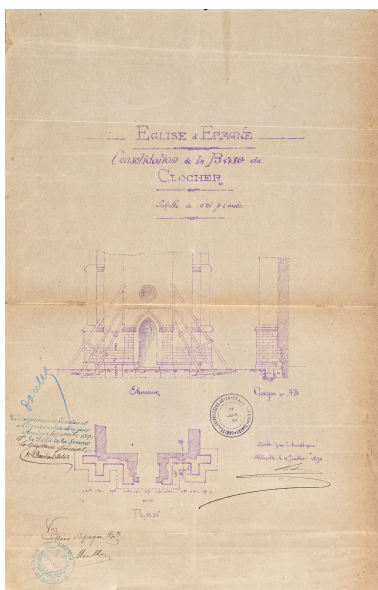
Église d'Épagne, consolidation
de la base du clocher, 1890
(AD Somme ; 99 O 1507).
Repro. Thierry Lefébure
IVR32_20248001454NUCA

Église d'Épagne, consolidation de la base du clocher, 1890 (AD Somme ; 99 O 1507).

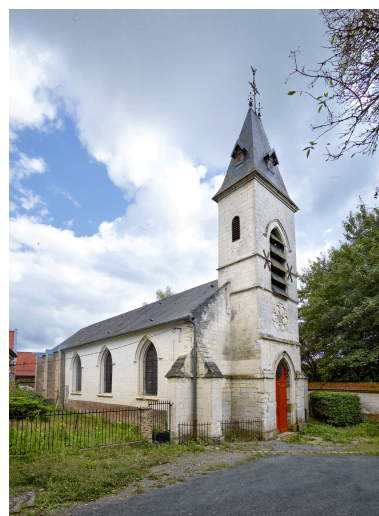
Vue d'ensemble de l'église
depuis le nord-ouest.
Phot. Thierry Lefébure
IVR32_20248001362NUCA

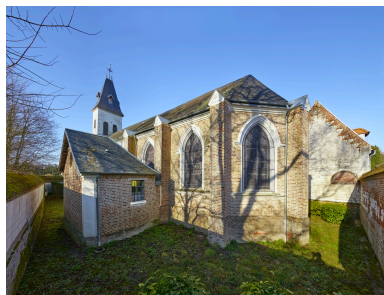
Vue du chevet et de la
sacristie, depuis le sud-est.
Phot. Thierry Lefébure
IVR32_20258000231NUCA

Vue du chevet et de la sacristie, depuis le sud-est.

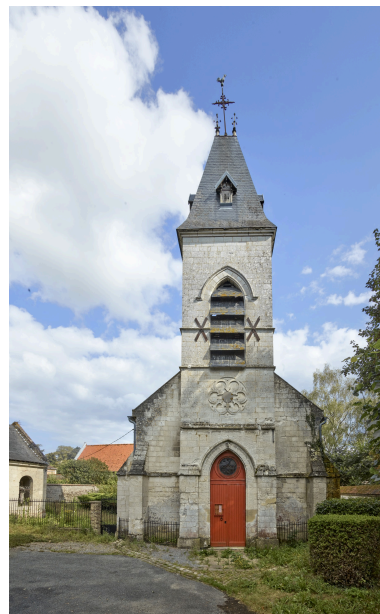
Vue du clocher-porche, depuis l'ouest.
Phot. Thierry Lefébure
IVR32_20248001360NUCA

Vue du clocher-porche, depuis l'ouest.

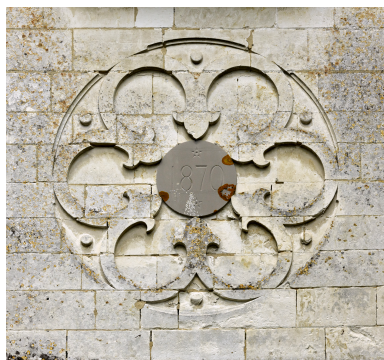
Détail de la date portée sur le
clocher-porche, depuis l'ouest.
Phot. Thierry Lefébure
IVR32_20248001361NUCA

Détail de la date portée sur le clocher-porche, depuis l'ouest.

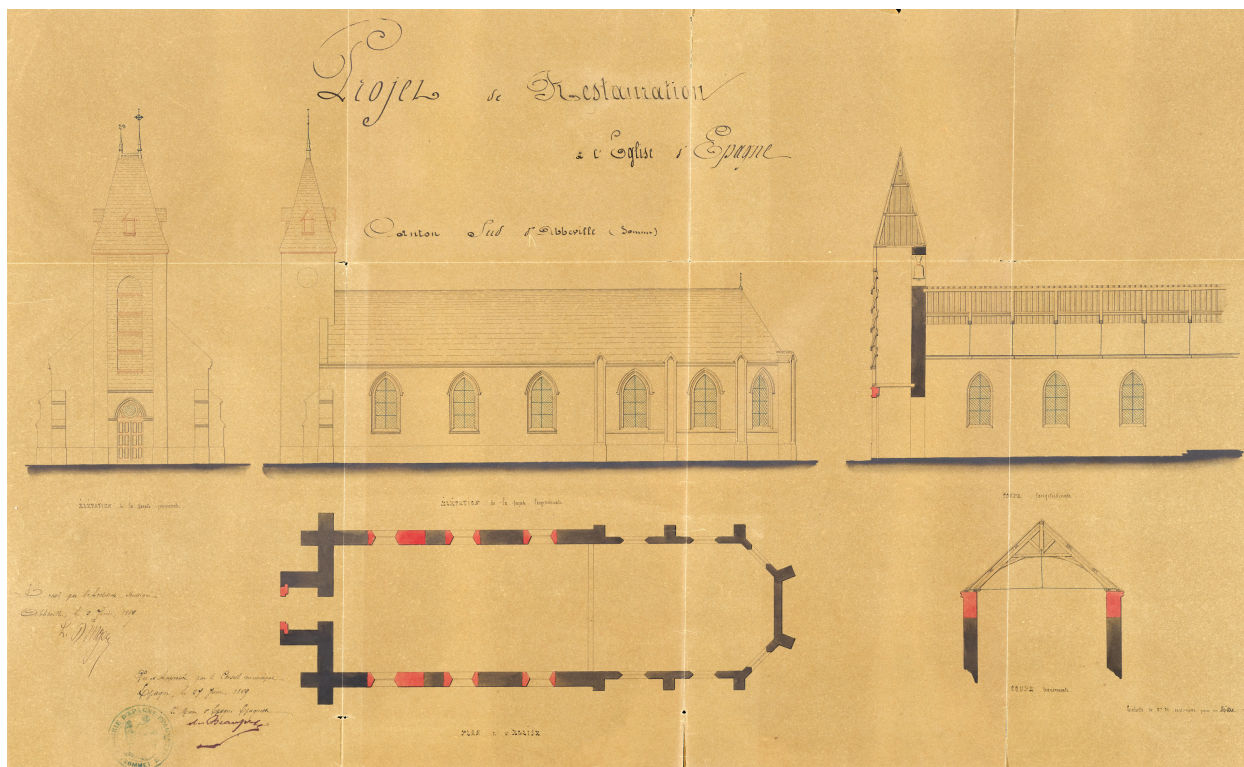
Projet de restauration de l'église d'Épagne, par Léopold Digeon, 9 juin 1869 (AD Somme ; 99 O 1507).

De nouveaux travaux sont entrepris sur l'édifice en 1869, à la suite d'un ouragan qui aurait fortement détérioré la toiture (Mallet, 1904). Les plans pour la restauration de la nef et de la toiture sont dressés par Léopold Digeon le 27 juin 1869. Les murs de la nef sont surélevés pour correspondre à la hauteur de ceux du chœur. Également, les tuiles de la toiture sont remplacées par de l'ardoise (AD Somme ; 99 O 1507). Les arcs en plein cintre des baies sont remplacés par des arcs brisés, similaires à ceux du nouveau chœur (ill.). Enfin, le clocher semble avoir été élargi (Mallet, 1904). L'ancien clocher, visible sur les aquarelles d'Oswald Macqueron, était posé sur la première travée de la nef, et soutenu par deux contreforts, un porche précédait le portail d'entrée. Il est reconstruit sous la forme d'un clocher-porche, couvert par un toit en pavillon. La date de 1869 est inscrite sur la panne sablière de la nef, à l'intérieur de l'église, et le nouveau clocher porte la date de 1870. En 1870 également, un nouveau cimetière est aménagé sur le coteau d'Épagne. Même si les tombes sont conservées dans un premier temps, le terrain autour de l'église perd sa fonction de cimetière. De cet ancien cimetière, reste la chapelle funéraire de la famille Lefebvre de Wadicourt construite en 1831. Une plaque accrochée sur son mur sud porte ses armoiries. Une dalle funéraire plus ancienne (XVI^e siècle) est visible à l'intérieur. Le monument à la mémoire de Boucher de Crèveceur, père du célèbre archéologue Jacques Boucher de Perthes, a également été conservé de l'ancien cimetière, le long du mur nord de la nef. Cette sépulture, qui se situait à l'origine à Rethel, a été transférée à Épagne en 1791. En 1890, la base du clocher est consolidée par l'architecte M. Marchand, à Abbeville (ill.) (AD Somme ; 99 O 1507). Cinq ans plus tard, quelques travaux sont de nouveau entrepris sur le clocher pour l'adapter à la nouvelle cloche (Mallet, 1904). Lors de la Seconde Guerre mondiale, l'église ainsi que la chapelle funéraire de la famille Lefebvre de Wadicourt subissent quelques dégâts à cause des bombardements de mai 1940 et de l'explosion de munitions en juin 1946. Le devis estimatif des travaux de l'église est rédigé par l'architecte Sanson, chargé des bâtiments communaux du village. Le maître verrier Cagnart refait la verrière de la baie axiale, la rosace de la porte d'entrée et les verrières des baies de la chapelle ; il réalise également la restauration des vitraux de la fin du XIX^e siècle (AD Somme ; 1272 W 417).

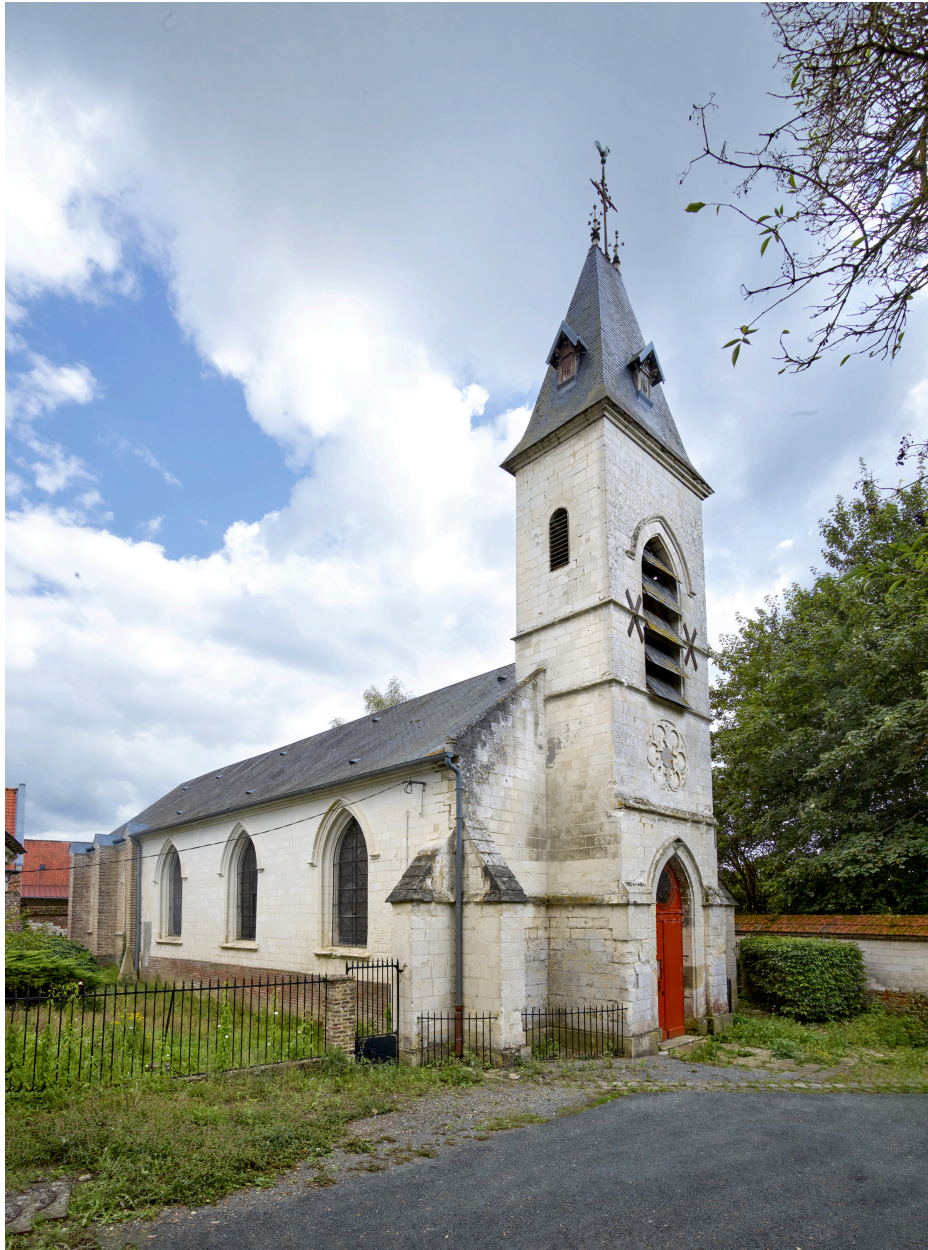
Vue d'ensemble de l'église depuis le nord-ouest.

L'édifice, orientée, possède un plan allongé sans transept. Le clocher-porche ouvre sur une nef à trois travées sans collatéraux, prolongée par un chœur, de trois travées également, à chevet polygonal. La sacristie, de plan rectangulaire, est accolée au sud du chœur.

L'édifice est construit en calcaire et en brique. Le clocher-porche ainsi que la nef sont bâtis en pierre blanche. Le chevet ainsi que le soubassement de la nef sont en brique.

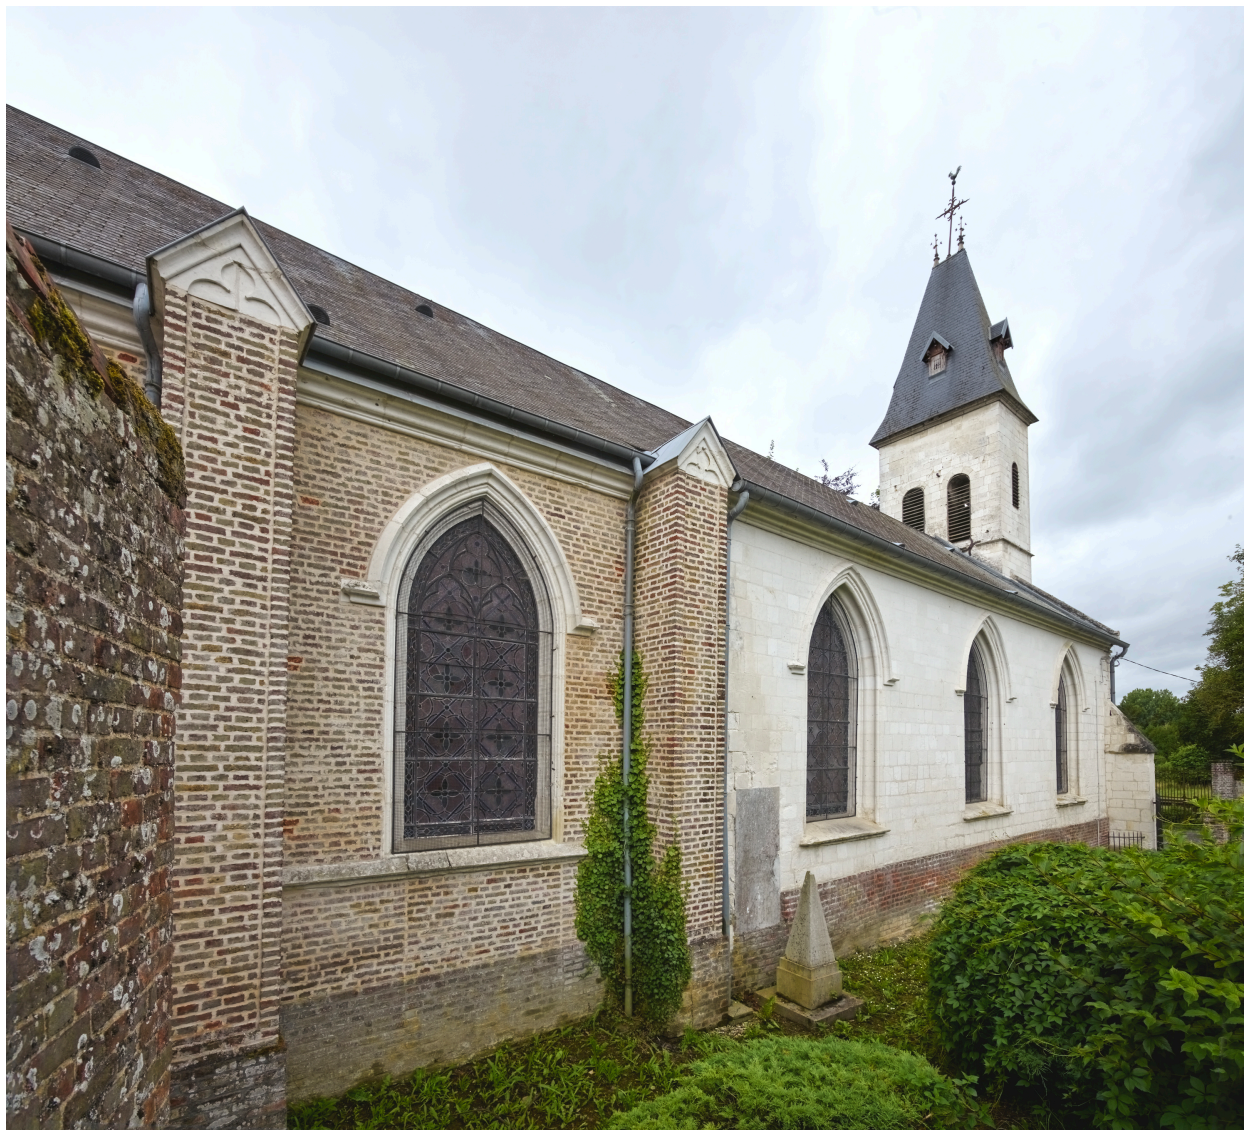
Vue de l'église, depuis le nord-ouest.

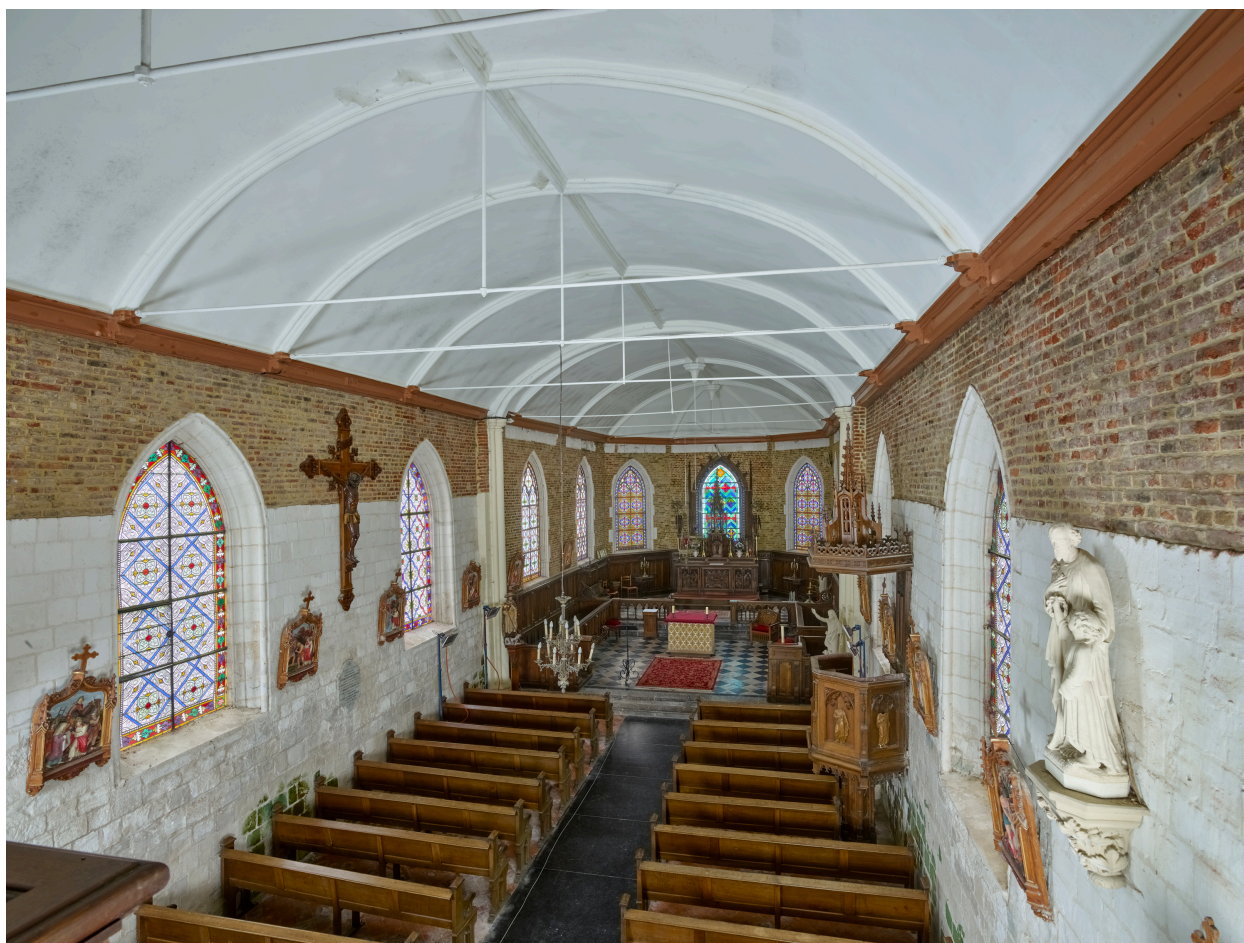
Intérieur, vue de la nef et du chœur depuis la tribune.

La séparation entre l'espace de la nef et celui du chœur se matérialise par un arc triomphal qui repose sur des colonnes engagées, ainsi qu'un emmarchement de deux degrés. Les deux espaces sont couverts par une voûte en berceau en anse-de-panier. Plusieurs tirants métalliques renforcent cette voûte.

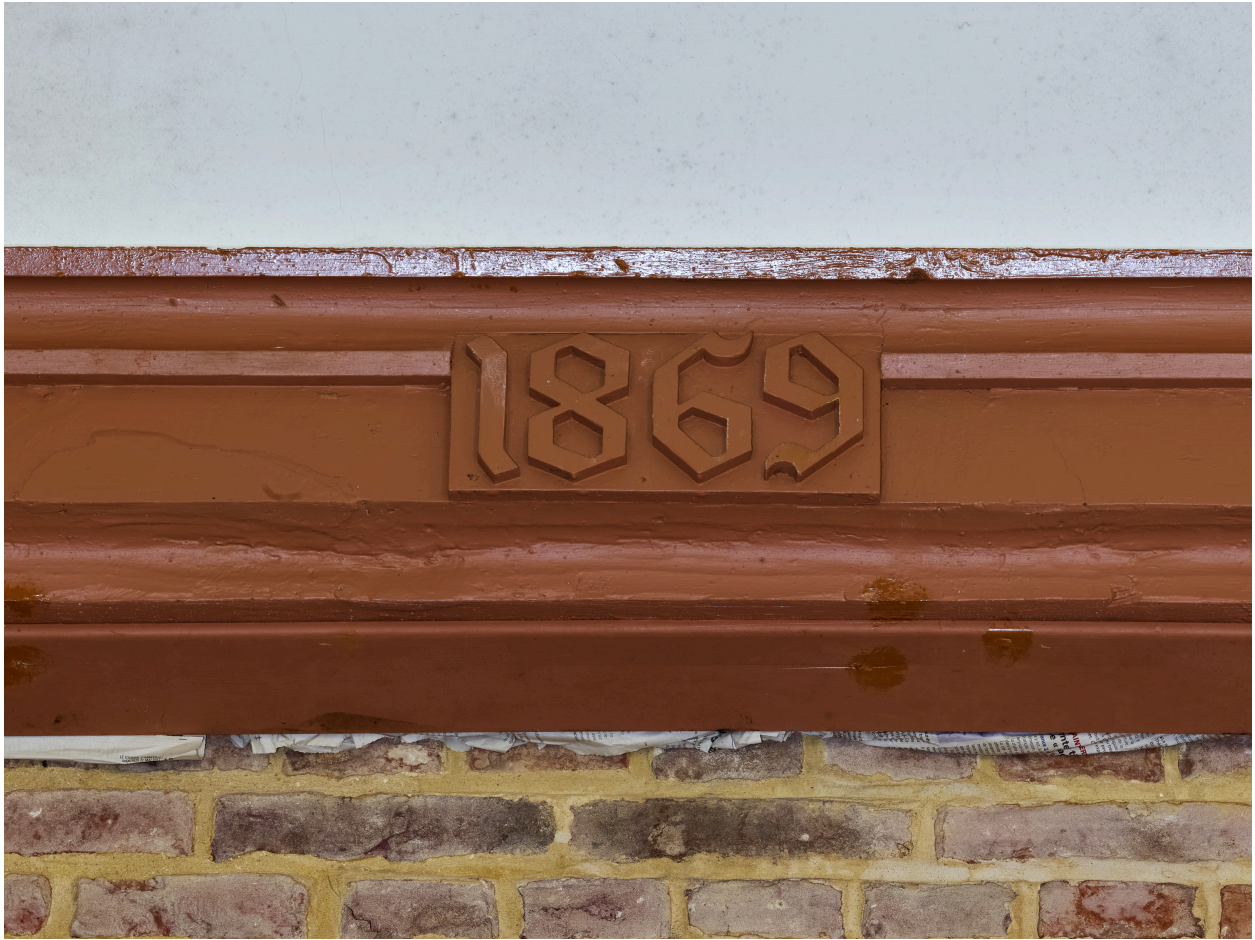
Intérieur, détail de la date portée dans le chœur, 1869.

Deux dates sont inscrites sur les pannes sablières de l'église : 1858 au sud du chœur et 1869 au nord de la nef. Ces dates correspondent aux différentes transformations de l'édifice au cours du XIX^e siècle. Également, l'ensemble du mobilier néo-gothique (autel, chaire, bancs, clôture, tribunes...) apporte une unité visuelle à l'intérieur de l'église malgré la différence des matériaux de construction.

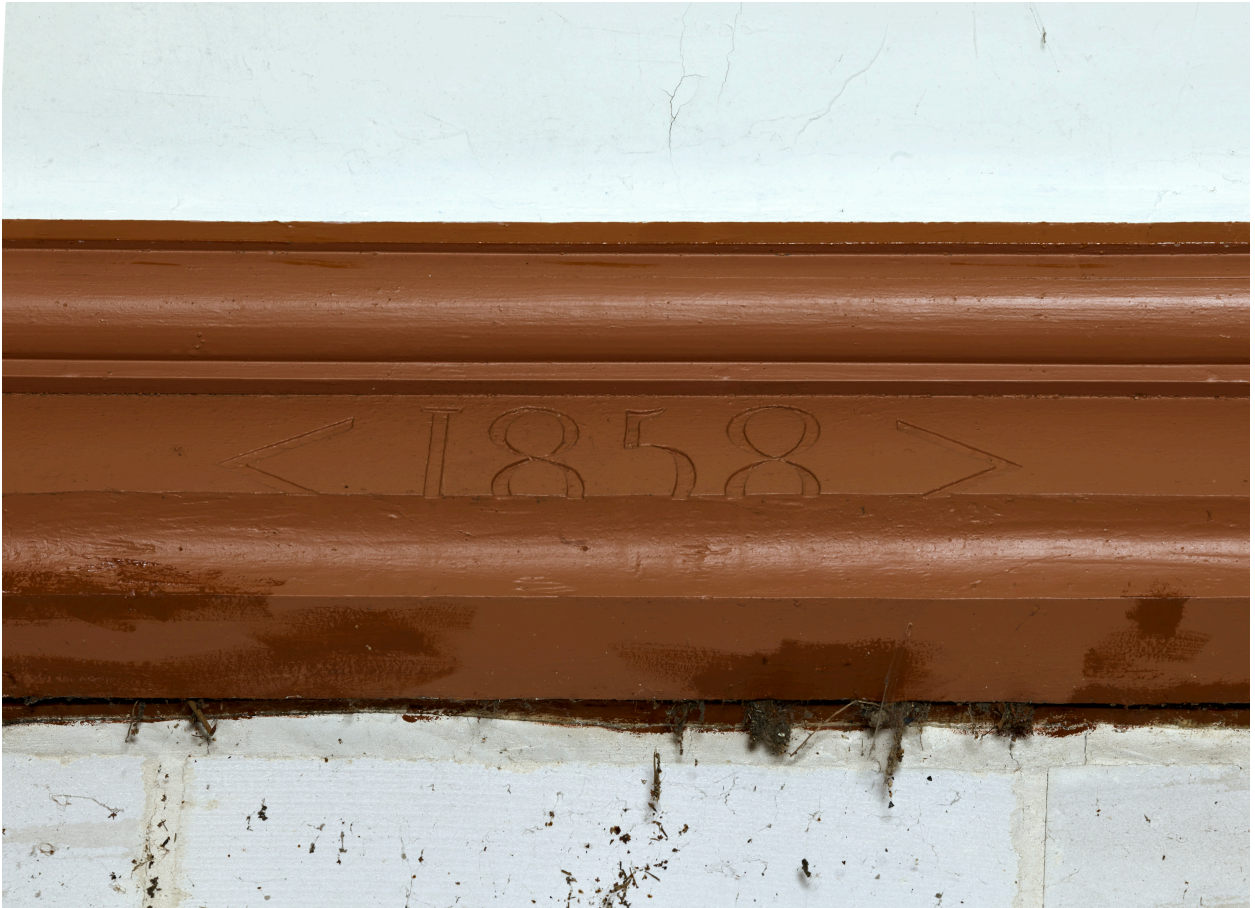
Intérieur, détail de la date portée dans la nef, 1858.

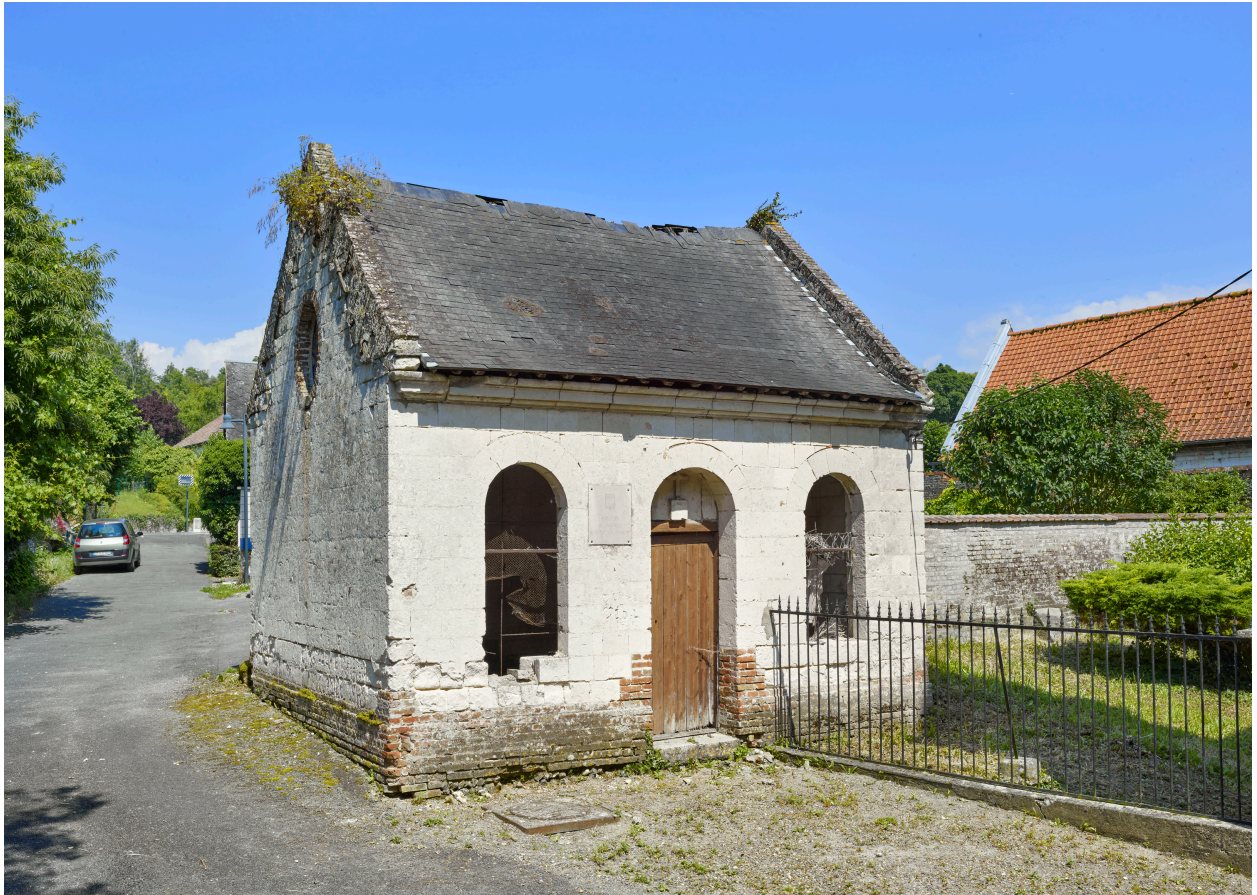
Vue de la chapelle funéraire, depuis le sud-ouest.

La chapelle funéraire de l'ancien cimetière se situe à proximité directe de l'église et du château. Elle est en mauvais état de conservation. De plan rectangulaire, elle est élevée en pierre calcaire sur un soubassement en brique. Sur la façade sud, la porte est encadrée de deux fenêtres en plein cintre. Elle est couverte par un toit en ardoise à longs pans et pignons découverts. Les pignons sont à couteaux en brique. À l'intérieur, le sol est couvert de tomettes.

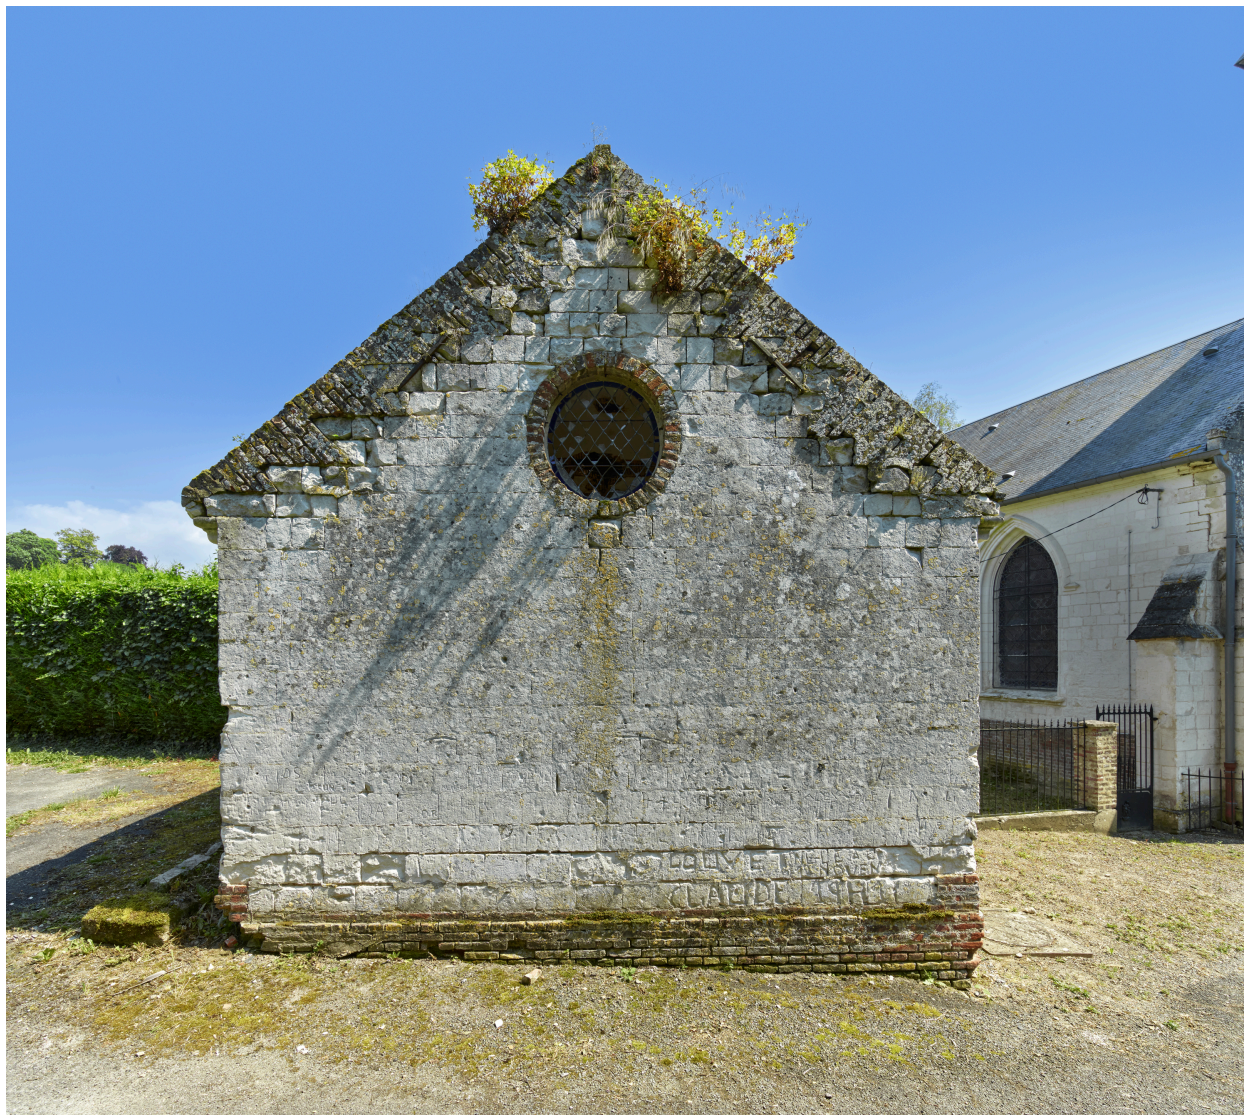
Vue du mur-pignon ouest de la chapelle funéraire.
