Hauts-de-France, Aisne  
Guise  
80 rue de la Citadelle

## Ancien hôtel de la ferme générale

Numéro de dossier : IA02000803  
Date de l'enquête initiale : 1999  
Date(s) de rédaction : 1999  
Cadre de l'étude : inventaire topographique ville de Guise  
Degré d'étude : étudié

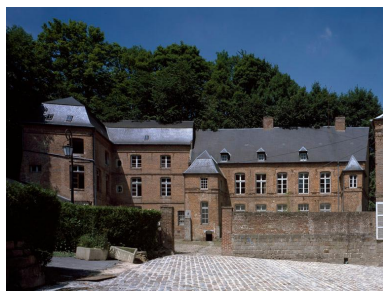
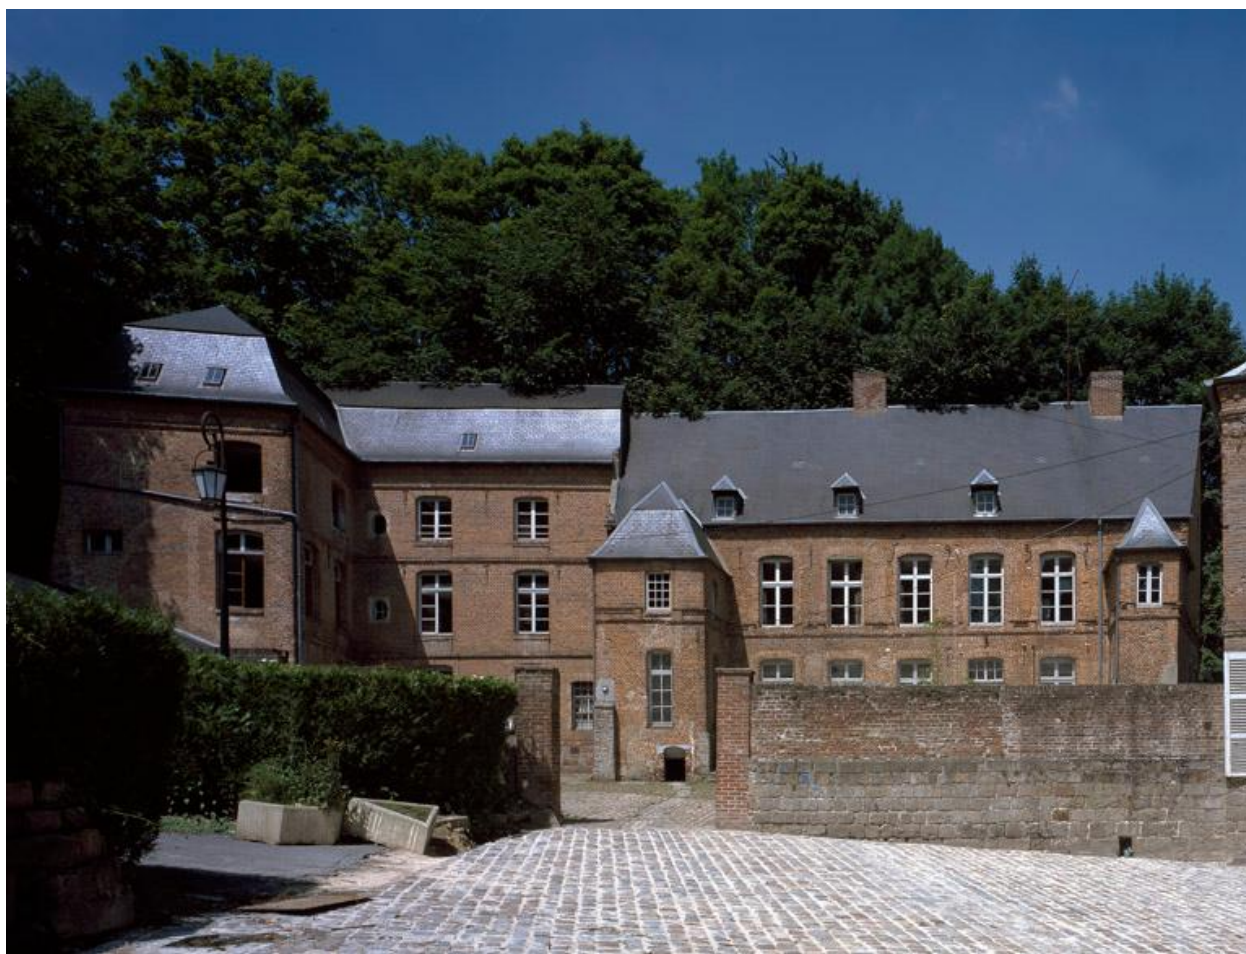
Vue générale de la cour et  
de la façade, depuis la rue.  
Phot. Franck Bürjes  
IVR22\_19990203205VA

Vue générale de la cour et de la façade, depuis la rue.

L'édifice est bâti en brique sur soubassement de grès, au fond d'une cour pavée dont le mur de clôture a été remanié. Limité à l'arrière par les levées de terre du mur d'enceinte reliant le château à la ville (saillant de la Poterne), l'ensemble est simple en profondeur, aussi chacun des deux corps n'est-il couvert que d'un pan unique, droit pour l'aile droite et brisé pour l'aile gauche. La première a une façade de 5 travées, avec deux étages carrés et comble ; elle est précédée de deux petites ailes en retour d'équerre plus basses couvertes à deux pans et croupe. La seconde a deux travées sur trois étages avec comble, élévation que reprend l'aile en retour d'équerre qui la précède également.

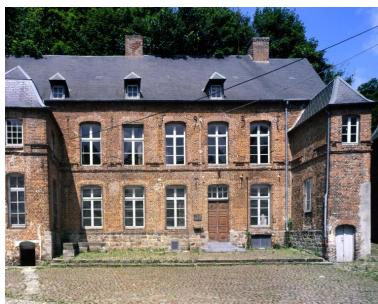
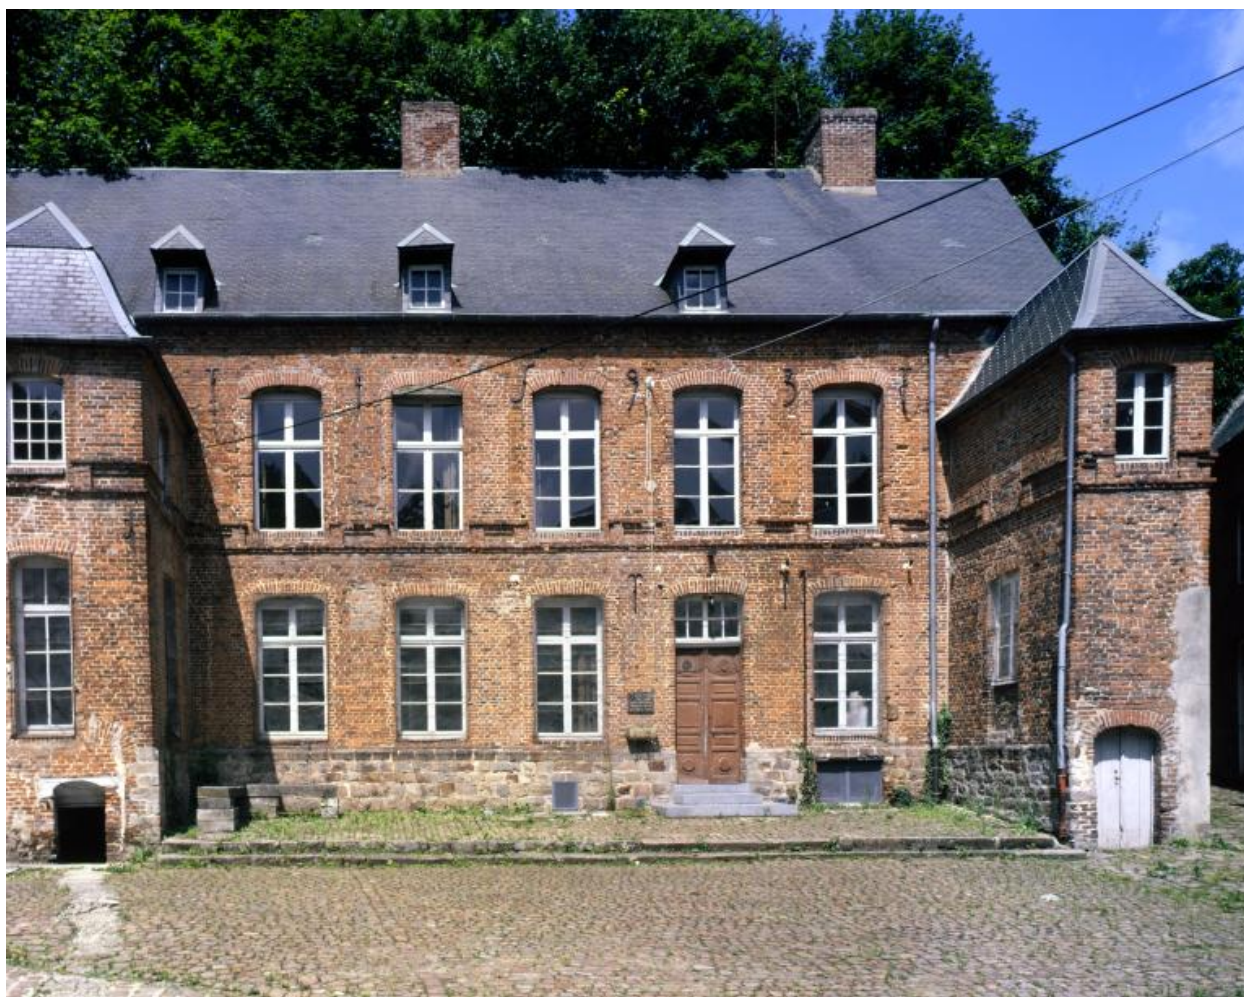
Vue de la façade de l'aile  
principale, portant la date  
de 1593 en fer d'ancrage.  
Phot. Franck Bürjes  
IVR22\_19990203206VA

Vue de la façade de l'aile principale, portant la date de 1593 en fer d'ancrage.

Bien que la façade du corps principal sur cour porte, en fers d'ancrage, la date de 1593, le bâtiment a été largement remanié, voire largement reconstruit lors de l'érection de l'aile secondaire, qui porte sur la façade arrière la date 169[?] en briques vernissées. L'hôtel, qui appartenait à l'hôtel-Dieu, abritait sous l'Ancien Régime le contrôleur général des Fermes : le corps de logis principal à droite servait de résidence, et l'aile latérale était probablement réservée aux bureaux et aux communs. Au 19e siècle, l'édifice, qui jouxte le presbytère et fait face à l'église, accueille probablement des activités charitables, d'où son nom d'ouvroir. Il sert toujours de cadre à des activités paroissiales ou associatives.

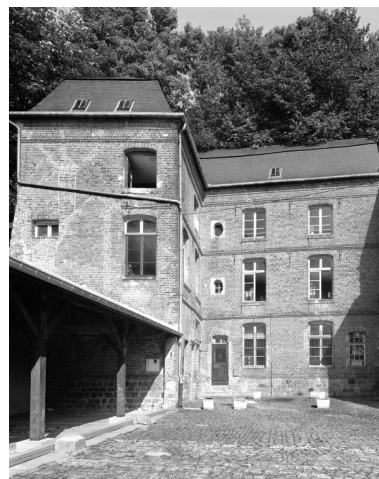
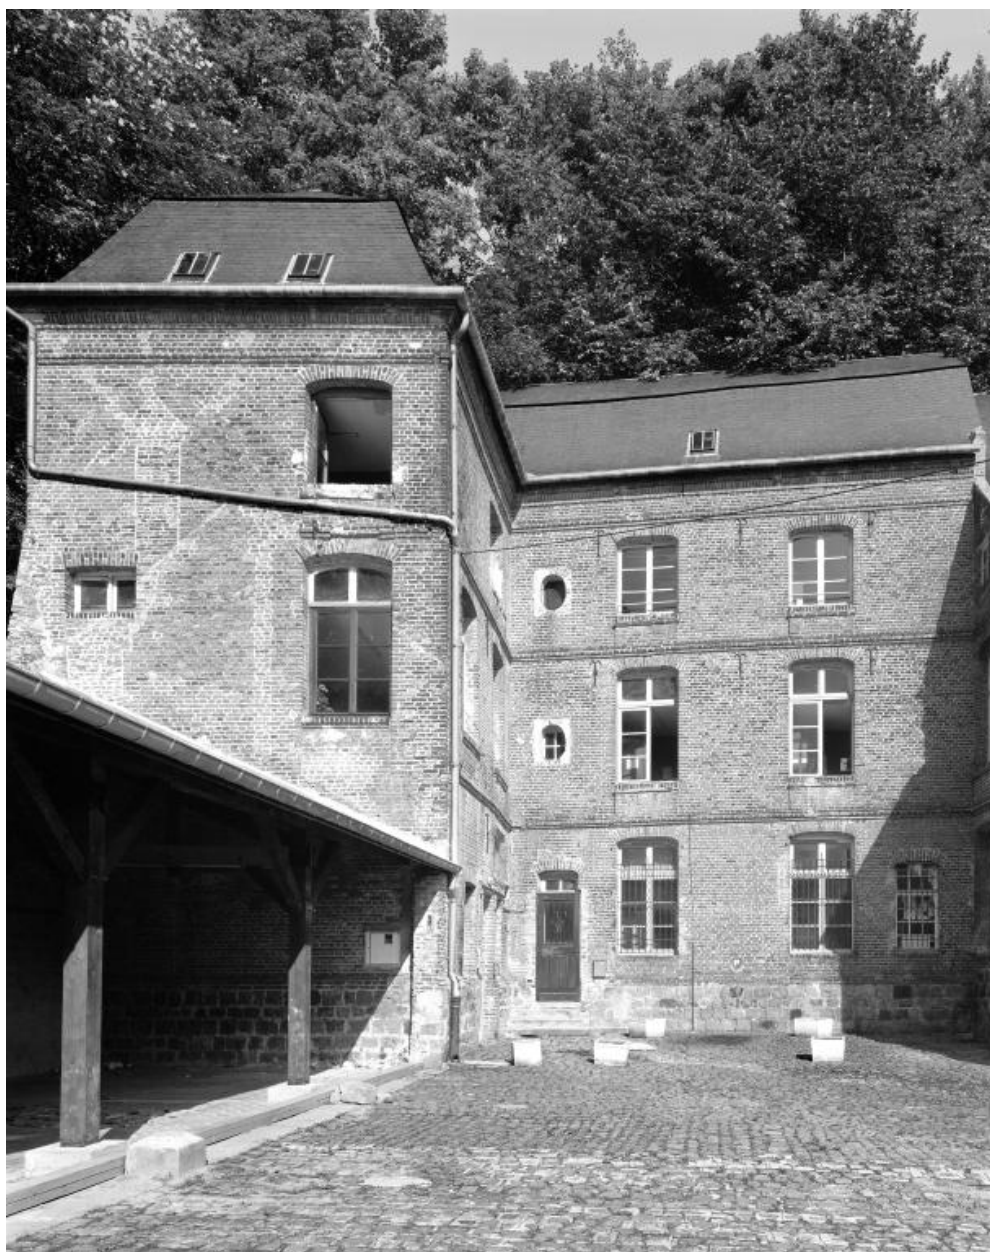
Vue de la façade de l'aile  
secondaire, à gauche, portant sur  
le mur arrière aveugle la date  
de 169[?] en briques vernissées.  
Phot. Franck Bürjes  
IVR22\_19990203200V

Vue de la façade de l'aile secondaire, à gauche, portant sur le mur arrière aveugle la date de 169[?] en briques vernissées.
