## L'église paroissiale Saint-Pierre de Puisieux-en-Retz

Numéro de dossier : IA00067103  
Date de l'enquête initiale : 1985  
Date(s) de rédaction : 1989, 2018  
Cadre de l'étude : inventaire topographique canton de Villers-Cotterêts  
Degré d'étude : étudié

Dénomination : église paroissiale  
Vocabulaire : Saint-Pierre

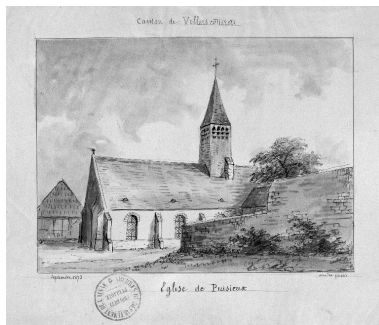
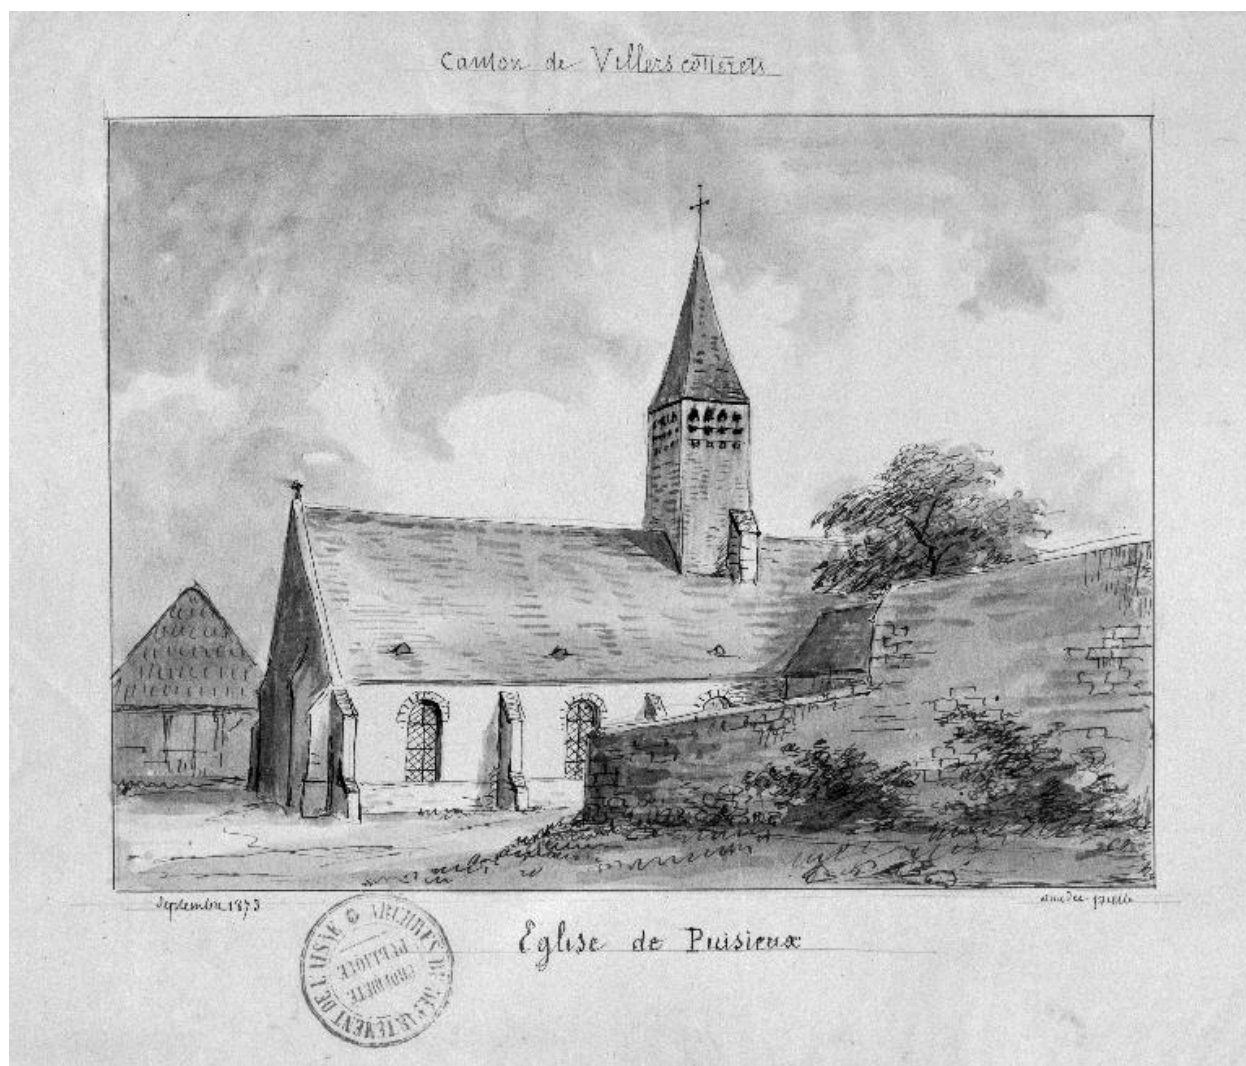
Vue sud de l'église, dessinée  
en septembre 1873 par  
Amédée Piette (AD Aisne :  
[nouvelle cote] 8 Fi 1219).  
Phot. Patrick Glotain  
IVR22\_19880201930X

Vue sud de l'église, dessinée en septembre 1873 par Amédée Piette (AD Aisne : [nouvelle cote] 8 Fi 1219).

- **Eglise de Puisieux** [sic], dessin au crayon et à l'encre, par Amédée Piette, dessinateur, septembre 1873 (AD Aisne : (cote ancienne) 8 Fi Puiseux 1 ; (nouvelle cote) 8 Fi 1219).
- **PUISEUX. Clocher. Face S.-E.**, impr. photoméc., par Étienne Moreau-Nélaton, photographe, 2 septembre 1910. In : MOREAU-NÉLATON, Étienne. *Les Églises de chez nous. Arrondissement de Soissons*. Paris : H. Laurens, 1914, t. 3, fig. 655.

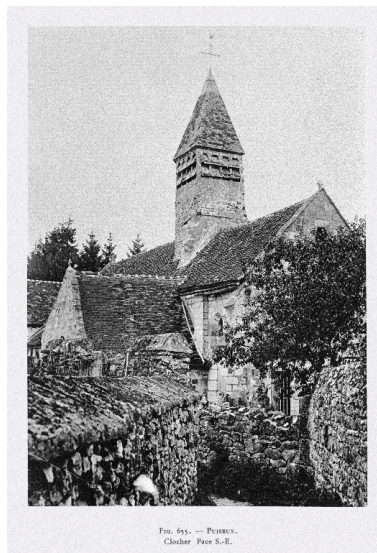
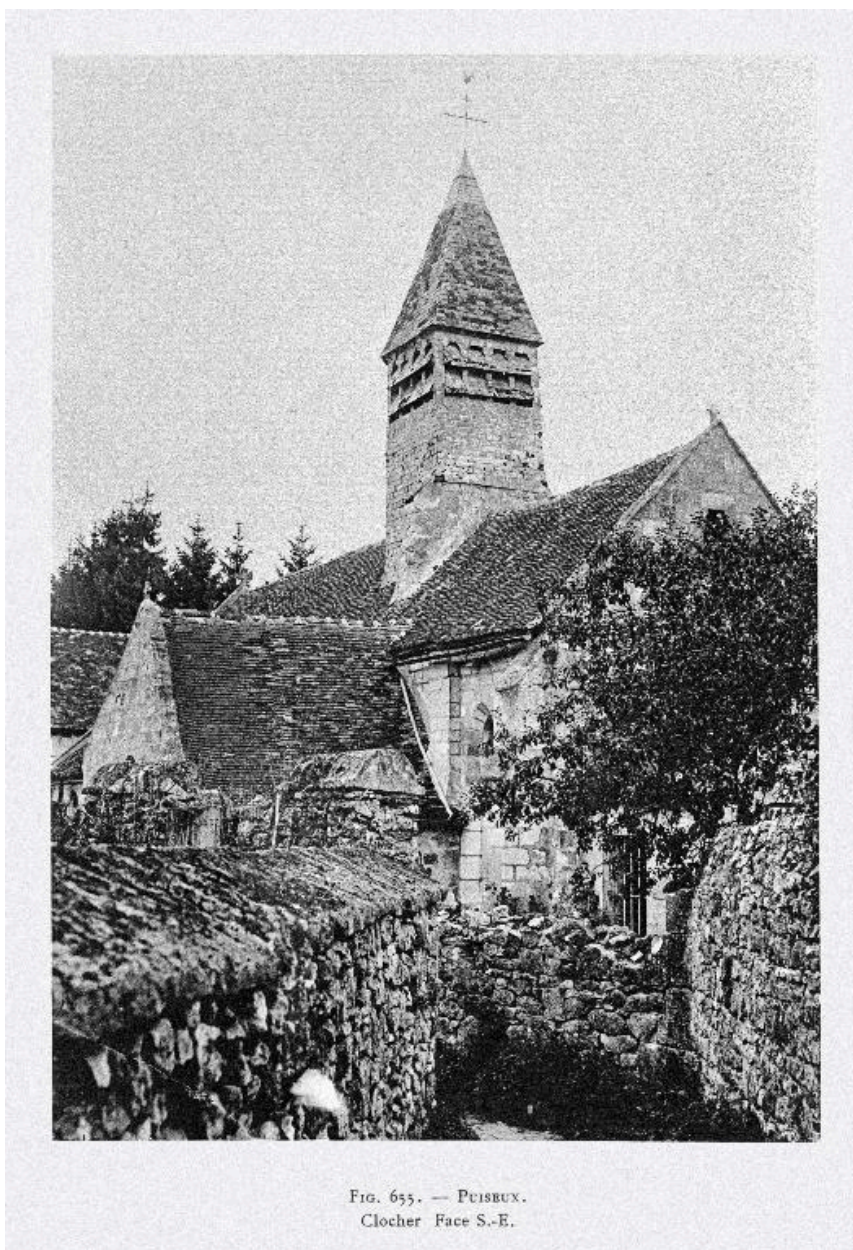
L'extérieur de l'église, photographié  
depuis l'est par Étienne Moreau-  
Nélaton en septembre 1910 (Les  
Églises de chez nous. Arrondissement  
de Soissons, t. 3, fig. 655).  
Phot. Thierry Lefébure  
IVR22\_19950202454ZB

L'extérieur de l'église, photographié depuis l'est par Étienne Moreau-Nélaton en septembre 1910 (Les Églises de chez nous. Arrondissement de Soissons, t. 3, fig. 655).

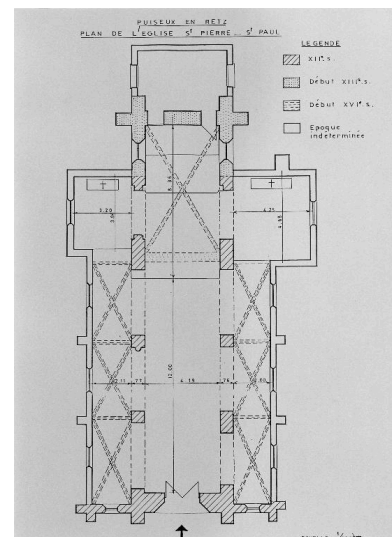
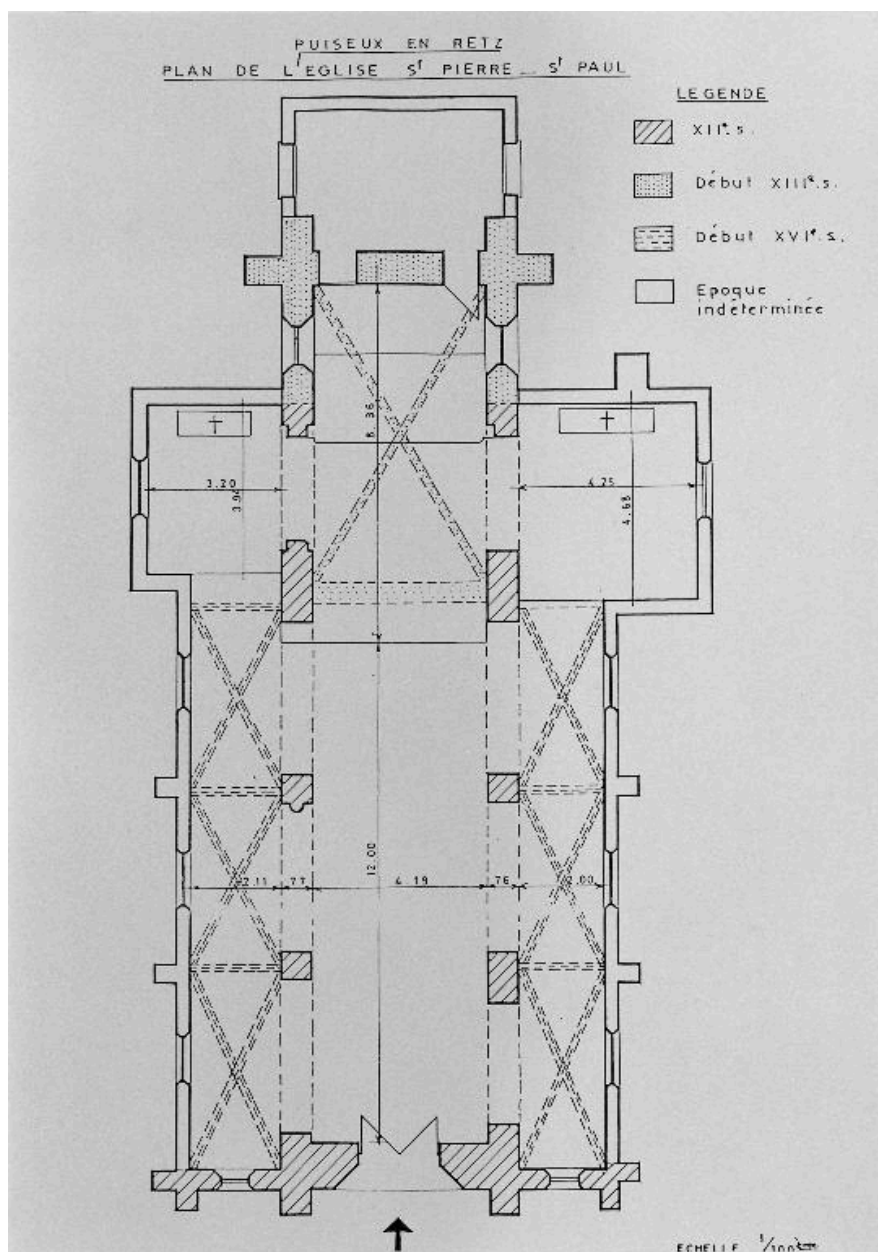
Plan de l'église (AC Puiseux).  
Phot. Thierry Lefébure  
IVR22\_19920201713XB

Plan de l'église (AC Puiseux).

L'église Saint-Pierre de Puiseux-en-Retz est située au cœur du village, sur un terrain qui occupe, depuis la fin de l'Ancien Régime, l'angle rentrant formé par l'emplacement du dernier château et par celui de sa ferme. L'édifice adopte un plan en croix latine. Il est composé d'une nef de trois travées flanquée de deux collatéraux, d'un chœur suivi d'un sanctuaire, enfin de deux chapelles qui – à l'extrémité orientale des collatéraux – encadrent le chœur et donnent l'illusion d'un transept. La nef communique avec chacun des bas-côtés par trois arcades en arc-brisé séparées par des piliers quadrangulaires. À l'origine, une colonne engagée dans chaque côté des piliers portait les retombées du rouleau inférieur de l'arc. Il n'en subsiste plus qu'une, surmontée d'un chapiteau à feuilles, les autres colonnes ayant été supprimées et leur chapiteau transformé en corbeau. Une sacristie de plan rectangulaire est greffée à l'arrière du chevet plat. Le clocher est posé à cheval sur la nef et le chœur.

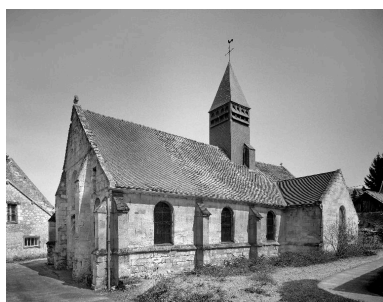
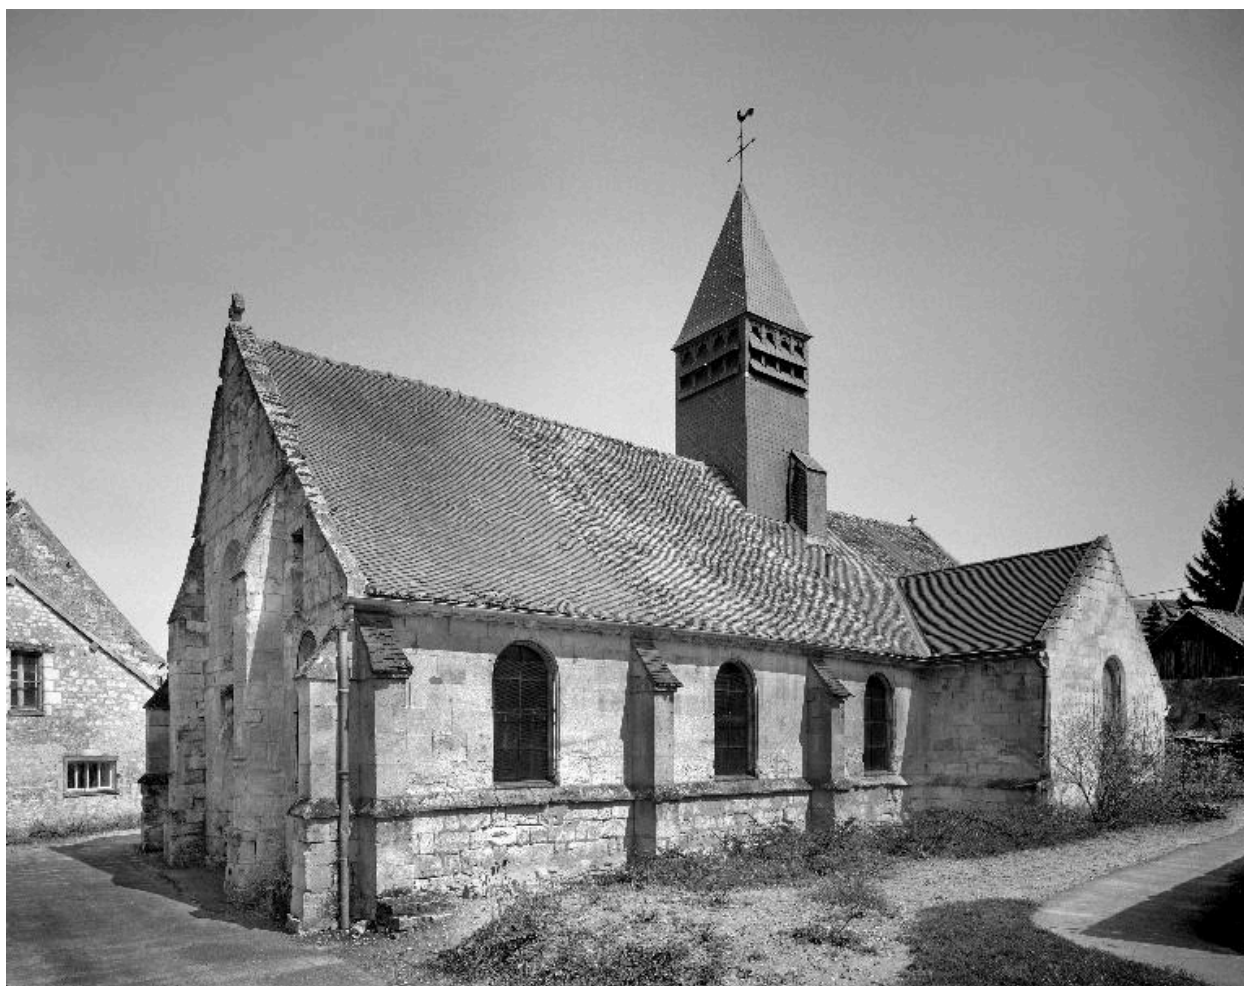
Vue générale sud-ouest de l'église.  
Phot. Fabrice Charrondière  
IVR22\_19860200347V

Vue générale sud-ouest de l'église.

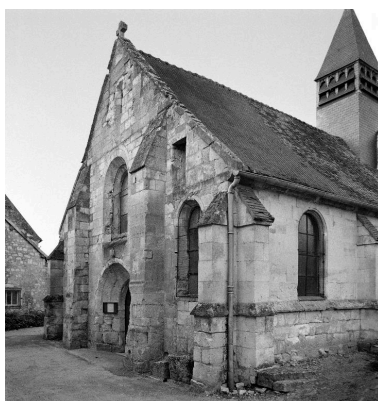
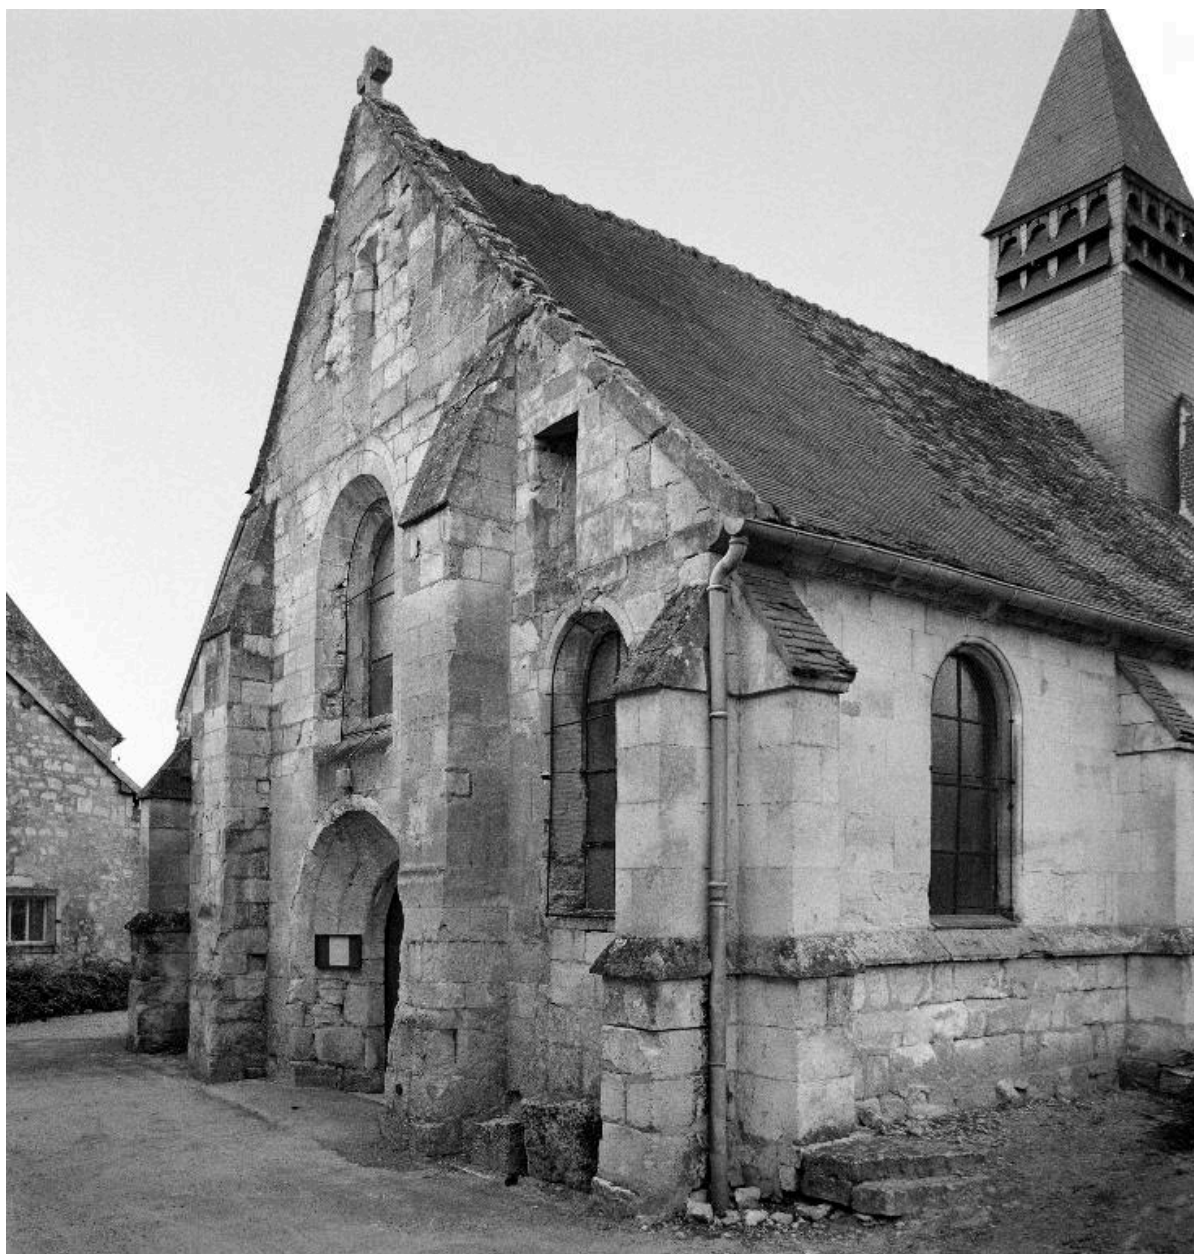
Vue générale de la façade.  
Phot. Christiane Riboulleau  
IVR22\_19880201030X

Vue générale de la façade.

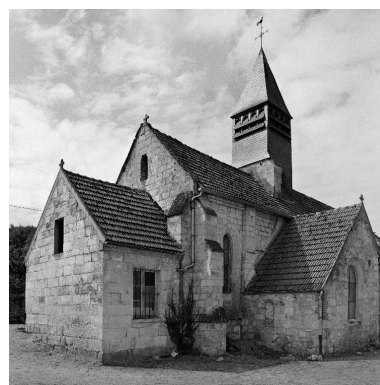
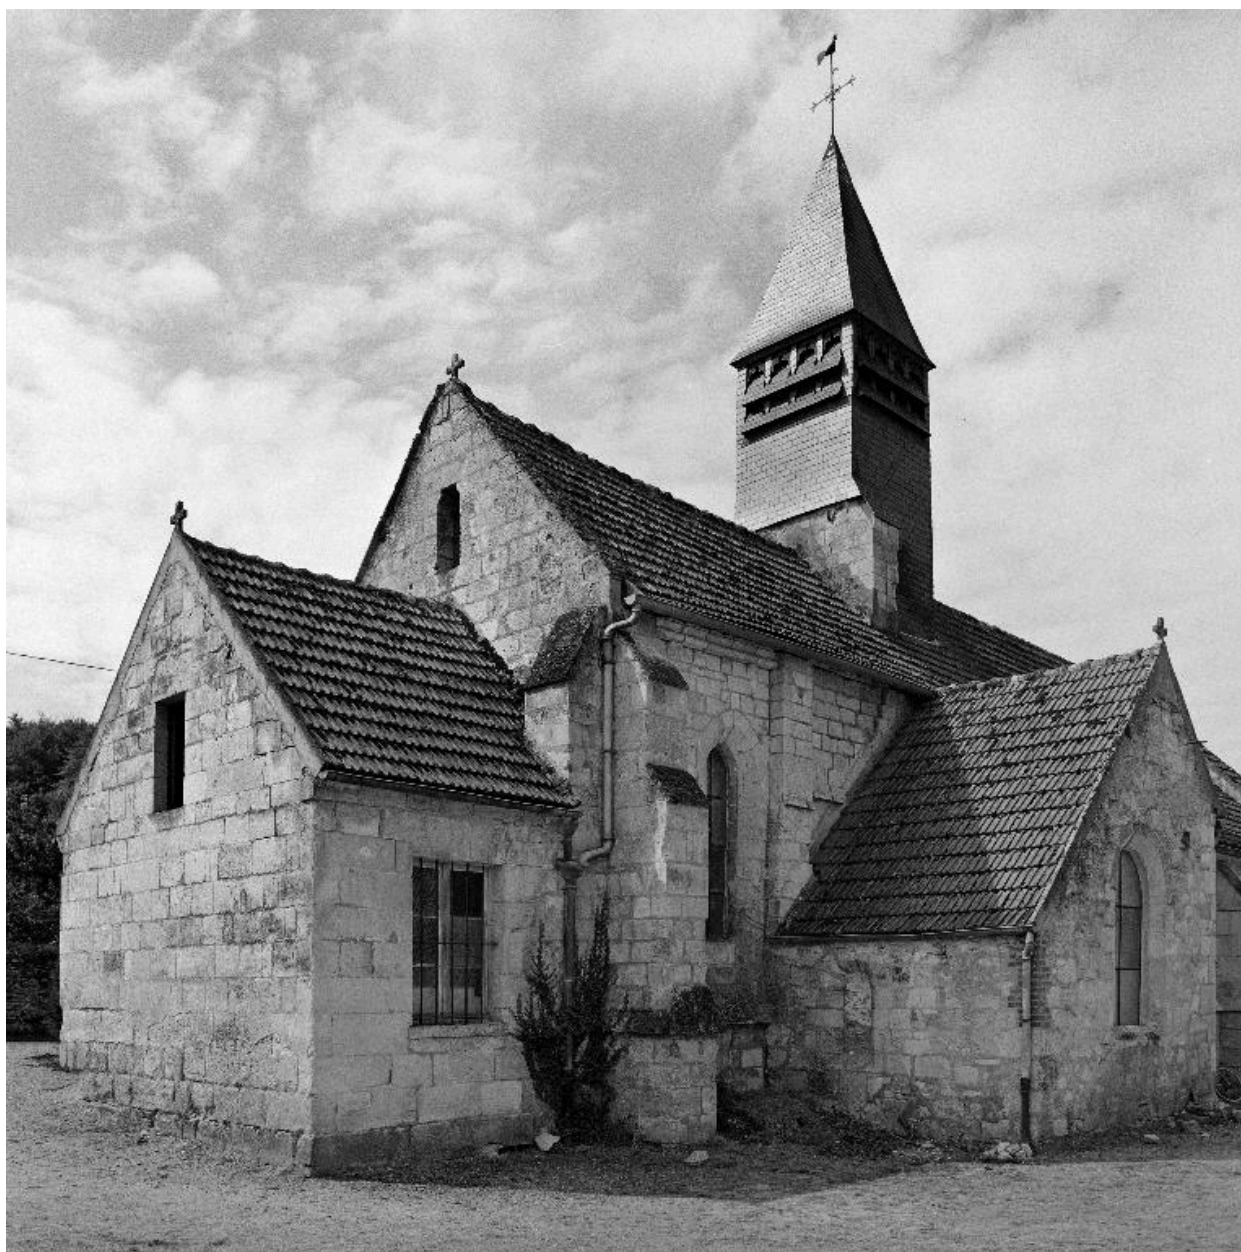
Vue extérieure de la sacristie et  
du chœur, depuis le nord-est.  
Phot. Christiane Riboulleau  
IVR22\_19880201026X

Vue extérieure de la sacristie et du chœur, depuis le nord-est.

Un toit à longs pans et pignons découverts recouvre la totalité du vaisseau central et des deux bas-côtés, dominé par le clocher et sa flèche carrée. Les deux chapelles s'abritent sous un toit à deux pans, à pignon couvert pour la chapelle nord et pignon découvert pour la chapelle sud. Un toit à deux pans et pignon couvert protège la sacristie.

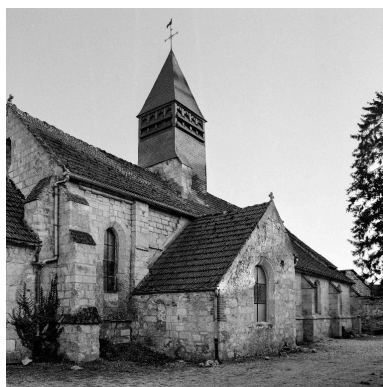
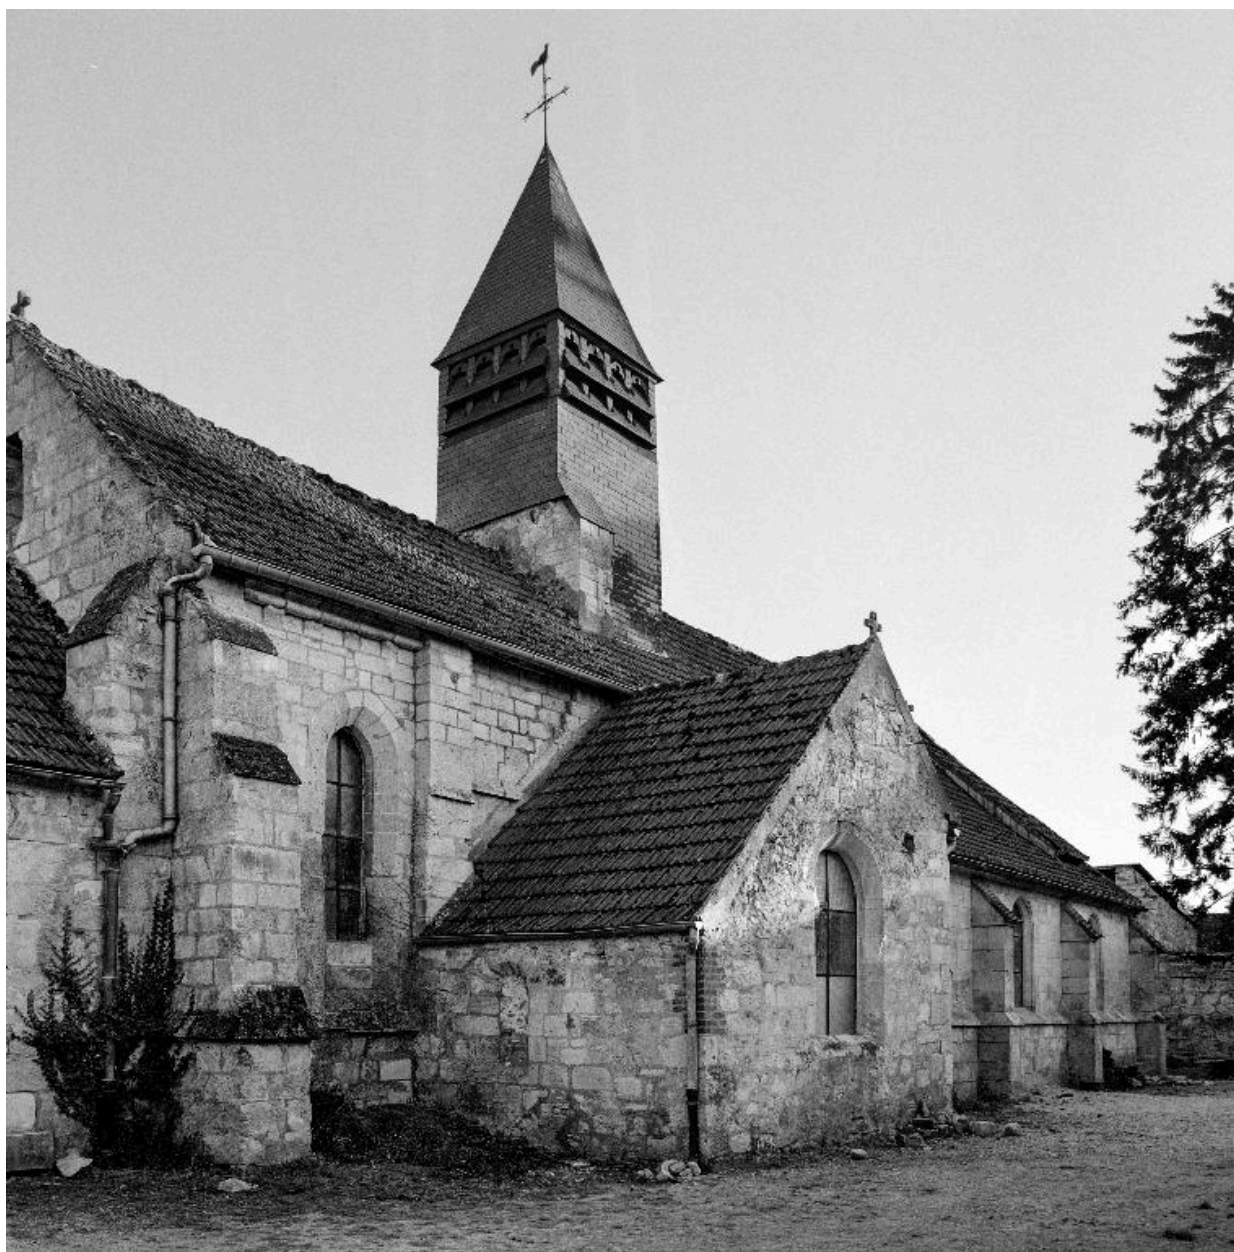
Vue de l'élévation nord de l'église.  
Phot. Christiane Riboulleau  
IVR22\_19880201031X

Vue de l'élévation nord de l'église.

L'édifice est bâti en pierre de taille calcaire, de moyen appareil. Le clocher en charpente est protégé par un essentage d'ardoise. La moitié nord de la toiture est recouverte de tuiles mécaniques, et la moitié sud de tuiles plates. Toutefois, la flèche du clocher est couverte en ardoise.

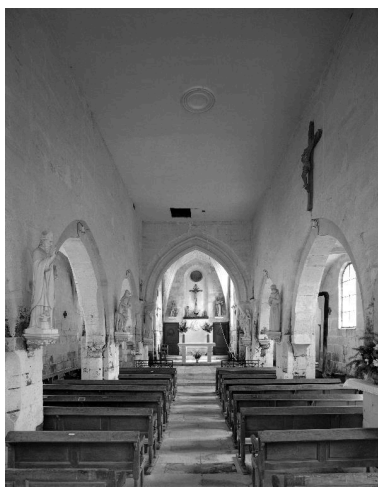
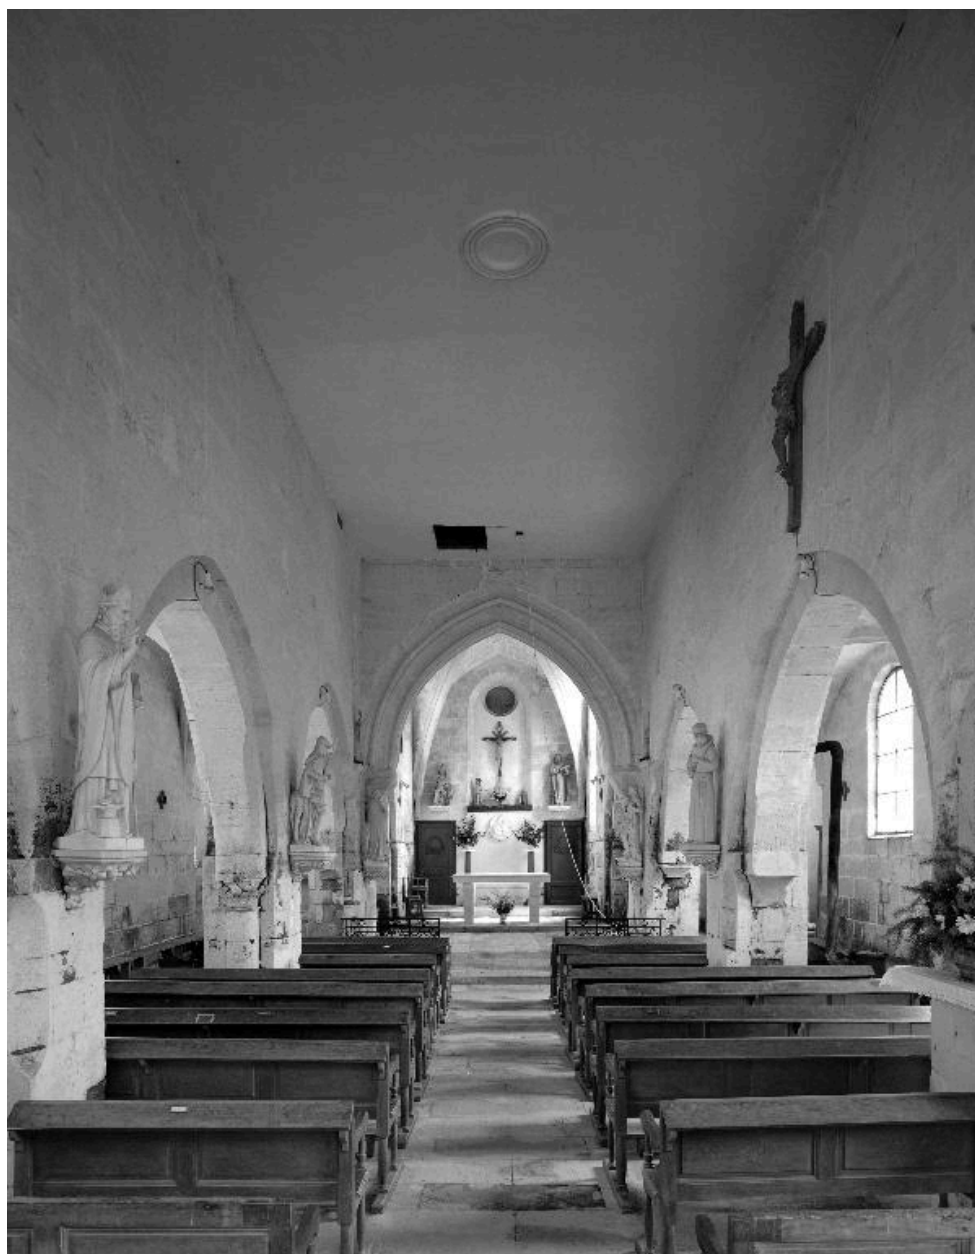
Vue intérieure du vaisseau  
central, depuis l'entrée de l'église.  
Phot. Fabrice Charrondière  
IVR22\_19860200358V

Vue intérieure du vaisseau central, depuis l'entrée de l'église.

À l'intérieur, la nef est surmontée d'un plafond. Ses deux bas-côtés et le chœur - sanctuaire compris - sont voûtés d'ogives. Les deux chapelles qui encadrent le chœur sont couvertes d'une fausse-voûte en berceau brisé.

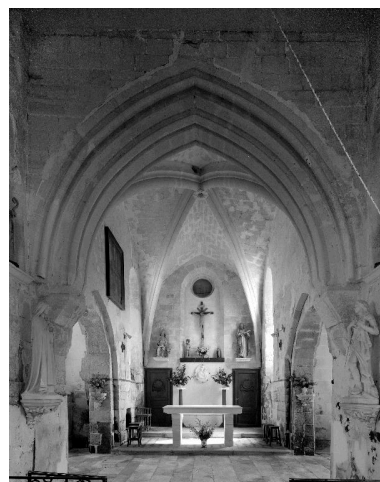
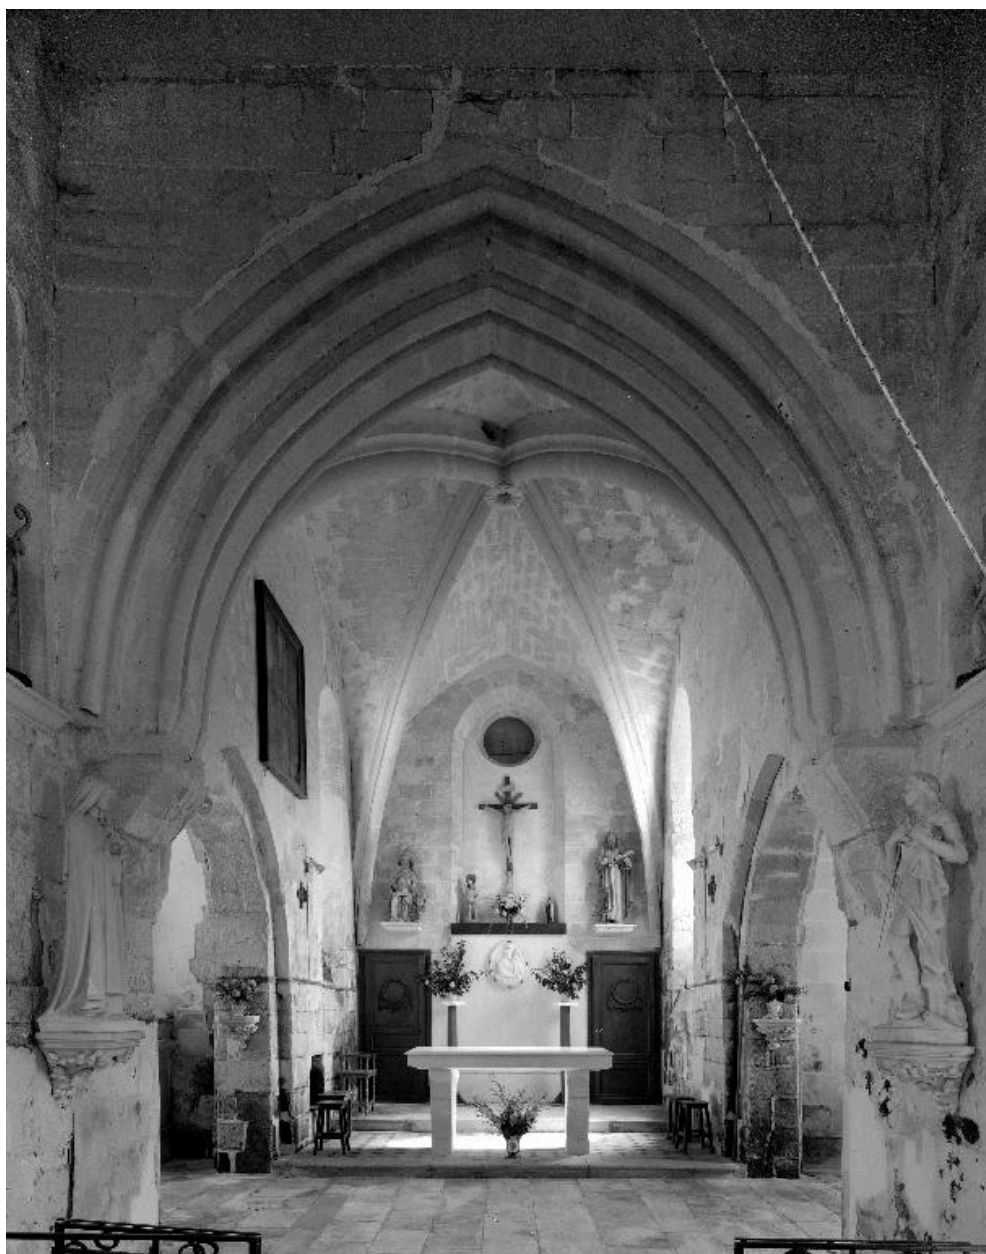
Vue intérieure du chœur.  
Phot. Fabrice Charrondière  
IVR22\_19860200357V

Vue intérieure du chœur.

Un décor sculpté se remarque uniquement sur un chapiteau de la nef, orné de feuillage, et sur quelques clefs de voûte. Celle du chœur est ornée de feuillage. En revanche, les clefs de voûte du bas-côté sud comportent une étoile à six branches, traitée en relief engagé.

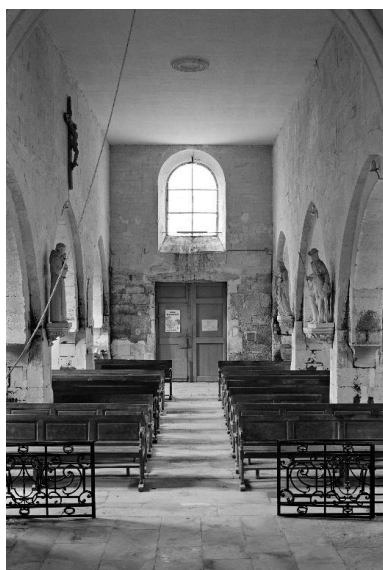
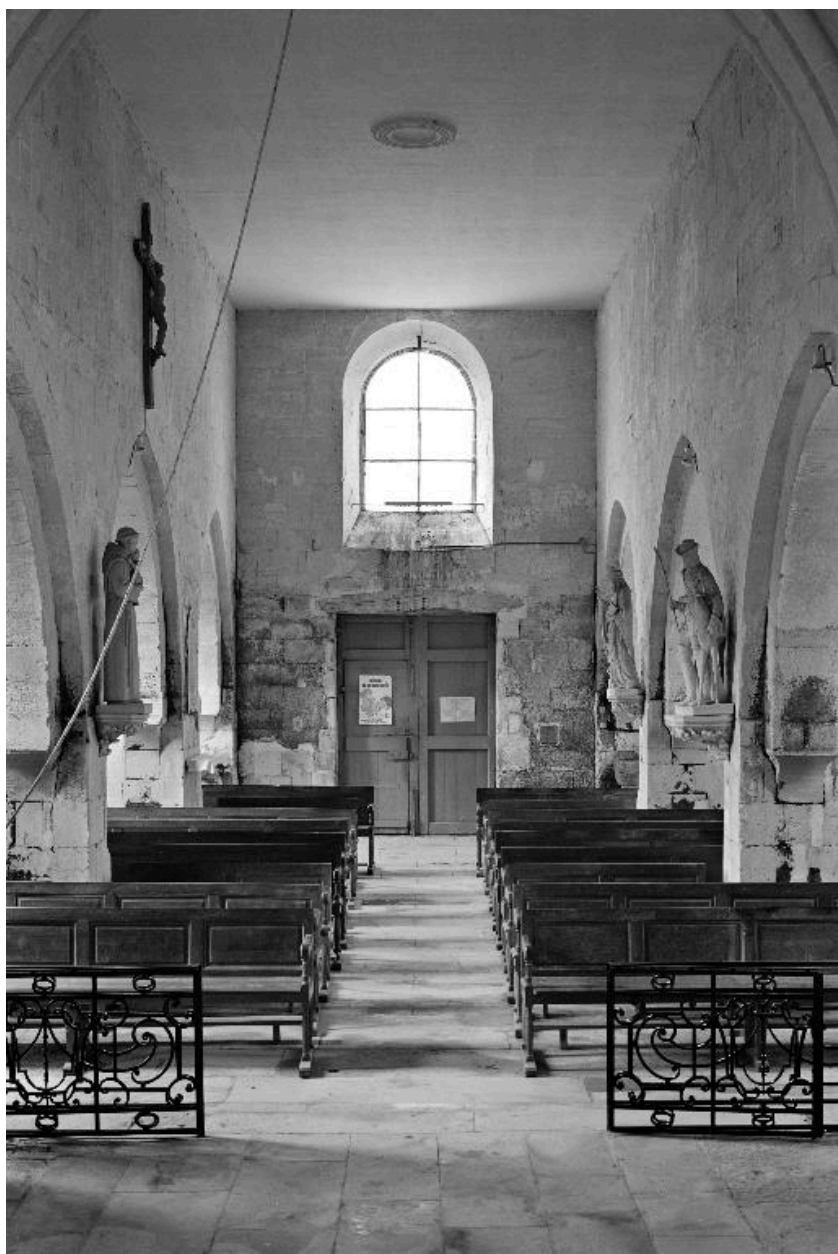
Vue de la nef, depuis le chœur.  
Phot. Christiane Riboulleau  
IVR22\_19880200822X

Vue de la nef, depuis le chœur.

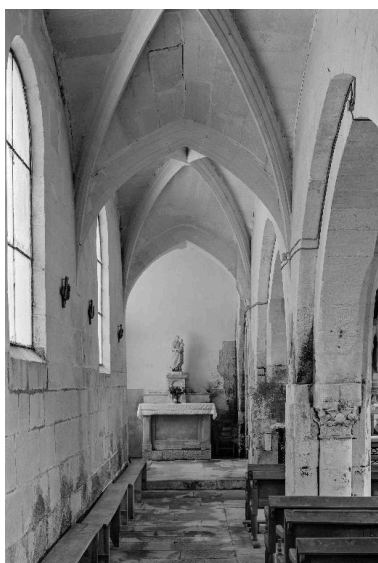
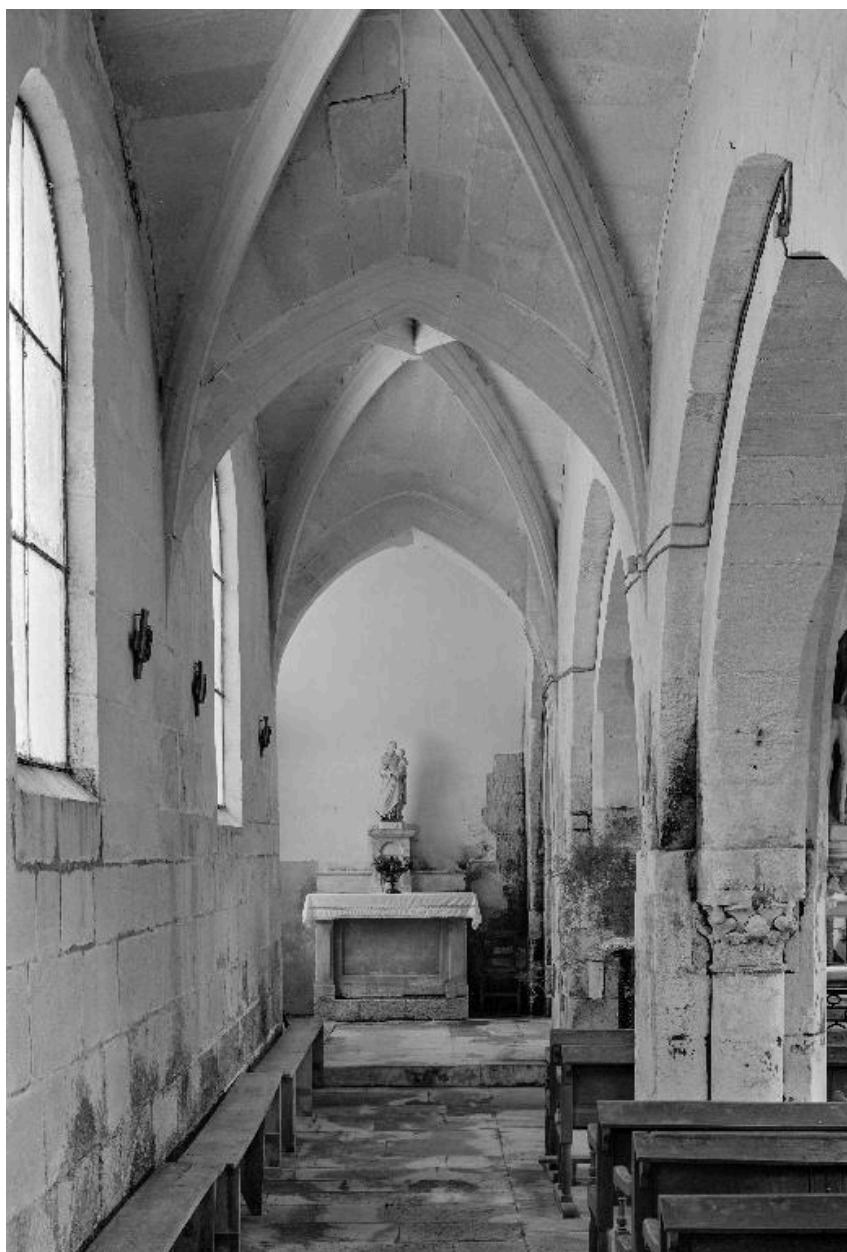
Vue du bas-côté nord,  
prise d'ouest en est.  
Phot. Christiane Riboulleau  
IVR22\_19880200824X

Vue du bas-côté nord, prise d'ouest en est.

Une campagne de travaux prend place dans la première moitié du 16<sup>e</sup> siècle, époque à laquelle les bas-côtés sont partiellement reconstruits, surélevés et voûtés d'ogives, ce nouveau couvrement entraînant l'obturation des fenêtres de la nef. Les informations manquent pour les deux siècles suivants. Mais c'est sans doute dans le courant du 18<sup>e</sup> siècle qu'une sacristie est bâtie contre le chevet - sa présence est mentionnée en 1805 - et que la porte d'entrée perd ses moulures et son éventuel décor à des fins de "modernisation".

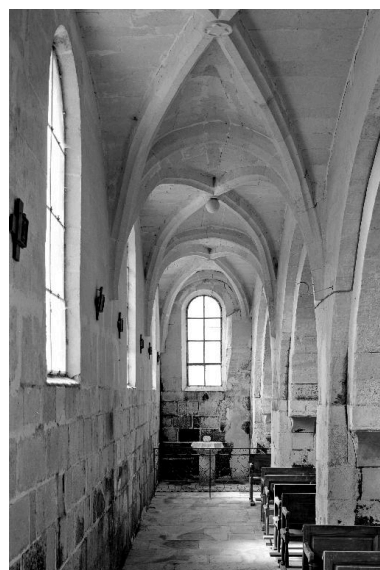
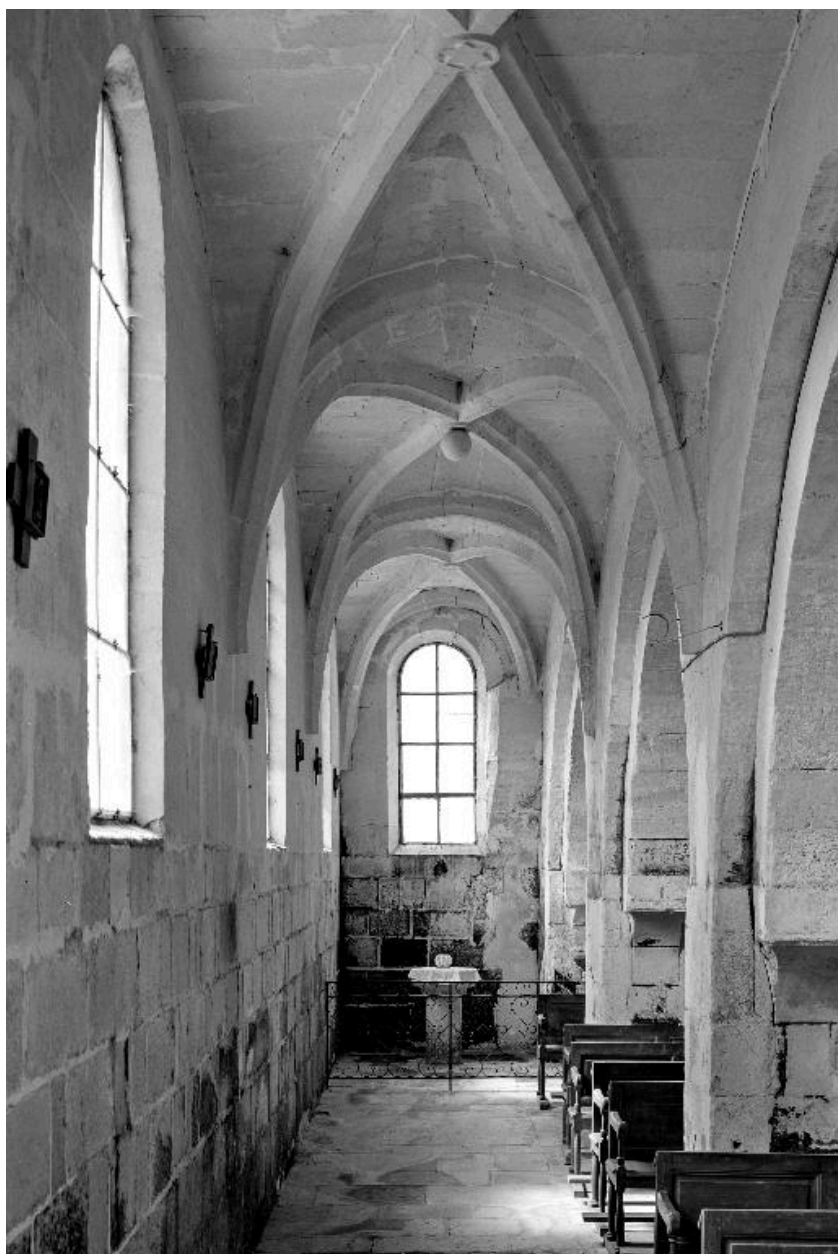
Vue du bas-côté sud,  
prise d'est en ouest.  
Phot. Christiane Riboulleau  
IVR22\_19880200823X

Vue du bas-côté sud, prise d'est en ouest.

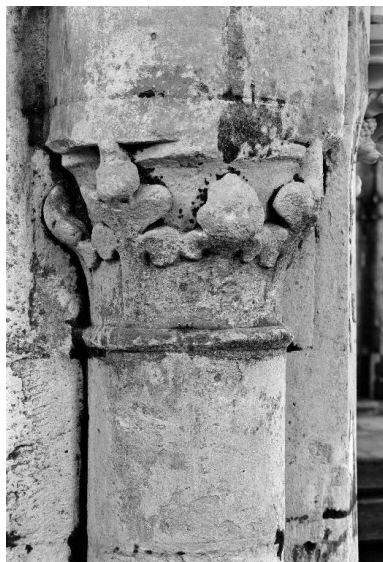
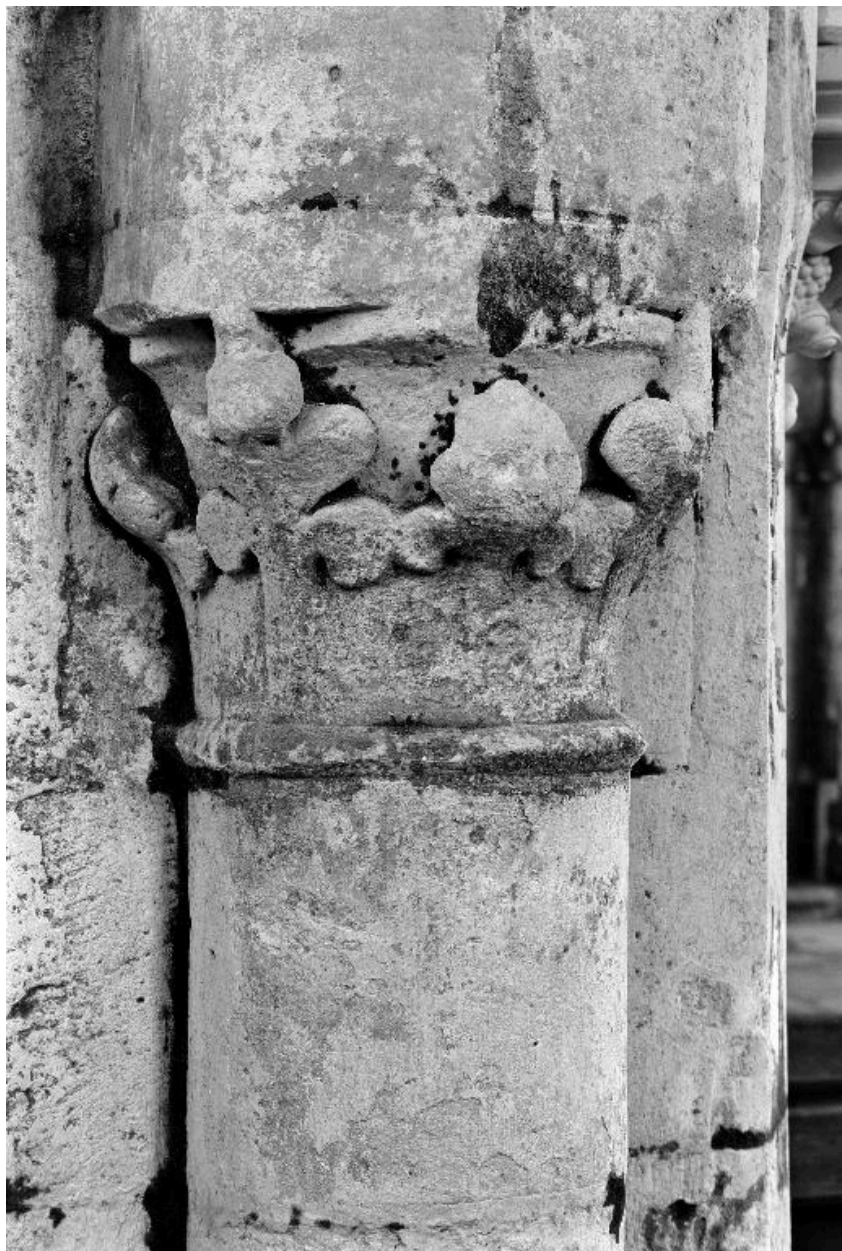
Chapiteau d'une colonne,  
au nord de la nef.

Chapiteau d'une colonne, au nord de la nef.
