Hauts-de-France, Nord
Gommegnies
268 rue Neuve

Demeure (ancienne résidence de chasse du baron de l'Épine)

Numéro de dossier : IA59003566
Date de l'enquête initiale : 2009
Date(s) de rédaction : 2009
Cadre de l'étude : inventaire préliminaire PNR Avesnois
Degré d'étude : étudié

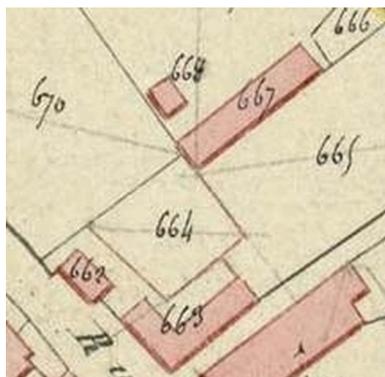
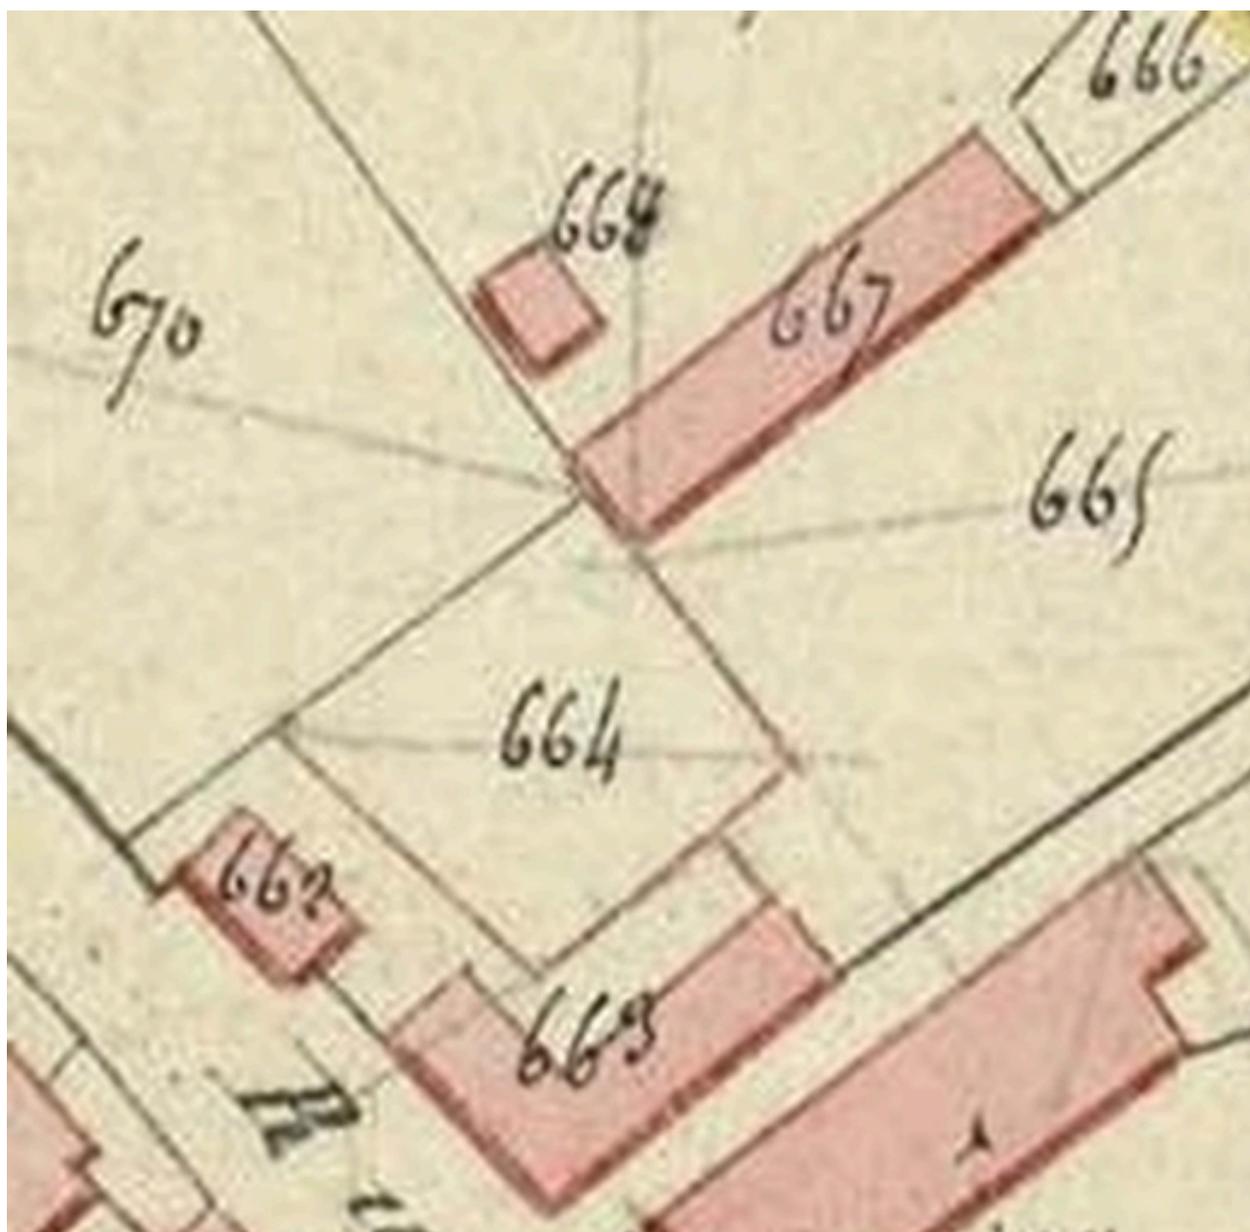
Extrait de la feuille cadastrale
B1. Plan de situation en 1826.
Phot. Pigaglio Pierre
IVR31_20095902602NUCA

Extrait de la feuille cadastrale B1. Plan de situation en 1826.

Du 18^e siècle, il ne reste cependant que quelques éléments de maçonnerie (sans doute une partie du soubassement du logis situé à l'est). Selon la tradition orale, cette demeure appartenait au baron de l'Épine, également propriétaire au milieu du 19^e siècle du château de Wargnies-le-Petit (cf. IA59002848). C'est sans doute lui qui a fait reconstruire cette demeure de plaisance, la chasse devant constituer une des principales activités des résidents, comme en témoigne le décor de la rotonde. Les cadastres de 1803 et 1826 présentent trois bâtiments : un volume en L qui épouse l'angle entre la rue Neuve et la cache ou chasse Pottier (ancien chemin du Tour et ancienne chasse Lévecq), dans le prolongement, sur la rue Neuve, un petit volume indépendant et, enfin, un troisième situé à l'arrière de la parcelle et dont il ne subsiste plus aucune trace en élévation. En revanche, le cadastre de 1897 restitue un plan général des bâtiments très proche de celui d'aujourd'hui.

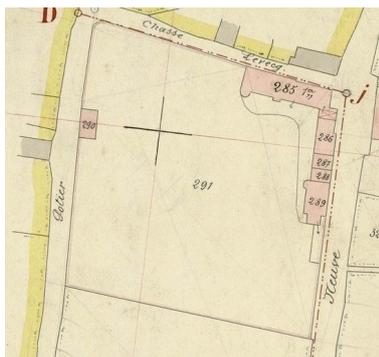
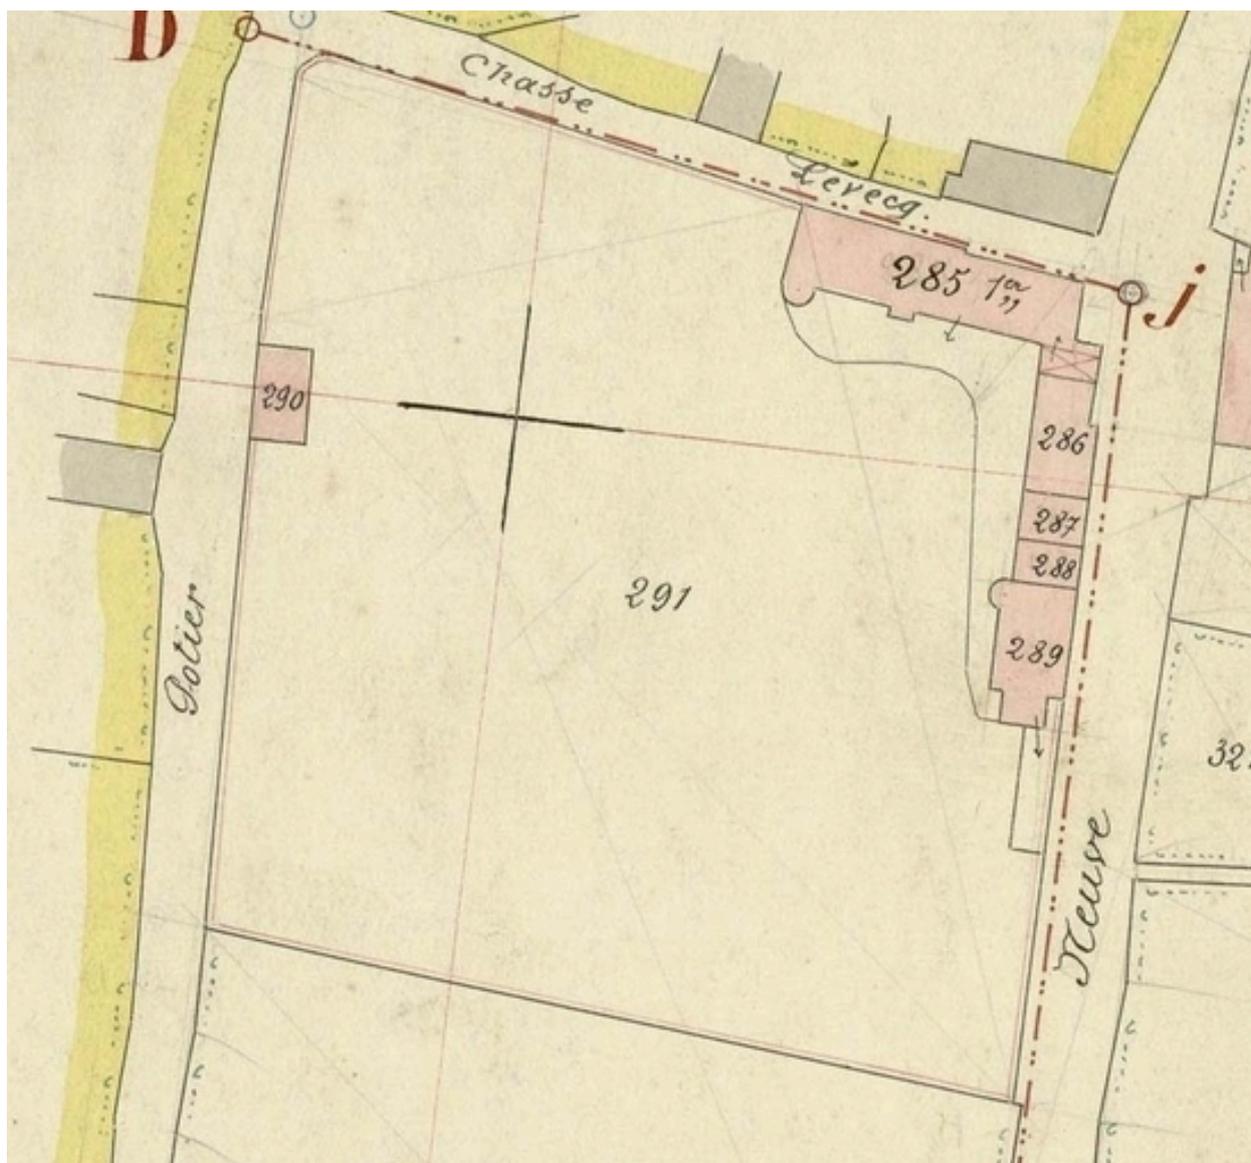
Extrait de la feuille cadastrale
B2. Plan de situation en 1897.
Phot. Pigaglio Pierre
IVR31_20095902603NUCA

Extrait de la feuille cadastrale B2. Plan de situation en 1897.

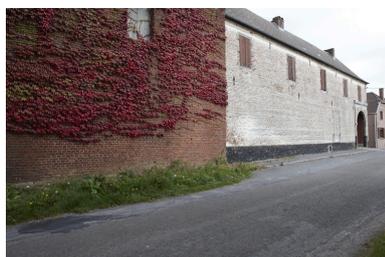
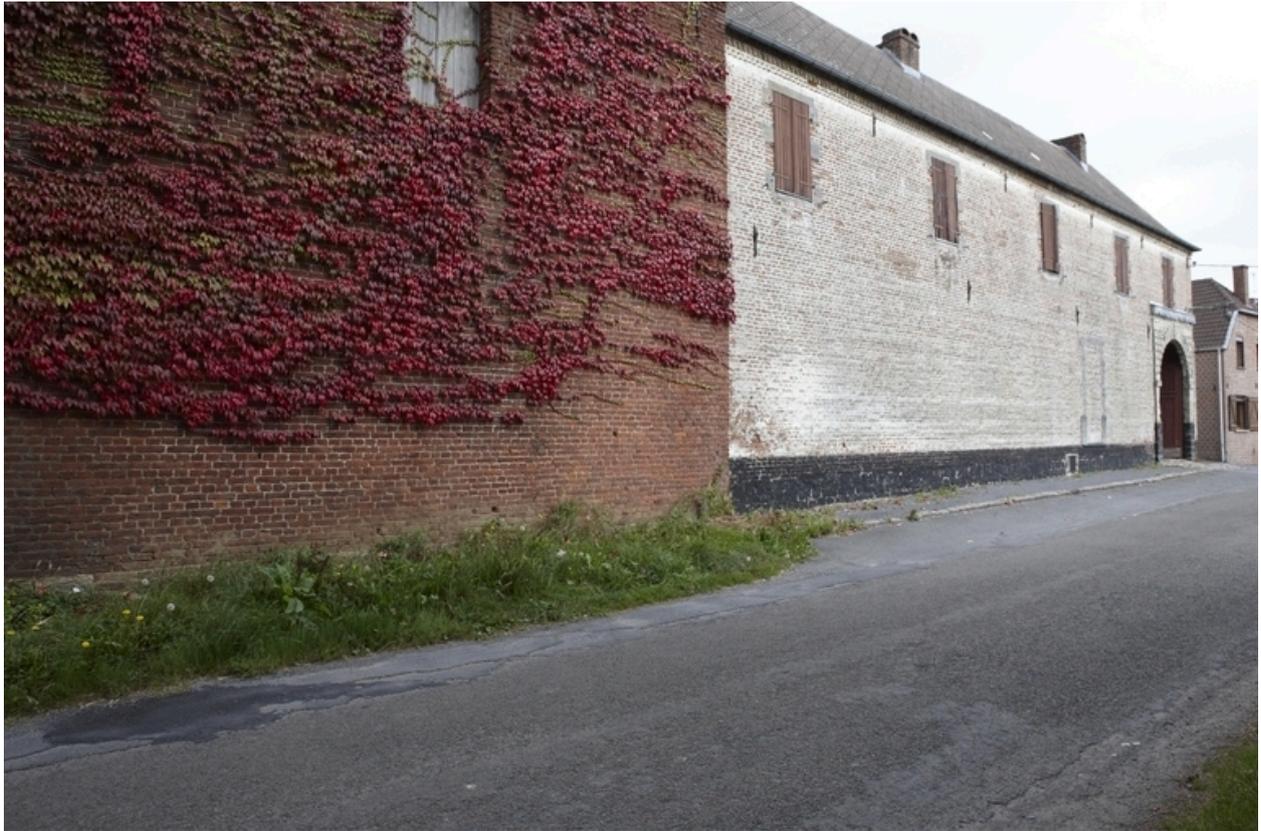
Vue de l'élévation sur rue du logis.
Phot. Pierre Thibaut
IVR31_20095903168NUCA

Vue de l'élévation sur rue du logis.

L'accès à la demeure est ménagé par un porche marqué par un bossage en calcaire blanc, inclus dans un bâtiment qui s'étend le long de la rue Neuve. Celui-ci comprend un étage carré à quatre travées sur la rue et cinq sur la cour. Son élévation est aveugle en rez-de-chaussée du côté de la rue (une porte a été murée anciennement). Le soubassement est en grès, la maçonnerie en brique et les encadrements des ouvertures sont constituées principalement de calcaire marbrier avec appuis saillants pour les fenêtres. Un enduit blanc permet d'uniformiser la maçonnerie. Ce bâtiment comprend des logements, ainsi que dans sa partie ouest, une étable, une laiterie et une chaufferie. A l'étage, le couloir de distribution court le long de la façade sur cour.

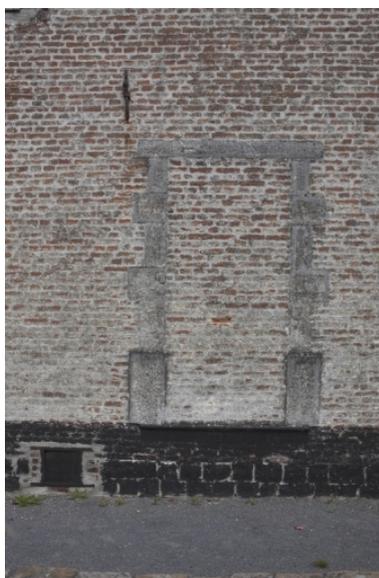
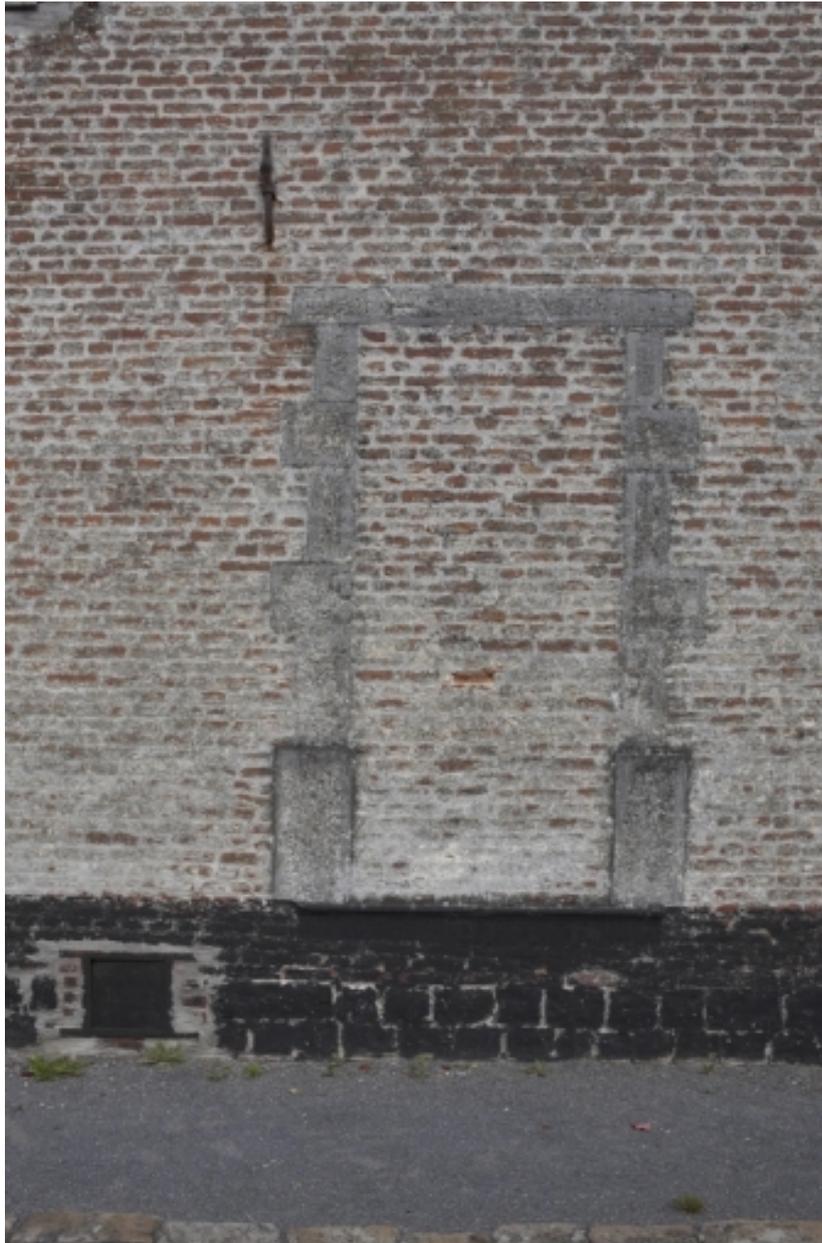
Détail d'une ouverture obstruée
(élévation sur rue du logis).
Phot. Pierre Thibaut
IVR31_20095903169NUCA

Détail d'une ouverture obstruée (élévation sur rue du logis).

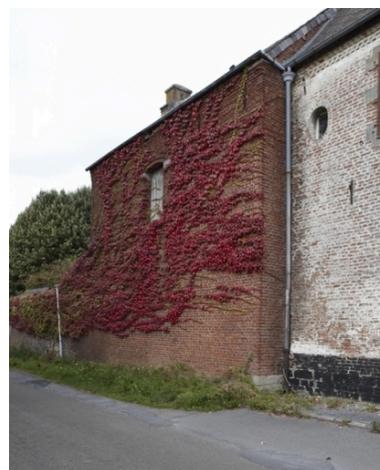
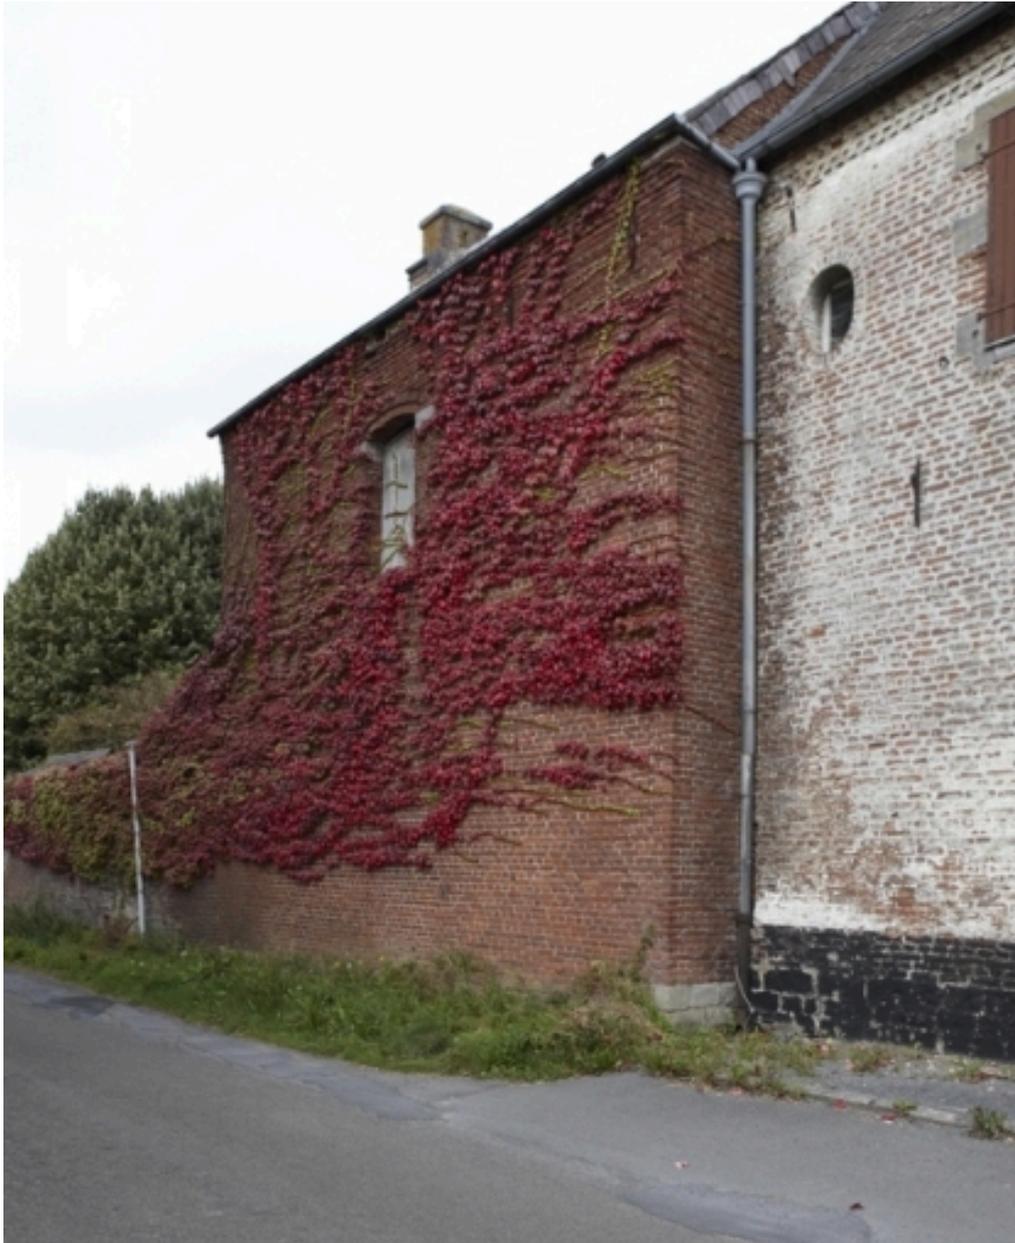
Vue de l'élévation sur rue des écuries.
Phot. Pierre Thibaut
IVR31_20095903167NUCA

Vue de l'élévation sur rue des écuries.

Dans le prolongement se trouve un bâtiment dont le rez-de-chaussée avait usage d'écuries. L'escalier est abrité dans une tourelle hors-oeuvre, teintée de néogothique. La mise en œuvre du pignon, avec une ouverture géminée, évoque celle d'une chapelle, alors qu'il ne s'agit que d'une écurie surmontée d'une pièce sans aménagement particulier.

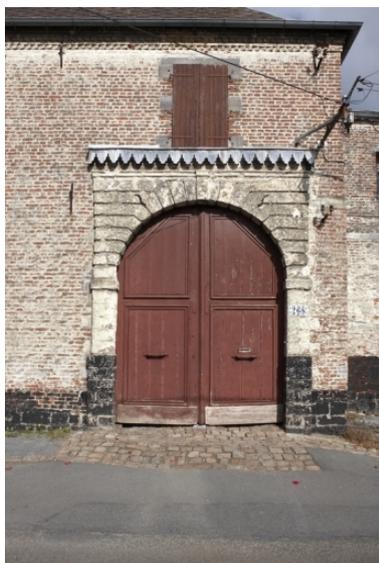
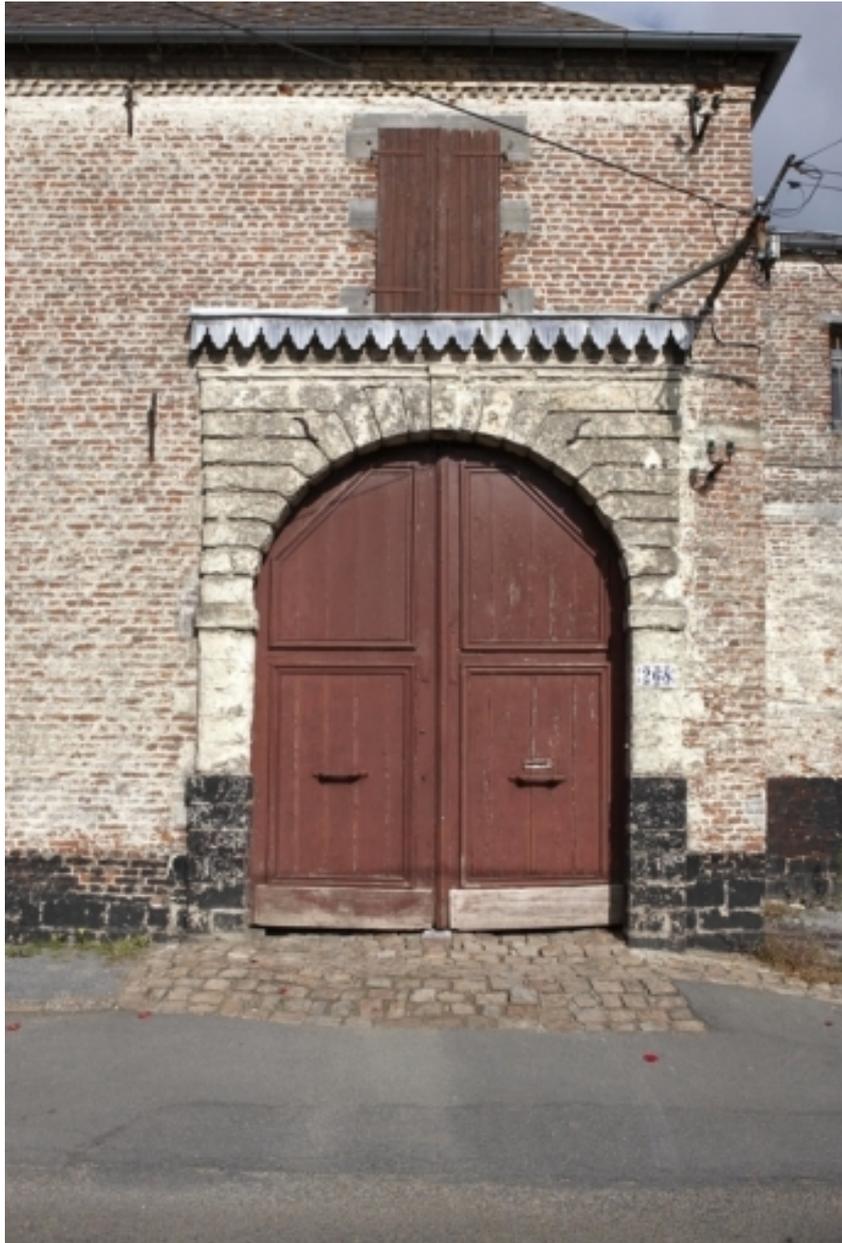
Détail du porche à bossage.

Par analyse stylistique, le porche à bossages en calcaire blanc pourrait dater du début du 19^e siècle. Le logis qui s'étend le long de la rue Neuve daterait quant à lui du milieu du 19^e siècle, tandis que les écuries, la tour néogothique, ainsi que le logis situé le long de la cache Pottier auraient été construits dans la seconde moitié du 19^e siècle. Leur disposition est détaillée sur le cadastre de 1897, ainsi que la présence de la serre en fond de parcelle. Une date portée sur un décor dans le salon d'honneur, 1892, ainsi que la signature du peintre de Valenciennes Édouard Clément, permet de confirmer que la décoration de ce corps de bâtiment a été achevée dans les années 1890.

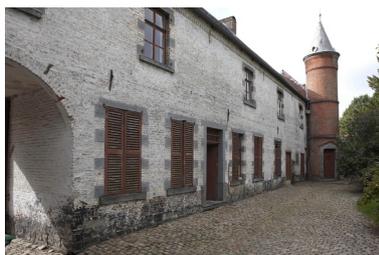
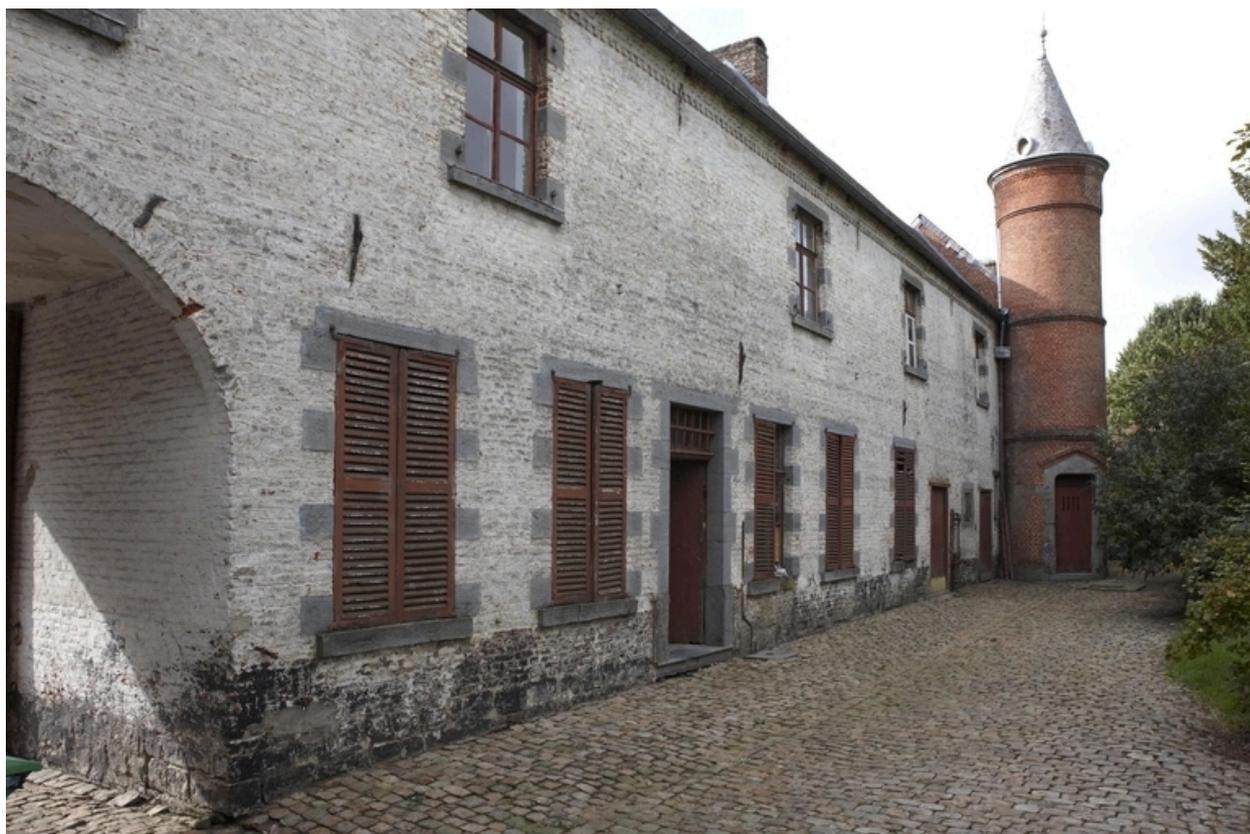
Vue de l'élévation sur cour du logis.

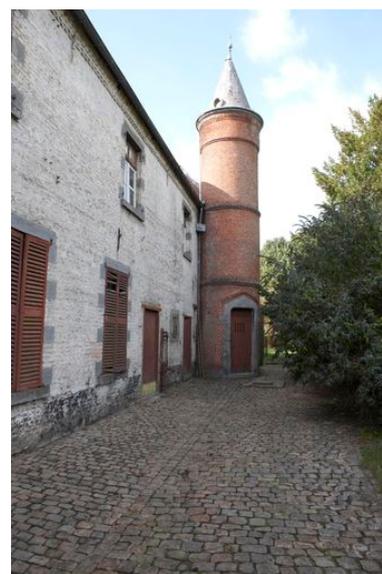
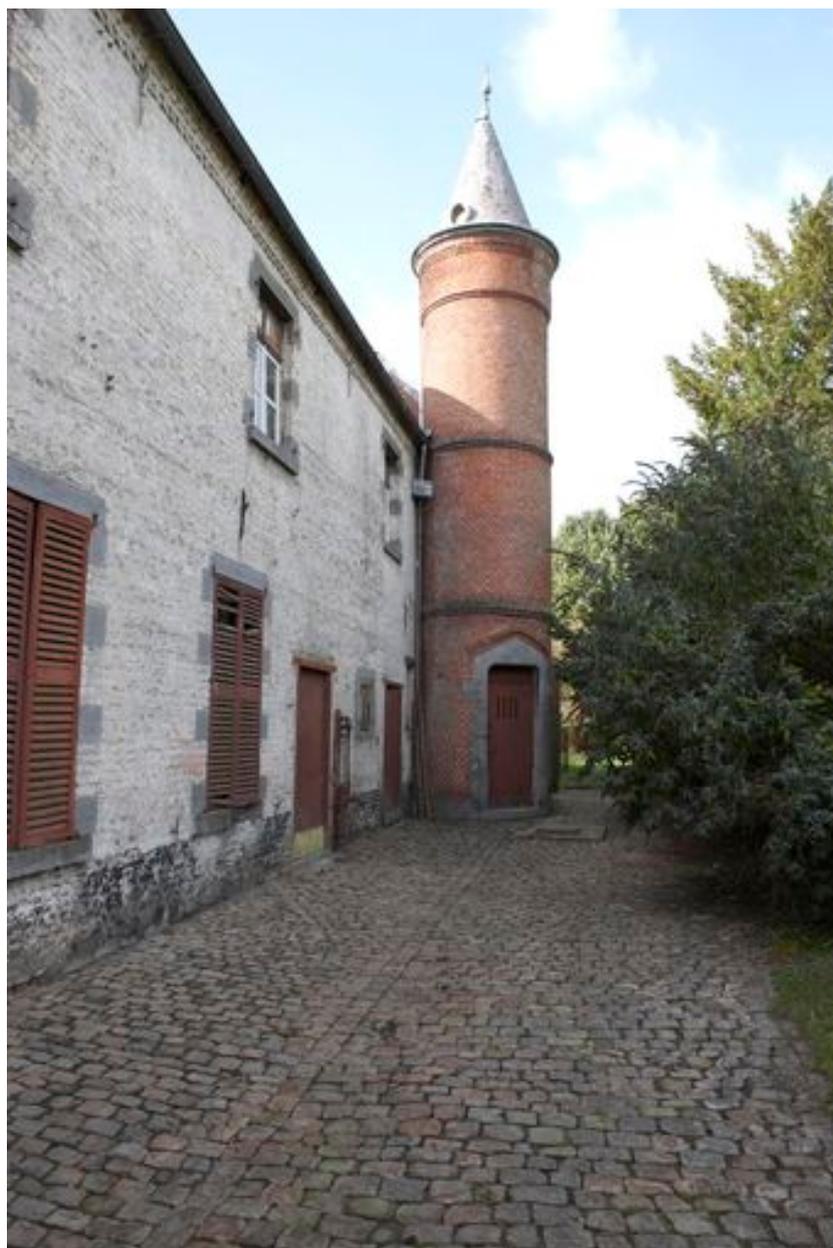
Détail de la partie abritant une étable et une laiterie et de la tourelle d'escalier permettant d'accéder au niveau supérieur des écuries.

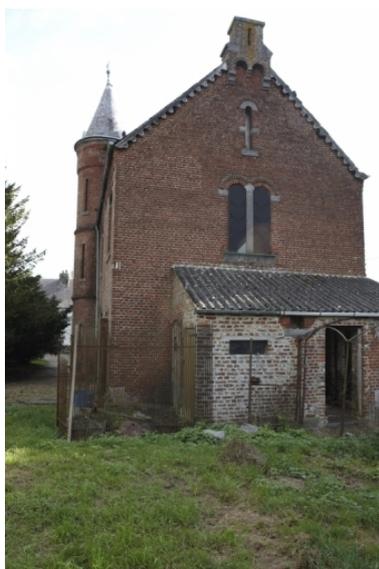
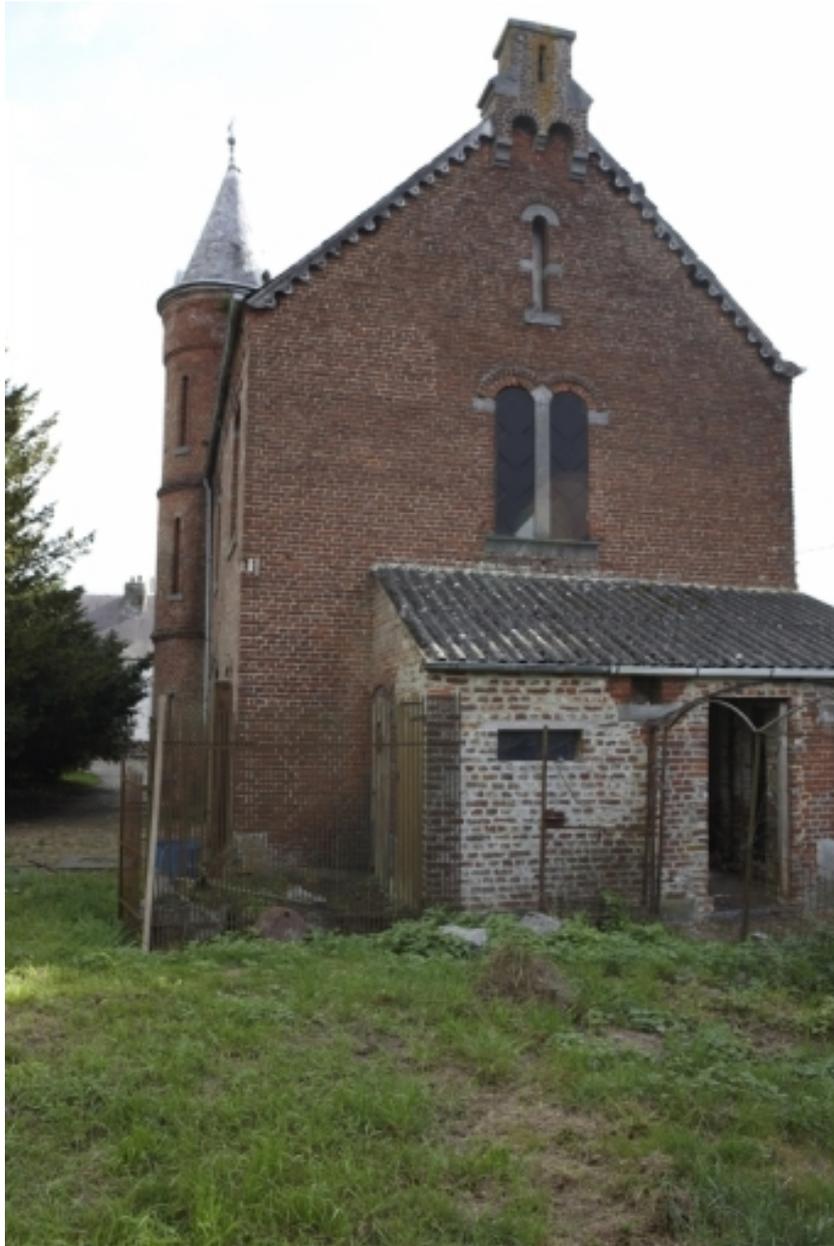
Vue du pignon des écuries.
Phot. Pierre Thibaut
IVR31_20095903317NUCA

Vue du pignon des écuries.

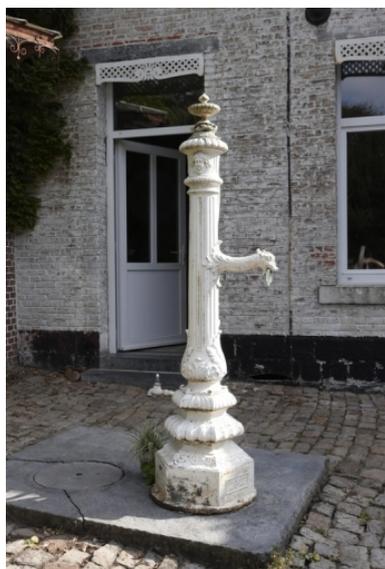
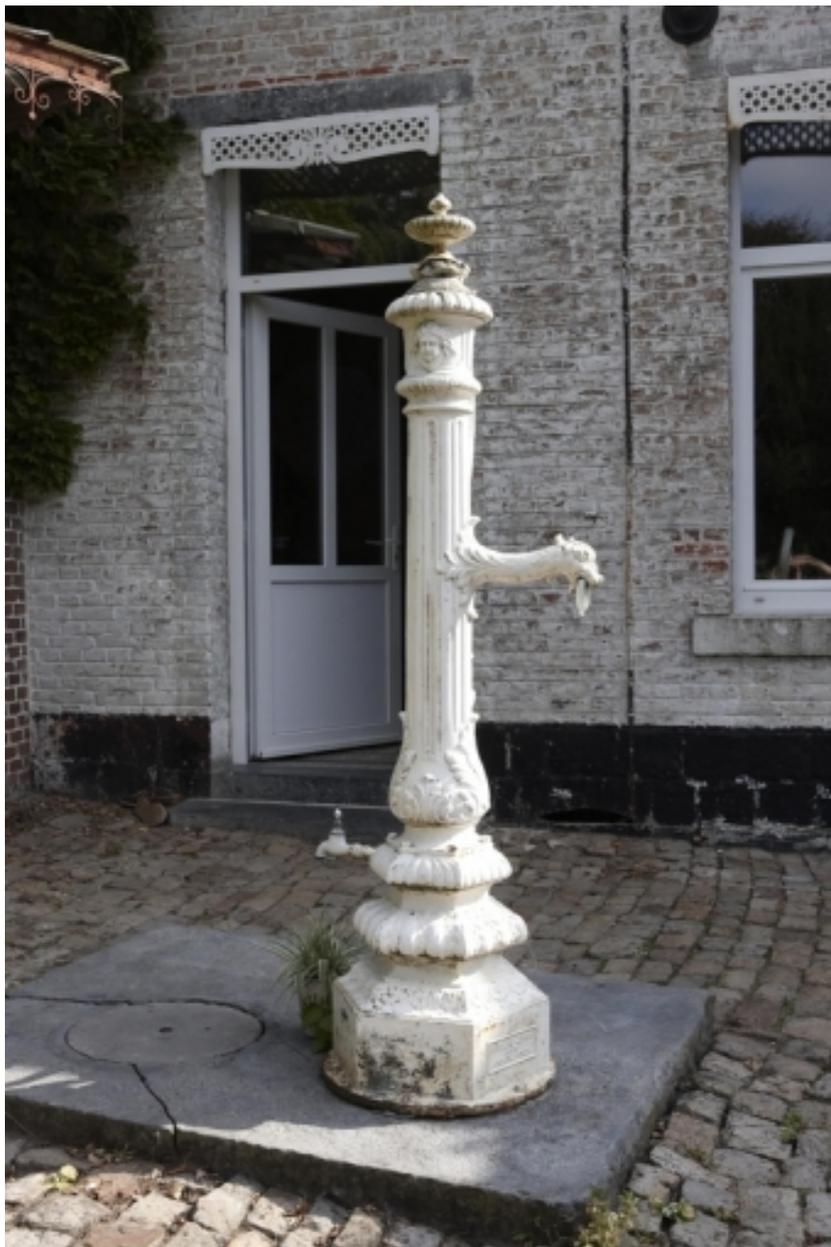
Vue de la pompe à eau
située dans la cour.
Phot. Pierre Thibaut
IVR31_20095903309NUCA

Vue de la pompe à eau située dans la cour.

La cour est pavée de grès. Une pompe à eau, fabriquée par la maison Alfred Corneau à Charleville, est encore conservée. Au fond du parc se trouve une serre, dont la vitrerie prend appui sur le mur nord de la propriété. Son chauffage était alimenté depuis la maison.

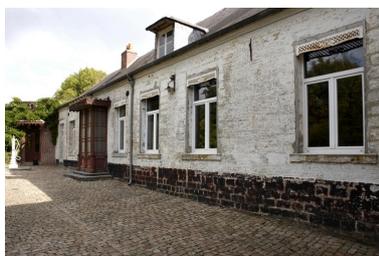
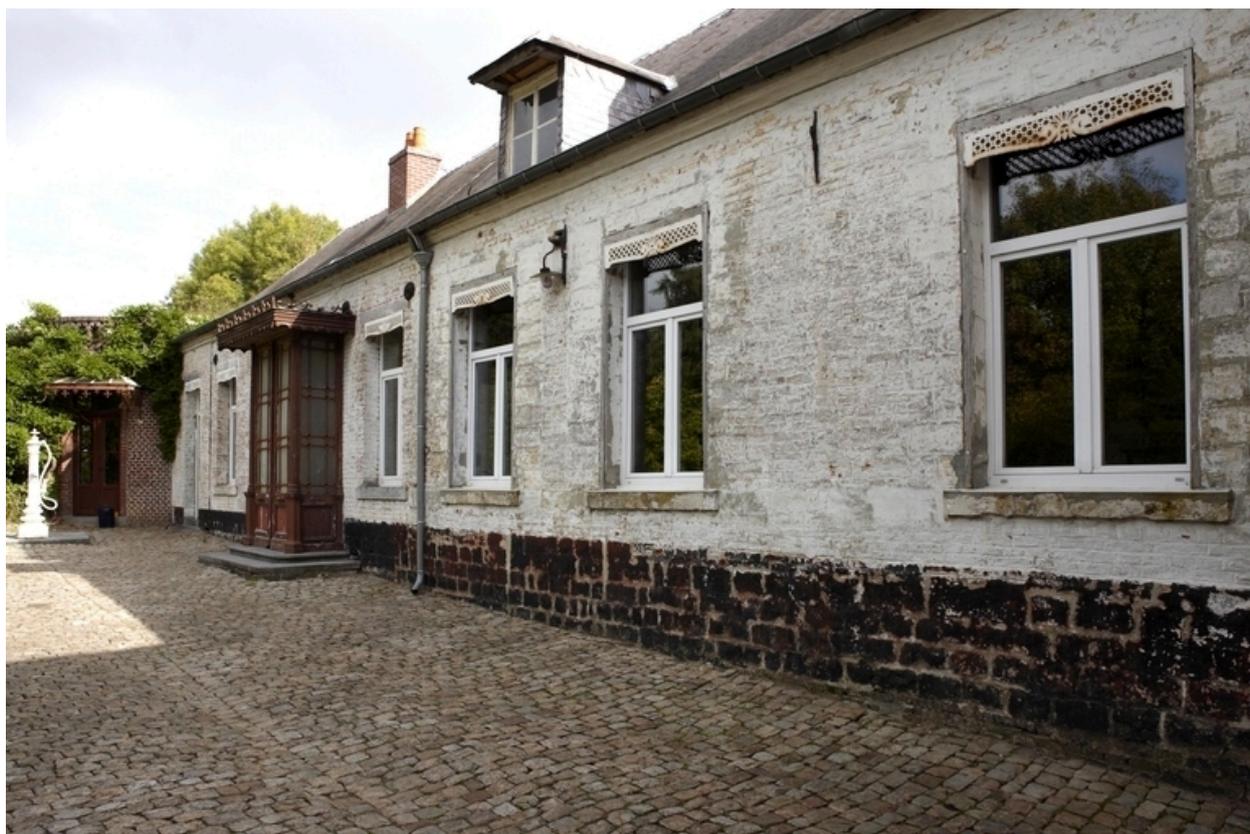
Vue de l'élévation sur
cour du bâtiment abritant
les pièces de réception.
Phot. Pierre Thibaut
IVR31_20095903326NUCA

Vue de l'élévation sur cour du bâtiment abritant les pièces de réception.

La façade sur cour, qui présente des traces de reprise masquées par un badigeon blanc, est dotée de vastes ouvertures surmontées de lambrequins de store.

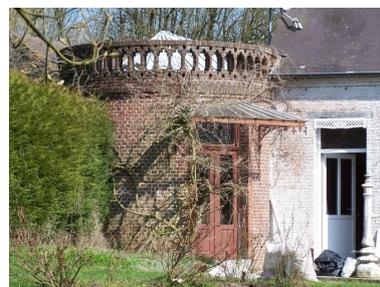
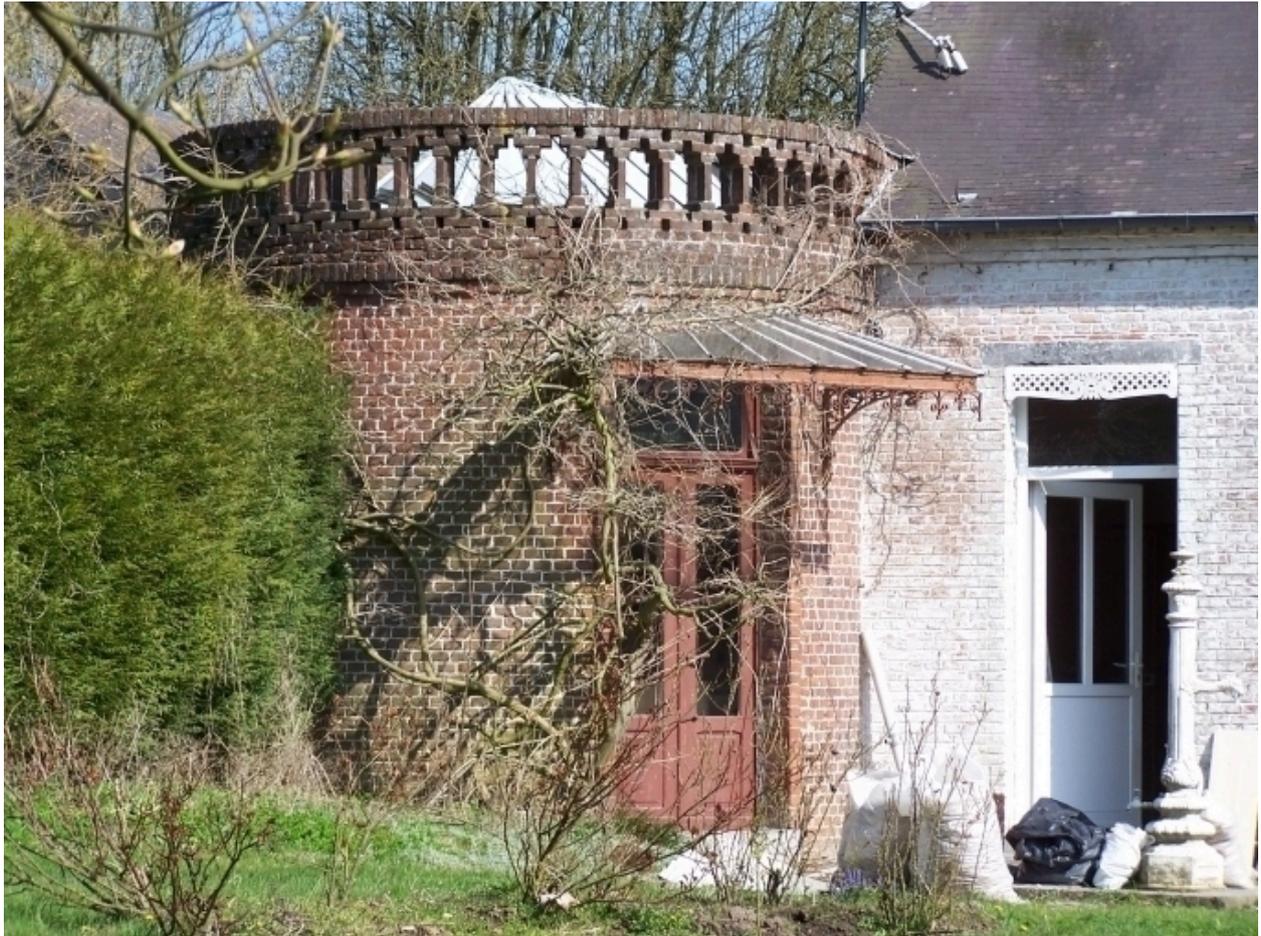
Vue de la rotonde.
Phot. Raphaël Coipel
IVR31_20095901383NUCA

Vue de la rotonde.

En retour du bâtiment abritant le logis, avec un léger décrochage, est implanté le long de la cache Pottier un vaste volume en rez-de-chaussée, terminé par une rotonde. Il abrite les salons de la demeure. La rotonde est surmontée d'un garde-corps en brique ajouré. Elle présente un décor composé de natures mortes peintes insérées dans des boiseries. Un escalier permettant d'accéder à l'étage de combles est situé entre la rotonde et le vestibule. Il est surmonté par une verrière.

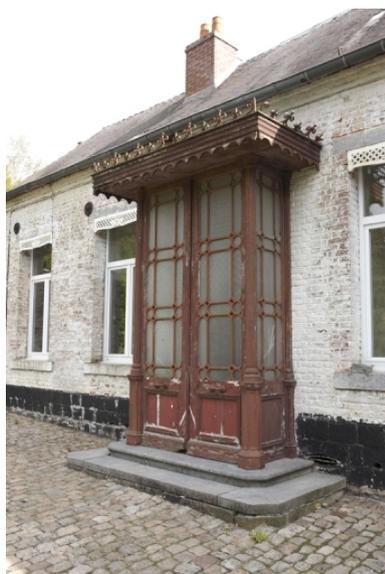
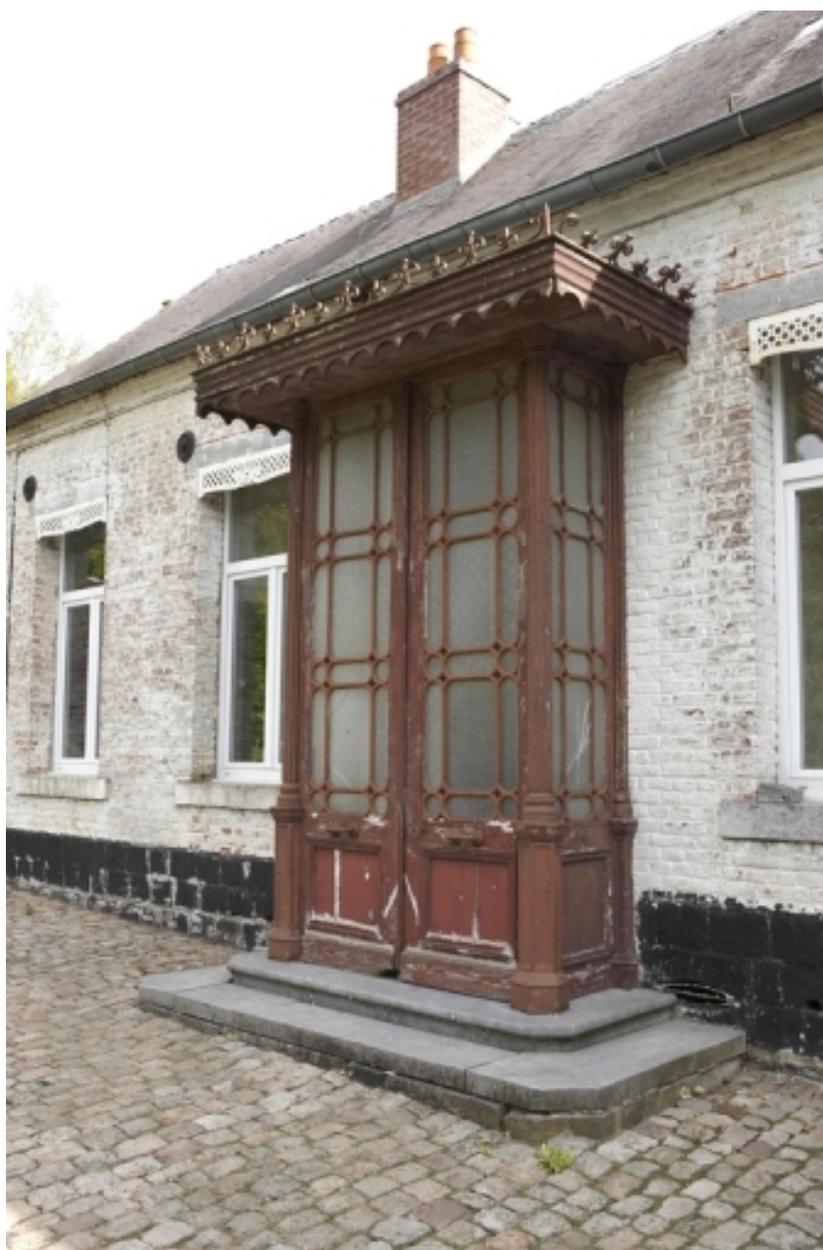
Détail du porche vitré hors-oeuvre en menuiserie.
Phot. Pierre Thibaut
IVR31_20095903329NUCA

Détail du porche vitré hors-oeuvre en menuiserie.

L'accès au vestibule depuis la cour est marqué par un porche vitré hors-oeuvre en menuiserie. Le vestibule est dallé de marbres noir et blanc, tandis que les autres pièces sont parquetées. Il communique au sud avec le salon d'honneur. Celui-ci a reçu un décor faux-marbre au-dessus de lambris bas tandis que les quatre dessus-de-porte comportent des médaillons en plâtre patiné terre cuite. Ils représentent les quatre éléments sous la forme d'enfants chevauchant des poissons ou un aigle, fabriquant des armes dans une forge ou cultivant la terre.

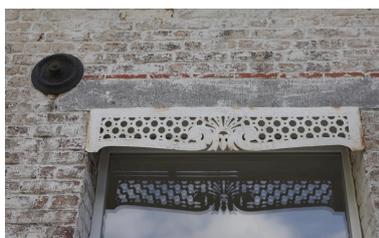
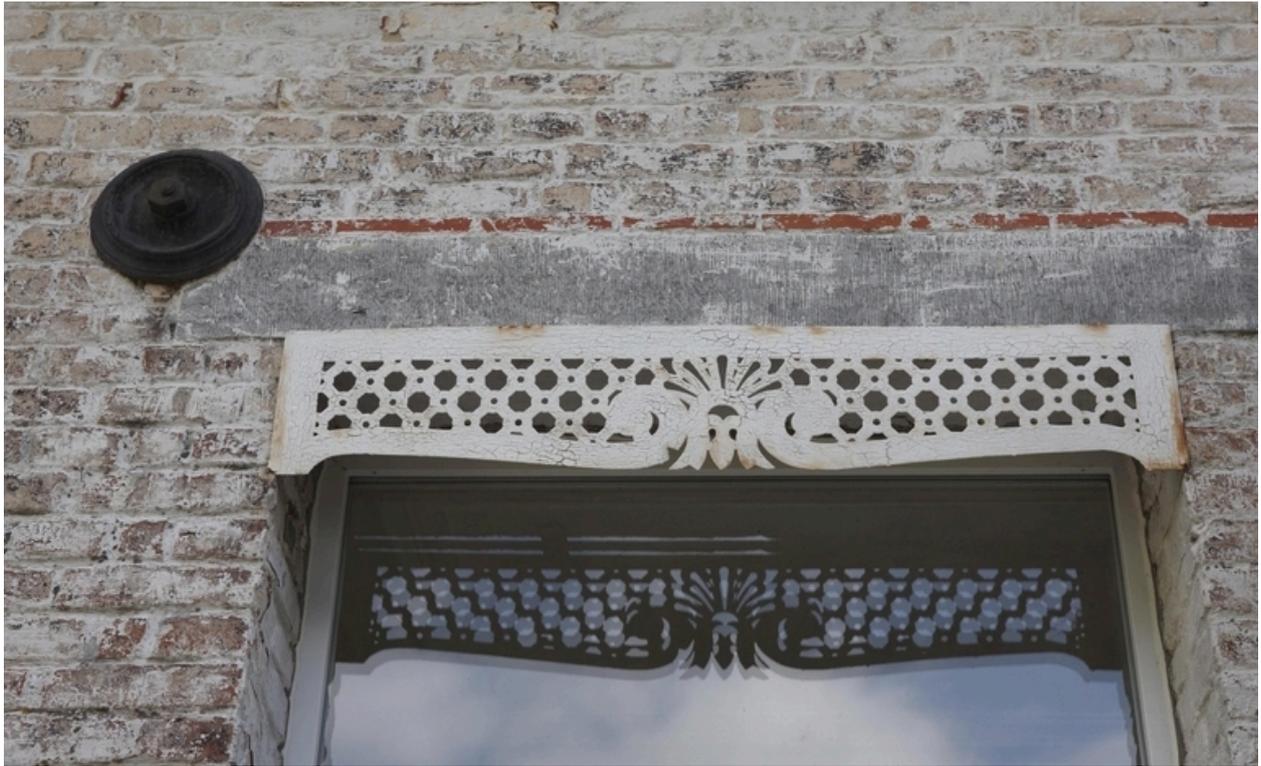
Détail du lambrequin de store d'une fenêtre.
Phot. Pierre Thibaut
IVR31_20095903311NUCA

Détail du lambrequin de store d'une fenêtre.

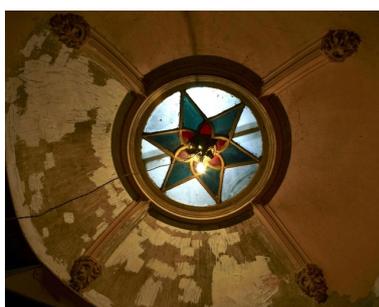
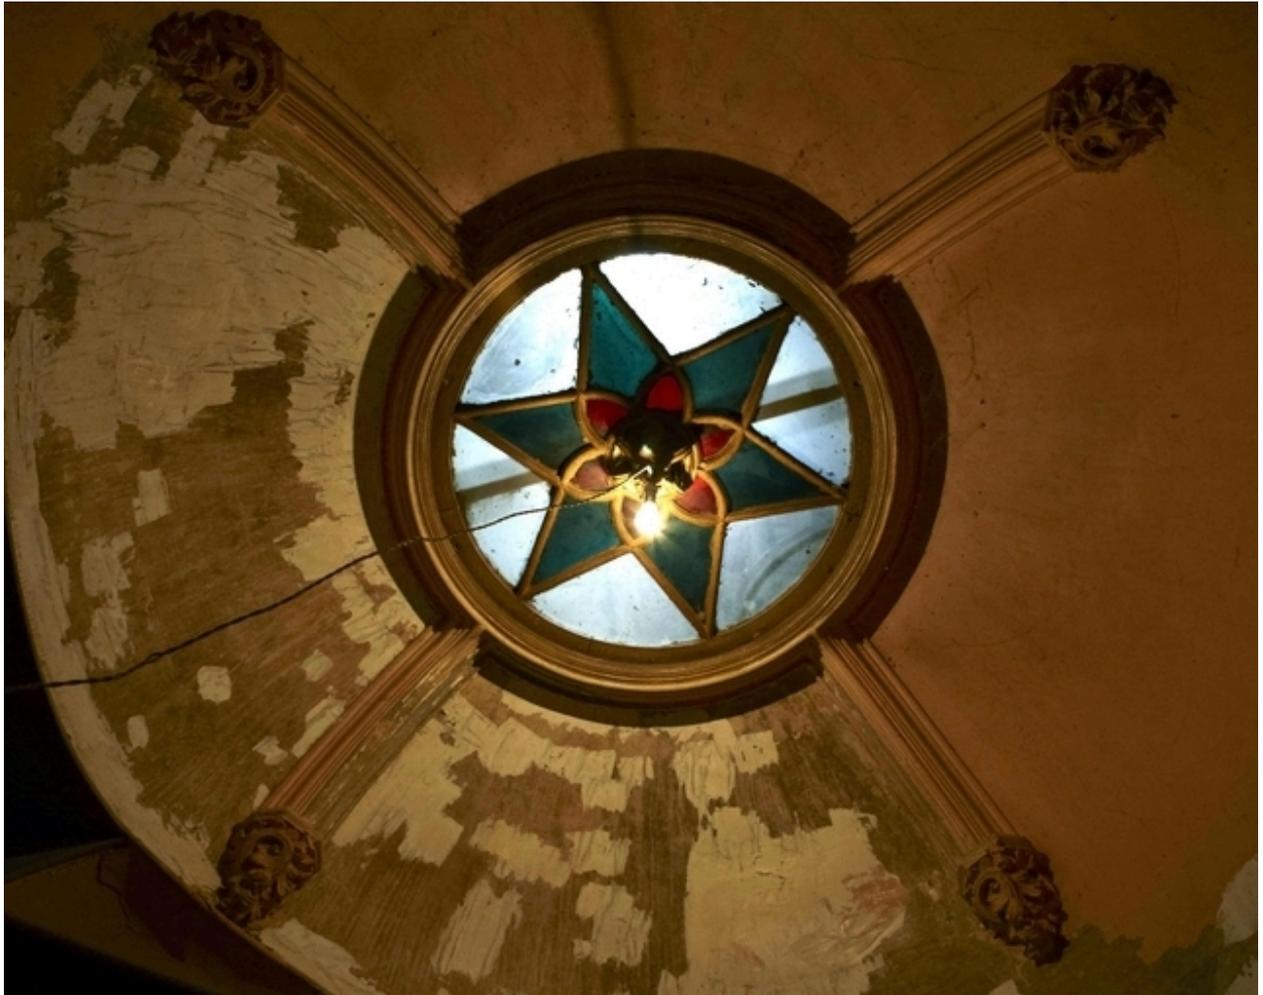
Détail de la verrière surmontant l'escalier situé dans le bâtiment abritant les pièces de réception.
Phot. Pierre Thibaut
IVR31_20095903305NUCA

Détail de la verrière surmontant l'escalier situé dans le bâtiment abritant les pièces de réception.

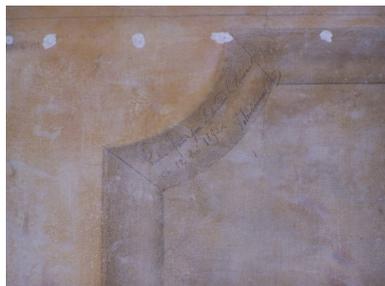
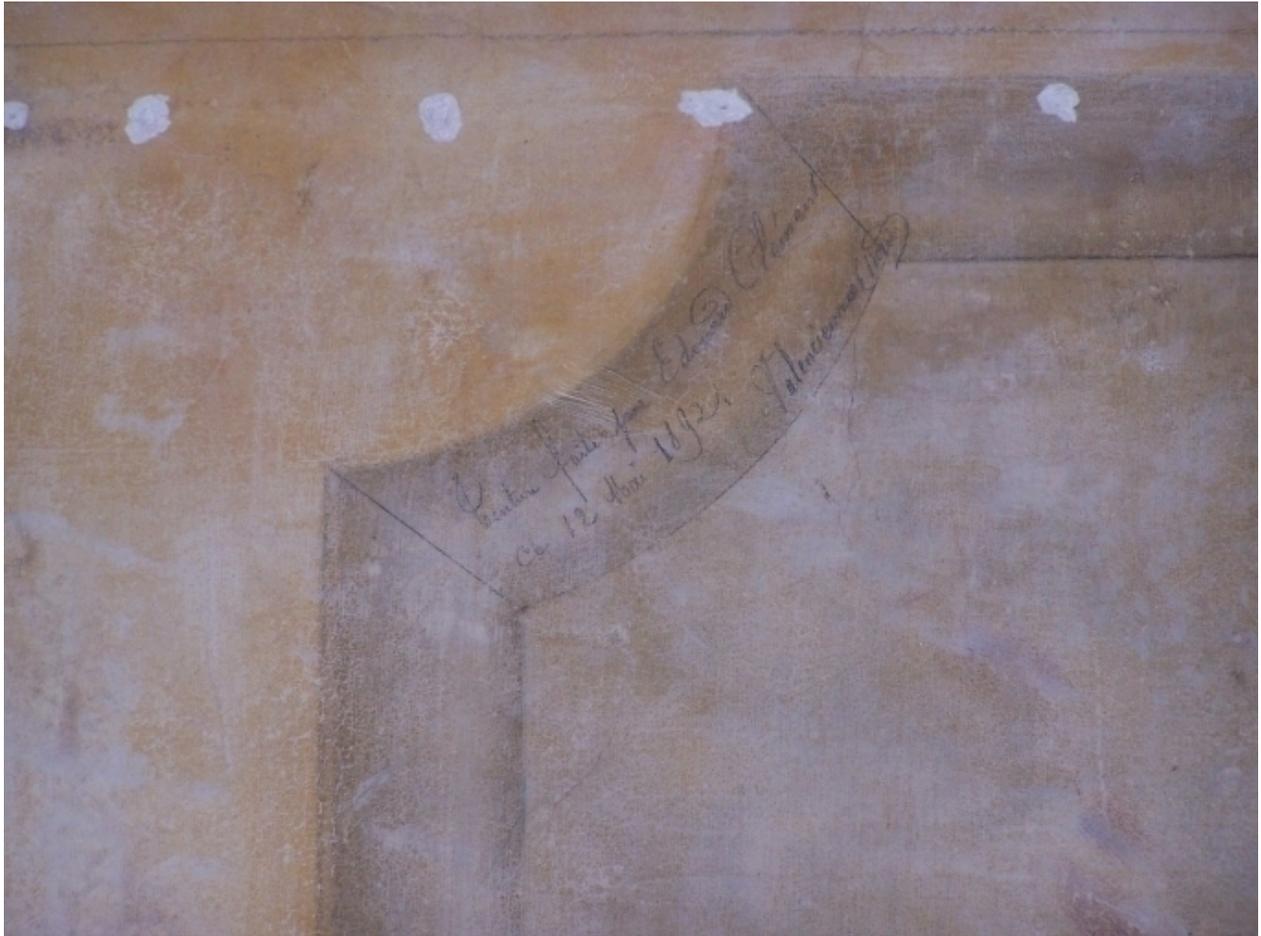
Vue de la signature des faux marbres du salon d'honneur exécutés en 1897 par Edouard Clément de Valenciennes.
Phot. Raphaël Coipel
IVR31_20095901392NUCA

Vue de la signature des faux marbres du salon d'honneur exécutés en 1897 par Edouard Clément de Valenciennes.
