Hauts-de-France, Nord
Gommegnies
268 rue Neuve

Demeure (ancienne résidence de chasse du baron de l'Épine)

Numéro de dossier : IA59003566
Date de l'enquête initiale : 2009
Date(s) de rédaction : 2009
Cadre de l'étude : inventaire préliminaire PNR Avesnois
Degré d'étude : étudié

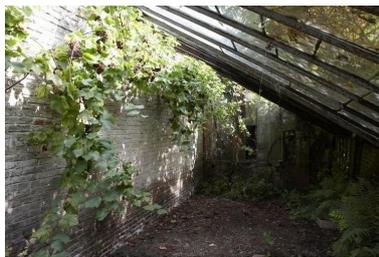
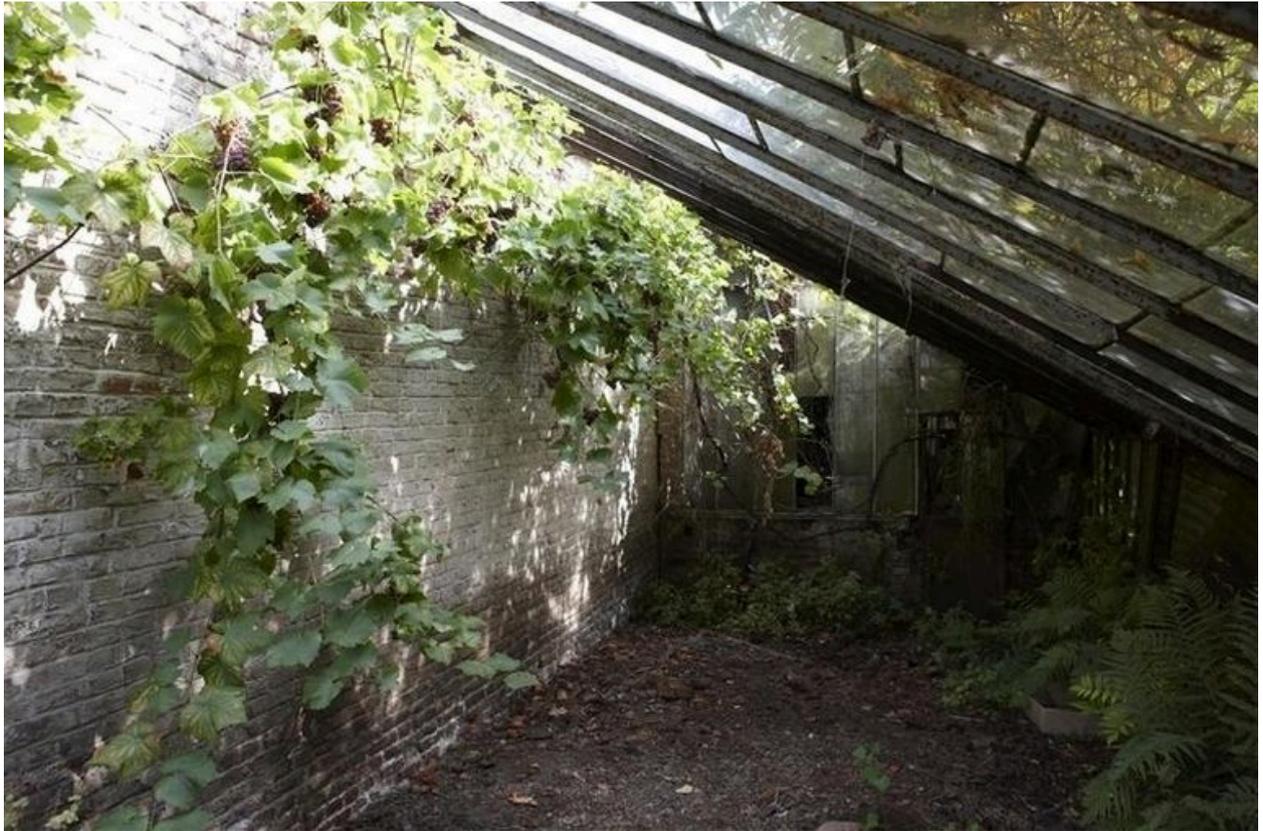
Vue de la serre.
Phot. Pierre Thibaut
IVR31_20095903454NUCA

Vue de la serre.

La cour est pavée de grès. Une pompe à eau, fabriquée par la maison Alfred Corneau à Charleville, est encore conservée. Au fond du parc se trouve une serre, dont la vitrerie prend appui sur le mur nord de la propriété. Son chauffage était alimenté depuis la maison.
