Hauts-de-France, Oise  
Creil  
31 rue de Gournay

## Ancienne usine de matériel d'équipement industriel Falque (détruit)

Numéro de dossier : IA60001652  
Date de l'enquête initiale : 2006  
Date(s) de rédaction : 2006  
Cadre de l'étude : patrimoine industriel le bassin creillois  
Degré d'étude : étudié

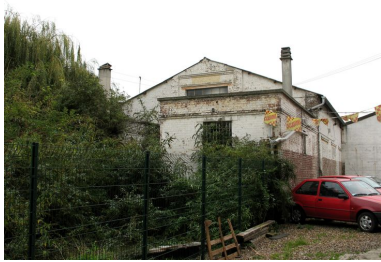
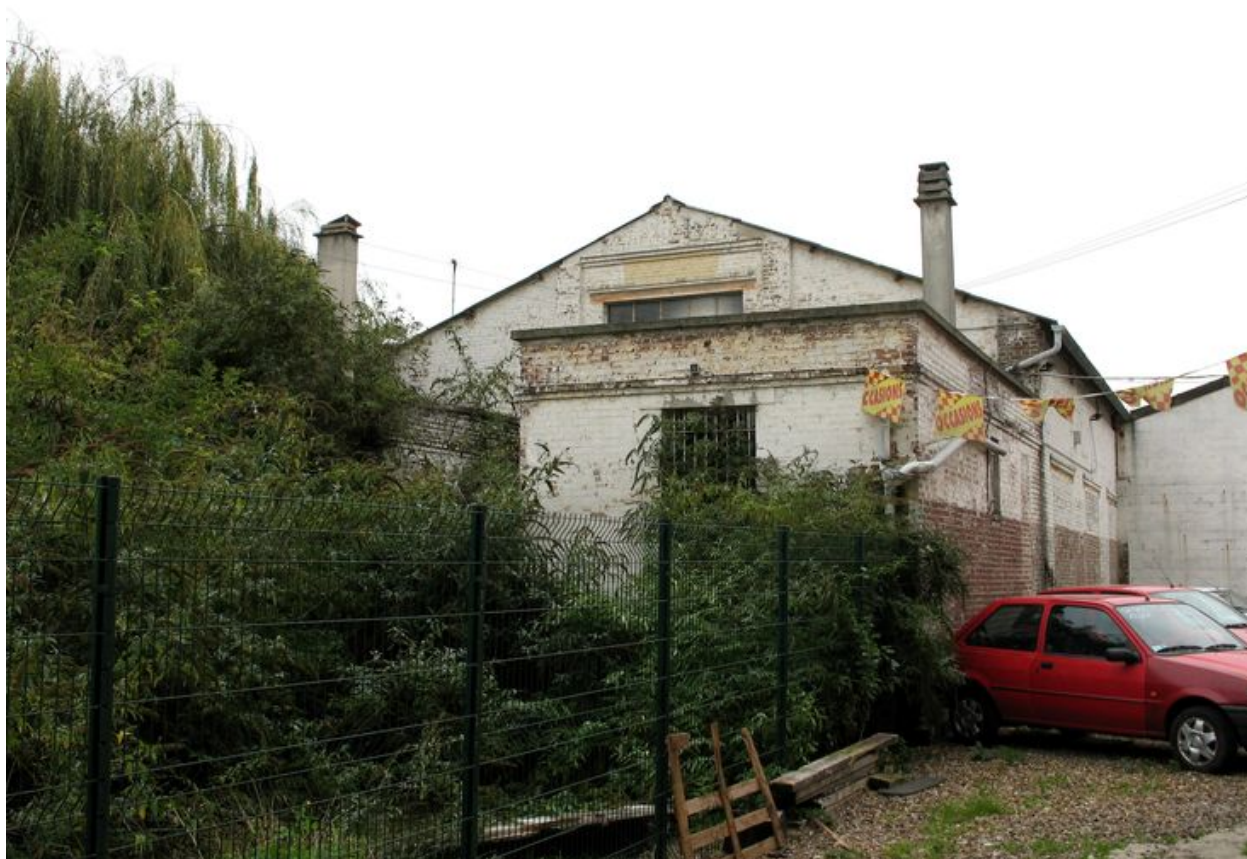
Le bâtiment de l'ancienne usine de  
matériel d'équipement industriel  
depuis la rue de Gournay.  
Phot. Clarisse Lorieux  
IVR22\_20066005157NUCA

Le bâtiment de l'ancienne usine de matériel d'équipement industriel depuis la rue de Gournay.

Le bâtiment de plan rectangulaire régulier en rez-de-chaussée était construit en brique. Il possédait une charpente métallique apparente couverte d'un toit à longs pans en matériau synthétique partiellement translucide. L'entrée sur la rue de Gournay était soulignée par un portail en fer encadré par des piliers massifs en brique. Une cour précédait l'atelier de fabrication. Deux petits bâtiments en brique, l'un abritant les anciens bureaux, l'autre la chaudière et le transformateur étaient construits de part et d'autre de l'atelier. Seul le portail d'entrée rue de Gournay ainsi que les murs de clôture en brique sont encore visibles.

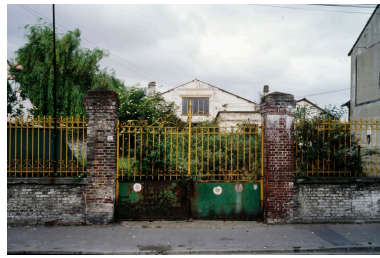
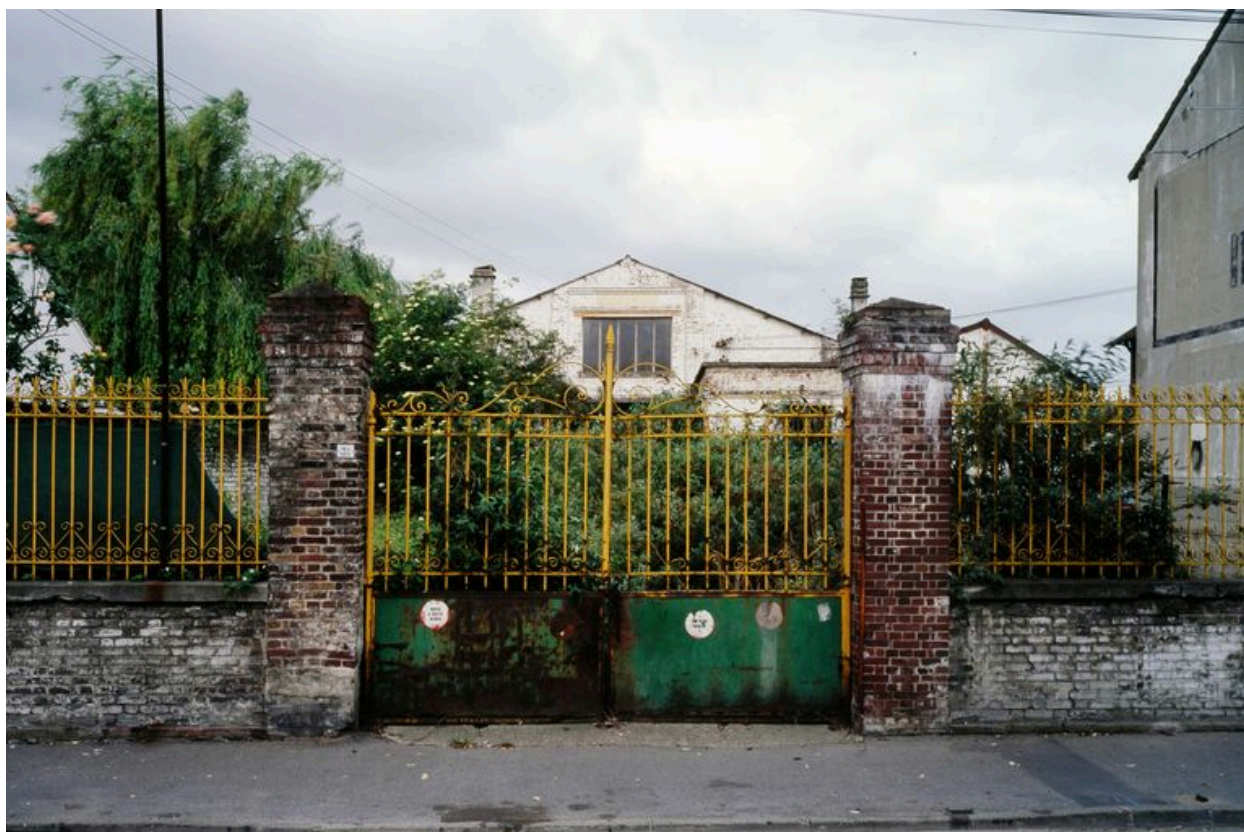
Entrée de l'usine de matériel  
d'équipement industriel Falque.  
Phot. Thierry Lefébure  
IVR22\_20076000104XA

Entrée de l'usine de matériel d'équipement industriel Falque.

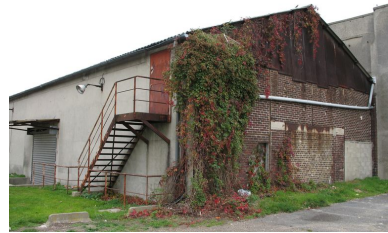
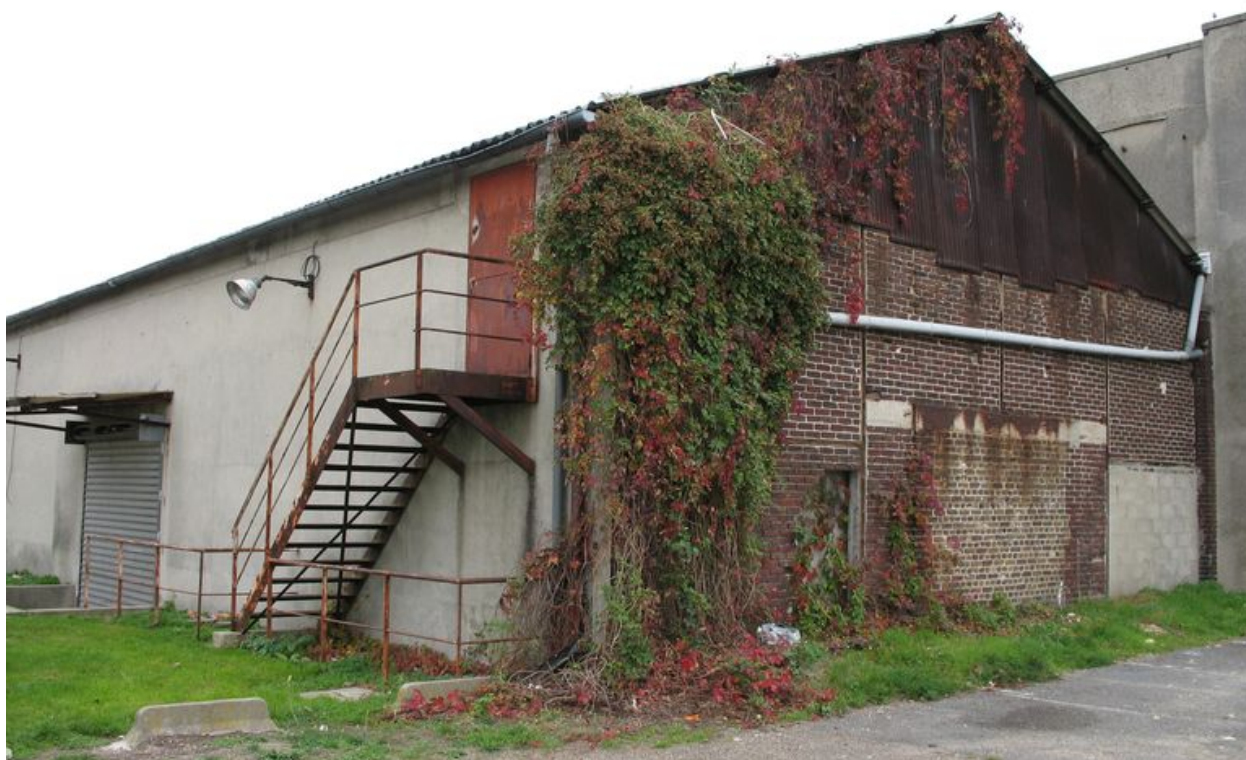
Mur pignon sud-ouest de l'usine de  
matériel d'équipement industriel.  
Phot. Clarisse Lorieux  
IVR22\_20066005159NUCA

Mur pignon sud-ouest de l'usine de matériel d'équipement industriel.

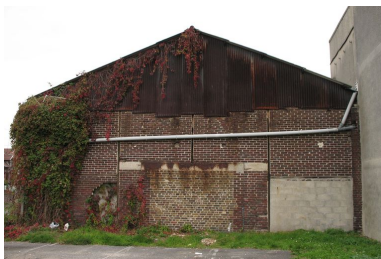
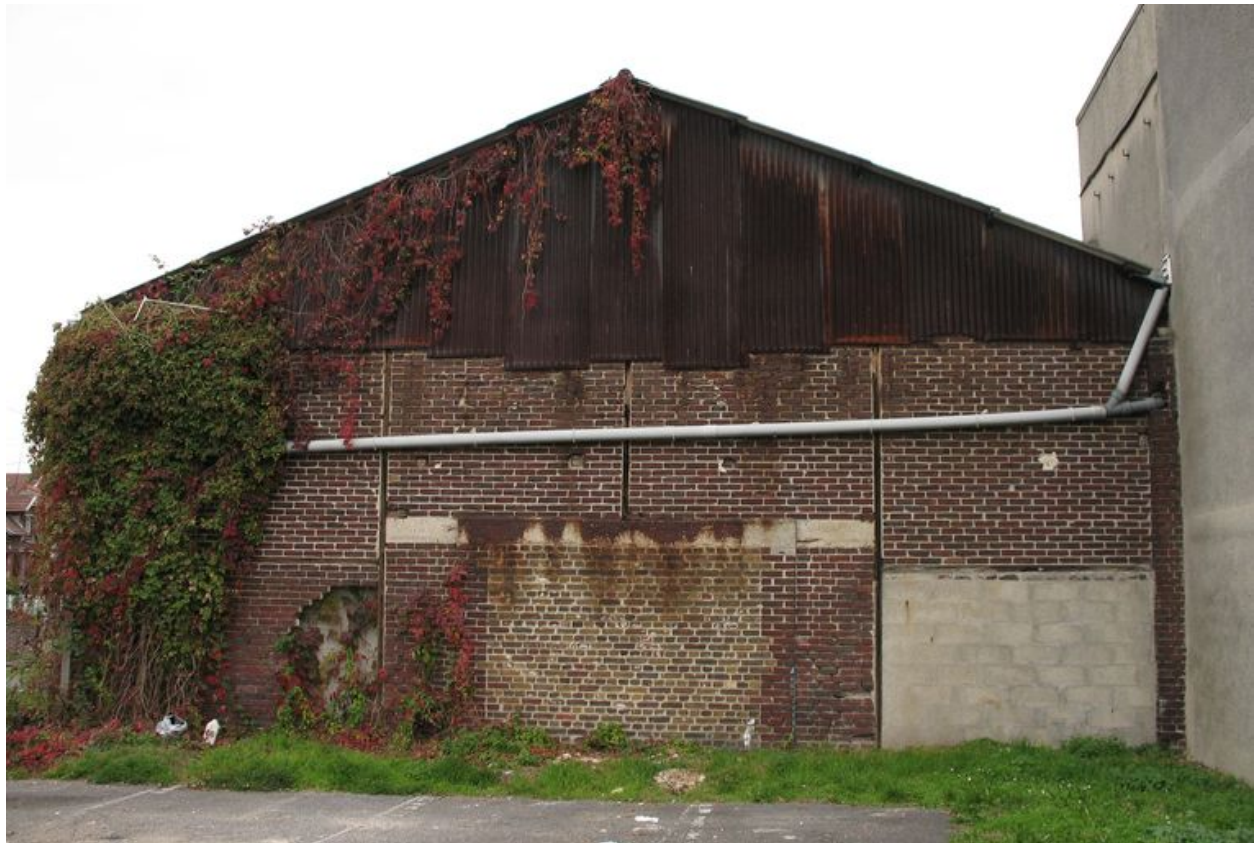
Etat du mur pignon  
sud-ouest en briques.  
Phot. Clarisse Lorieux  
IVR22\_20066005160NUCA

Etat du mur pignon sud-ouest en brique.

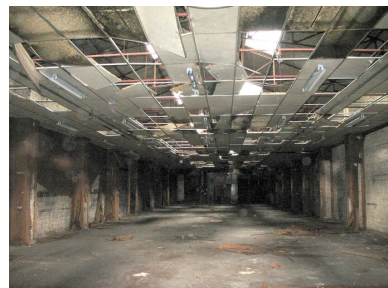
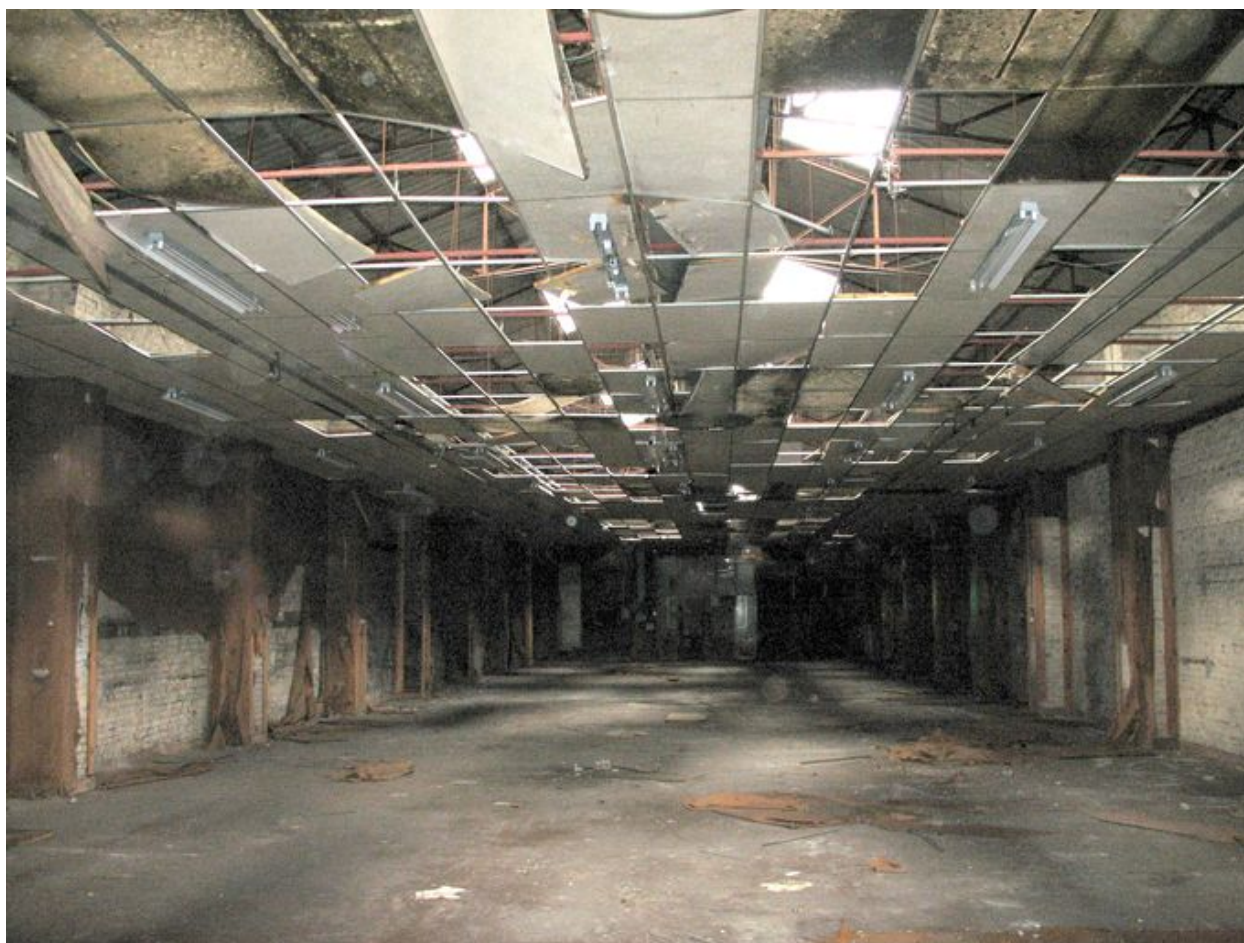
Intérieur de l'usine de matériel  
d'équipement industriel.  
Phot. Clarisse Lorieux  
IVR22\_20066005162NUCA

Intérieur de l'usine de matériel d'équipement industriel.

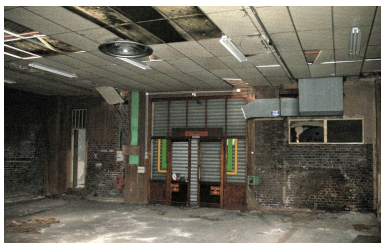
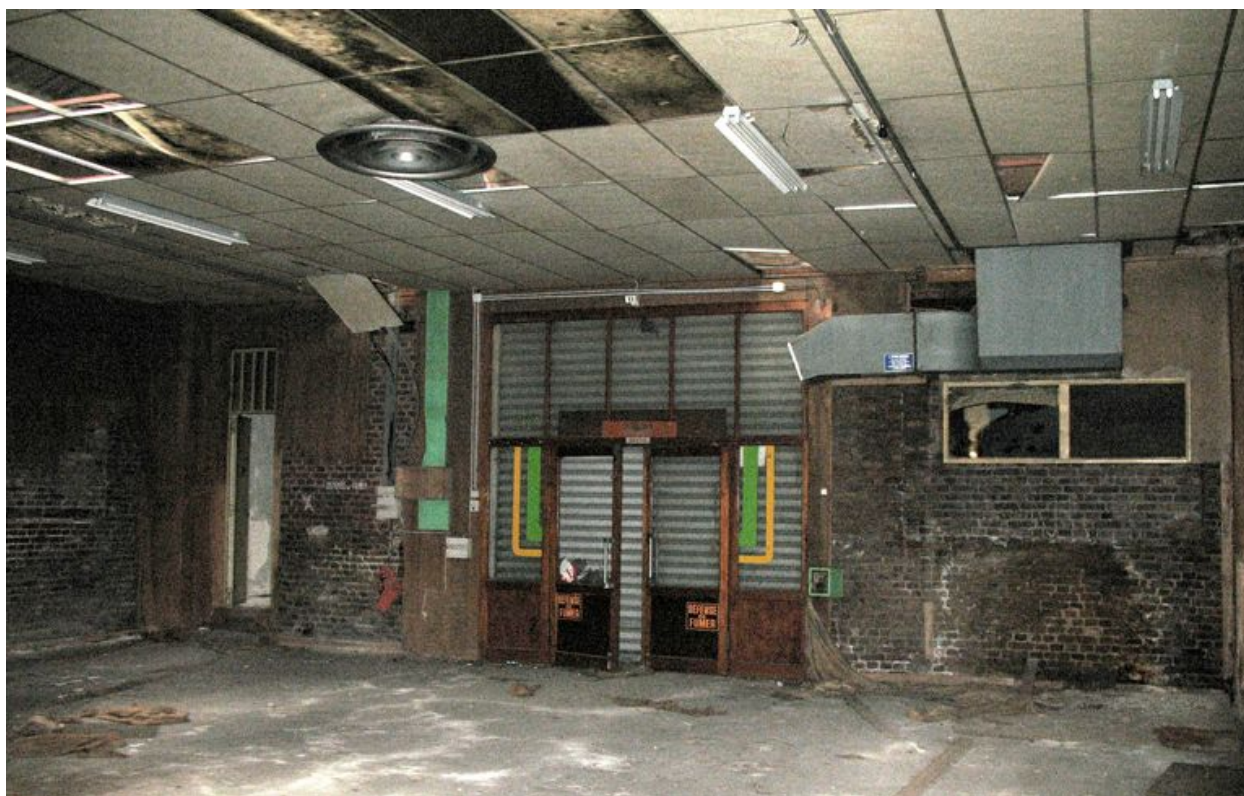
Mur pignon nord-  
est depuis l'intérieur.  
Phot. Clarisse Lorieux  
IVR22\_20066005163NUCA

Mur pignon nord-est depuis l'intérieur.

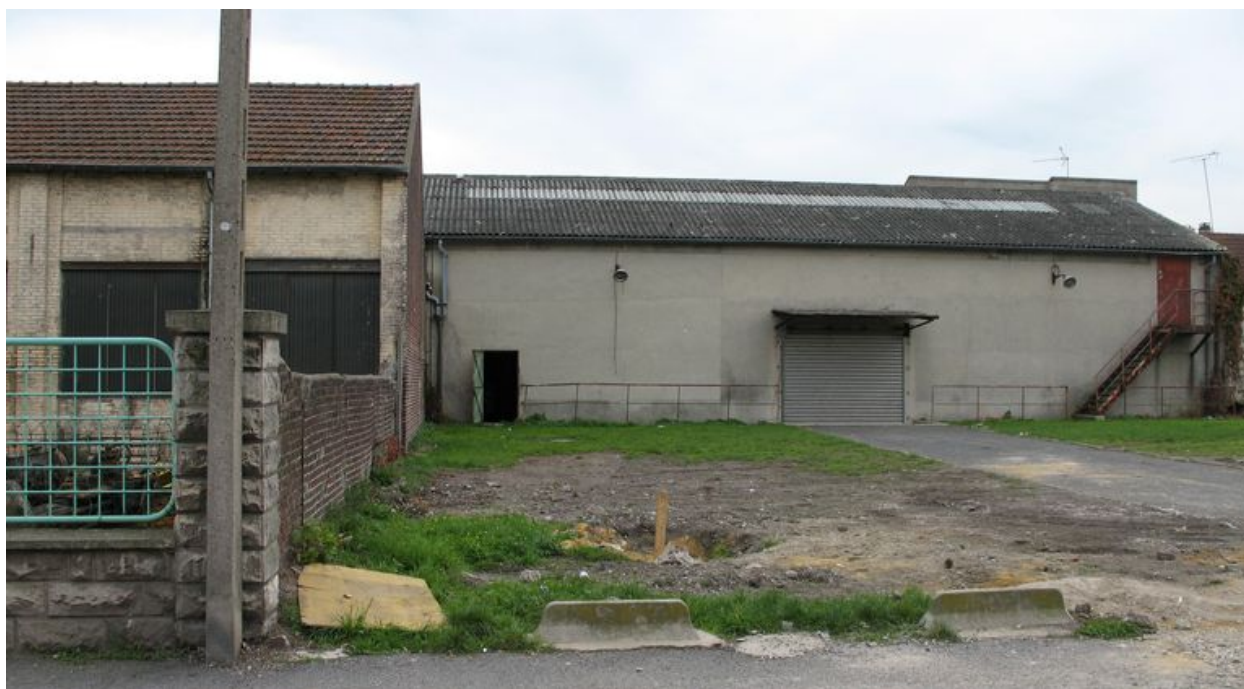
Façade nord-ouest remaniée.  
Phot. Clarisse Lorieux  
IVR22\_20066005161NUCA

Façade nord-ouest remaniée.

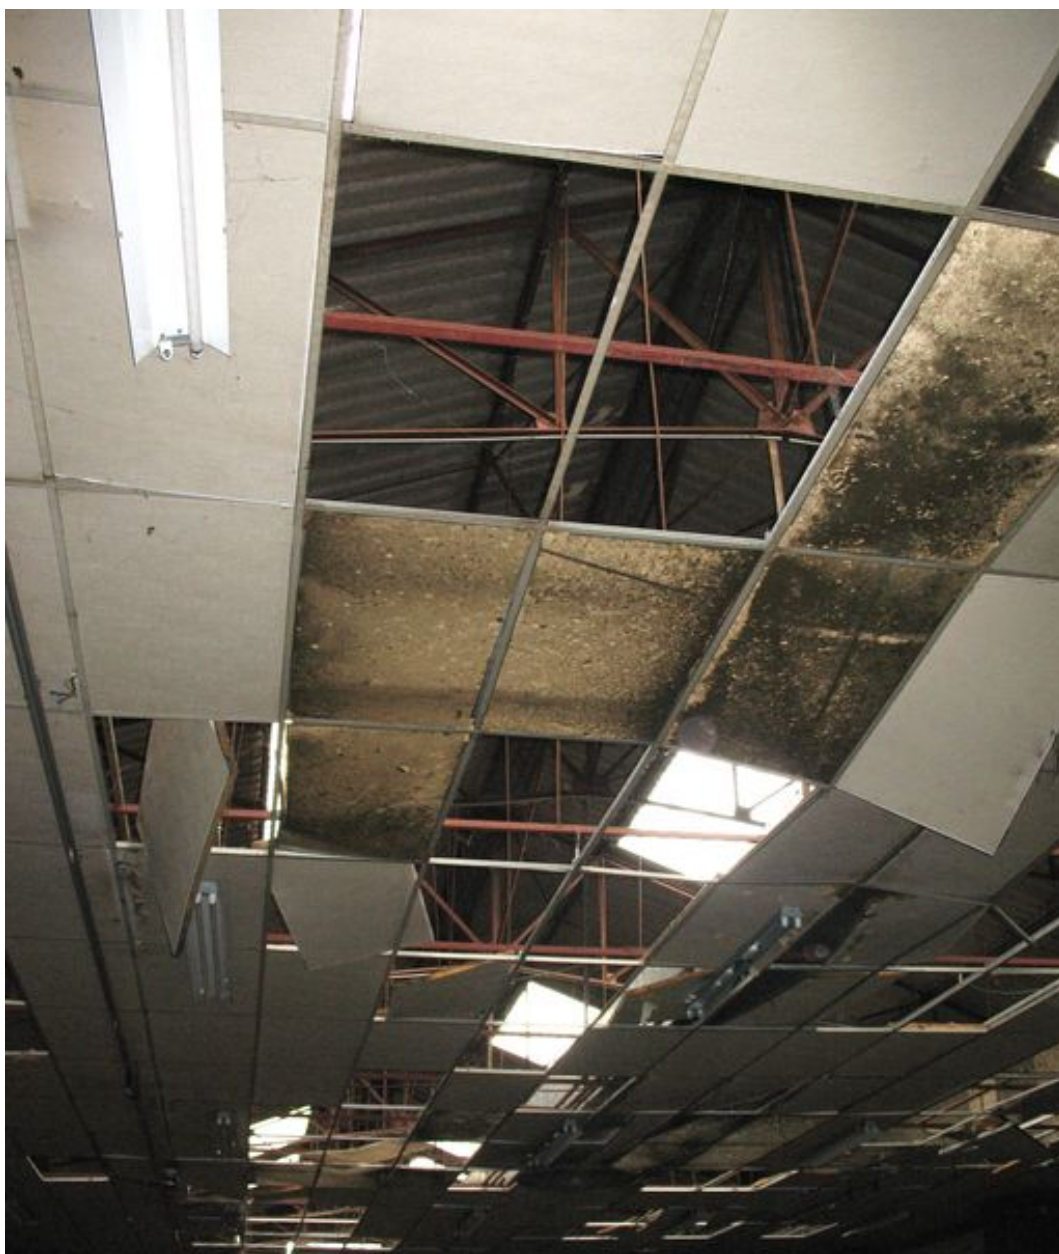
Le faux-plafond et la  
charpente métallique.  
Phot. Clarisse Lorieux  
IVR22\_20066005164NUCA

Le faux-plafond et la charpente métallique.

Couvrements : charpente métallique apparente
