Hauts-de-France, Nord  
Le Maisnil

## Casemate 165

Numéro de dossier : IA59004940

Cadre de l'étude : enquête thématique régionale Les ouvrages fortifiés de la Première Guerre mondiale

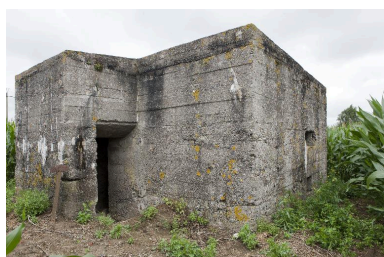
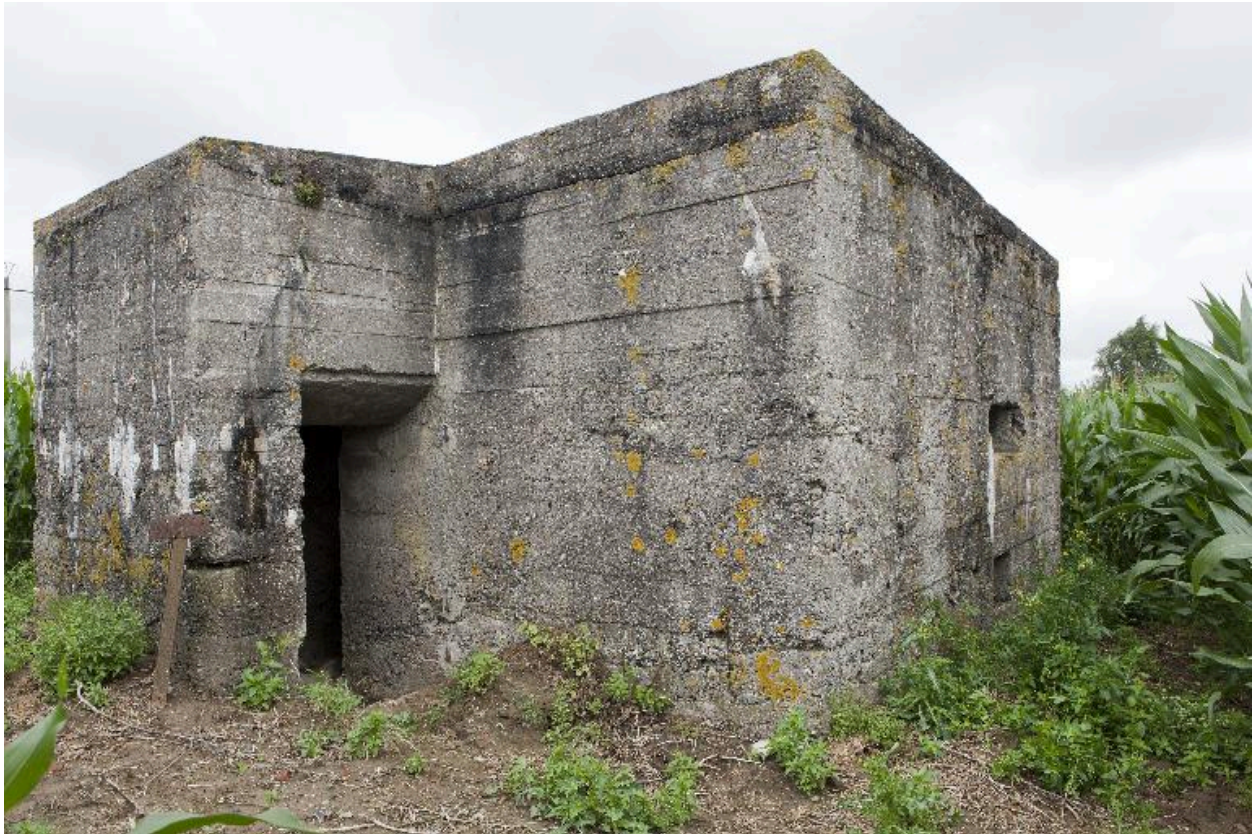
vue de trois-quarts vers le nord-ouest. L'entrée  
Phot. Jean-Marc Ramette  
IVR31\_20145905477NUCA

vue de trois-quarts vers le nord-ouest. L'entrée

L'édifice se présente comme un parallélépipède rectangle avec, au sud, une entrée protégée par un dispositif pare-souffle. A l'intérieur, le mur nord est curieusement orné de pièces métalliques (appartenant peut-être à du matériel aratoire) vraisemblablement fixées au mur postérieurement à la guerre. Outre l'entrée, l'édifice comprend une petite baie à l'ouest et deux autres, superposées, à l'est. Le couvrement, en terrasse, est traversé par une cheminée (de périscope ?)

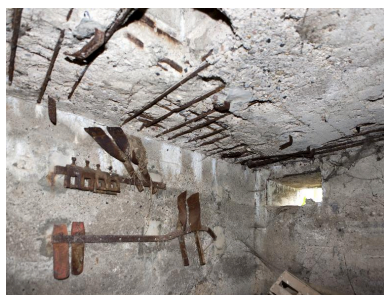
Vue intérieure, vers le nord-est  
Phot. Jean-Marc Ramette  
IVR31\_20145905479NUCA

Vue intérieure, vers le nord-est
