Hauts-de-France, Nord
Staple
rue de la Mairie

Ancienne église paroissiale Saint-Omer

Numéro de dossier : IA59005593
Date de l'enquête initiale : 2022
Date(s) de rédaction : 2023
Cadre de l'étude : opération d'urgence
Degré d'étude : recensé
Référence du dossier Monument Historique : PA59000214

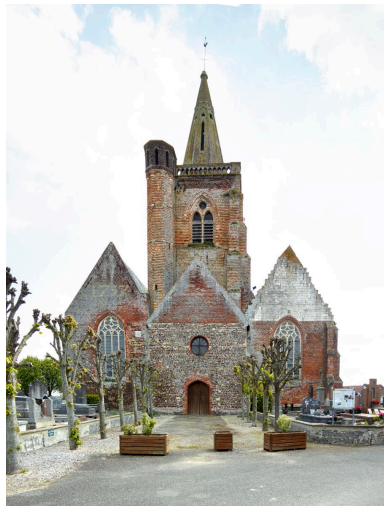
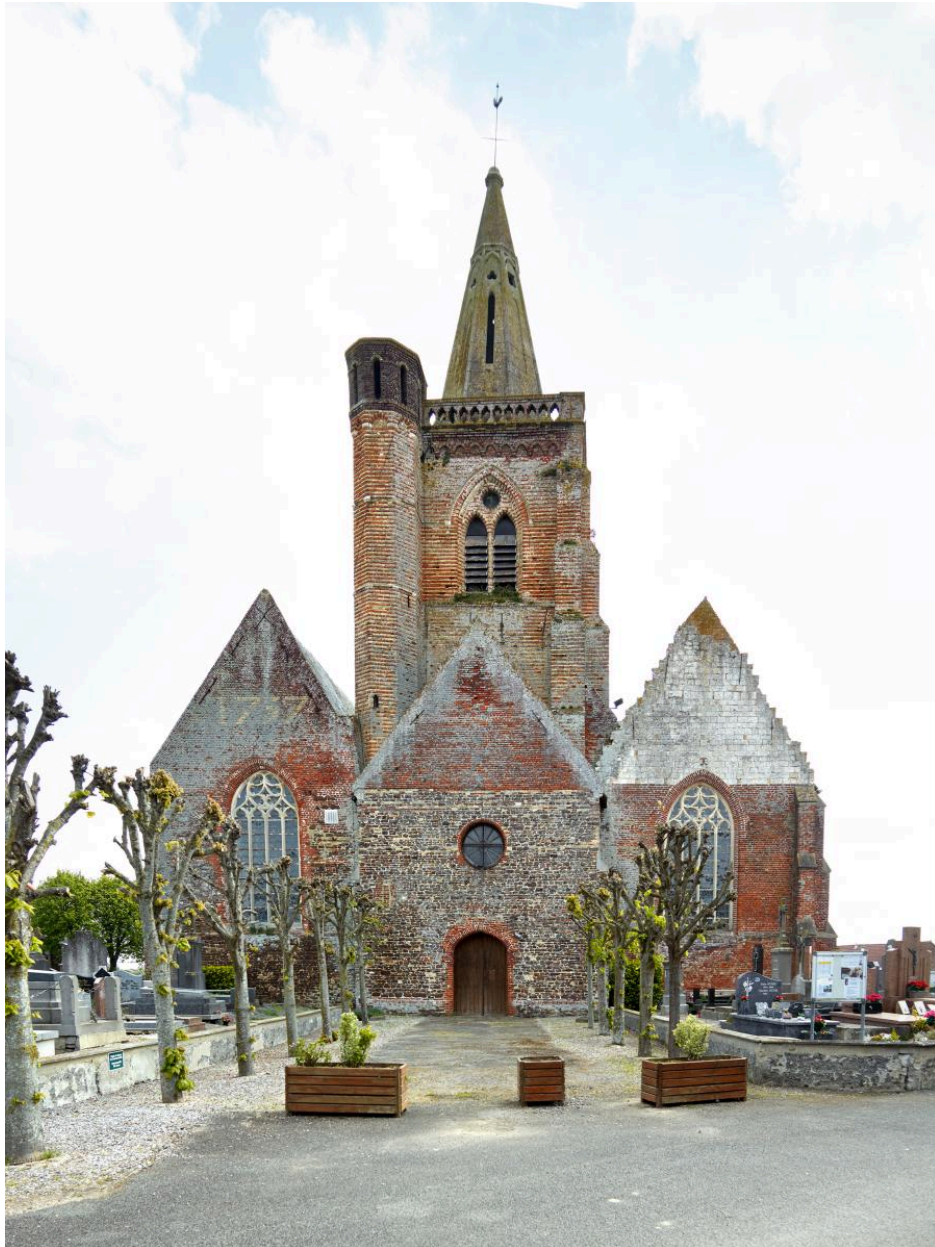
Vue générale depuis l'ouest.
Phot. Delphine Volto-Jourdan
IVR32_20225900365NUCA

Vue générale depuis l'ouest.

La façade occidentale, formée par les pignons découverts des trois vaisseaux, présente une mise en œuvre simple. Les deux vaisseaux latéraux sont garnis d'une baie meublée d'une verrière à quatre lancettes inscrite dans un arc brisé. La date de 1737 s'affiche sur le pignon du vaisseau nord. La partie centrale, en légère saillie, comprend une porte bâtarde surmontée d'un oculus.

La tour de clocher, de plan carré, se trouve au-dessus de l'entrée occidentale, sur le vaisseau central. Elle est flanquée d'une tourelle octogonale contre son angle nord-ouest, dont le dernier étage est pourvu de baies en arc plein cintre. La tour est en outre percée de quatre baies géminées surmontées d'un oculus et inscrites dans un arc brisé. Elles sont pourvues d'abat-sons. Sous la corniche de la tour, une frise d'arcatures parcourt les quatre faces de la façade. Au sommet, une galerie d'arcades ouverte permet de circuler. Enfin, une flèche octogonale la couronne. Celle-ci est percée de lancettes surmontées chacune d'un oculus trilobé et couronnées d'un arc brisé.

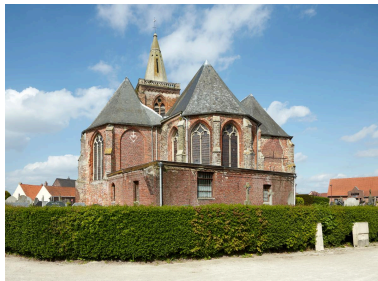
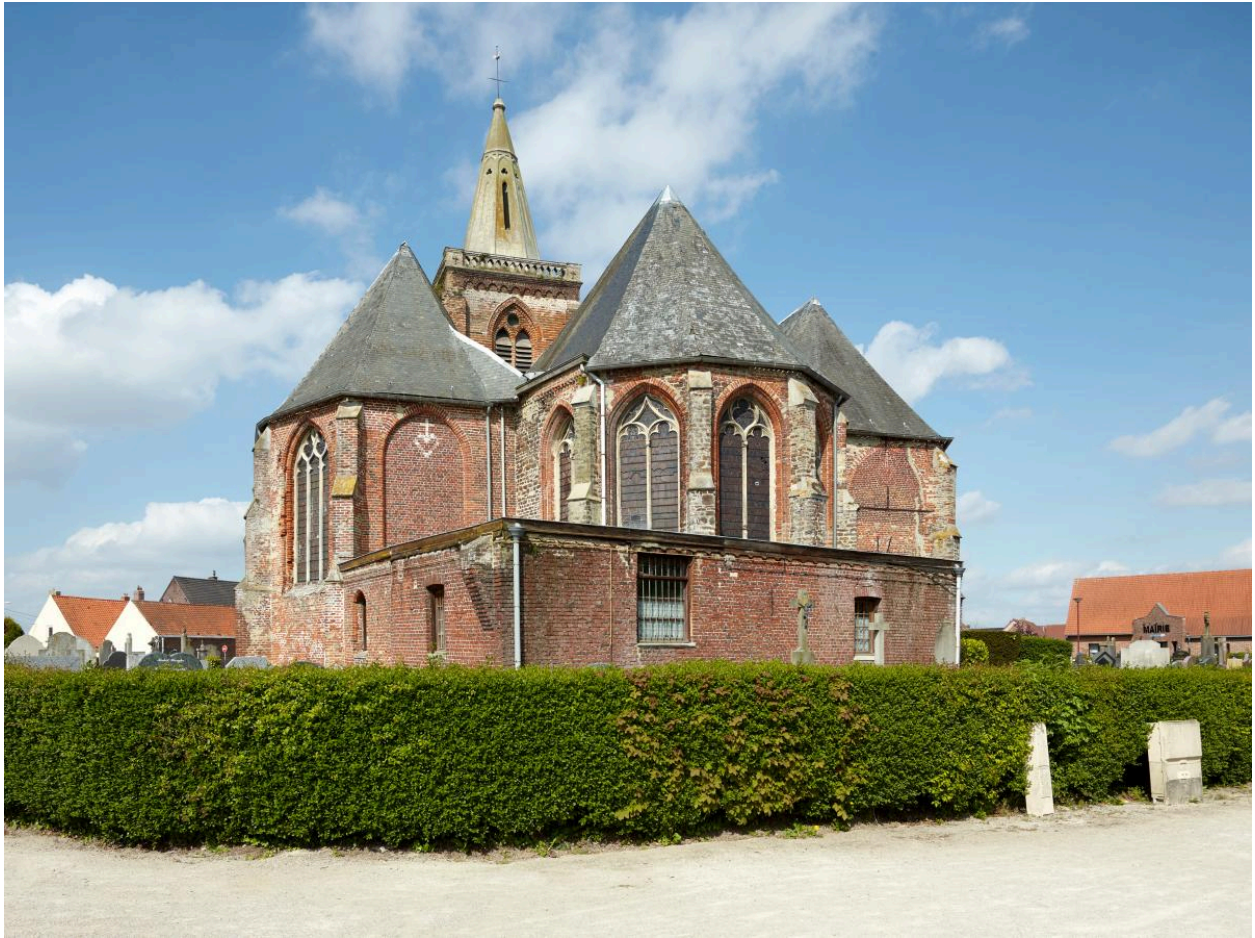
Vue générale depuis l'est.
Phot. Delphine Volto-Jourdan
IVR32_20225900363NUCA

Vue générale depuis l'est.

Enfin, le vaisseau central s'avance légèrement du côté occidental et se termine par un chœur polygonal à cinq pans meublé de cinq verrières.

Les maçonneries de l'édifice sont principalement en brique. Le grès ferrugineux des Flandres est toutefois employé dans certaines parties de l'édifice, comme dans les murs du vaisseau central : à l'est pour le chœur et leurs contreforts et à l'ouest pour la façade occidentale. Ce matériau se retrouve également dans les maçonneries de la façade occidentale du vaisseau nord. La pierre se retrouve en outre dans le pignon découvert occidental du vaisseau sud ainsi que sur la flèche du clocher. Les toitures des vaisseaux, toutes couvertes d'ardoise, sont indépendantes. Les toits sont à longs pans et pignons découverts en façade occidentale, tandis qu'ils sont à croupe polygonale côté oriental.

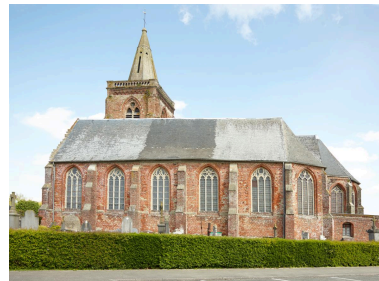
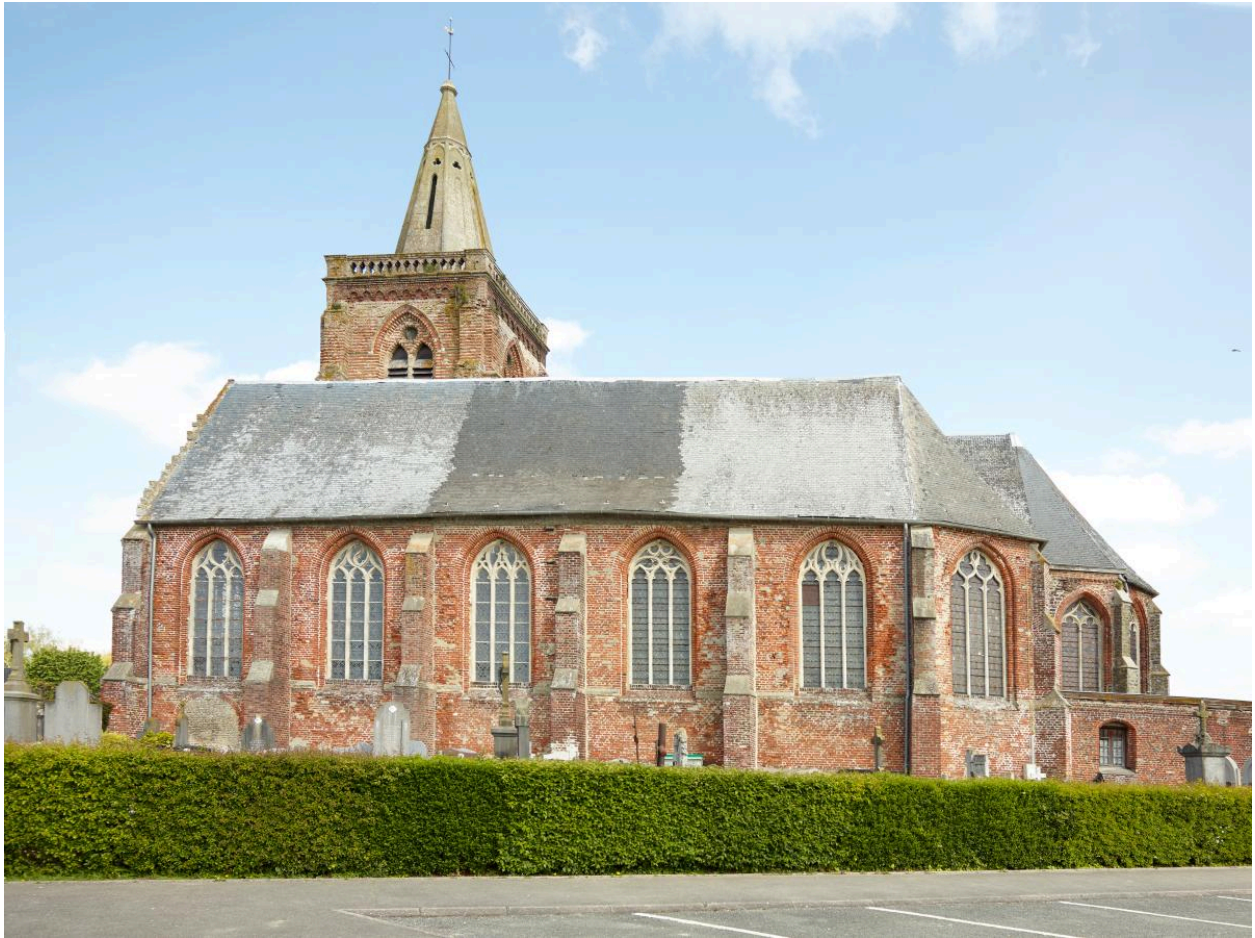
Vue générale depuis le sud.
Phot. Delphine Volto-Jourdan
IVR32_20225900364NUCA

Vue générale depuis le sud.

L'église, entourée du cimetière, se situe au centre du village. Des rues ceinturent l'ensemble. Orienté est-ouest, l'édifice a conservé sa volumétrie datant de la reconstruction du XVI^e siècle. C'est une église-halle comprenant une large nef à trois vaisseaux indépendants. Le vaisseau sud consiste en cinq travées régulières percées chacune d'une baie à arc brisé garnie d'une large verrière à remplage flamboyant. Il se termine par trois pans dont deux pans visibles (le premier, oblique, est percé d'une baie et d'une verrière, le second, droit, a son ouverture comblée) et un pan qui semble se fondre dans le vaisseau central. Sept contreforts épaulent son élévation.
