Hauts-de-France, Nord
Staple
rue de la Mairie

Église paroissiale Saint-Omer

Numéro de dossier : IA59005593
Date de l'enquête initiale : 2022
Date(s) de rédaction : 2022
Cadre de l'étude : opération d'urgence
Degré d'étude : recensé
Référence du dossier Monument Historique : PA59000214

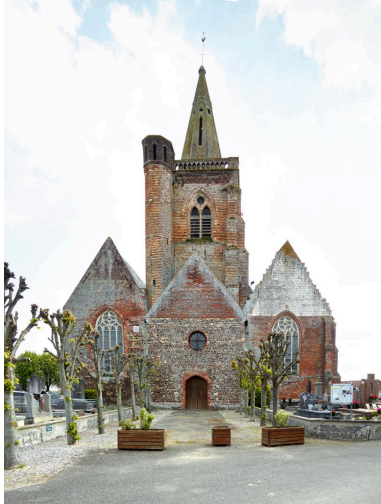
Vue générale depuis l'ouest.
Phot. Delphine Volto-Jourdan
IVR32_20225900365NUCA

Vue générale depuis l'ouest.

La façade occidentale, formée par les pignons découverts des trois vaisseaux, présente une mise en œuvre simple. Les deux vaisseaux latéraux sont garnis d'une baie meublée d'une verrière à quatre lancettes inscrite dans un arc brisé. La date de 1737 s'affiche sur le pignon du vaisseau nord. La partie centrale, en légère saillie, comprend une porte bâtarde surmontée d'un oculus.

La tour de clocher, de plan carré, se trouve au-dessus de l'entrée occidentale, sur le vaisseau central. Elle est flanquée d'une tourelle octogonale contre son angle nord-ouest, dont le dernier étage est pourvu de baies en arc plein cintre. La tour est en outre percée de quatre baies géminées surmontées d'un oculus et inscrites dans un arc brisé. Elles sont pourvues d'abat-sons. Sous la corniche de la tour, une frise d'arcatures parcourt les quatre faces de la façade. Au sommet, une galerie d'arcades ouverte permet de circuler. Enfin, une flèche octogonale la couronne. Celle-ci est percée de lancettes surmontées chacune d'un oculus trilobé et couronnées d'un arc brisé.

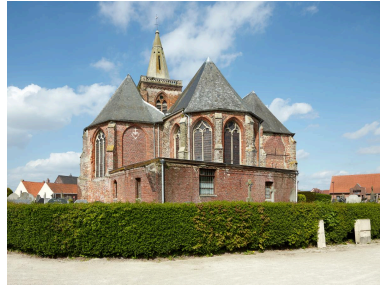
Vue générale depuis l'est.
Phot. Delphine Volto-Jourdan
IVR32_20225900363NUCA

Vue générale depuis l'est.

Enfin, le vaisseau central s'avance légèrement du côté occidental et se termine par un chœur polygonal à cinq pans meublé de cinq verrières.

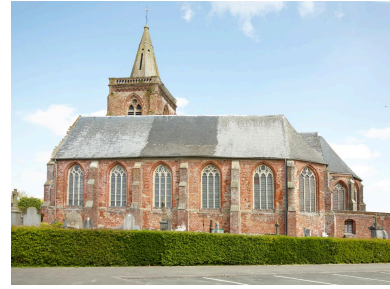
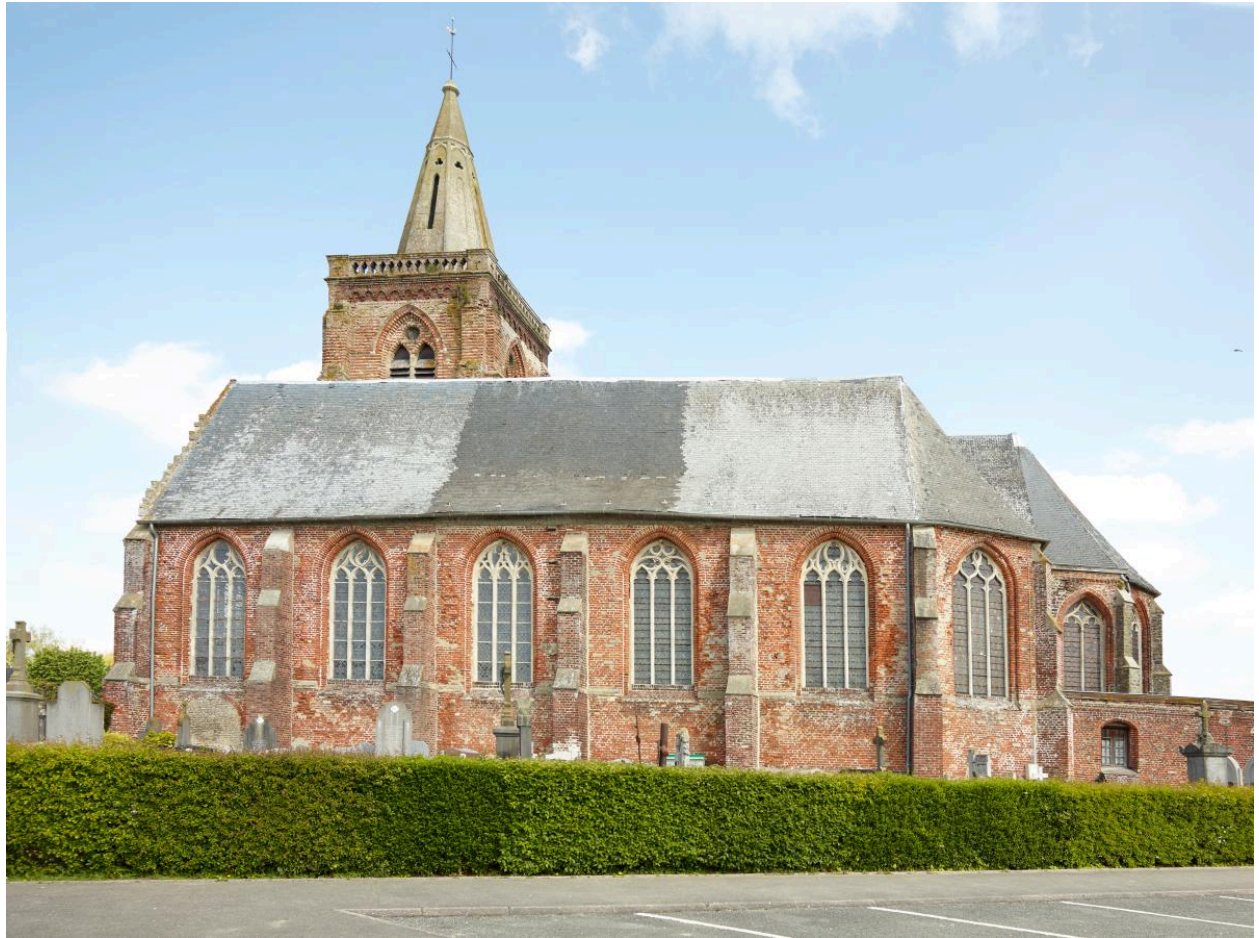
Vue générale depuis le sud.
Phot. Delphine Volto-Jourdan
IVR32_20225900364NUCA

Vue générale depuis le sud.

L'église, entourée du cimetière, se situe au centre du village. Des rues ceignent l'ensemble. Orienté est-ouest, l'édifice a conservé sa volumétrie datant de la reconstruction du 16^e siècle. C'est une église-halle comprenant une large nef à trois vaisseaux indépendants. Le vaisseau sud consiste en cinq travées régulières percées chacune d'une baie à arc brisé garnie d'une large verrière à remplage flamboyant. Il se termine par trois pans dont deux pans visibles (le premier, oblique, est percé d'une baie et d'une verrière, le second, droit, a son ouverture comblée) et un pan qui semble se fondre dans le vaisseau central. Sept contreforts épaulent son élévation.
