Hauts-de-France, Somme
Havernas
6 et 9 place de l'Église

Communs, dépendances et ferme du château

Numéro de dossier : IA80009841
Date de l'enquête initiale : 2010
Date(s) de rédaction : 2010
Cadre de l'étude : inventaire topographique Val-de-Nièvre
Degré d'étude : étudié

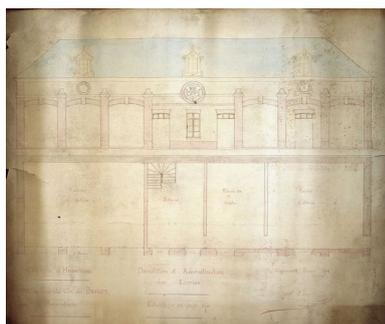
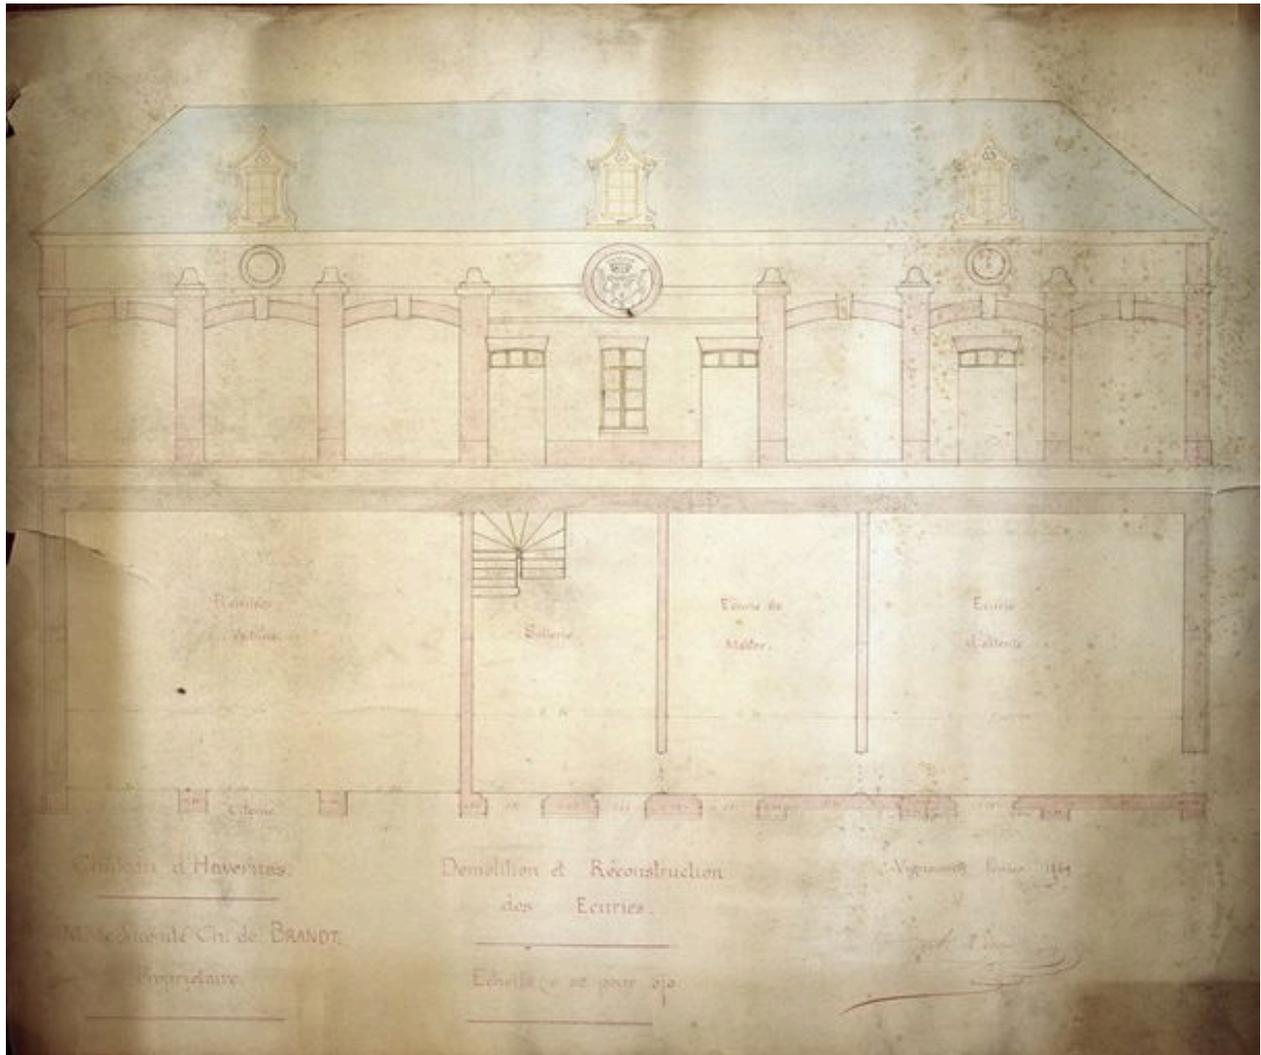
Plans par A. Hervier,
février 1869 (arch. privées).
Phot. Monnehay-Vulliet Marie-Laure
IVR22_20108000189XA

Plans par A. Hervier, février 1869 (arch. privées).

La plupart des bâtiments formant les communs et entourant l'ancienne cour du château figurent sur le plan cadastral de 1832. Construits en pierre de taille, et pour partie en brique et pierre à assises alternées, l'actuel bûcher et le bâtiment des communs pourraient dater de la construction du château, dont ils semblent reprendre l'élévation simple. Un projet de reconstruction des communs par l'architecte A. Hervier, de Vignacourt, en 1869, n'a pas été réalisé.

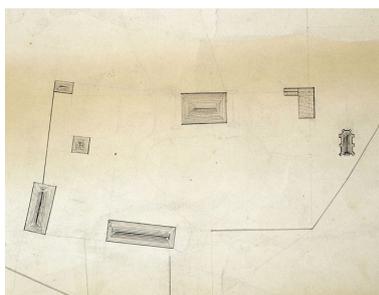
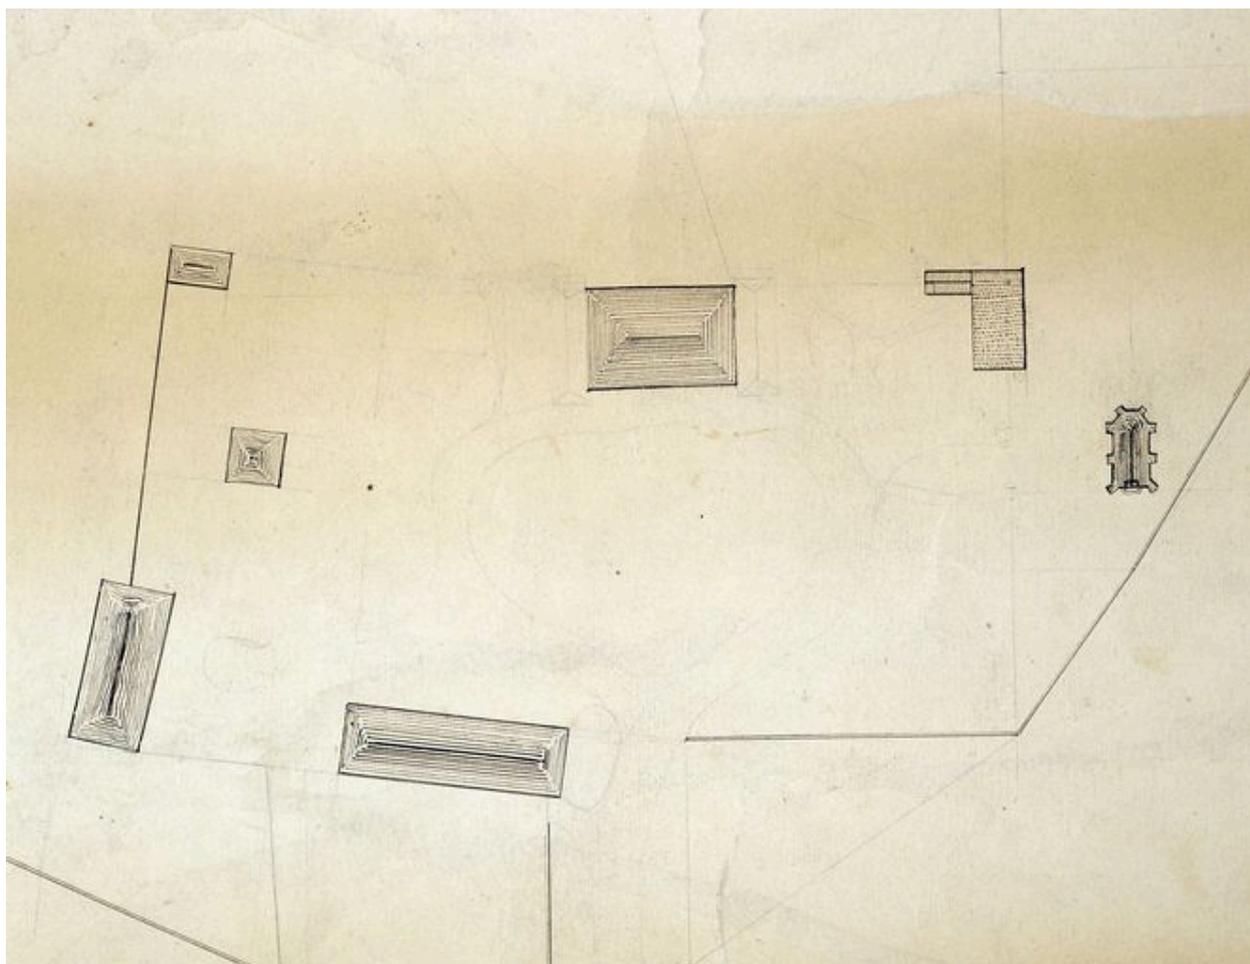
Dessin à l'encre, vers
1870 (arch. privées).
Phot. Monnehay-Vulliet Marie-Laure
IVR22_20108000192XA

Dessin à l'encre, vers 1870 (arch. privées).

La matrice des propriétés foncières mentionne une nouvelle construction en 1860, probablement le colombier qui apparaît, avec les précédents bâtiments (à l'exception de l'étable qui n'a pas été dessinée), sur le plan-masse du château, datable vers 1870. Le projet de jardin paysager autour du château, contemporain ou postérieur de peu, représente cet ensemble en perspective cavalière et permet de voir l'aspect de la "maison du jardinier" et de la serre attenante. Ce bâtiment, comme le signale le sous-sol, reprend l'emplacement d'un bâtiment ancien, mais a certainement été reconstruit à cette époque avec la serre.

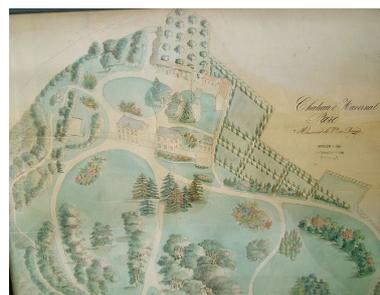
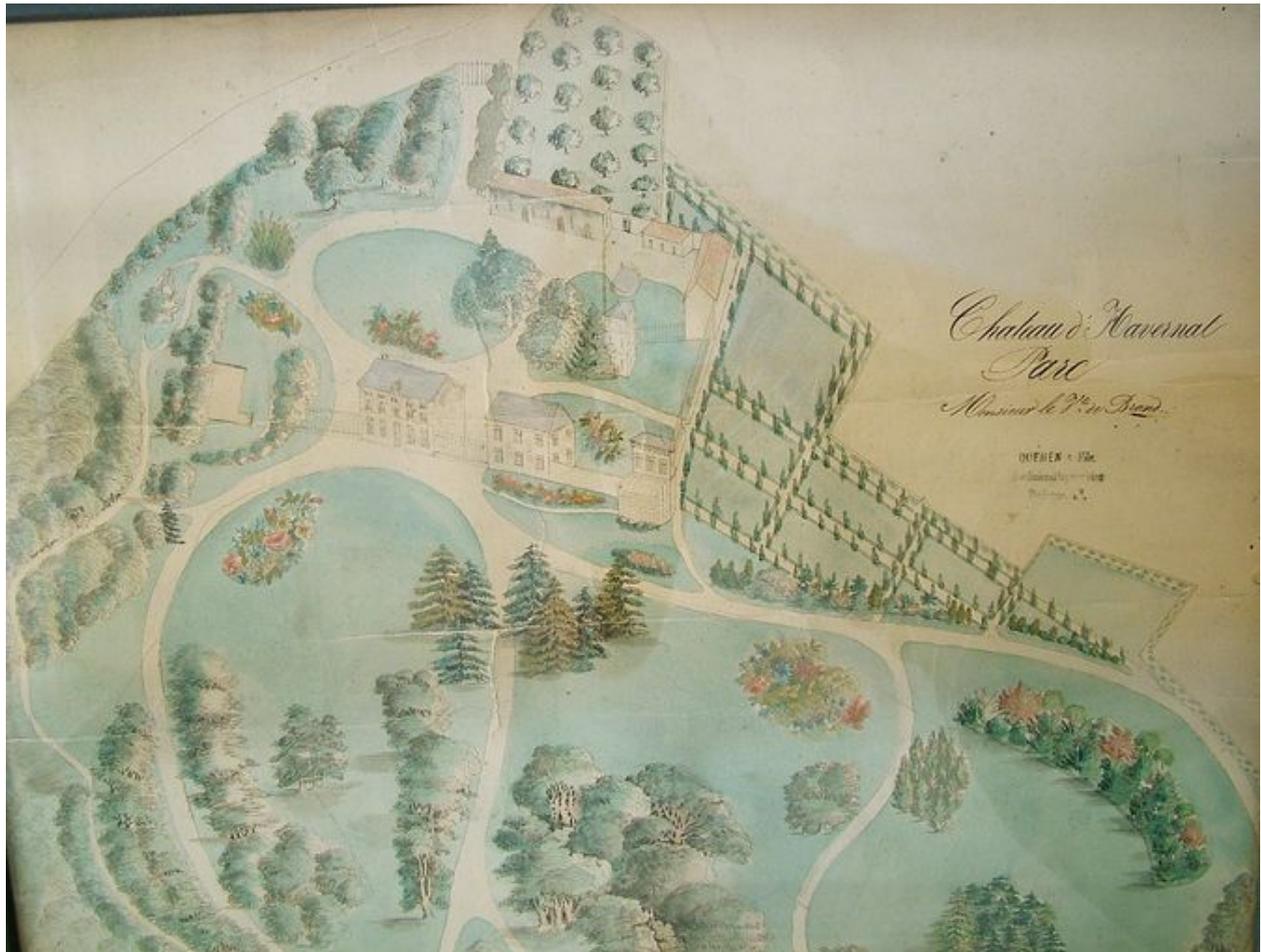
Détail du plan du château et
du parc par Quehen et Fils,
vers 1870 (arch. privées).
Phot. Monnehay-Vulliet Marie-Laure
IVR22_20108000170NUCA

Détail du plan du château et du parc par Quehen et Fils, vers 1870 (arch. privées).

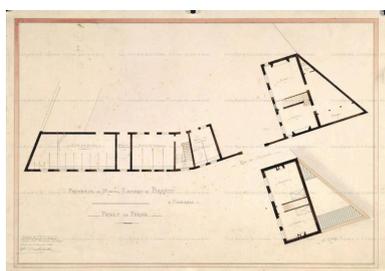
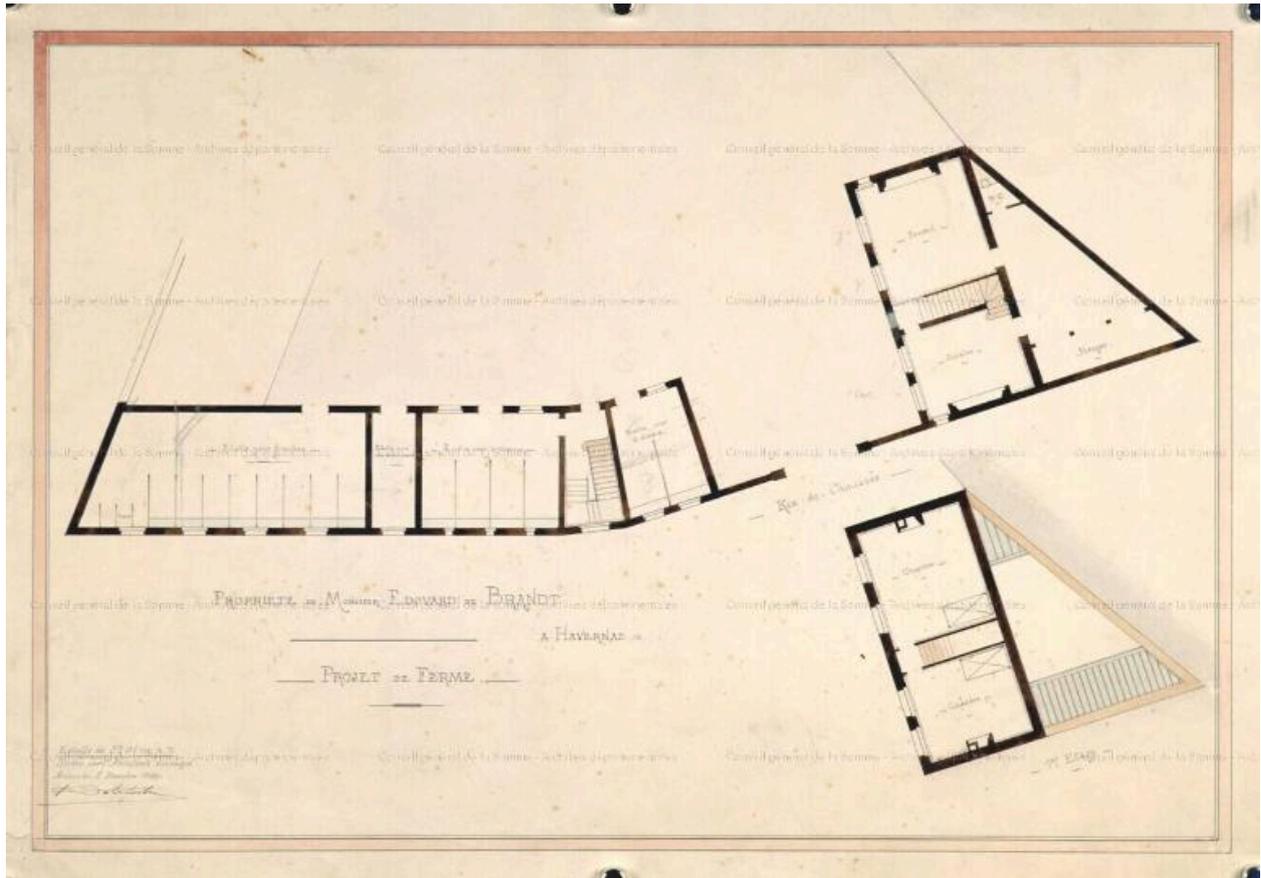
Projet pour la ferme du château
par Victor Delefortrie, 6 décembre
1899 (AD Somme ; 13 Fi 1882).
Phot. Archives départementales
de la Somme (reproduction)
IVR22_20088015149NUCA

Projet pour la ferme du château par Victor Delefortrie, 6 décembre 1899 (AD Somme ; 13 Fi 1882).

La ferme du château a été construite tardivement au nord de la propriété. Les deux bâtiments construits en bordure de rue (logement et étables) sont une variante du projet établi le 6 décembre 1899 par Paul Delefortrie pour Charles Marie René de Brandt, et non pour Édouard de Brandt comme le mentionne le plan. Ces éléments forment avec un petit colombier original, un ensemble homogène, qui peut être attribué avec une quasi-certitude à l'architecte.

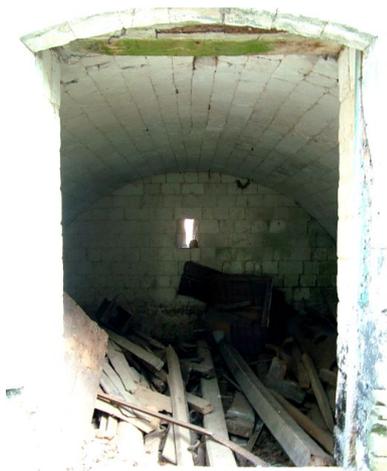
Porte et voûte en berceau du cellier dans le soubassement du colombier.

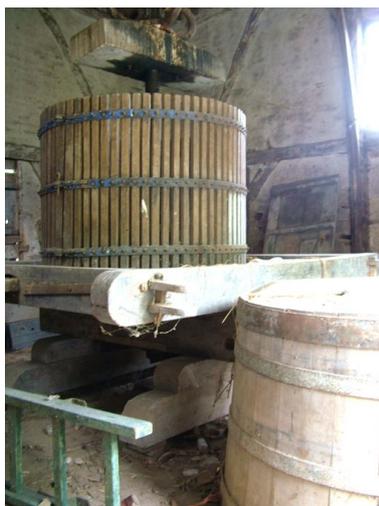
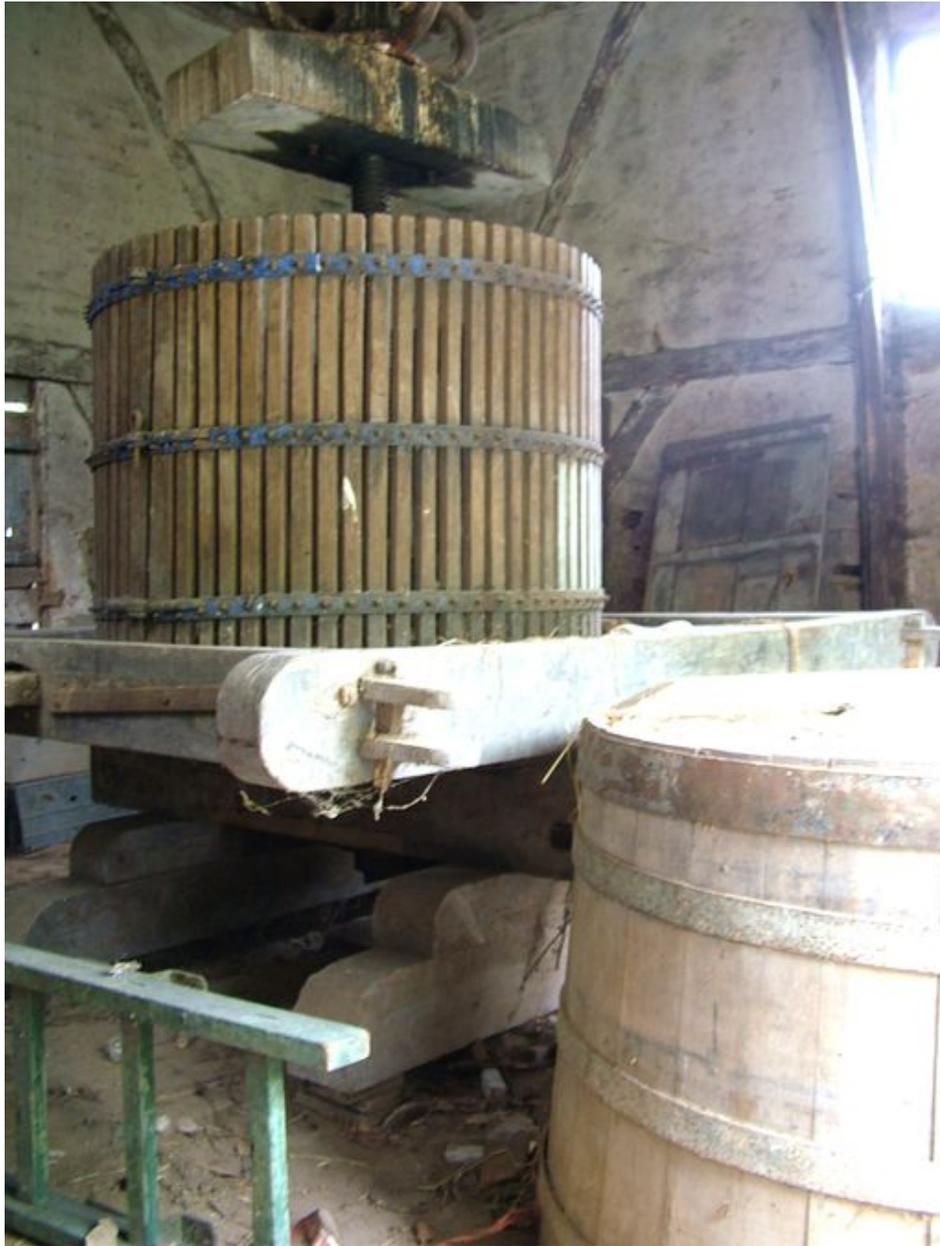
Aménagement du pressoir au premier niveau du colombier.

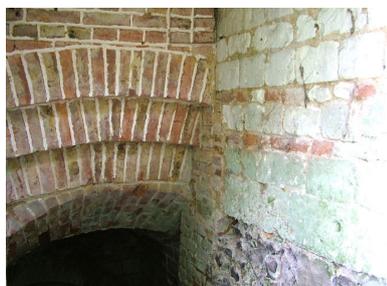
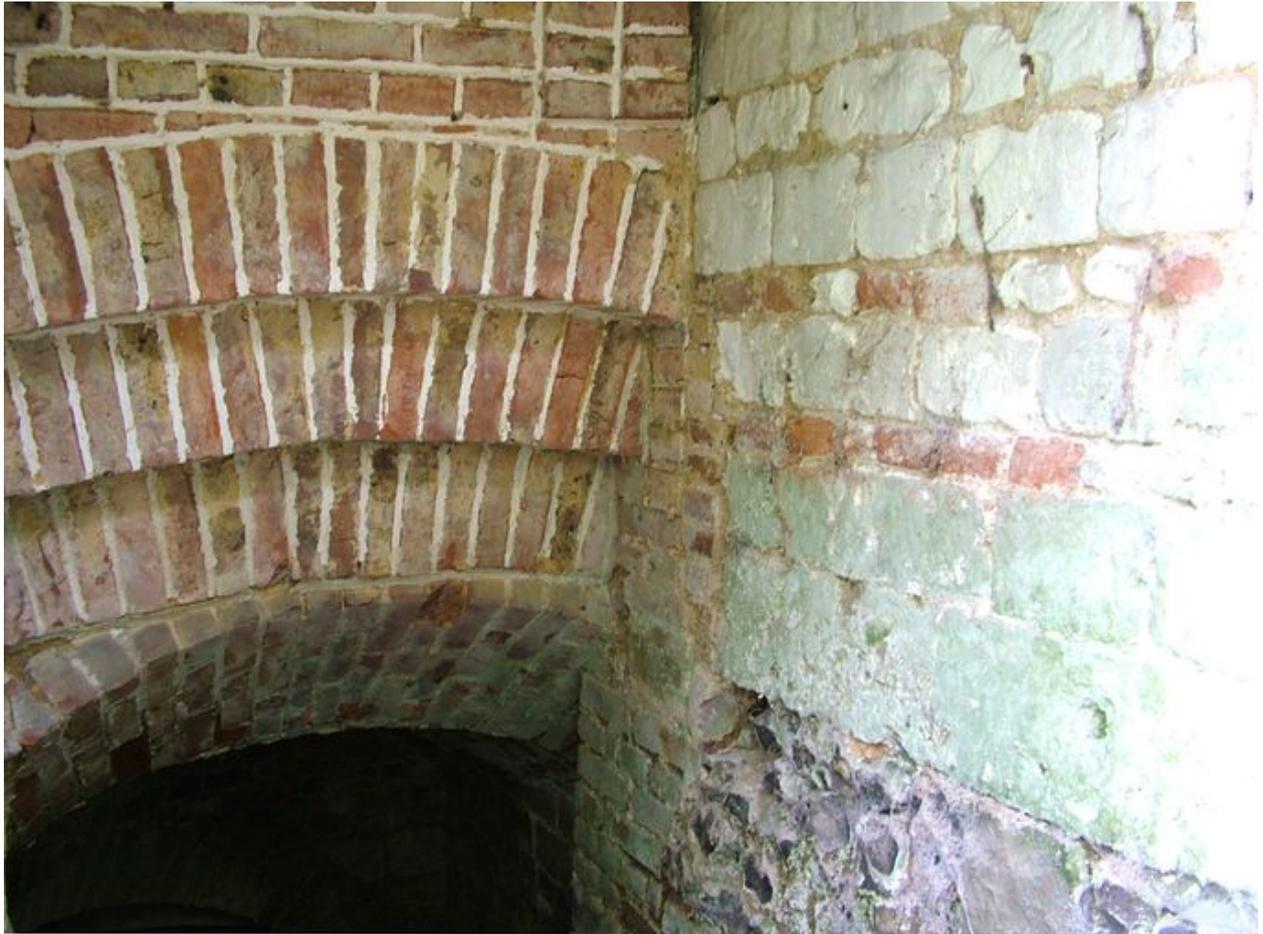
Voûte à ressaut de l'escalier d'accès au sous-sol de la maison du jardinier.

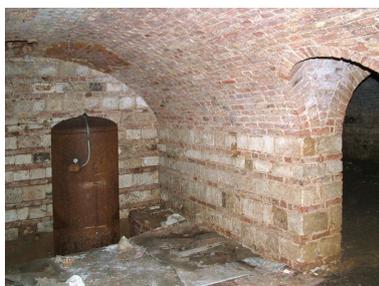
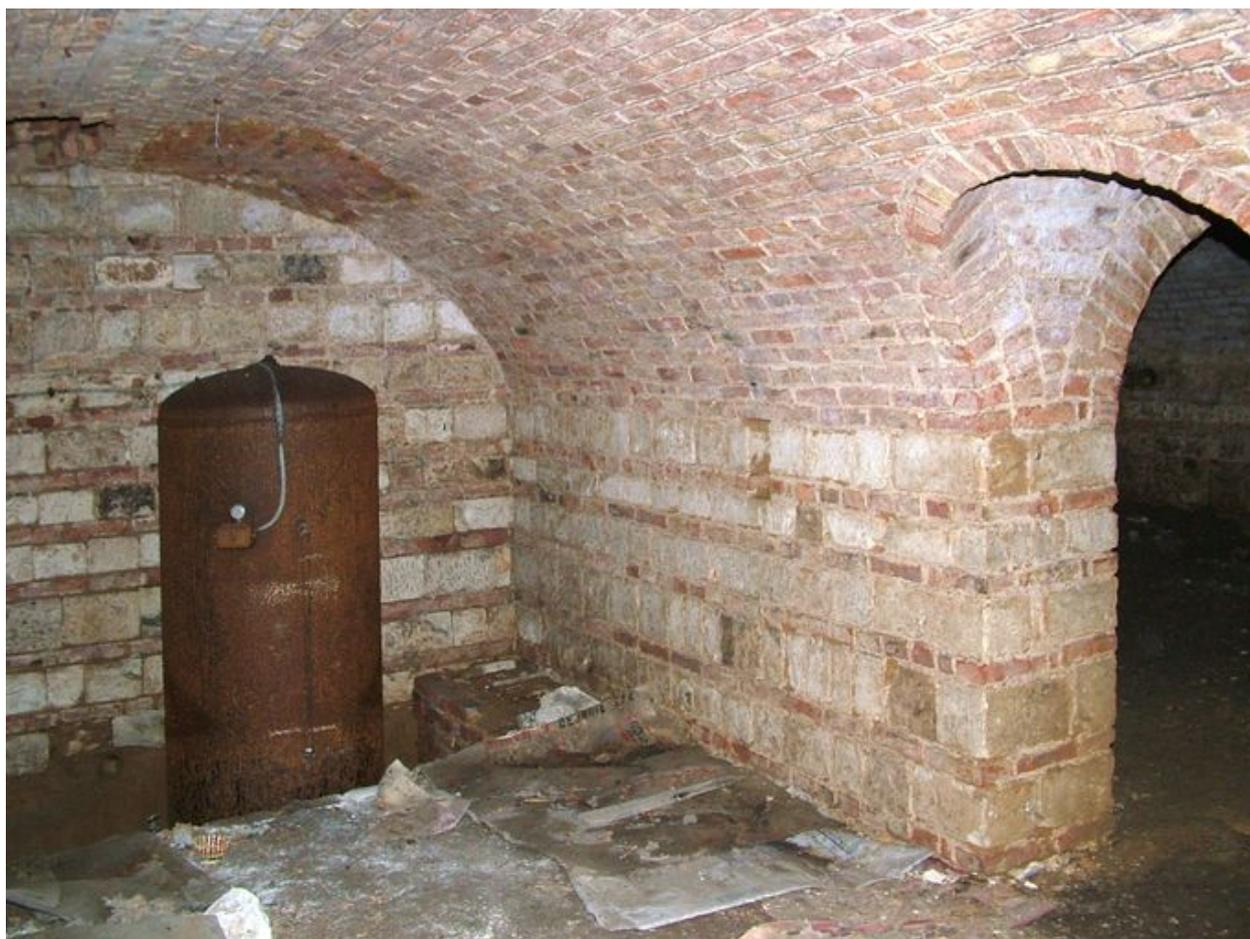
Pièce voûtée en sous-sol de la maison du jardinier.

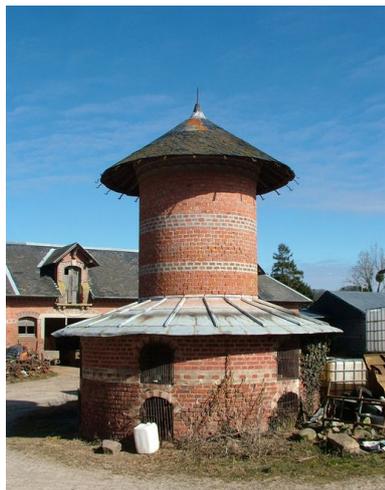
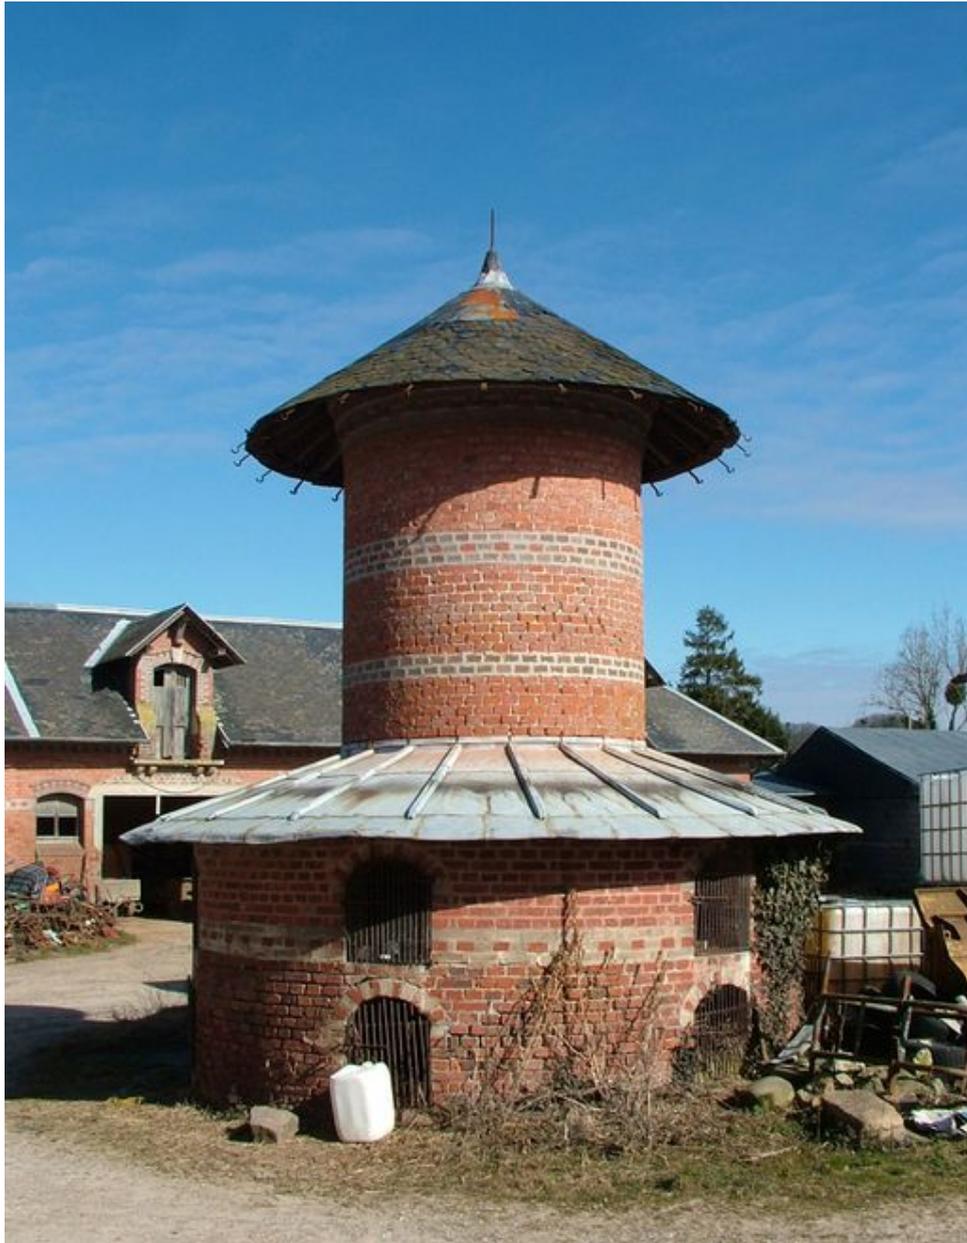
Ferme du château : colombier
formant clapiers en soubassement.

Ferme du château : colombier formant clapiers en soubassement.

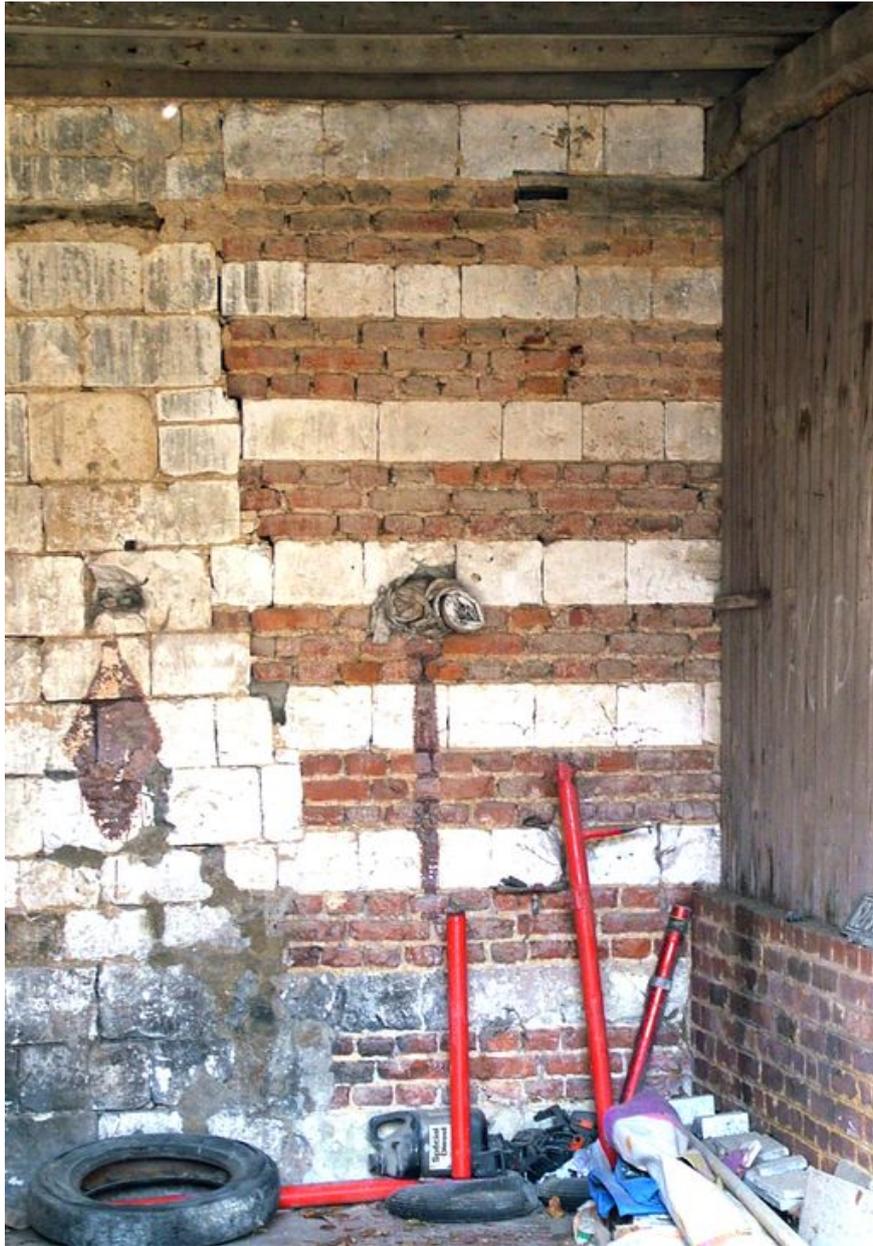
Détail de l'appareil mixte du mur arrière des communs.

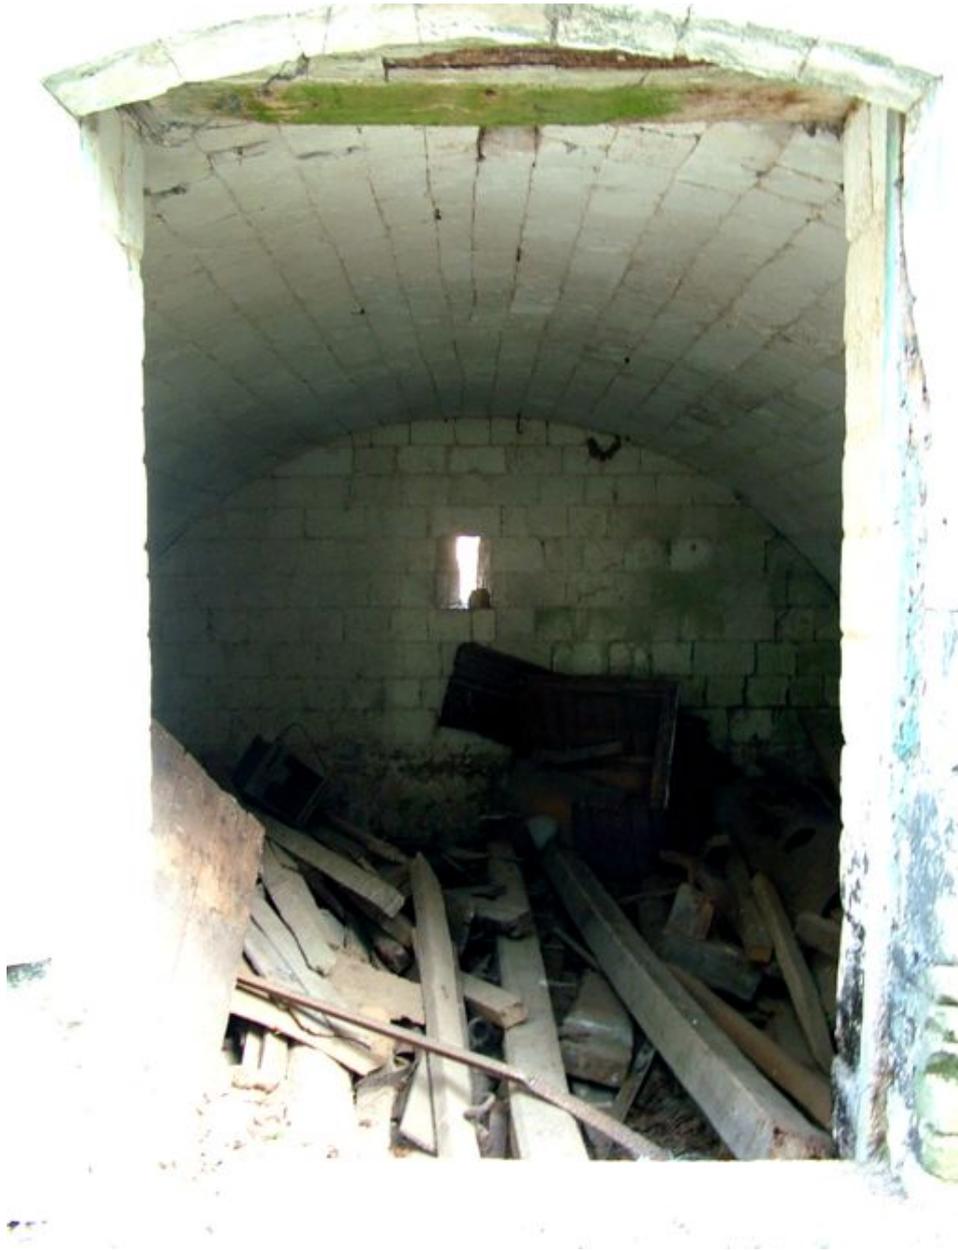
Porte et voûte en berceau du cellier dans le soubassement du colombier.
