Hauts-de-France, Somme  
Fort-Mahon-Plage  
le Trou-à-Mouches

## Ferme du Trou-à-Mouches (Fort-Mahon-Plage)

Numéro de dossier : IA80007809  
Date de l'enquête initiale : 2004  
Date(s) de rédaction : 2004  
Cadre de l'étude : inventaire préliminaire arrière-pays maritime picard  
Degré d'étude : étudié

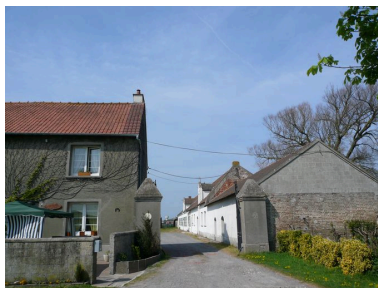
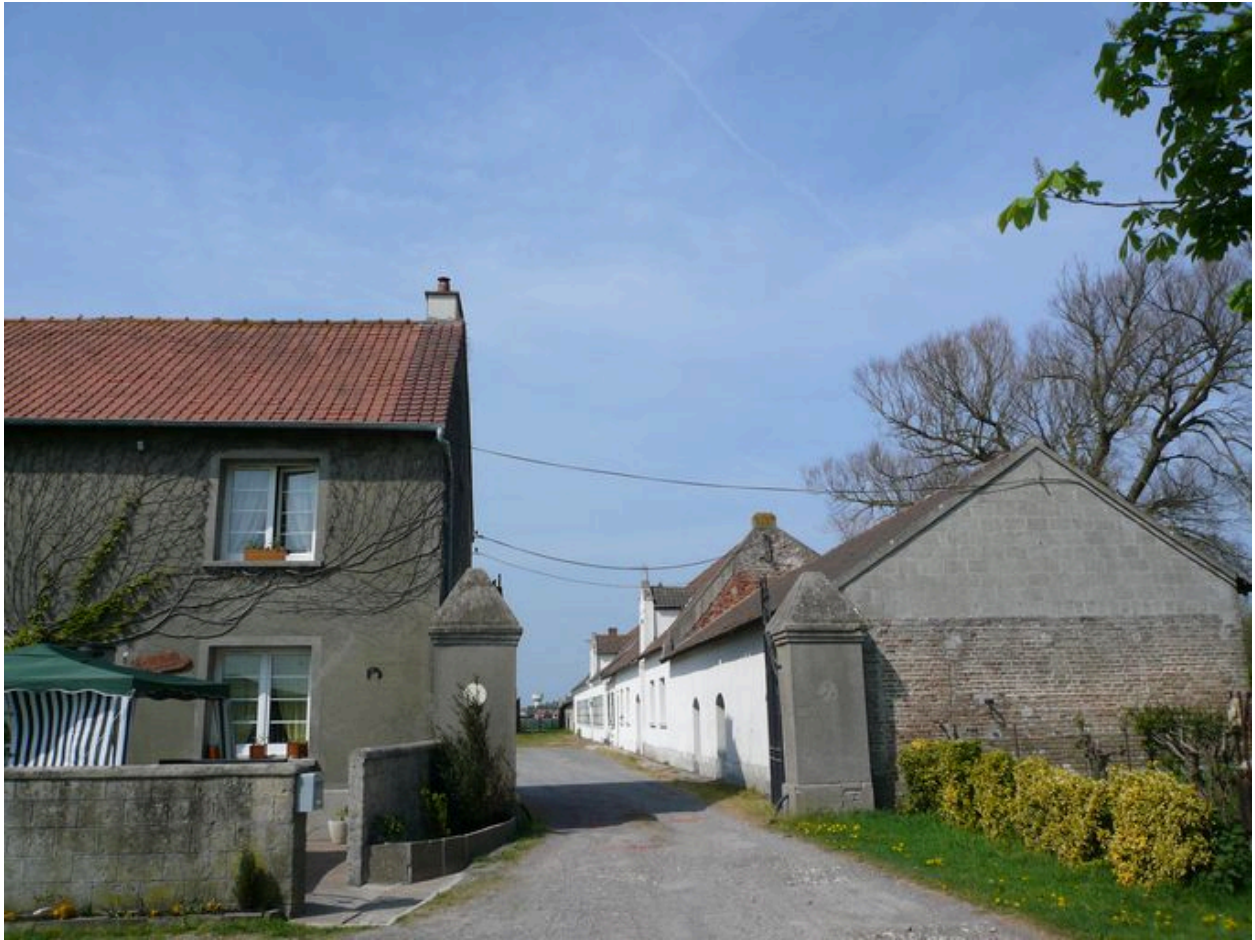
Vue de l'entrée de l'exploitation.  
Phot. Inès Guérin  
IVR22\_20078005660NUCA

Vue de l'entrée de l'exploitation.

Cette ancienne ferme est implantée sur les foraines (butte de cailloux) de Quend, au lieu-dit "Foraine du Vieux Quend". L'entrée de l'ensemble agricole se fait par l'angle nord-est, marqué par deux piliers en brique avec chaperons. On observe d'ailleurs qu'il existe de tels piliers à l'angle symétriquement opposé, au nord-ouest, en partie détruits aujourd'hui.

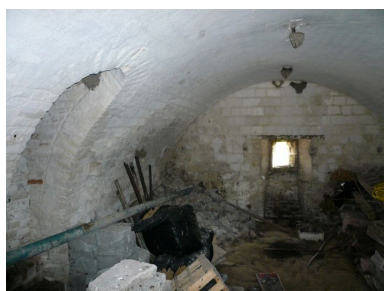
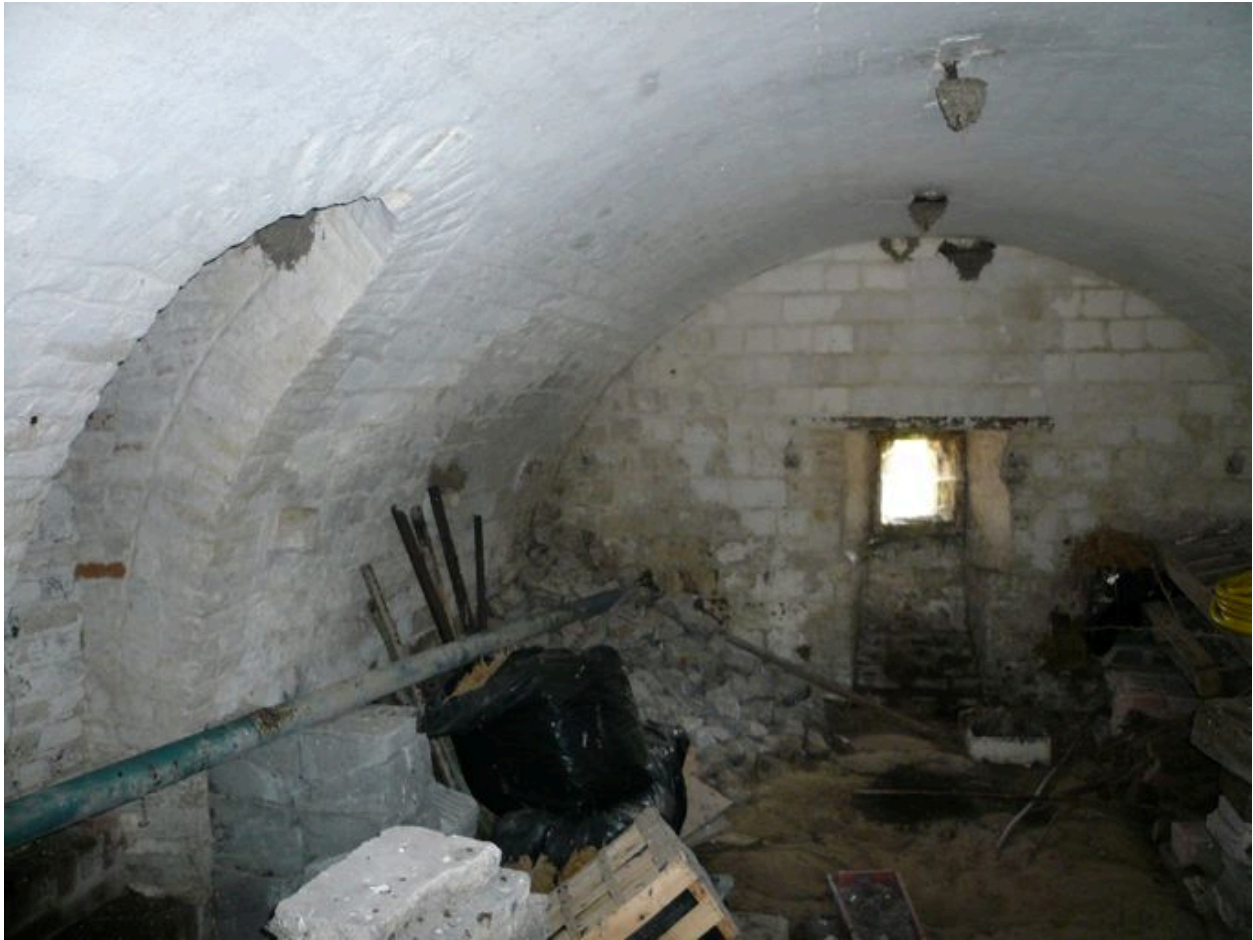
Vue de la cave du logis,  
en pierre de taille.  
Phot. Inès Guérin  
IVR22\_20078005898NUCA

Vue de la cave du logis, en pierre de taille.

Le logis, long de dix travées et orienté au sud, dispose d'un solin en moellons de craie. Les murs de refends font appel à un appareillage mixte de pierre de taille et de brique. Les pièces sont ainsi disposées, d'ouest en est : la salle d'eau, quatre chambres juxtaposées, la salle dite d'apparat, la salle commune et la cuisine (surélevée de trois marches), toutes ces pièces étant desservies au nord par un couloir. Toutes disposent d'un plafond relativement haut (trois mètres environ). Une cave semi-enterrée, située entre le logis des propriétaires et celui des ouvriers, est accessible depuis une ouverture pratiquée dans le mur gouttereau nord ; cette pièce voûtée, entièrement en pierre de taille, était également accessible depuis l'ancienne cuisine (porte aujourd'hui condamnée). Un soupirail permet d'introduire les denrées depuis la cour. Cette pièce possédait en fait le rôle de "saloir" : on y salait la viande et on la stockait. Au nord du logis se situe le jardin d'agrément dans lequel se situe un puits en silex.

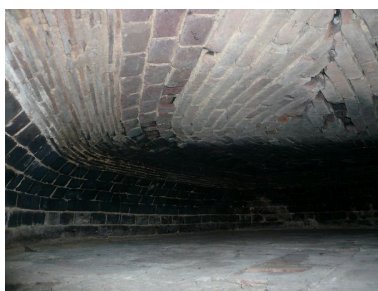
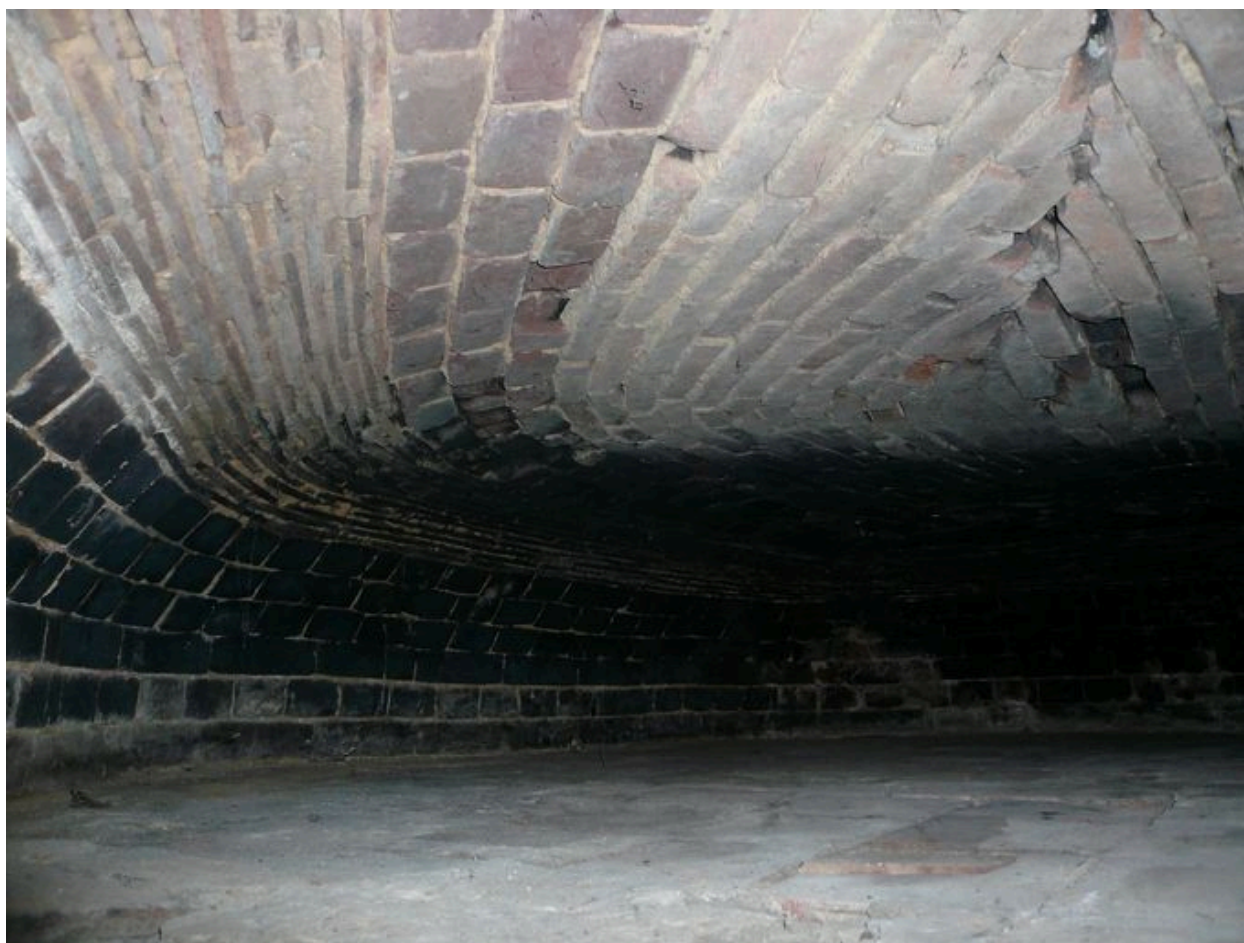
Vue intérieure du four à pain.  
Phot. Inès Guérin  
IVR22\_20078005900NUCA

Vue intérieure du four à pain.

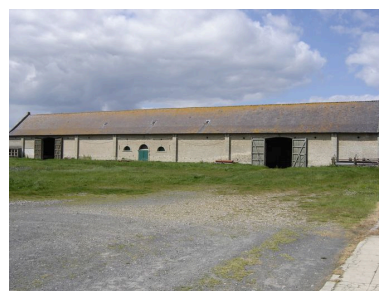
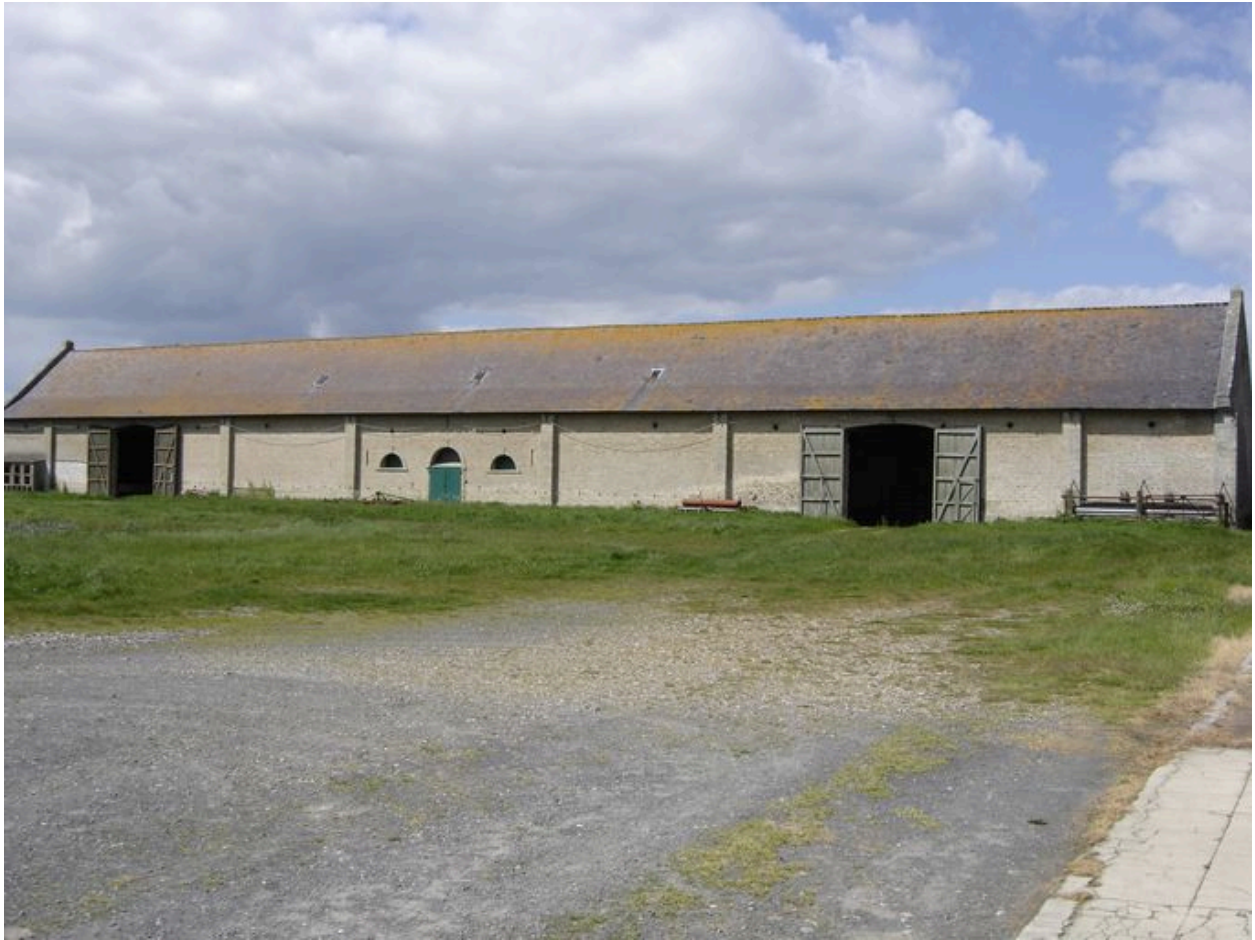
Vue des bâtiments situés à  
l'ouest : grange et étables.  
Phot. Catherine Fourmond  
IVR22\_20058001508NUCA

Vue des bâtiments situés à l'ouest : grange et étables.

Le bâtiment bordant le côté ouest de la cour abrite les étables au centre avec granges aux deux extrémités : deux grandes portes charretières sont visibles au nord et au sud tandis qu'au milieu, on observe la présence de deux petites fenêtres

semi-circulaires encadrant une porte cintrée. Le toit à longs pans et pignons découverts est en ardoise. Tous les autres toits sont recouverts de tuiles.

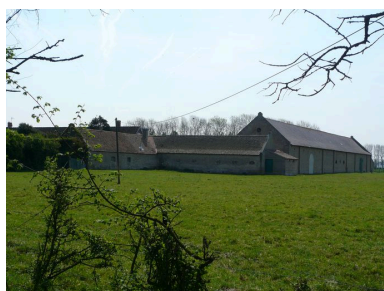
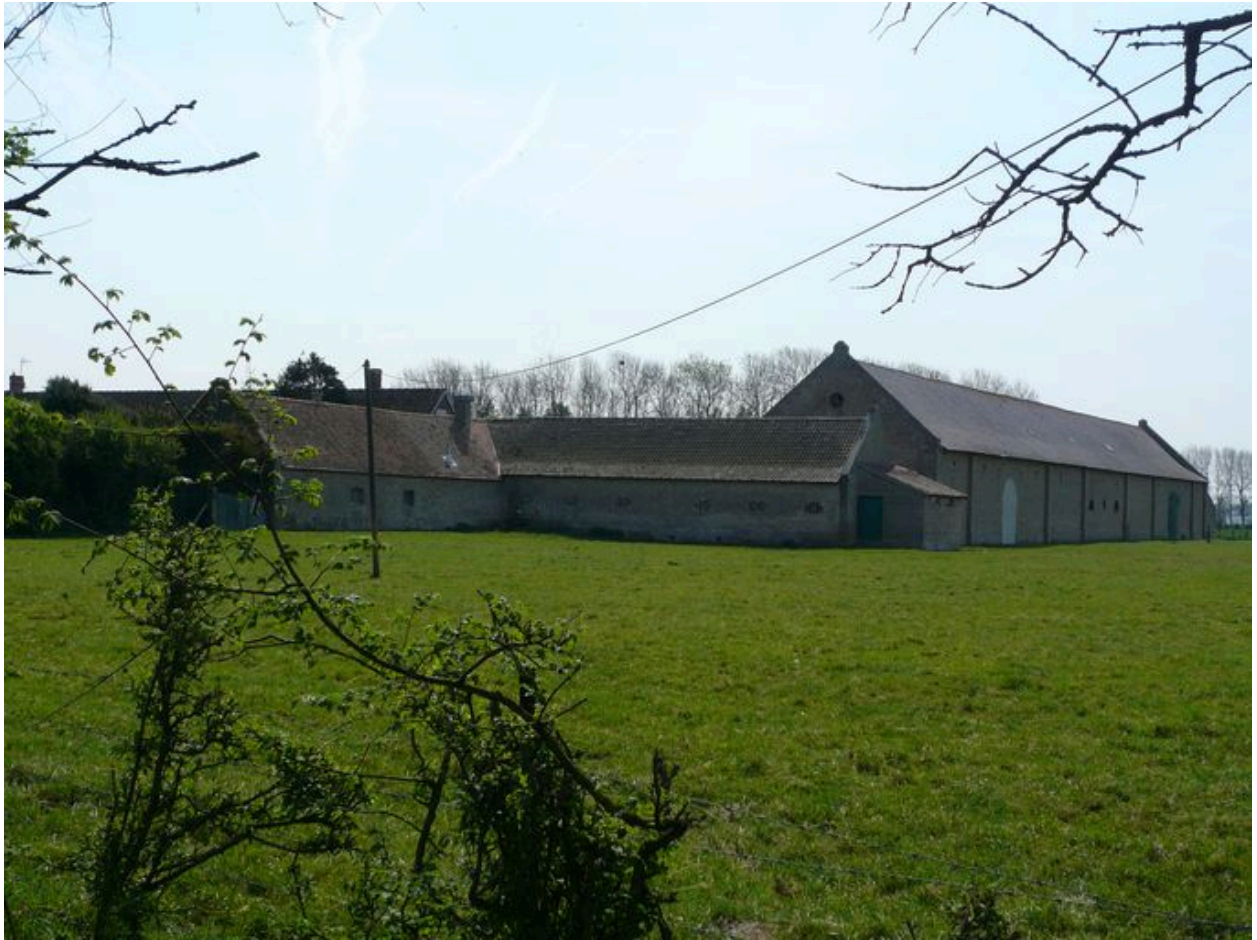
Vue postérieure de la grange  
et des étables à l'ouest.  
Phot. Inès Guérin  
IVR22\_20078005662NUCA

Vue postérieure de la grange et des étables à l'ouest.

Cet ensemble est difficile à dater. La couleur de la brique pourrait permettre d'avancer une datation avoisinant la seconde moitié du 19<sup>e</sup> siècle. Des fenêtres supplémentaires ont été percées au logis. Pour les étables et la grange à l'ouest, les portes charretières avaient leur pendant sur la face ouest, mais des remaniements ont été effectués pour laisser place à des portes plus étroites et moins hautes. Concernant la chapelle, aucun signe religieux ne vient s'inscrire sur la façade extérieure ou sur les murs intérieurs. Il paraît donc probable que l'utilisation de cette pièce comme chapelle n'ait pas été la fonction originale. Les étables à l'est de la cour indiquent sur la face ouest (côté cour) dans la maçonnerie des remaniements importants (surtout au niveau des ouvertures) qui indiquent peut-être un changement de fonction. Le logis du gardien à l'entrée ne semble pas faire partie du même ensemble de construction que le reste de l'exploitation : on peut imaginer une construction postérieure (probablement du milieu du 20<sup>e</sup> siècle).

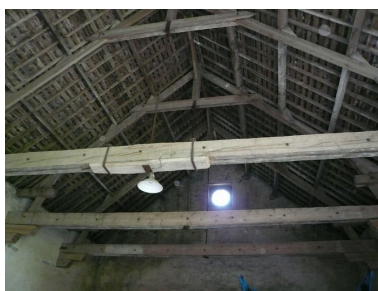
Vue d'une partie de la  
charpente de la grange.  
Phot. Inès Guérin  
IVR22\_20078005902NUCA

Vue d'une partie de la charpente de la grange.

Couvrements : voûte en berceau ; charpente en bois apparente

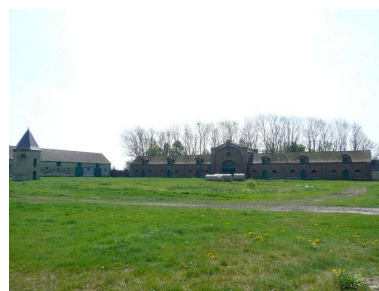
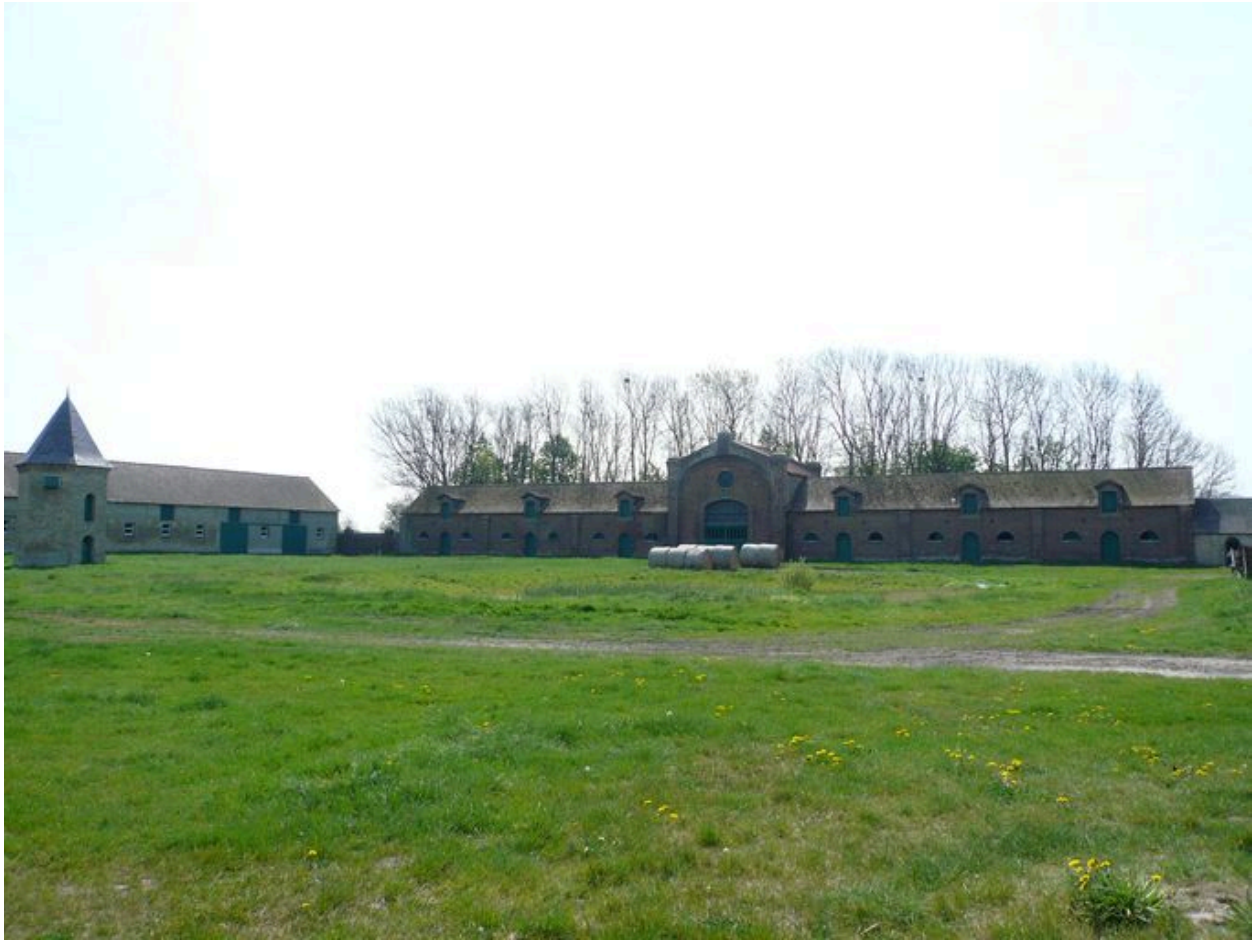
Vue des bâtiments au sud,  
les étables, la chapelle et le  
pigeonnier au centre de la cour.  
Phot. Inès Guérin  
IVR22\_20058001509NUCA

Vue des bâtiments au sud, les étables, la chapelle et le pigeonnier au centre de la cour.

Dans la cour, on peut encore voir l'emplacement d'une mare (aujourd'hui asséchée en raison du drainage des terres) et un colombier. Le bâtiment de section hexagonale est construit en briques (de couleur beige) avec toit en pavillon en ardoise. Une porte est aménagée dans une de ses faces à l'ouest et surmontée par une baie étroite. Sur deux autres pans, à la partie supérieure, des fenêtres semi-circulaires permettent l'entrée des pigeons.

Les étables au sud sont percées en leur centre d'un élément médian, pourtant solidaire de la maçonnerie, formant une pièce indépendante des parties est et ouest. Cette chapelle, carrée, plus élevée que le reste et à pignon fortement saillant, est voûtée en berceau. Une seule porte, large baie à arc surbaissé (qui n'a pas son pendant), en permet l'entrée. Elle est surmontée d'un petit oculus dont on retrouve le symétrique sur la face sud. A l'intérieur, deux niches cintrées sont aménagées dans les murs est et ouest sur presque toute leur hauteur. Les côtés de ce bâtiment sont donc occupés par les étables dont les combles ont été utilisés pour engranger, si l'on en croit la présence des six lucarnes pendantes caractéristiques. Les boeufs sont parqués à l'est du bâtiment (cette partie est divisée en trois compartiments et les bêtes y sont séparées selon leur âge : un, deux ou trois ans). La vacherie (d'une contenance de 55 vaches laitières), dépourvue de cloison, occupe l'ouest de l'édifice. L'aération des étables se fait par de petites fenêtres semi-circulaires percées dans la face nord, côté cour. On remarquera que d'autres petites ouvertures rectangulaires et étroites, disposées à intervalles réguliers, scandent la face sud, aujourd'hui obturées. A l'extrémité ouest de ce bâtiment, prend place un poulailler, plus bas d'élévation et percé de deux portes étroites cintrées.

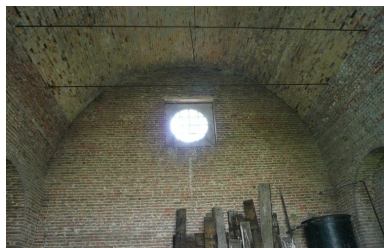
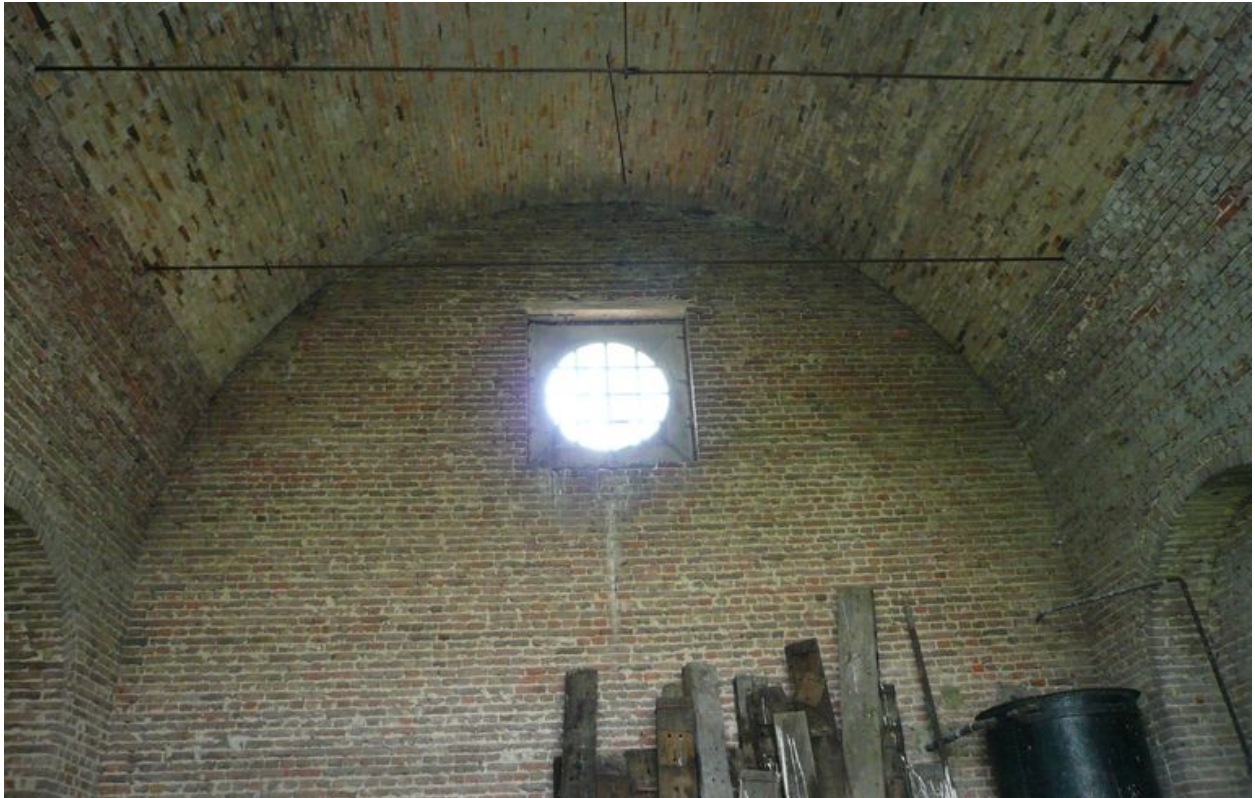
Vue intérieure de la chapelle.  
Phot. Inès Guérin  
IVR22\_20078005661NUCA

Vue intérieure de la chapelle.

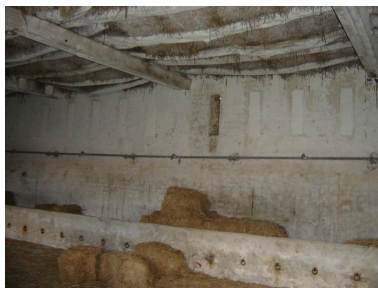
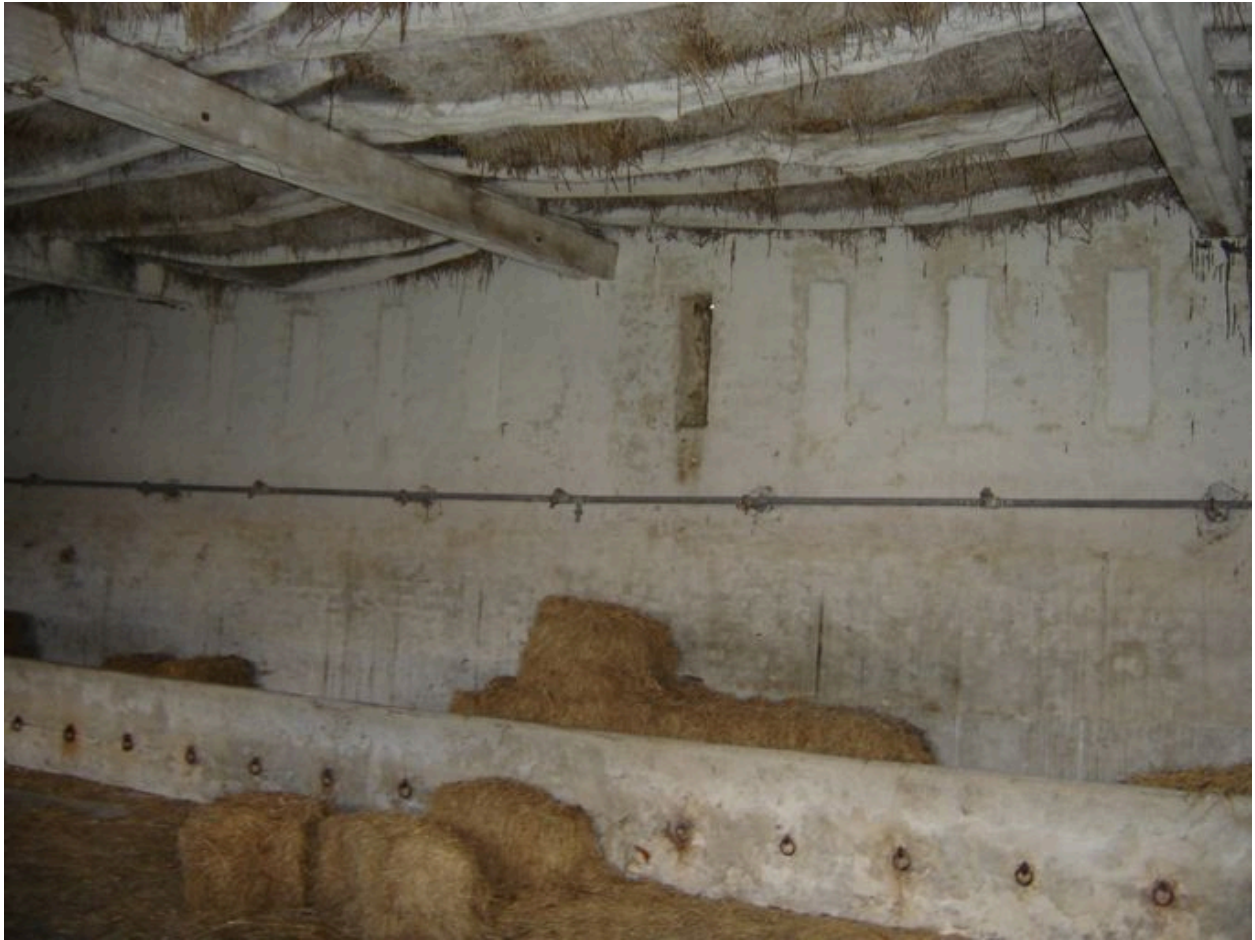
Vue intérieure des  
étables (bâtiment sud).  
Phot. Catherine Fourmond  
IVR22\_20058001503NUCA

Vue intérieure des étables (bâtiment sud).

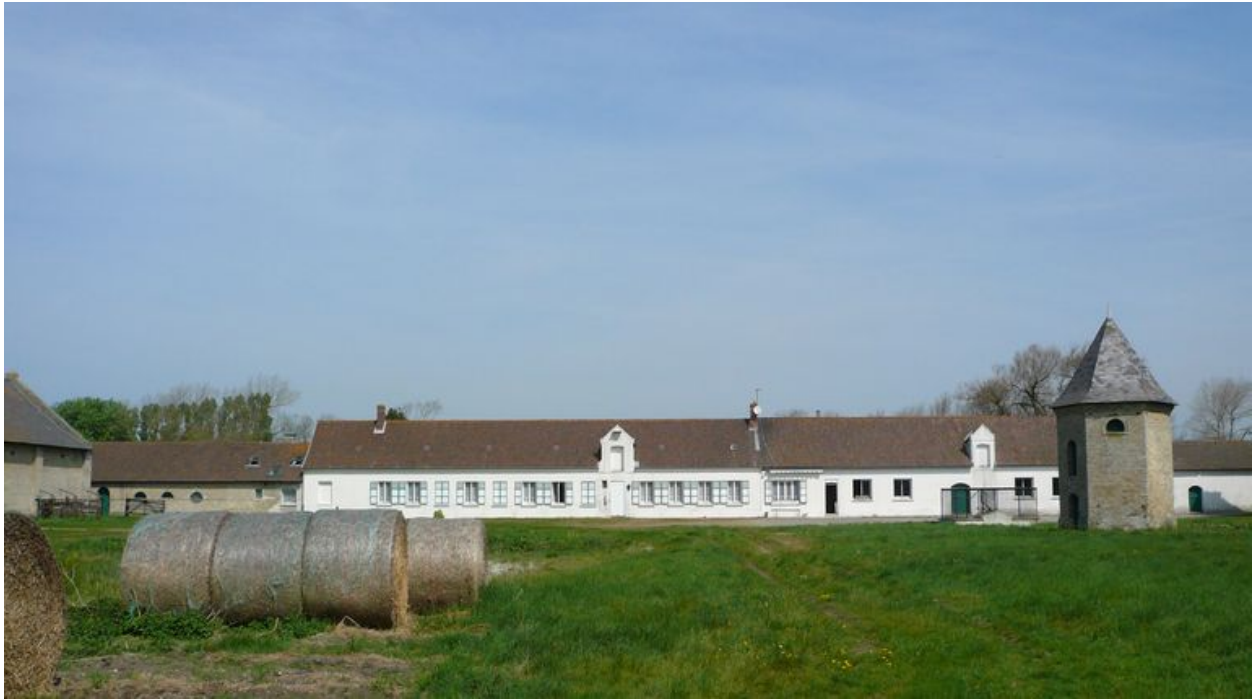
Vue des bâtiments situés au nord : les écuries, le logis et les étables à cochons.

Il s'agit d'une exploitation agricole (partiellement en activité) dont les bâtiments sont disposés autour d'une grande cour géométrique d'un hectare de superficie. La conception symétrique de l'ensemble est renforcée par le jeu bicolore apparent des briques : en effet, les briques rouges sont utilisées pour l'élévation des bâtiments sud et nord, tandis que les briques de couleur beige sont employées pour les bâtiments est et ouest. Aujourd'hui, le logis (au nord) est recouvert d'un crépi blanc qui atténue cette symétrie (originellement en briques jaunes).
