Hauts-de-France, Somme
Grand-Laviers
Le Val aux Lépreux Fond du Val
27 route du Val

Ferme dite Ferme du Val aux Lépreux

Numéro de dossier : IA80011138

Cadre de l'étude : inventaire topographique Pays d'art et d'histoire Ponthieu-baie de Somme

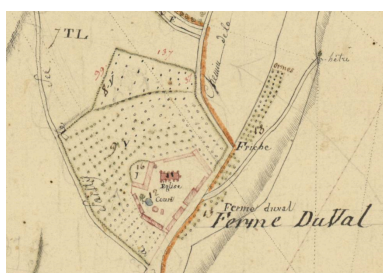
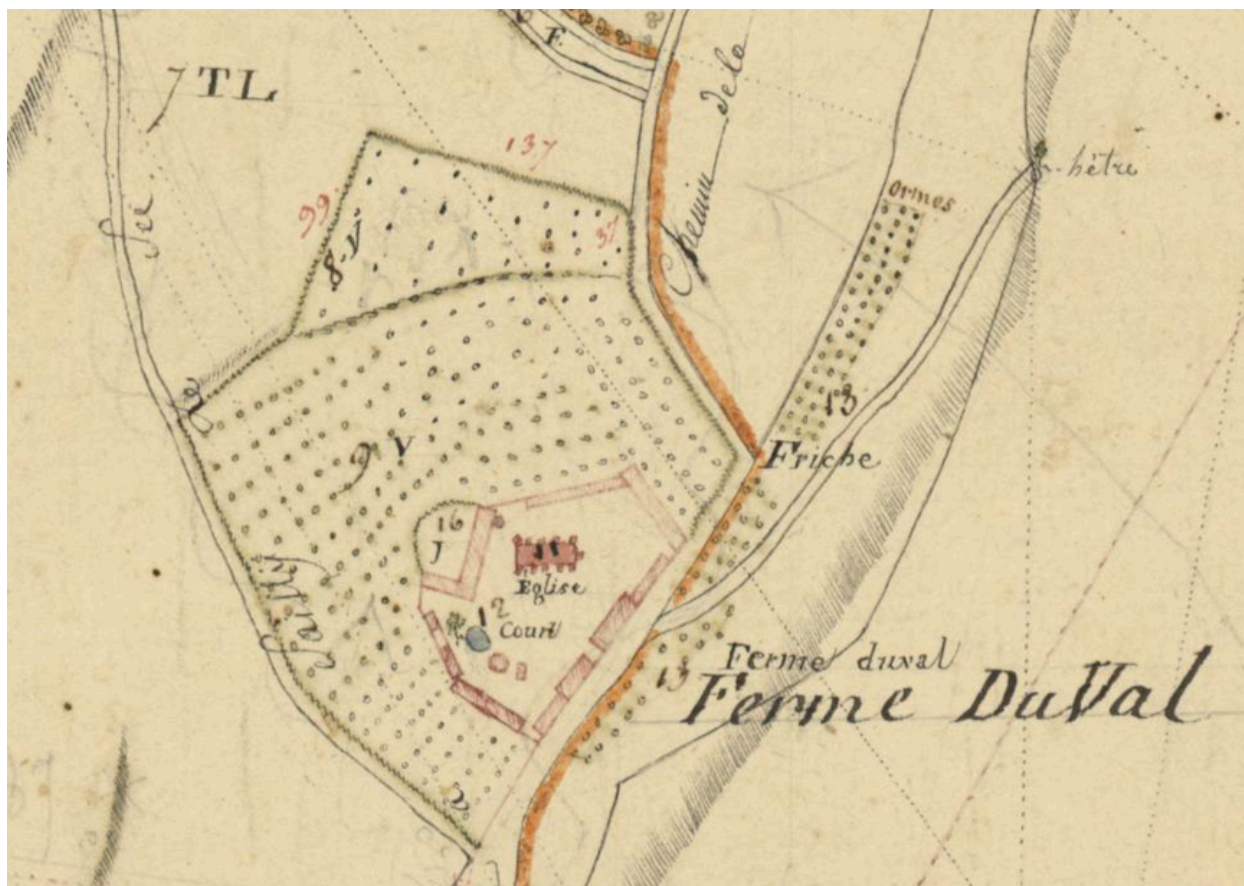
Plan de la ferme du Val, extrait du plan masses de cultures, 1804 (AD Somme ; 3 P 1010).
Repro. Archives départementales de la Somme
IVR32_20258005555NUCA

Plan de la ferme du Val, extrait du plan masses de cultures, 1804 (AD Somme ; 3 P 1010).

Au cours du XIX^e siècle, ce sont des domestiques et des servantes qui habitent la ferme et qui s'en occupent (AD Somme ; 6 M 385). En 1804, le site est composé de neuf bâtiments construits autour d'une grande cour (ill.). Dans la cour, il y a une mare, un pigeonnier de plan circulaire, et l'ancienne chapelle de la léproserie. Le site était déjà appelé la ferme du Val. Dans les années 1820, l'Hôtel-Dieu d'Abbeville, en plus de posséder la ferme, est propriétaire de terres labourables, d'un jardin, d'une pépinière, de friches, et d'un grand verger qui encerclait les bâtiments (AD Somme ; 3 P 385/3). Sur le plan du cadastre napoléonien, la chapelle semble avoir diminué de taille : les contreforts, représentés sur le plan précédent, ont disparu (ill.). Ces transformations se confirment sur une représentation de la chapelle d'après nature en 1828 : le petit édifice, couvert de chaume, est déjà à l'abandon. L'entrée de la ferme est dessinée la même année, les granges qui encadraient les deux portails étaient couvertes en chaume. En 1849 Oswald Macqueron représente sur une aquarelle les différents bâtiments construits autour d'une grande cour fermée par des murs en brique. Plusieurs bâtiments sont bâtis en maçonnerie dite à "rouge barre" (alternance entre des assises de brique et de pierre), d'autres sont entièrement en pierre calcaire ou en brique. Enfin, des granges, plus petites, semblent bâties en pans de bois et torchis. Un grand four à pain était construit le long d'un mur en brique à gauche de l'image. Trois personnages sont représentés sur cette peinture : un homme travaillant dans un jardin et une femme tenant la main d'un enfant dans la cour. En plus de la ferme, c'est aussi une scène de vie que le peintre représente.

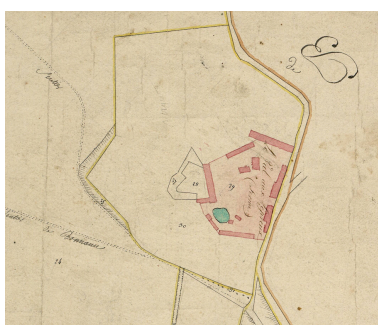
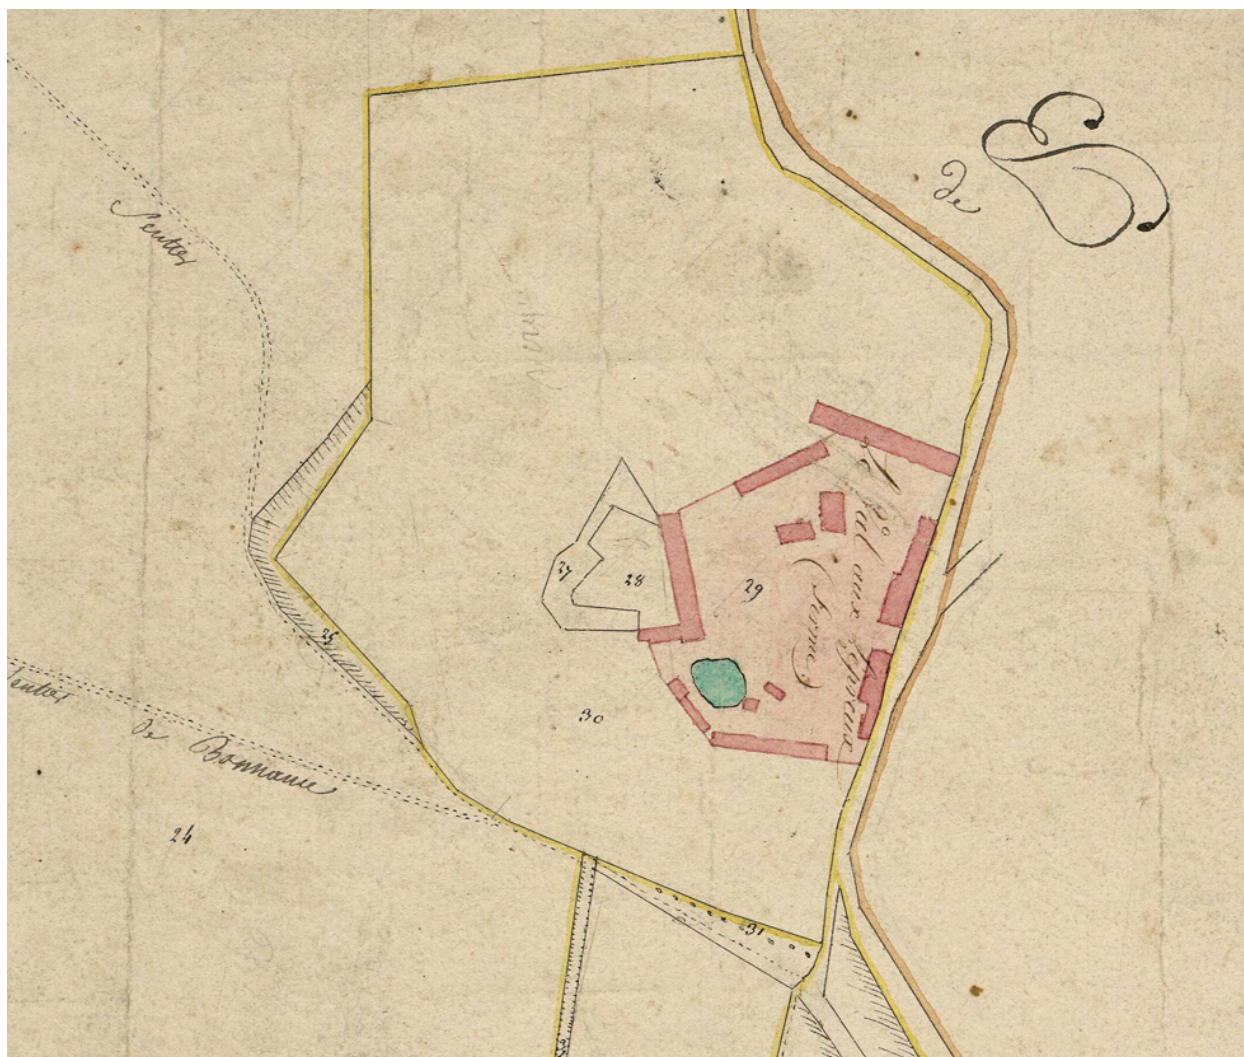
Plan masse de la ferme du Val, extrait du plan parcellaire de la commune de Grand-Laviers, dit cadastre napoléonien Section C, [s.d.] (AD Somme ; 3 P 1376/2).
Repro. Archives départementales de la Somme
IVR32_20258005556NUCA

Plan masse de la ferme du Val, extrait du plan parcellaire de la commune de Grand-Laviers, dit cadastre napoléonien Section C, [s.d.] (AD Somme ; 3 P 1376/2).

Dans les années 1920, la ferme du Val a été vendue par l'Hôtel-Dieu d'Abbeville. Une photographie aérienne de 1939 montre que l'implantation des bâtiments n'a pas bougé depuis le plan des années 1820. C'est à partir de la fin des années 1950 que de nouveaux édifices sont construits dans la cour. Dans les années 1970, un grand hangar est bâti au nord de la ferme et plusieurs édifices sont détruits au profit de ces nouvelles constructions. D'autres bâtiments, d'implantation ancienne, sont remaniés pour être modernisés. La chapelle, déjà dans un état de ruine avancée au début des années 2000, a complètement disparu. Les constructions les plus anciennes encore visibles aujourd'hui se situent le long de la rue et elles correspondent au mur de clôture et à d'anciennes granges. Dans la cour, la maison est d'implantation ancienne mais elle a été très transformée. Subsiste également un édifice en brique, construit au XIX^e siècle au sud de la cour.

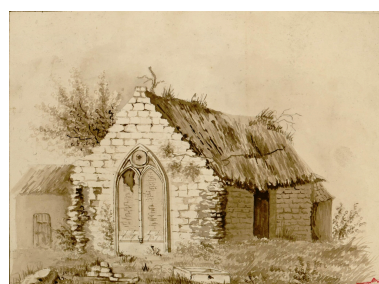
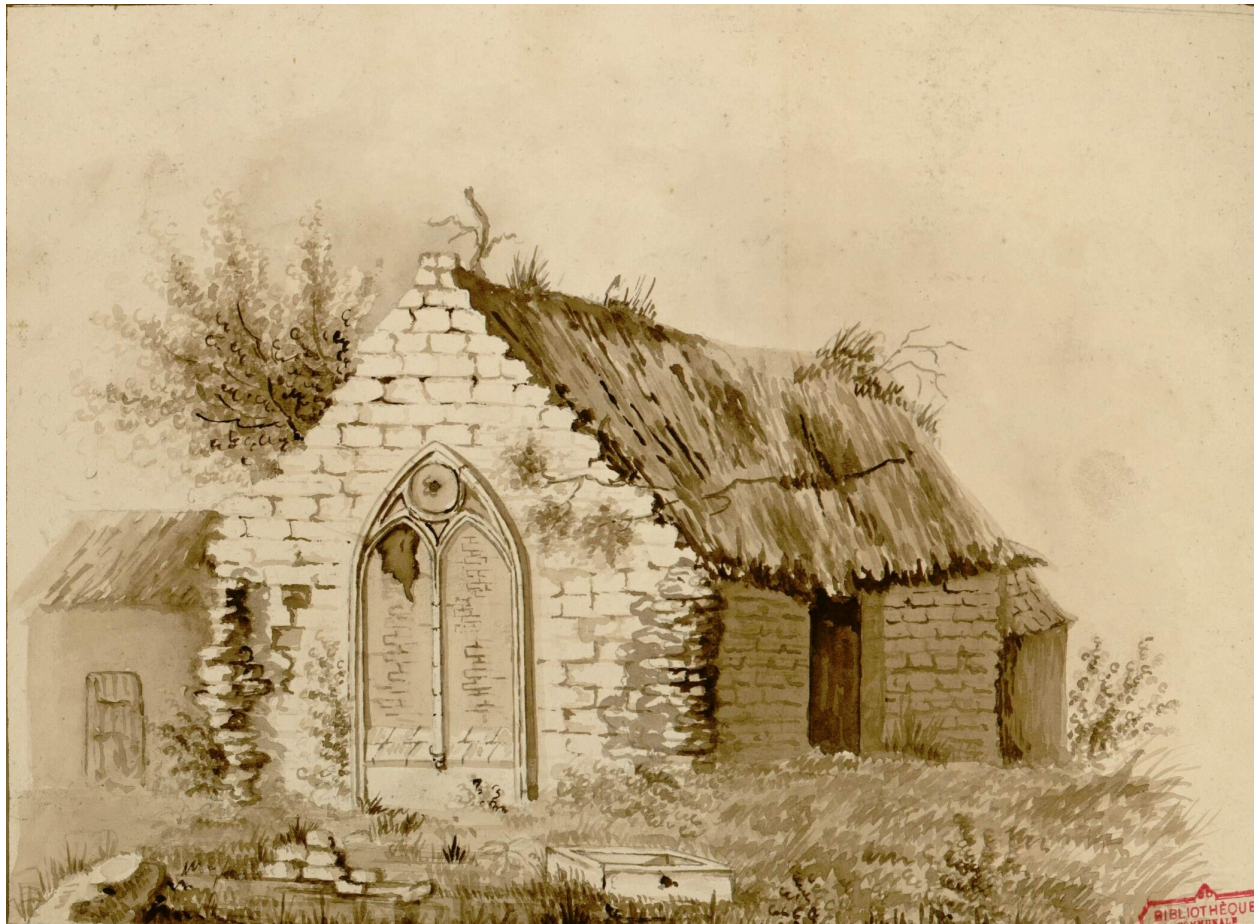
Vue extérieure de la chapelle de la maladrerie du Val aux Lépreux, aquarelle, d'après nature, 1828 (Archives et Bibliothèque patrimoniale d'Abbeville ; albums Delignières de Bommy de Saint-Amand, 4, 109).
Repro. Abbeville, archives et bibliothèque patrimoniale
IVR32_20258005552NUCA

Vue extérieure de la chapelle de la maladrerie du Val aux Lépreux, aquarelle, d'après nature, 1828 (Archives et Bibliothèque patrimoniale d'Abbeville ; albums Delignières de Bommy de Saint-Amand, 4, 109).

fournil, des granges, un pigeonnier, une chambre dite du Renard, et une seconde pour le curé (Hanote, 1936). La chapelle, qui a disparu, était de style gothique.

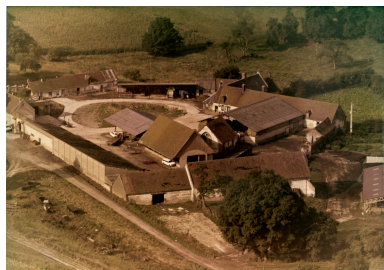
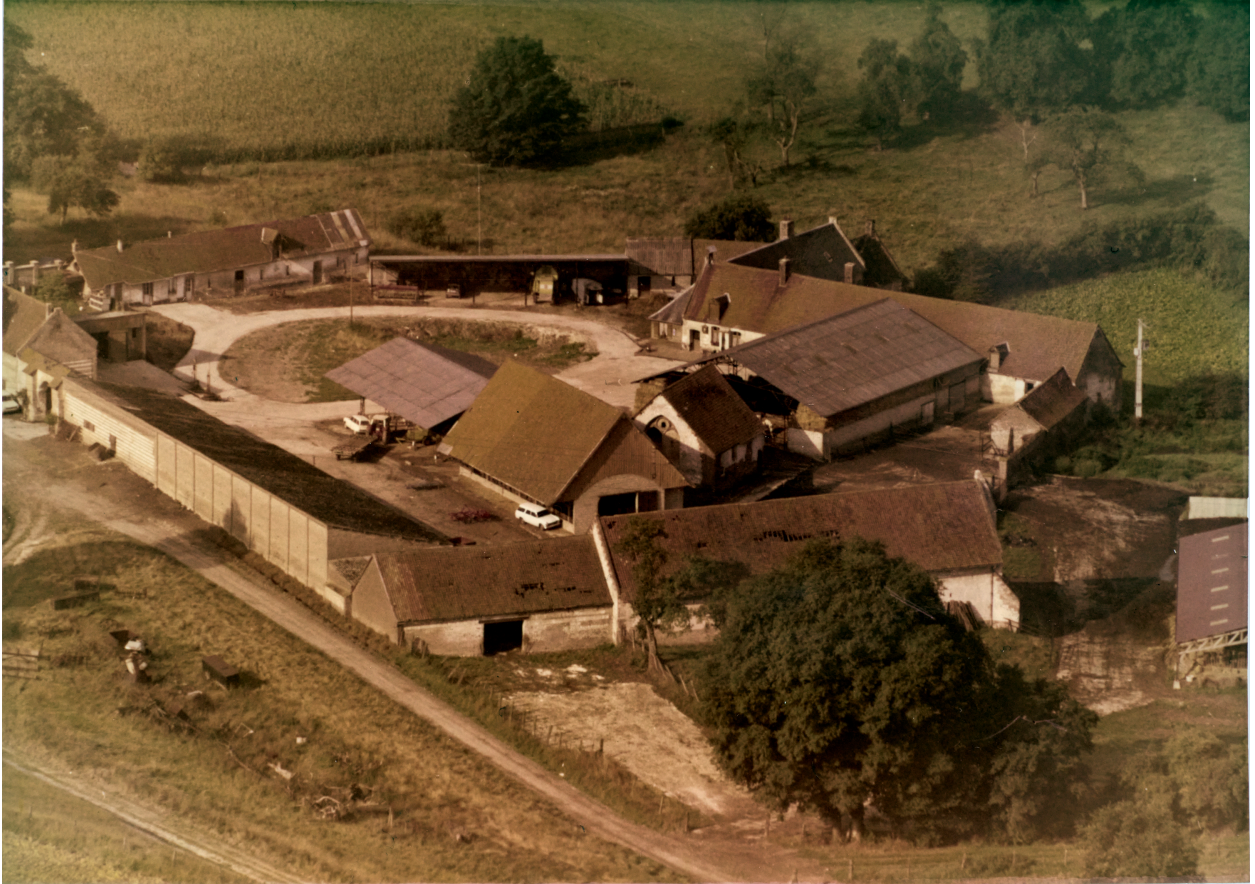
Vue aérienne de la ferme, deuxième moitié du XXe siècle (coll. part).
Repro. Thierry Lefébure
IVR32_20258000220NUCA

Vue aérienne de la ferme, deuxième moitié du XXe siècle (coll. part).

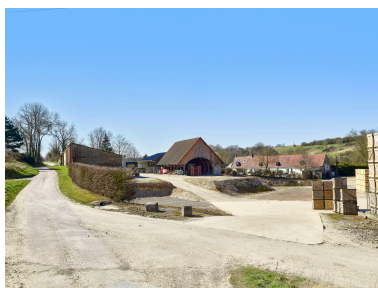
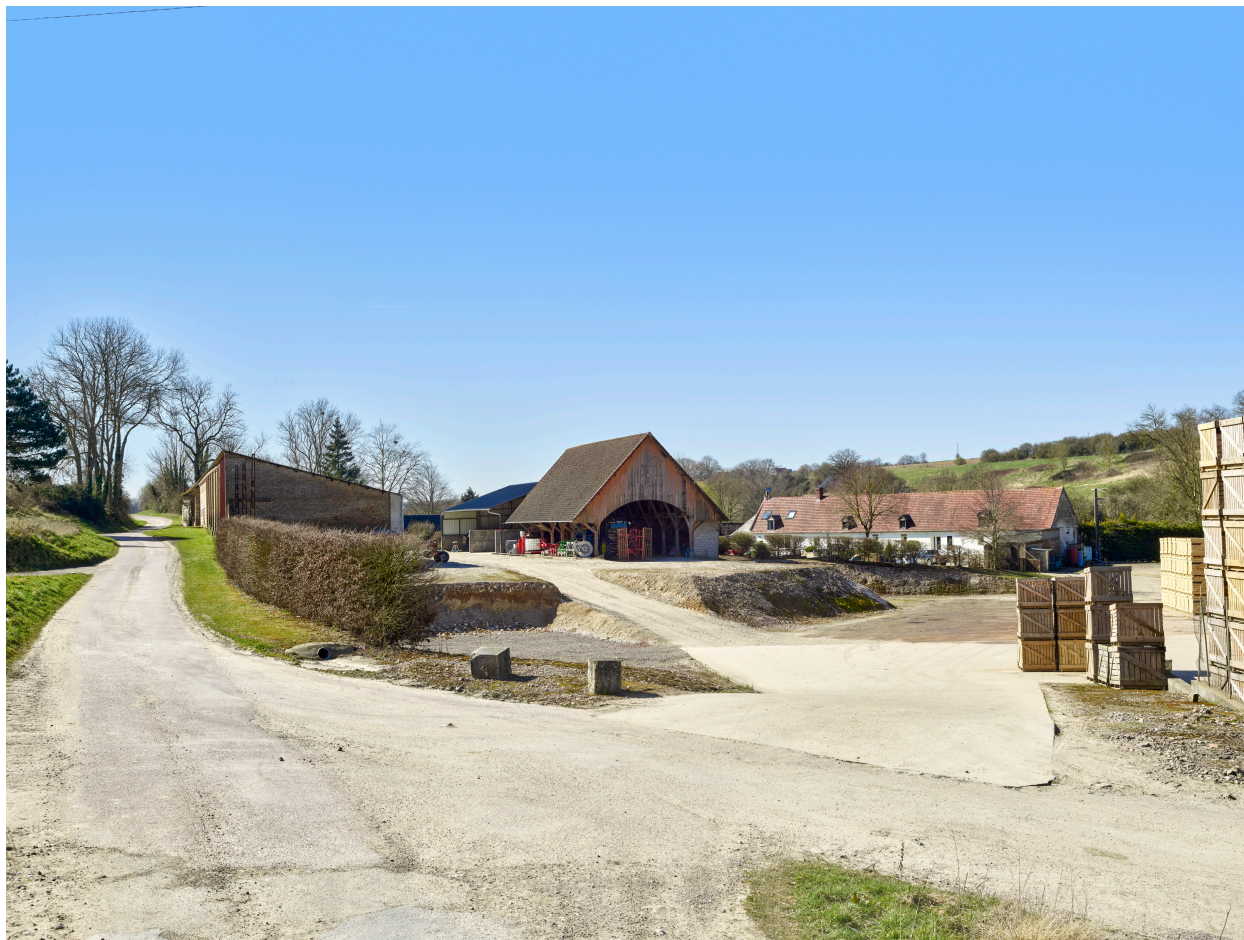
Vue d'ensemble de la ferme, depuis le nord.
Phot. Thierry Lefébure
IVR32_20258000287NUCA

Vue d'ensemble de la ferme, depuis le nord.

Ces édifices donnent à l'ouest sur une grande cour, autour de laquelle plusieurs bâtiments sont construits. Au sud, la cour est fermée par un long édifice en brique, bâti au XIX^e siècle. À l'ouest, s'étend la maison de la ferme. Même si l'implantation est ancienne, le bâtiment a été fortement remanié. Enfin, différents hangars agricoles ont été construits au sud, au nord et au centre de la cour, complétant ainsi l'ancienne ferme du Val aux Lépreux.

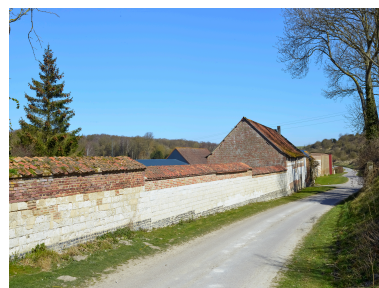
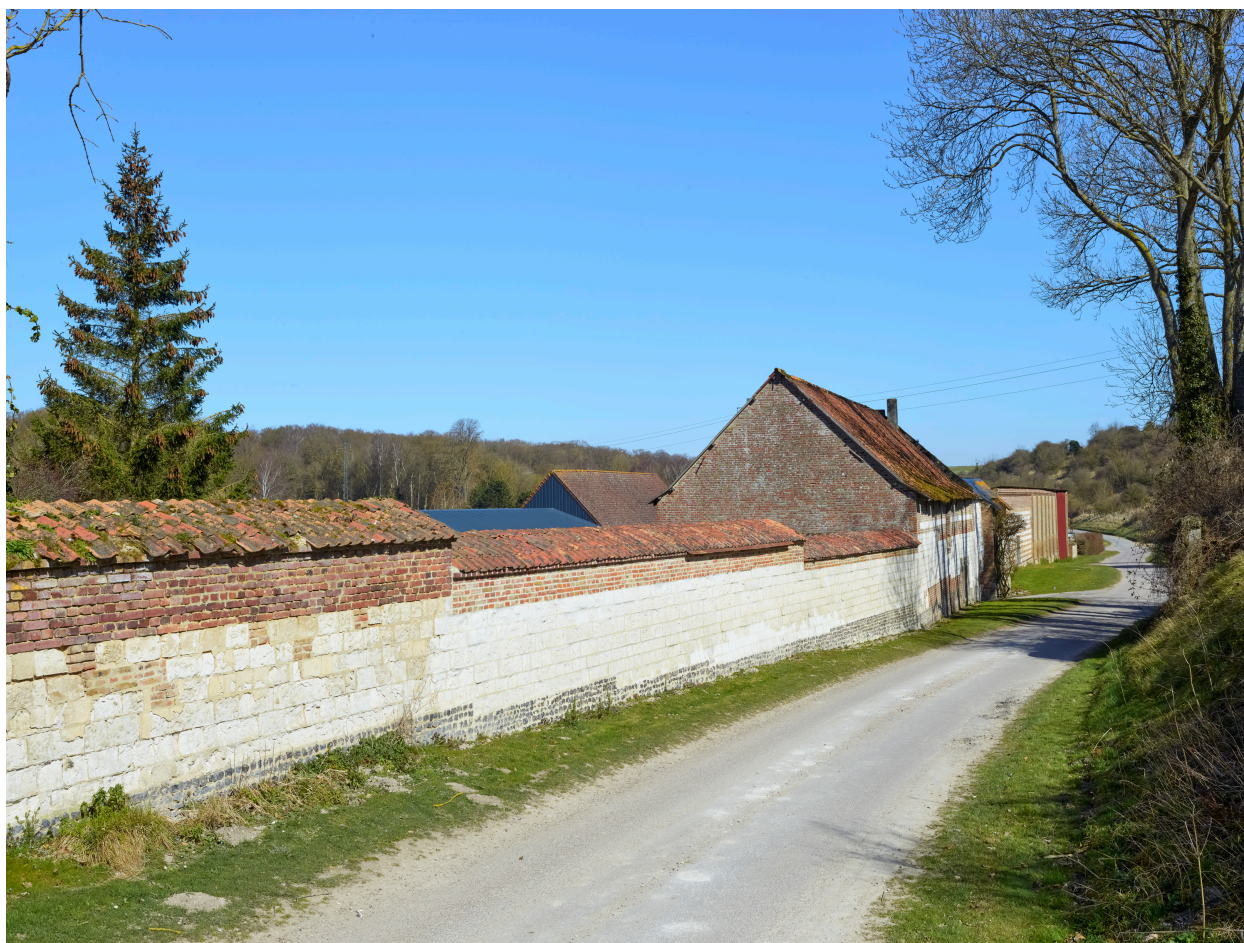
Mur de clôture de la ferme, depuis le sud.
Phot. Thierry Lefébure
IVR32_20258000282NUCA

Mur de clôture de la ferme, depuis le sud.

Ce grand ensemble, aujourd'hui agricole, a été très modifié au cours des siècles. Les éléments les plus anciens se situent côté rue : mur de clôture, deux granges, deux portails d'entrée. Le mur de clôture et la grange à gauche de l'entrée sont construits en pierre blanche, sur un soubassement de silex et de brique par endroits. La grange est percée sur la rue de deux ouvertures : une qui ouvre sur le rez-de-chaussée et la seconde sur l'étage de stockage. Elle est couverte par un toit en tuile, appelées pannes picardes, à longs pans et pignons couverts. Le mur est également protégé par une couventine en tuile. L'entrée de la ferme est matérialisée par une porte en plein cintre et une porte charretière dont l'arc est légèrement brisé. L'ensemble, en pierre calcaire, est construit sur un soubassement composé en partie de silex taillé, couvert par une couventine en ardoise. Enfin, la grange à droite de l'entrée a été fortement remaniée, mais elle conserve une partie de son mur en maçonnerie en "rouge barre".

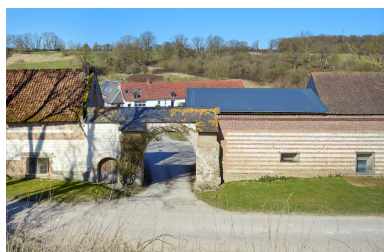
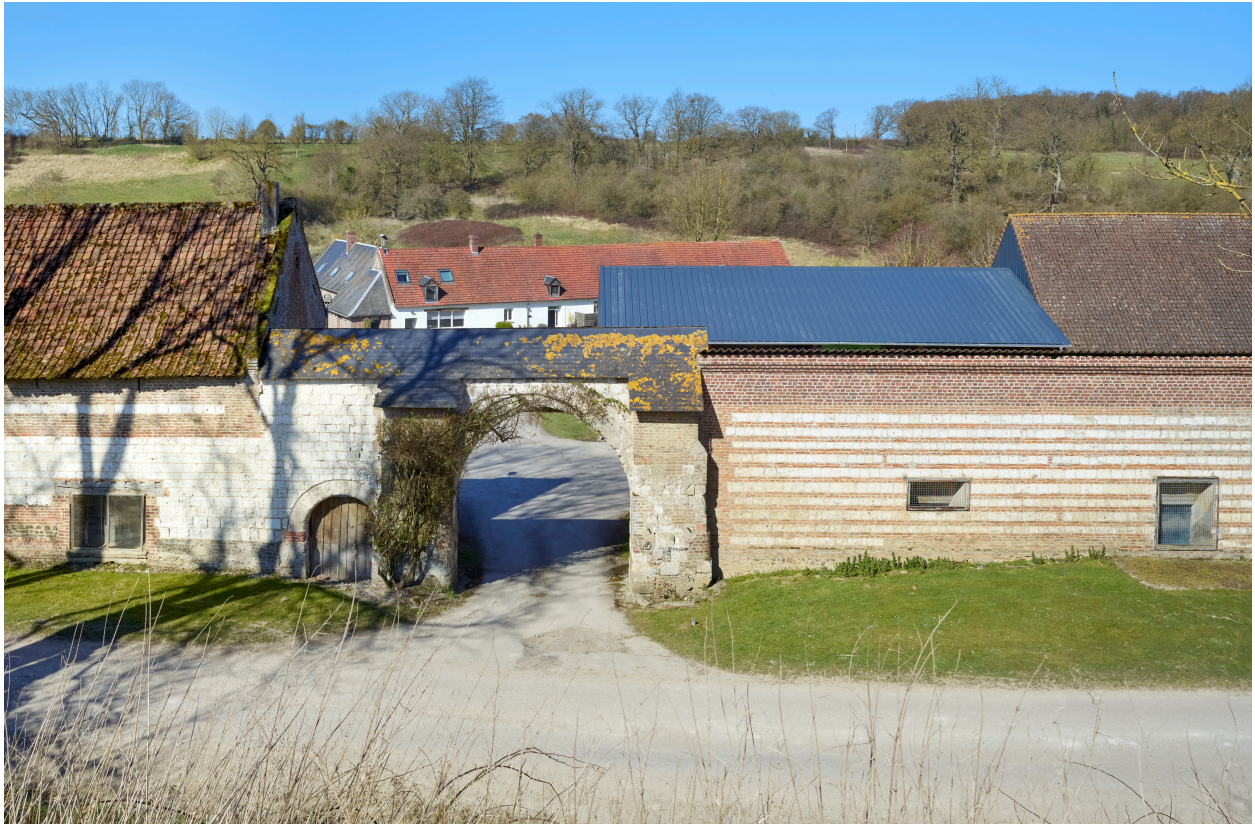
Entrée de la ferme du Val aux Lépreux, depuis l'est.
Phot. Thierry Lefébure
IVR32_20258000280NUCA

Entrée de la ferme du Val aux Lépreux, depuis l'est.

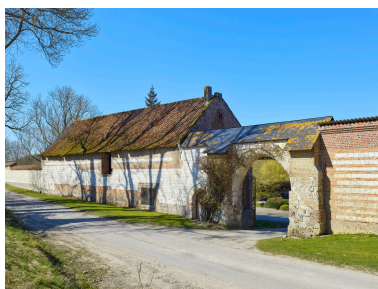
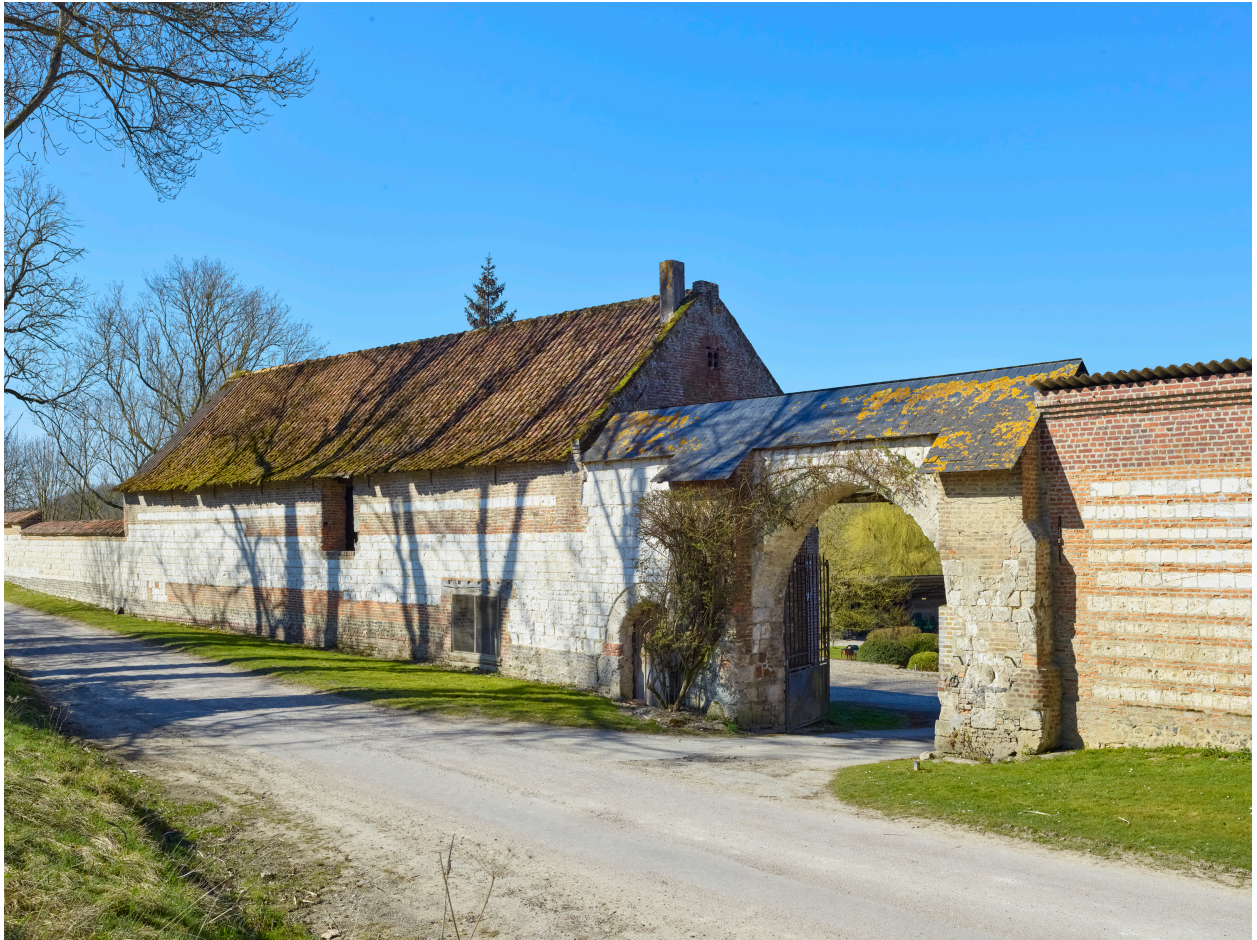
Entrée de la ferme et grange depuis le nord-est.
Phot. Thierry Lefébure
IVR32_20258000285NUCA

Entrée de la ferme et grange depuis le nord-est.

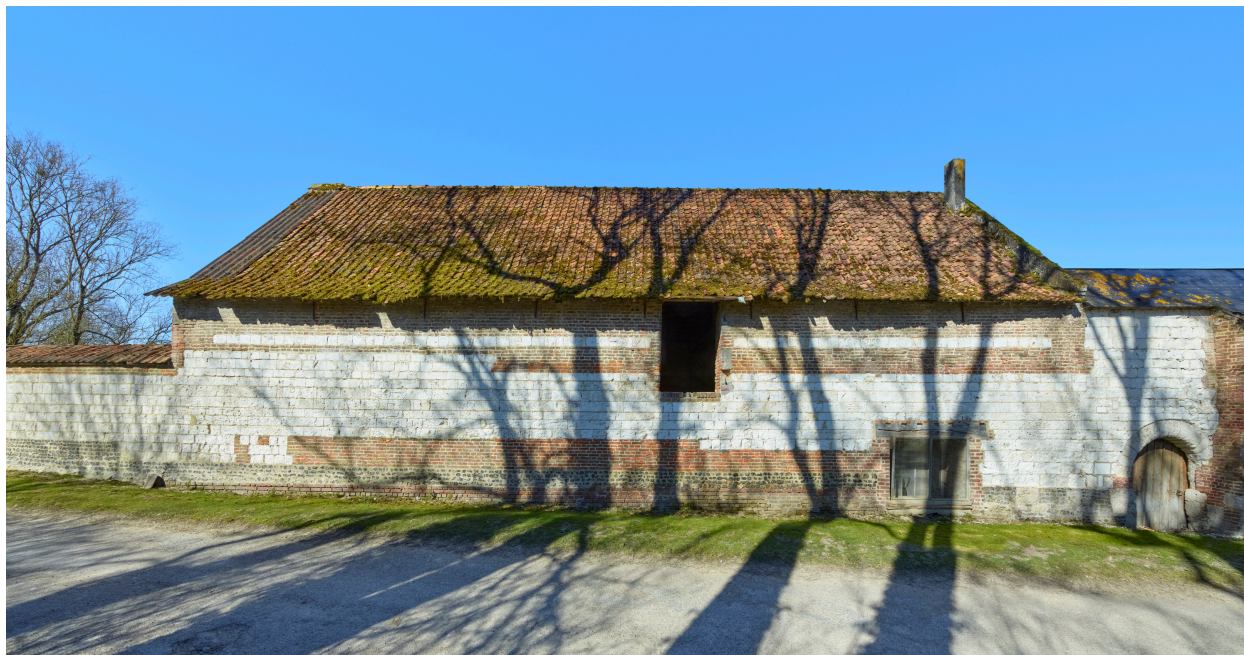
Grange, depuis l'est.
