Hauts-de-France, Somme
Cayeux-sur-Mer
Hurt
400 chemin rural de Hurt-à-Brutelles

Ancienne ferme

Numéro de dossier : IA80007780
Date de l'enquête initiale : 2004
Date(s) de rédaction : 2004
Cadre de l'étude : inventaire préliminaire arrière-pays maritime picard
Degré d'étude : étudié

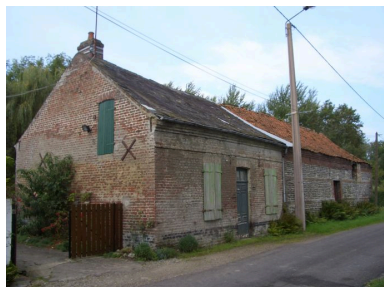
Vue générale.
Phot. Inès Guérin
IVR22_20068005866NUCA

Cette ferme comprend deux bâtiments, logis et étable, accolés, orientés tous deux vers le nord-est. La partie habitable, longue de trois travées, dispose d'un rez-de-chaussée et d'un comble à surcroît, accessible depuis le pignon sud. Le solin était recouvert de goudron. Le toit à longs pans est en ardoise. La souche de cheminée est placée à l'extrémité sud. Le décor se concentre à la corniche, composée d'une frise de briques saillantes disposées en degrés décalés.

L'étable, située dans le prolongement, est, elle, composée d'un blocage de galets, avec lits et chaînes harpées en brique. Le comble dissimule un fenil accessible depuis le mur gouttereau sur rue, ce dernier étant également percé d'une porte. Là aussi, le décor, similaire à celui du logis, se limite à la corniche. Le toit à longs pans est en tuile. Une rangée de brique permet de maintenir le faîtage.

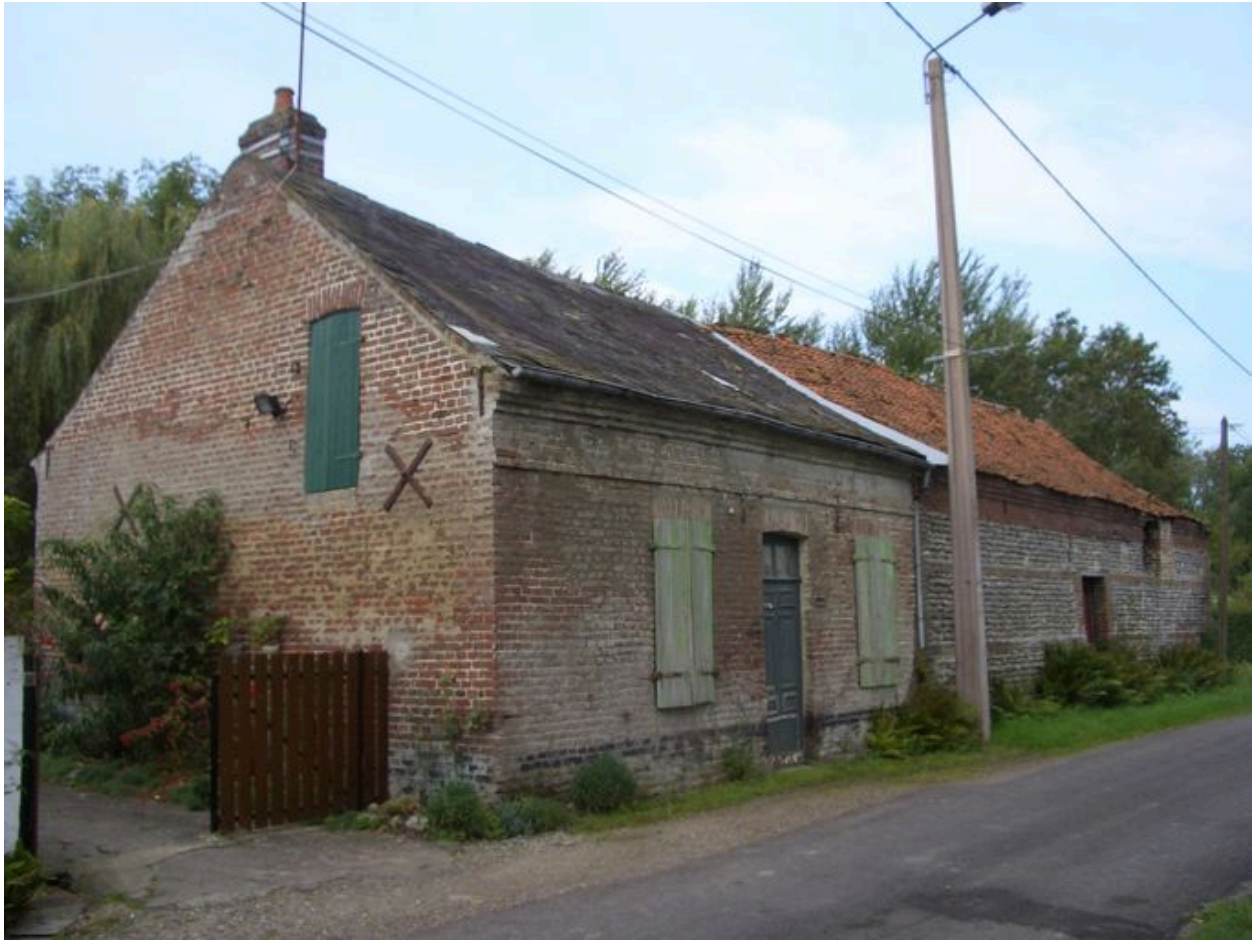
IVR22_20068005866NUCA

Vue générale.
