Hauts-de-France, Somme  
Cayeux-sur-Mer  
Hurt  
665 rue de Saint-Valery

## Ancienne ferme

Numéro de dossier : IA80007775  
Date de l'enquête initiale : 2004  
Date(s) de rédaction : 2004  
Cadre de l'étude : inventaire préliminaire arrière-pays maritime picard  
Degré d'étude : étudié

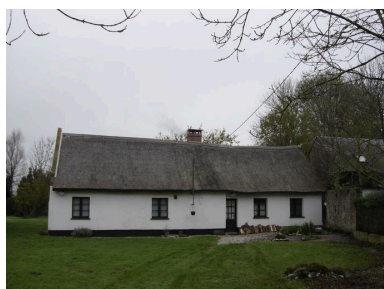
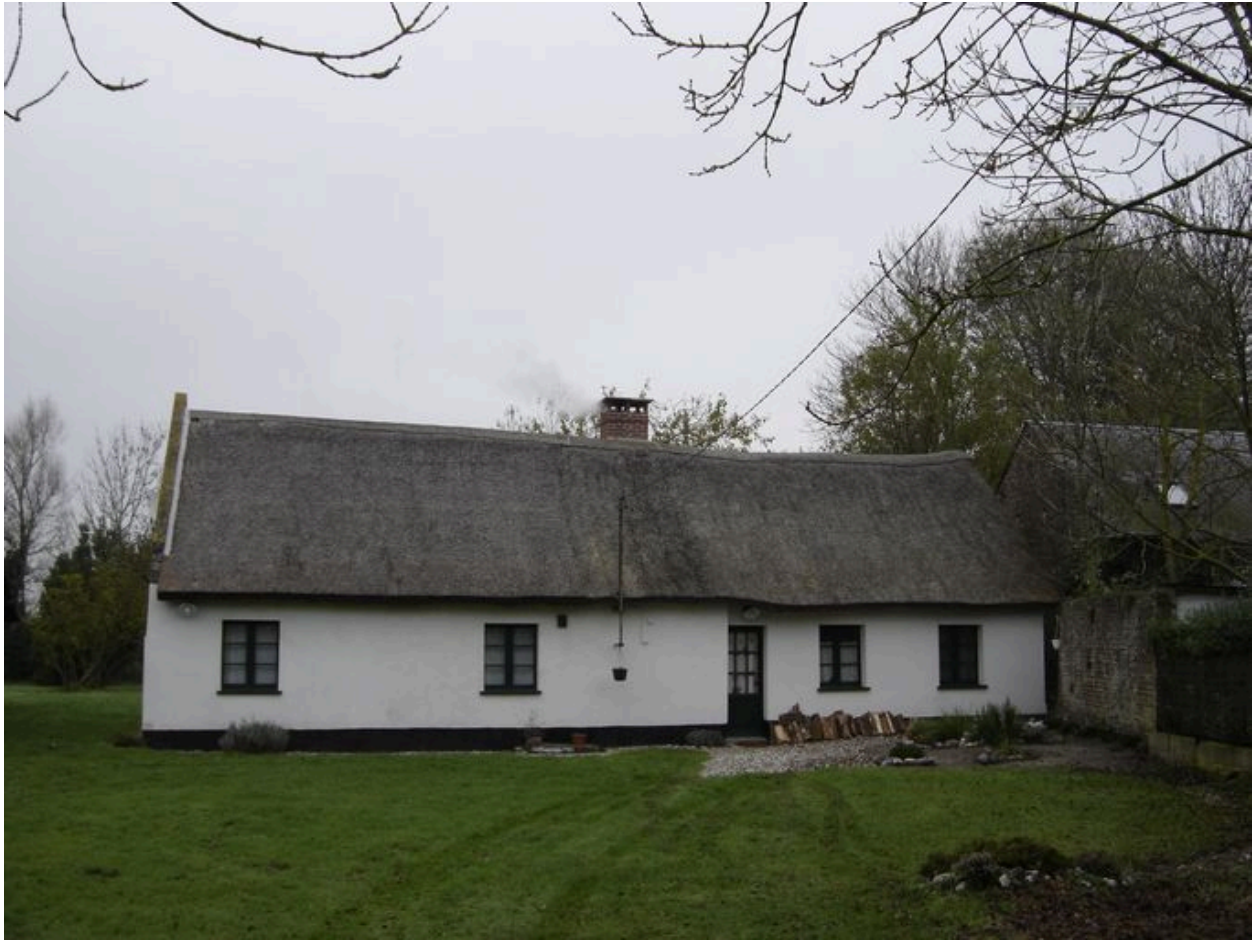
Le logis, en fond de cour, est orienté au sud. Il bénéficie d'un rez-de-chaussée unique et d'un comble à surcroît pour le stockage des grains. Le toit à longs pans et pignon découvert dispose d'une couverture en chaume. Les poutres occupent toute la largeur de la maison (environ cinq mètres). Les traces d'herminette sont encore visibles. Plus larges aux extrémités, elles sont incrustées dans les murs gouttereaux et soutenues par des corbeaux en bois ainsi que des tirants en fer, déterminant ainsi un type de charpente dite à l'anglaise.

Vue du logis.  
Phot. Inès Guérin  
IVR22\_20068005849NUCA

Vue du logis.

Les ouvertures du logis ont été largement modifiées. L'emplacement de la souche de cheminée permet de déterminer la distribution des pièces, la salle commune occupant le coeur du logis. Le toit de chaume a été posé en 1986 par Patrice Bral, couvreur en chaume à Boismont. Il utilisait le roseau de la Somme et de la Seine.

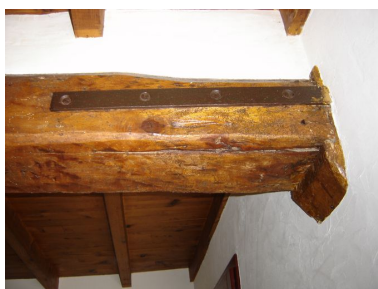
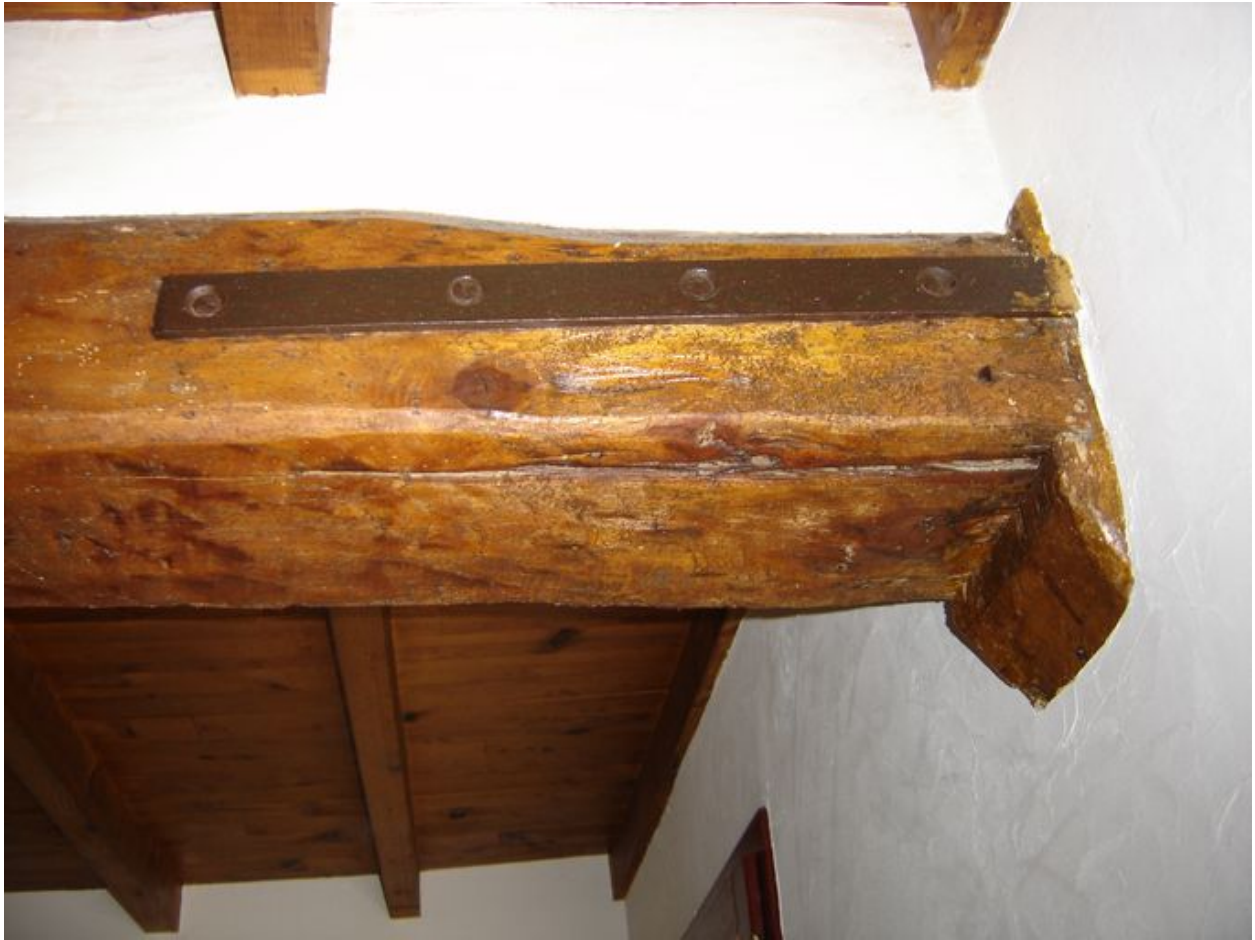
Système de fixation des poutres  
sur les murs gouttereaux.  
Phot. Inès Guérin  
IVR22\_20068005852NUCA

Système de fixation des poutres sur les murs gouttereaux.

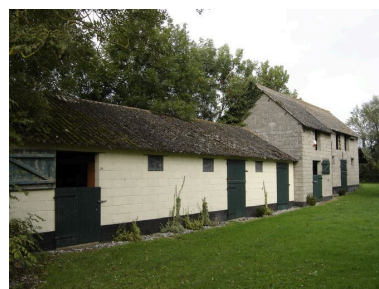
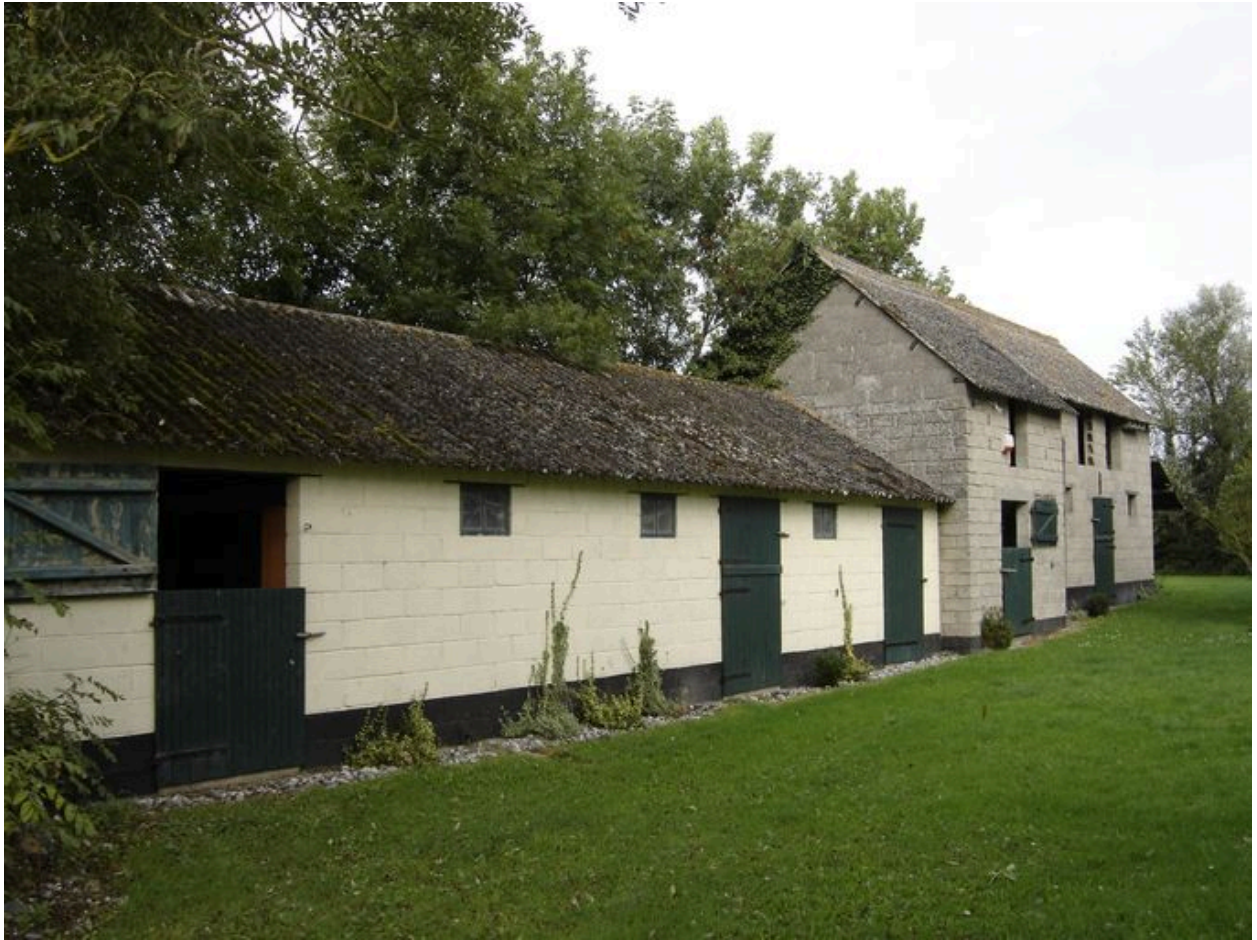
Les dépendances (écuries et étables surmontées d'un grenier) occupent tout le côté occidental de la cour. Les murs gouttereaux orientaux ont été entièrement reconstruits en parpaing alors que leur pendant dispose encore de la maçonnerie d'origine en brique. Le toit à longs pans est en tôle galvanisée d'un côté et en ardoise et ardoise synthétique de l'autre.

Vue des dépendances depuis la cour.  
Phot. Inès Guérin  
IVR22\_20068005853NUCA

Vue des dépendances depuis la cour.
