Hauts-de-France, Somme
Cocquerel
5 rue de Baillon-Haut

Maison

Numéro de dossier : IA80010992

Cadre de l'étude : inventaire topographique Pays d'art et d'histoire Ponthieu-baie de Somme

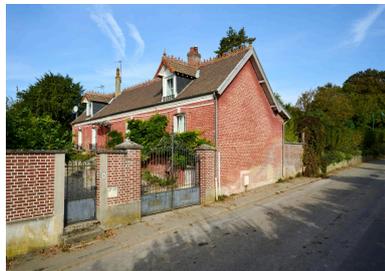
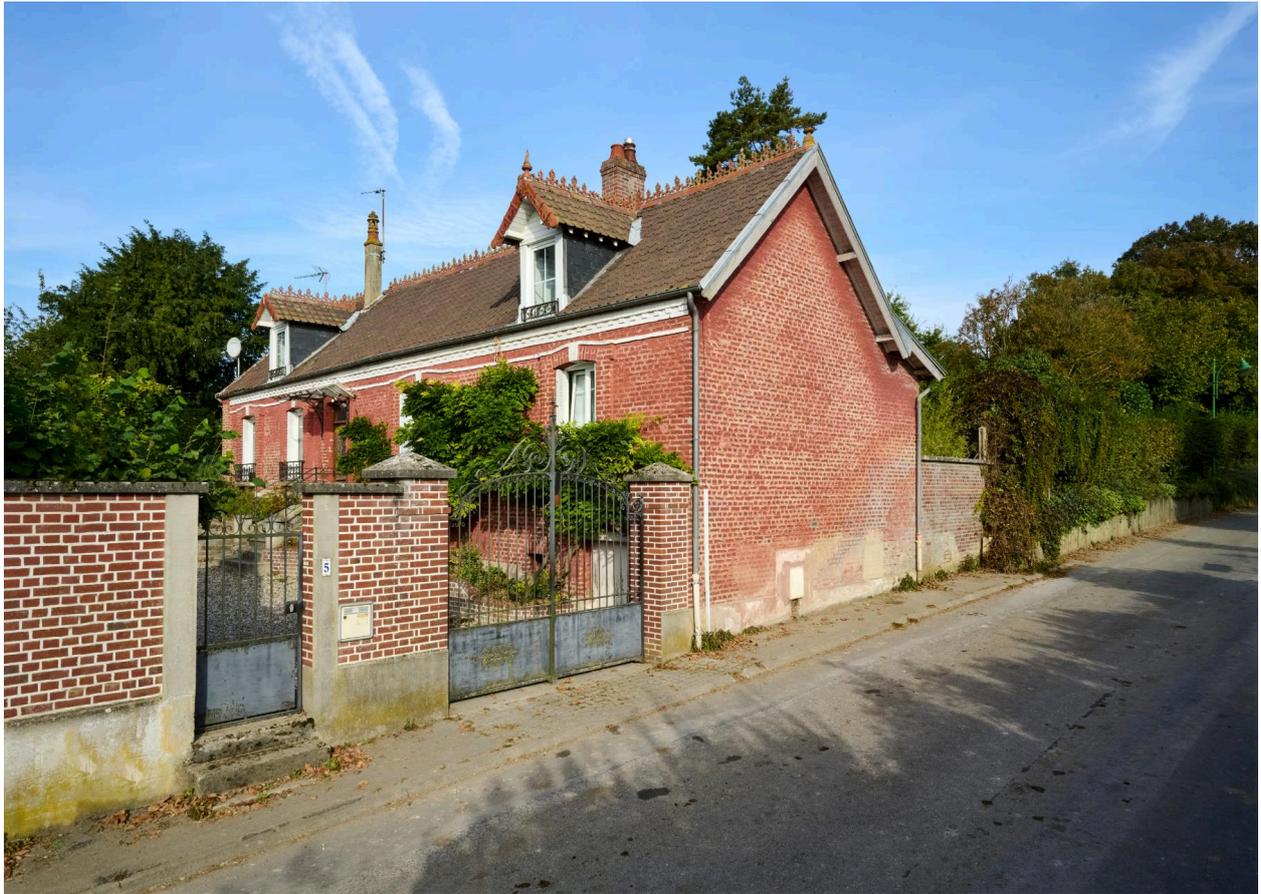
Maison, depuis le sud-est.
Phot. Thierry Lefébure
IVR32_20238000666NUCA

Maison, depuis le sud-est.

L'édifice, construit en brique, présente du côté sud une élévation de cinq travées, en rez-de-chaussée surélevé. Le sous-sol, également surélevé, est directement accessible depuis la cour, et l'étage de comble est éclairé de deux lucarnes. Le cintre des fenêtres verticales est mis en écho par l'inflexion du cordon de séparation de niveau qui en épouse la forme au lieu de courir en ligne droite. L'ensemble est couronné par une frise de brique denticulée peinte en blanc. Un escalier droit en béton et en brique, avec garde-corps en ferronnerie, permet d'accéder à l'entrée principale qui occupe la travée centrale. Un second escalier est accolé au sud-ouest de l'habitation et donne accès au jardin.

Le toit en tuile mécanique est à longs pans avec faîtage de crête en terre cuite et pignons couverts. La lucarne ouest possède un épi de faîtage et des motifs de volutes sur ses rampants.

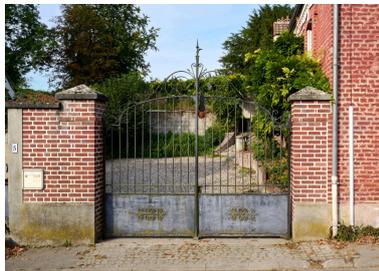
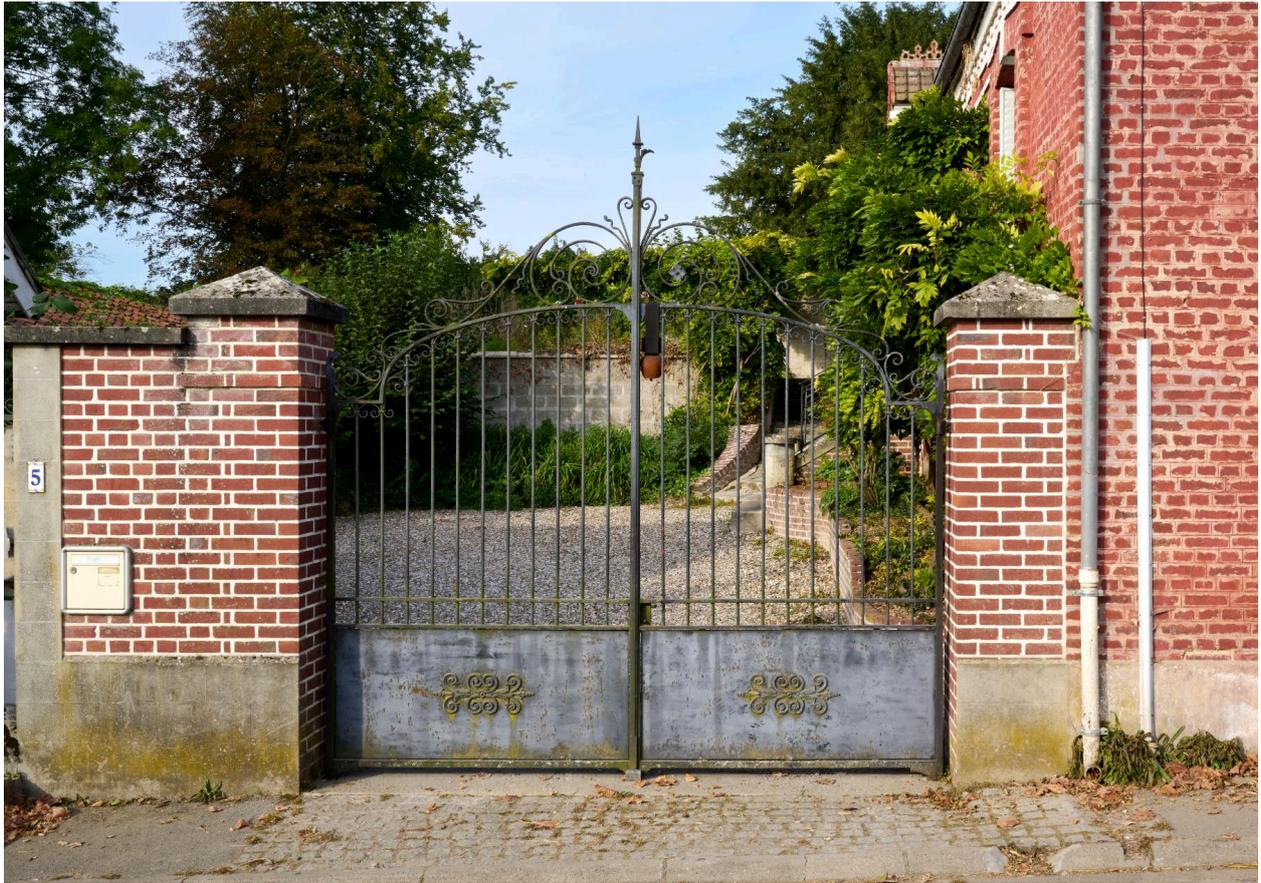
Portail d'entrée, depuis l'est.
Phot. Thierry Lefébure
IVR32_20238000668NUCA

Portail d'entrée, depuis l'est.

Située rue de Baillon-Haut, la maison est implantée perpendiculairement à la rue. Elle occupe la partie nord de la parcelle et laisse ainsi la façade sud, la plus ensoleillée, donner sur un jardin qui suit la déclivité du terrain. Elle est précédé d'une cour qui sert de stationnement aux véhicules automobiles. L'ensemble de la propriété est délimité par un mur de clôture en brique et s'ouvre sur la rue par un portail en ferronnerie.
