## Église paroissiale Saint-Nicolas de Bapaume

Numéro de dossier : IA62005157

Cadre de l'étude : patrimoine de la Reconstruction , enquête thématique régionale La première Reconstruction

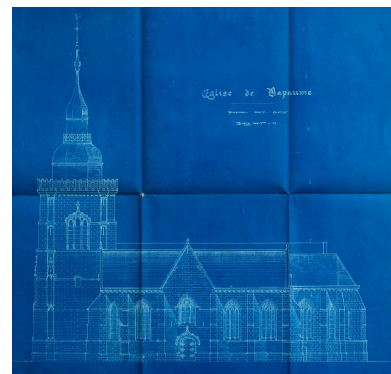
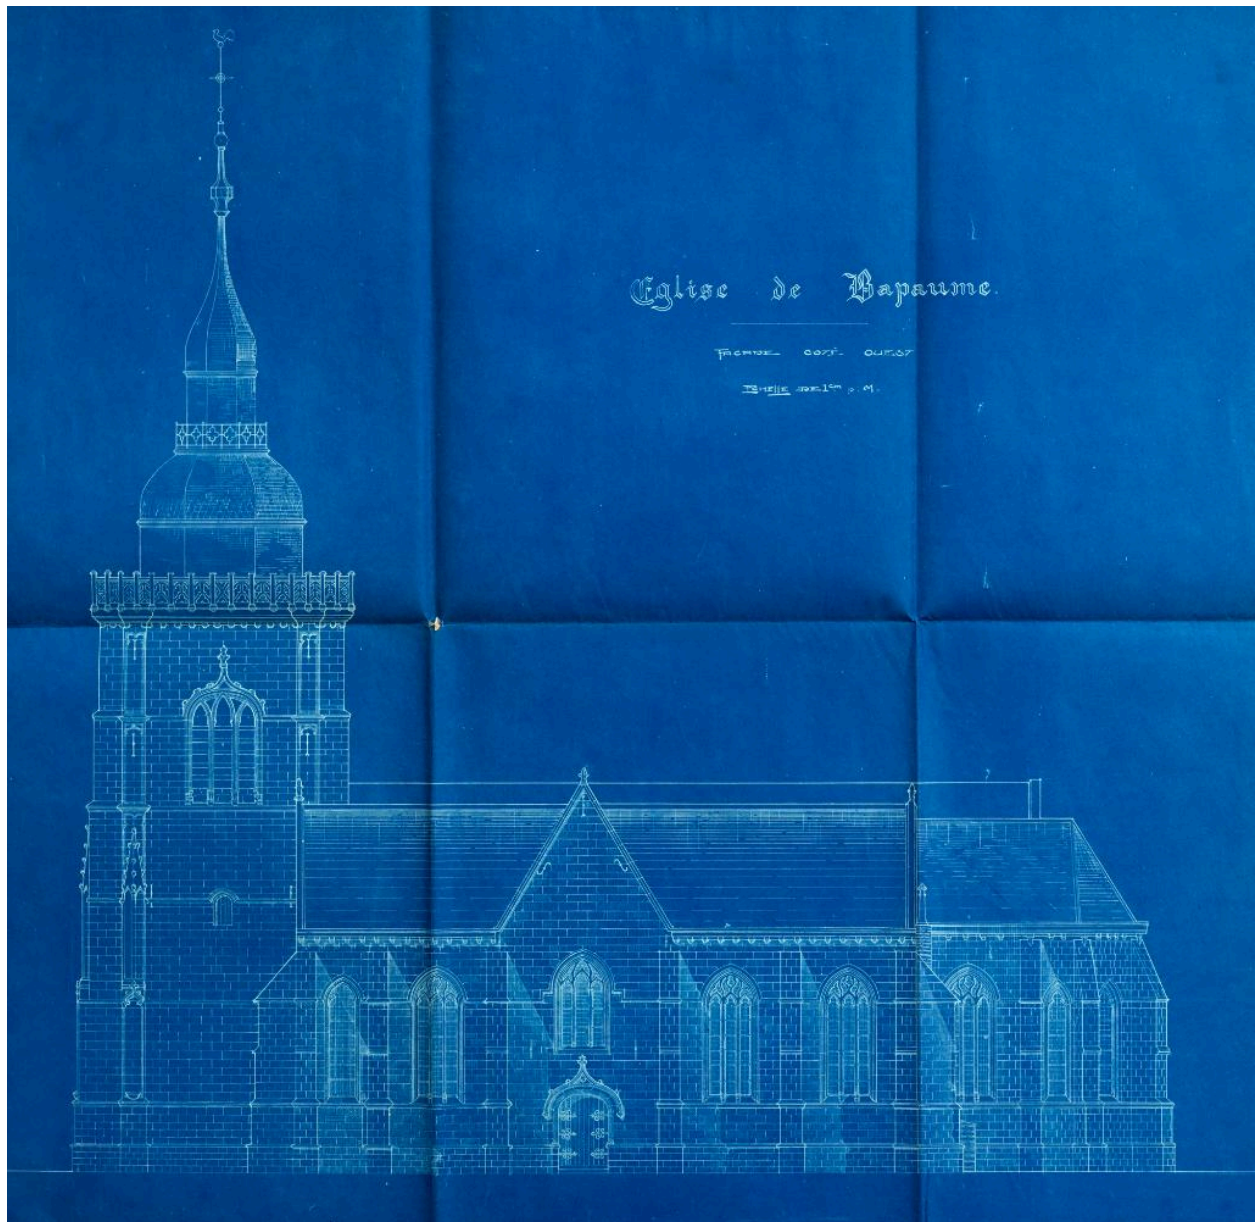
Église de Bapaume - Façade côté ouest. Ni daté ni signé. (AD Pas-de-Calais, 10R21/52) : relevé de la façade avant-guerre.  
Phot. Pierre Thibaut

Église de Bapaume - Façade côté ouest. Ni daté ni signé. (AD Pas-de-Calais, 10R21/52) : relevé de la façade avant-guerre.

complétée par neuf chapelles latérales. Le transept sud est longé sur le côté ouest par une chapelle dédiée à la vierge qui possède son propre chœur. Le transept nord s'achève par un clocher hors-oeuvre, grosse tour carrée de 32 mètres de côté et 34 mètres de haut. Les dimensions de l'édifice sont d'environ 50 mètres de longueur et 32 mètres de largeur maximale. Les trois nefs ont une hauteur de 10 mètres. Le plan de Paquet permet également de voir la diversité et la complexité des voûtes couvrant les différentes parties de l'édifice. La nef centrale est couverte par une toiture à longs pans, de même que les transepts. Une seule couverture, également à longs pans, réunit chaque chapelle latérale et la travée de nef latérale correspondante. Tous les murs de façade qui ferment les travées et la nef centrale se terminent par un fronton triangulaire débordant. Celui des chapelles latérales est percé d'une fenêtre en plein cintre.

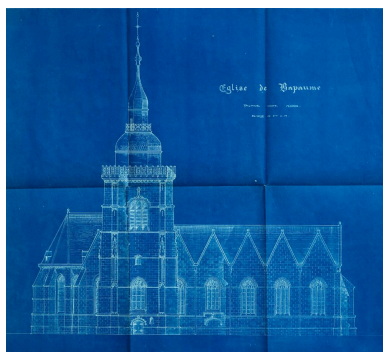
Église de Bapaume - Façade côté nord. Ni daté ni signé. (AD Pas-de-Calais, 10R21/52) : relevé de la façade avant-guerre.  
Phot. Pierre Thibaut  
IVR32\_20216200071NUCA

Église de Bapaume - Façade côté nord. Ni daté ni signé. (AD Pas-de-Calais, 10R21/52) : relevé de la façade avant-guerre.

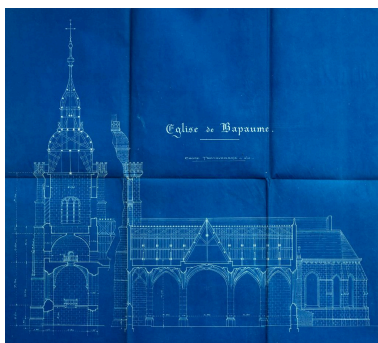
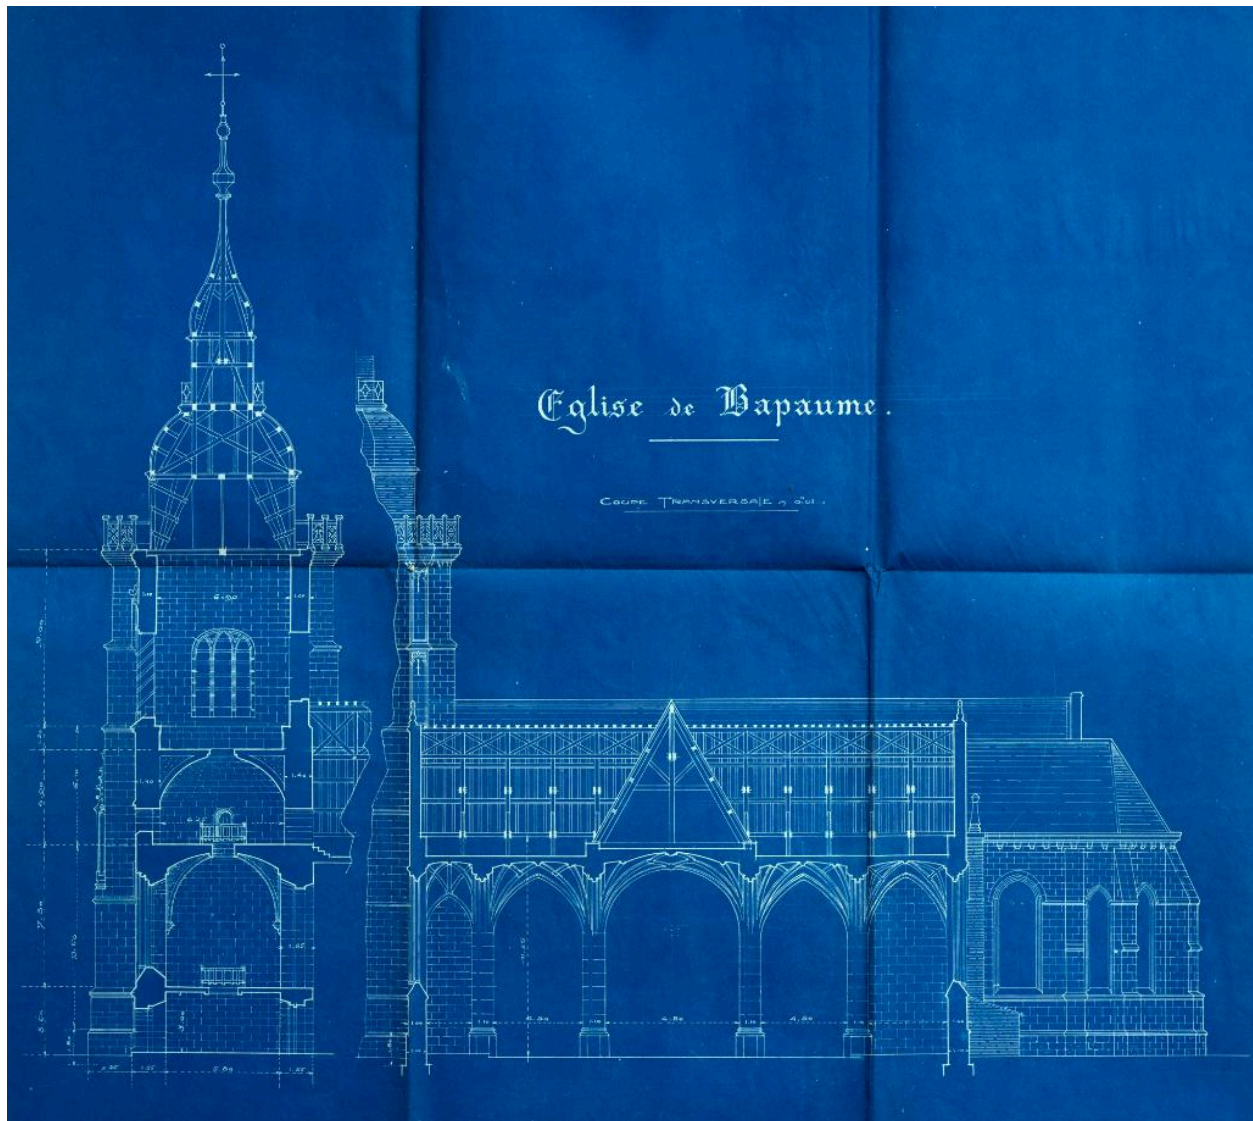
Église de Bapaume - Coupe transversale. Ni daté ni signé. (AD Pas-de-Calais, 10R21/52) : relevé de l'intérieure de la tour-clocher et du transept avant-guerre.  
Phot. Pierre Thibaut  
IVR32\_20216200074NUCA

Église de Bapaume - Coupe transversale. Ni daté ni signé. (AD Pas-de-Calais, 10R21/52) : relevé de l'intérieure de la tour-clocher et du transept avant-guerre.

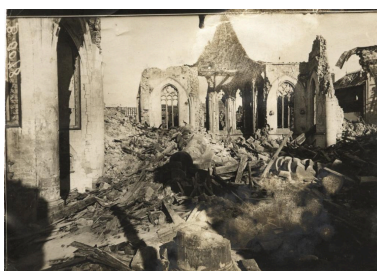
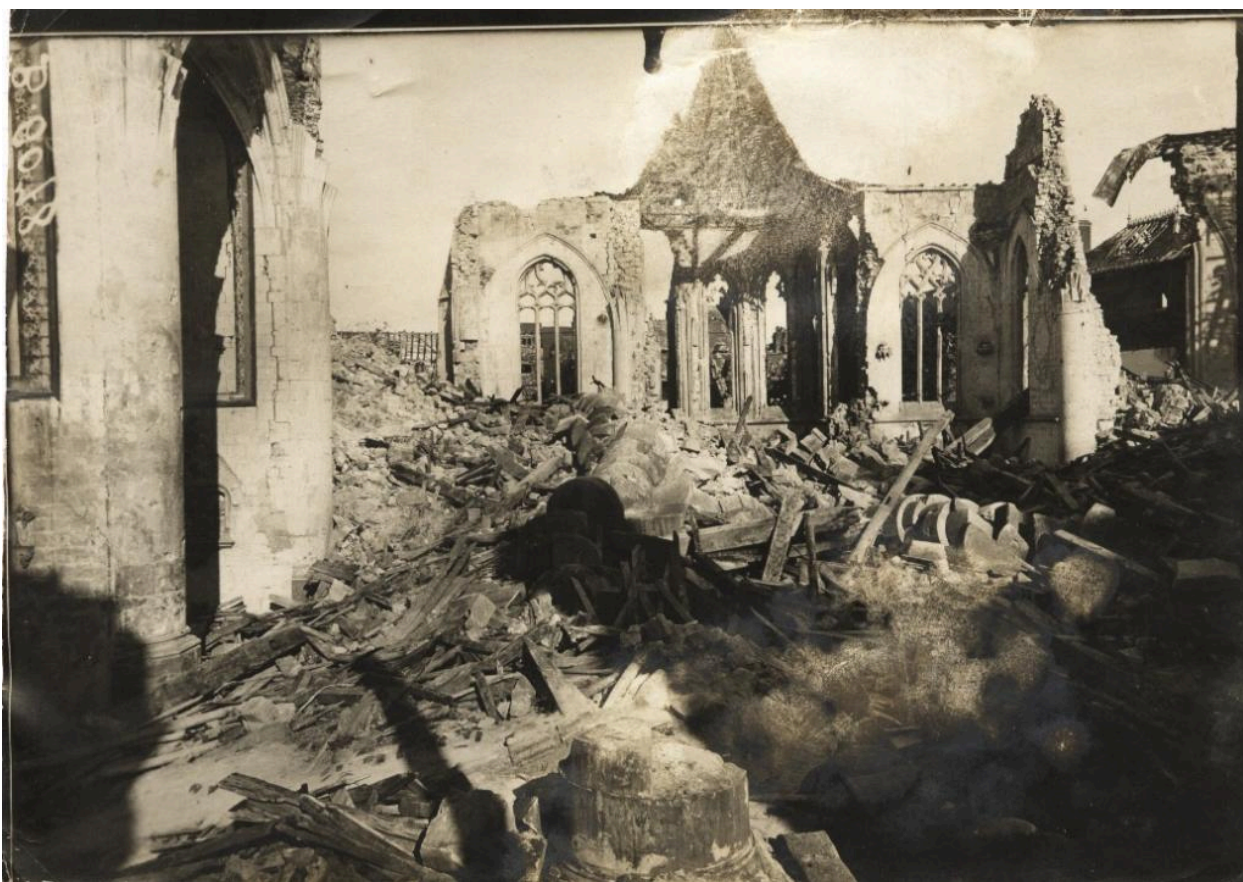
L'église Saint-Nicolas détruite. Photographie, vers 1919 (coll. part.).  
Repro. Bouvet Hubert  
IVR32\_20196200958NUCA

L'église Saint-Nicolas détruite. Photographie, vers 1919 (coll.part.).

L'église est totalement détruite pendant la Première Guerre mondiale. La date exacte est inconnue car, lors de l'évacuation des derniers civils en septembre 1916, l'église est encore debout (Dégardin, 1945). Le rapprochement du front, l'intensification des bombardements à partir de 1917, les occupations successives par des troupes des deux camps qui durent jusqu'à la fin du conflit ont cependant raison du bâtiment. A la fin de la guerre, il n'en reste qu'un amas de ruines, visibles sur quelques cartes postales anciennes. Le témoignage de l'abbé Ledoux, premier curé de Bapaume à revenir en juillet 1919, est édifiant : "De l'antique église, il ne reste rien. Deux immenses cratères marquent l'emplacement du chœur et de la grande nef. Il est impossible de retrouver une partie quelconque du mobilier de l'église [...]. L'herbe croît au milieu des décombres." (Journal *La Semaine religieuse*, février 1920).

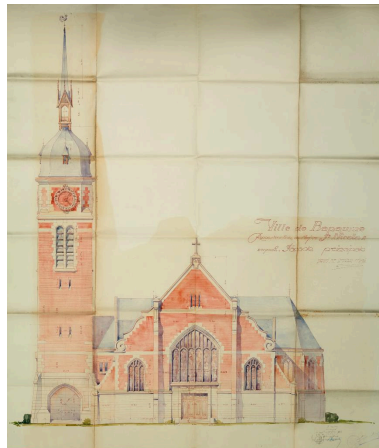
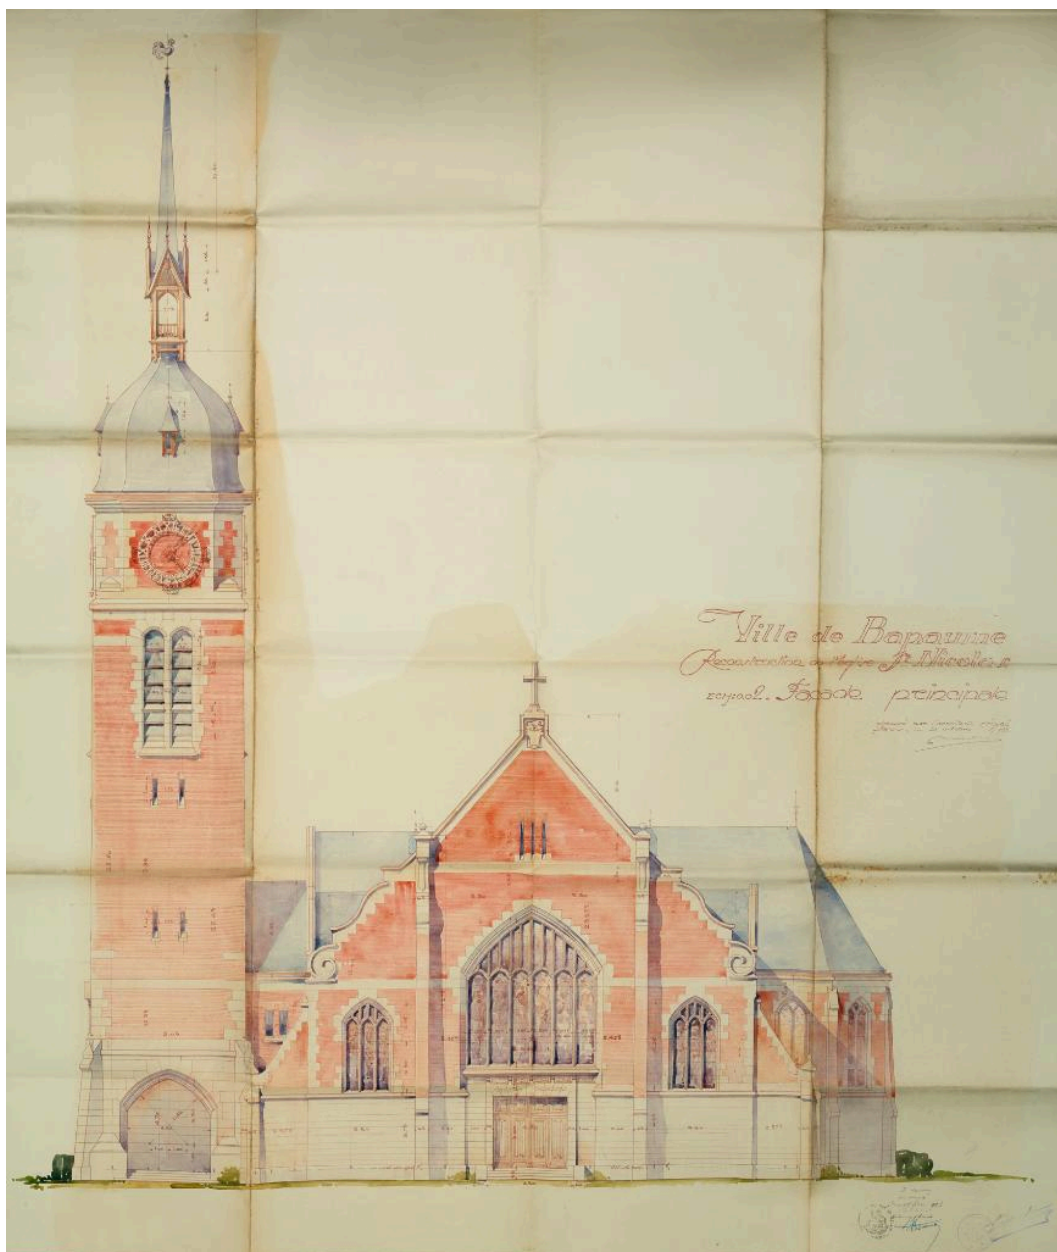
Ville de Bapaume - Reconstruction  
de l'église Saint-Nicolas : façade  
principale. Dessin aquarellé, signé  
et daté, Eugène Bidard, 5 octobre  
1929. (AD Pas-de-Calais, 20609/1).  
Phot. Pierre Thibaut  
IVR32\_20216200155NUCA

Ville de Bapaume - Reconstruction de l'église Saint-Nicolas : façade principale. Dessin aquarellé, signé et daté, Eugène Bidard, 5 octobre 1929. (AD Pas-de-Calais, 2O609/1).

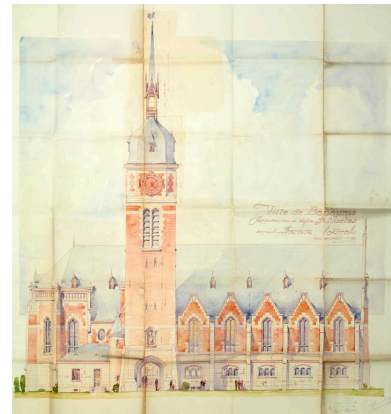
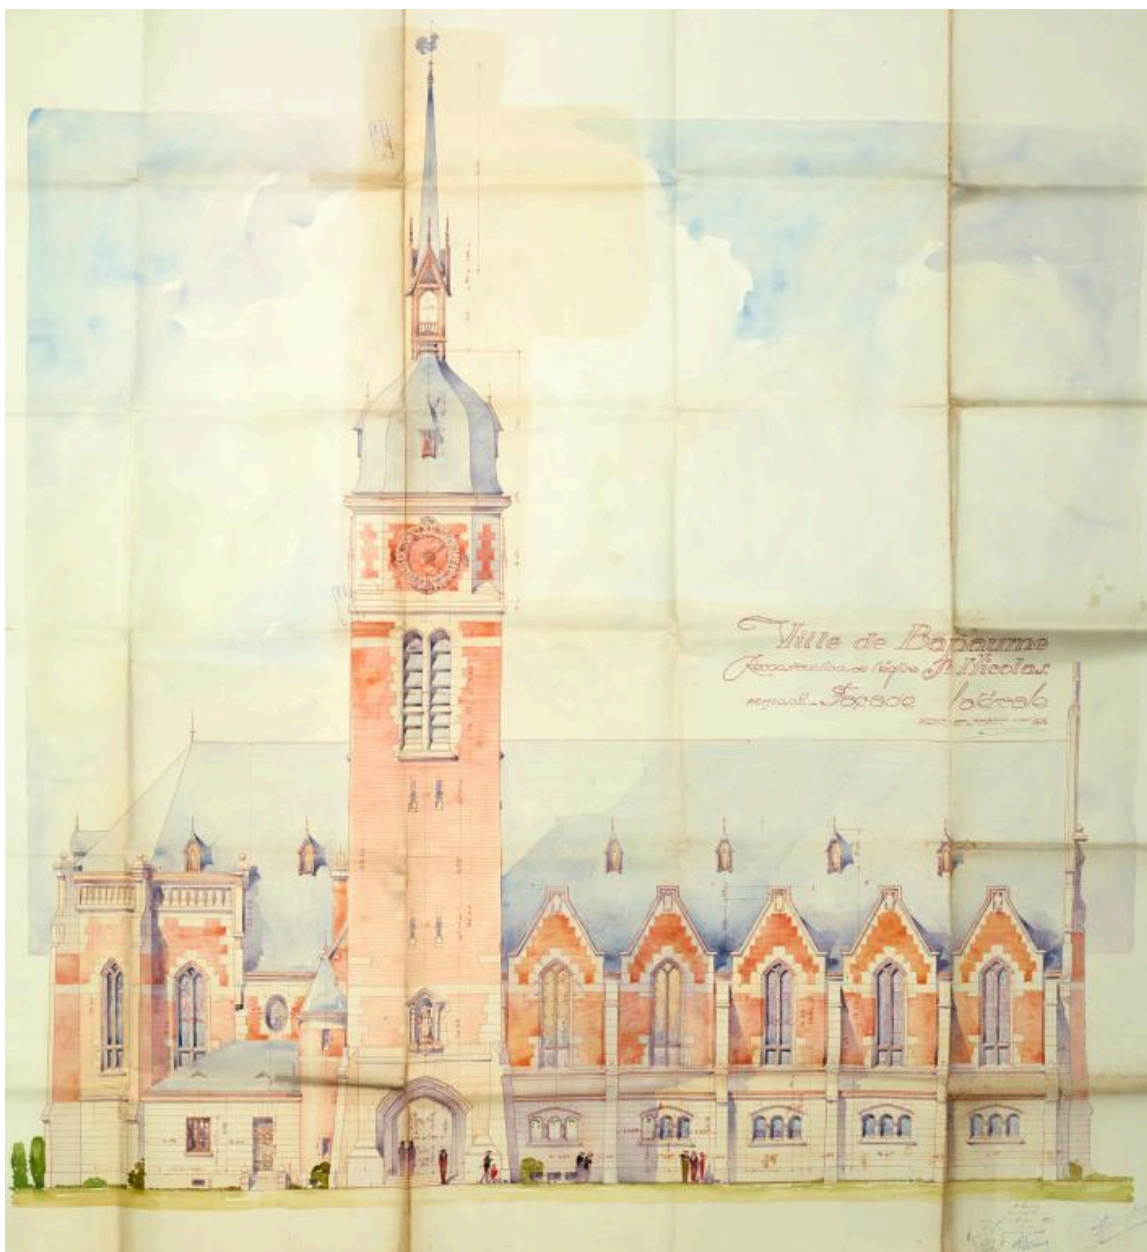
Ville de Bapaume - Reconstruction  
de l'église Saint-Nicolas : façade  
latérale nord. Dessin aquarellé, signé  
et daté, Eugène Bidard, 5 octobre  
1929. (AD Pas-de-Calais, 20609/1).  
Phot. Pierre Thibaut  
IVR32\_20216200100NUCA

Ville de Bapaume - Reconstruction de l'église Saint-Nicolas : façade latérale nord. Dessin aquarellé, signé et daté, Eugène Bidard, 5 octobre 1929. (AD Pas-de-Calais, 2O609/1).

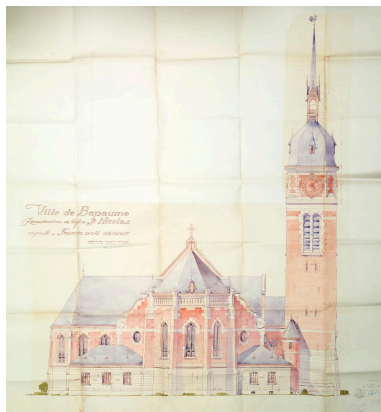
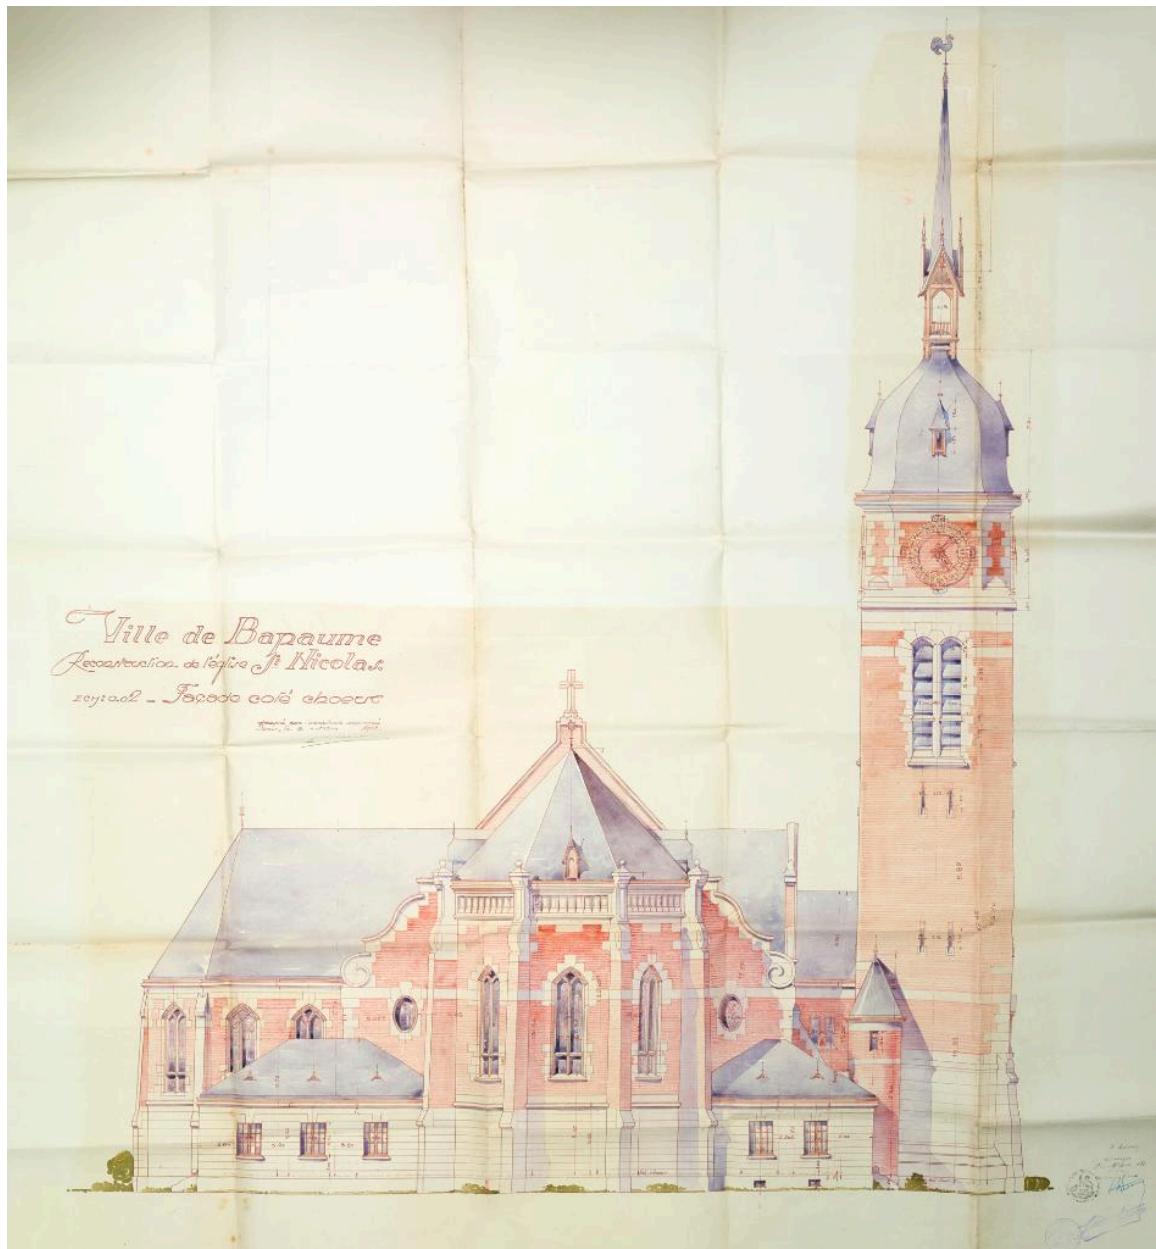
Ville de Bapaume - Reconstruction  
de l'église Saint-Nicolas : façade  
côté ouest. Dessin aquarellé, signé  
et daté, Eugène Bidard, 5 octobre  
1929. (AD Pas-de-Calais, 20609/1).  
Phot. Pierre Thibaut  
IVR32\_20216200101NUCA

Ville de Bapaume - Reconstruction de l'église Saint-Nicolas : façade côté ouest. Dessin aquarellé, signé et daté, Eugène Bidard, 5 octobre 1929. (AD Pas-de-Calais, 2O609/1).

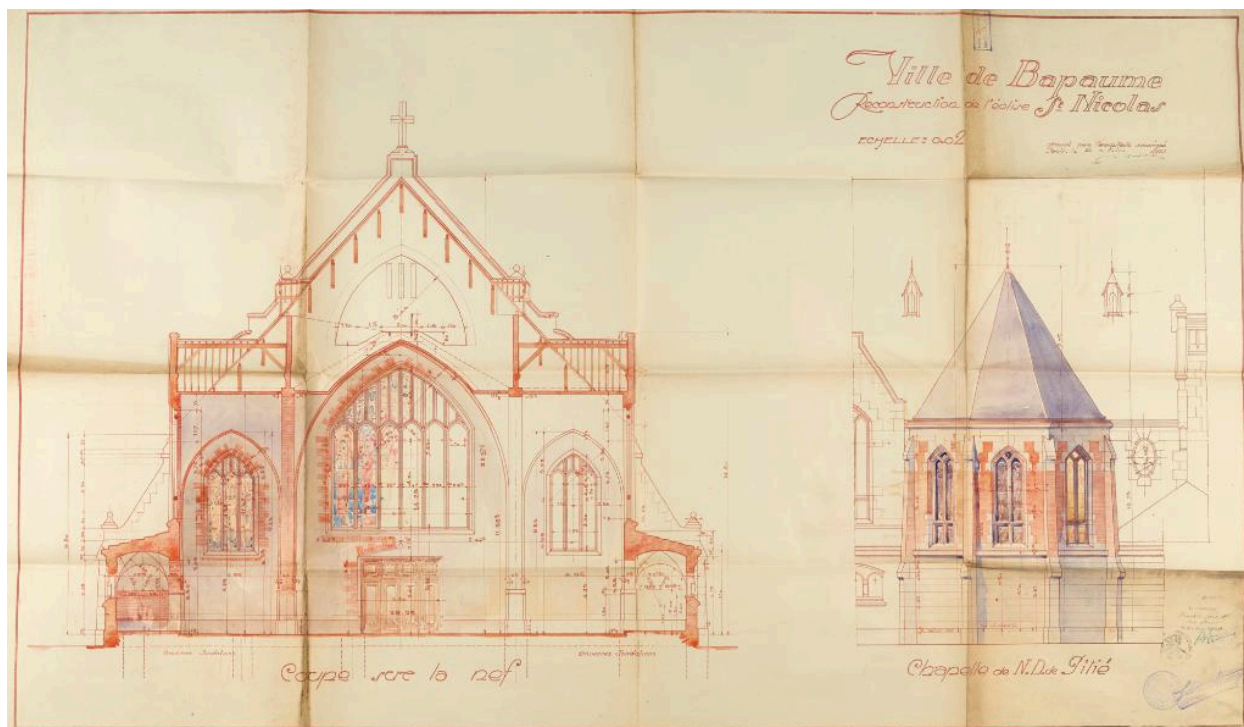
Ville de Bapaume - Reconstruction de l'église Saint-Nicolas : coupe sur la nef ; chapelle N.D. de Pitié. Dessin aquarellé, signé et daté, Eugène Bidard, 5 octobre 1929.
