Hauts-de-France, Oise
Bonneuil-les-Eaux
Montplaisir
2 chemin de Montplaisir

Ferme de Montplaisir

Numéro de dossier : IA60005426

Cadre de l'étude : inventaire topographique Communauté de communes Oise Picarde

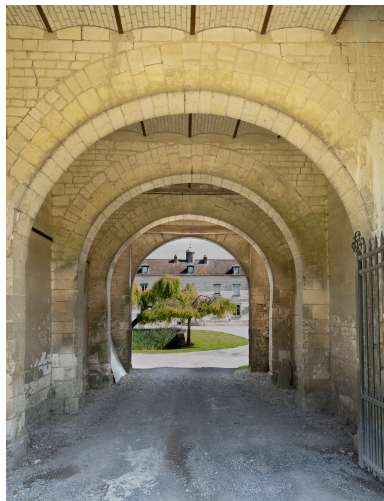
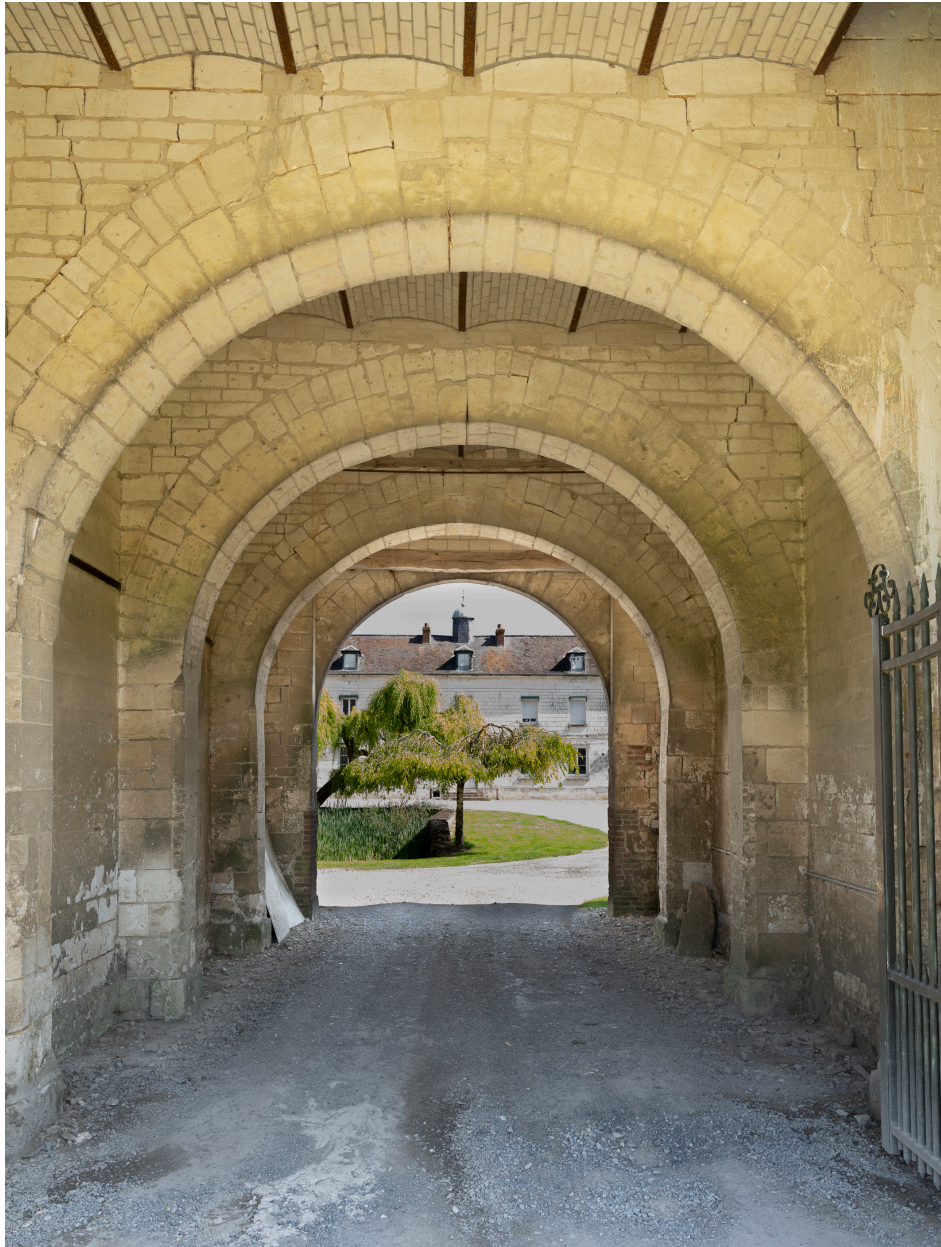
Entrée côté sud de la cour
de ferme avec porche voûté.
Phot. Marc Kérignard
IVR32_20246000502NUCA

Entrée côté sud de la cour de ferme avec porche voûté.

Le domaine de Montplaisir est situé à environ 3 km à l'est du village de Bonneuil. Il s'organise autour d'une cour fermée par les bâtiments agricoles et le logis. L'entrée se fait du côté sud par un large porche en arc plein cintre, voûté et aménagé dans le bâtiment des granges. Leurs maçonneries sont en pierre calcaire et en appareillage rouge barre (alternance d'assises de brique et pierre). Les ailes est et ouest sont occupées par les anciens bâtiments d'élevage, édifiés en brique ou en pierre. Une tour surmontée d'un toit en pavillon est implantée dans l'angle sud-ouest de la ferme.

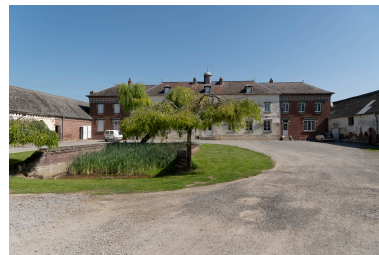
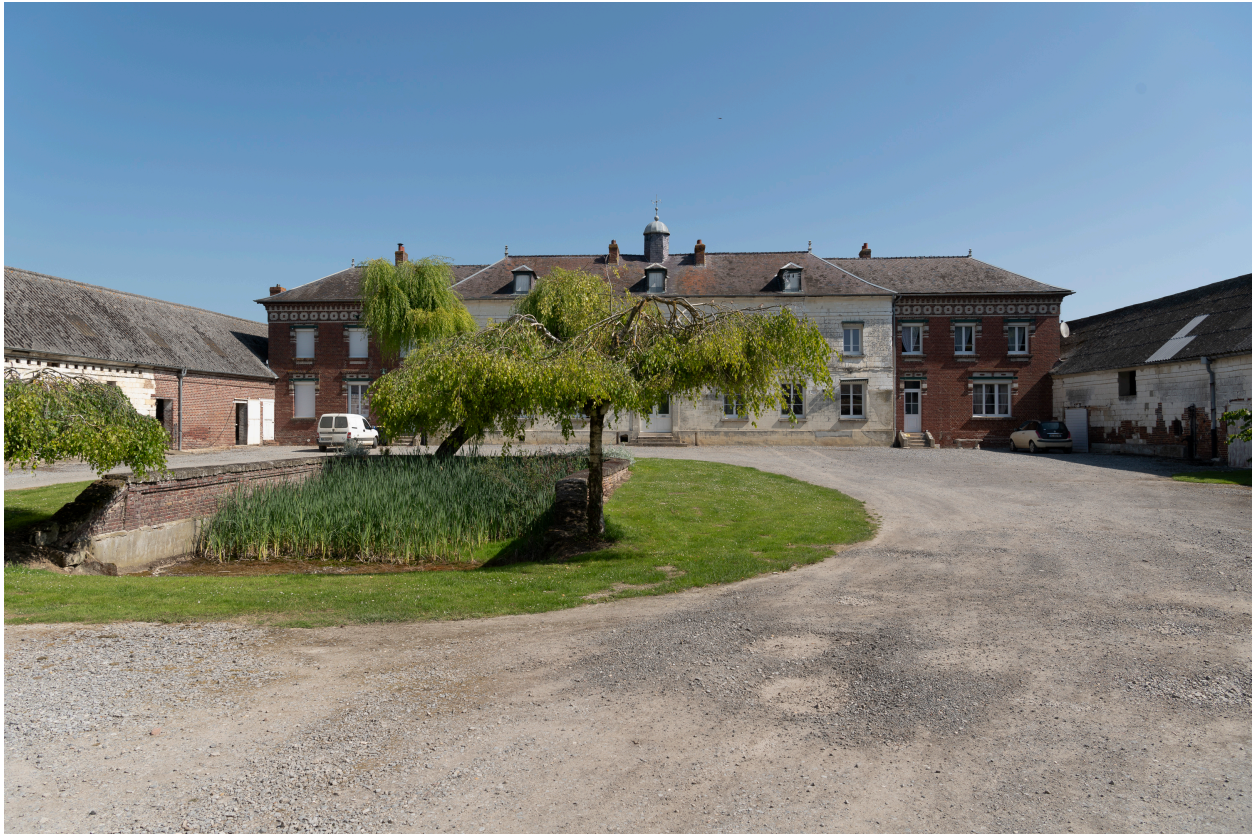
Vue générale de la cour
avec la mare au centre.
Phot. Marc Kérignard
IVR32_20246000504NUCA

Vue générale de la cour avec la mare au centre.

Une mare est implantée au milieu de la cour.

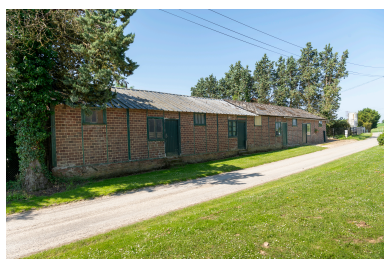
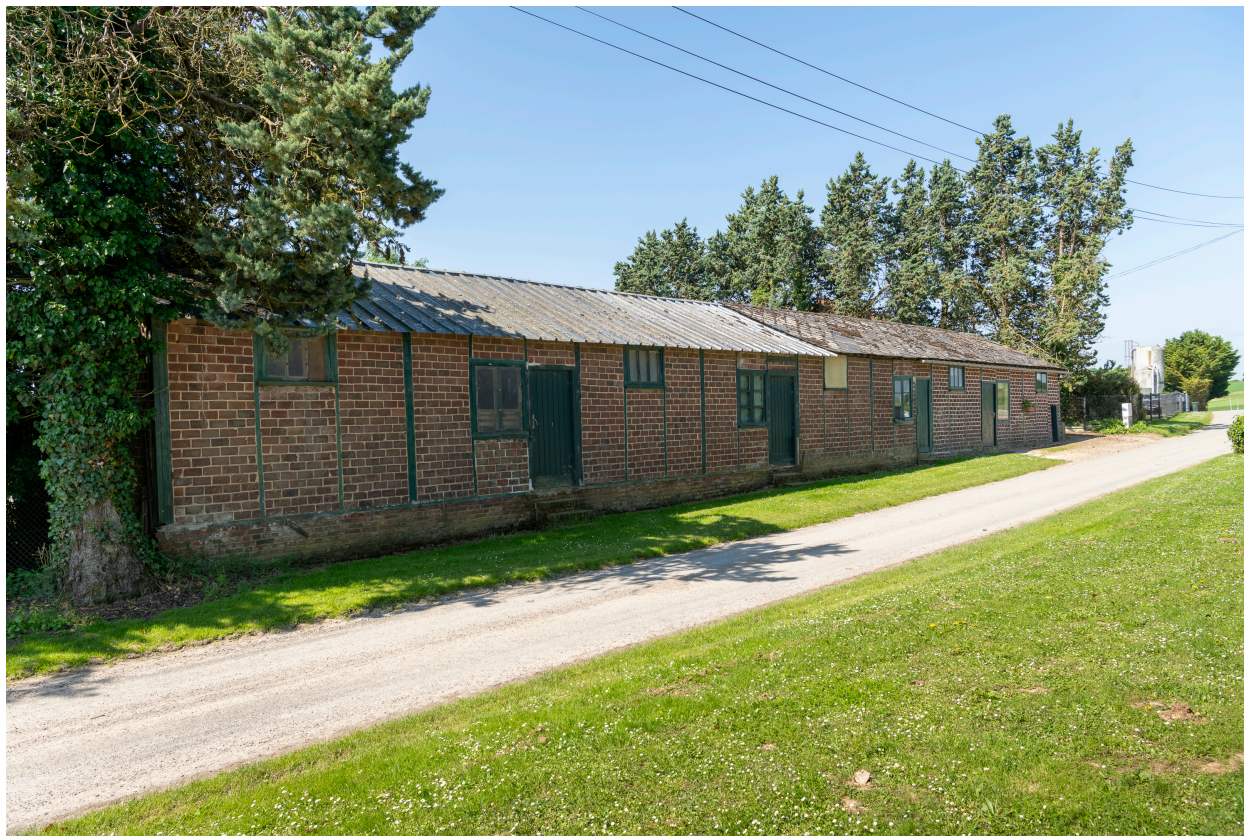
Anciens logements pour les
ouvriers saisonniers, vue
prise depuis le nord-est.
Phot. Marc Kérignard
IVR32_20246000505NUCA

Anciens logements pour les ouvriers saisonniers, vue prise depuis le nord-est.

Un pigeonnier, aujourd'hui disparu, se trouvait au-dessus du porche d'entrée. Des logements de saisonniers agricoles, toujours visibles en face du domaine, sont installés dans les années 1950 (ils ne sont pas encore représentés sur le cadastre de 1952). À cette période, l'exploitation agricole est tournée vers la culture des betteraves et du chanvre mais également vers l'élevage ovin, porcin, et dispose de quelques chevaux. Les bergeries, écuries et étables étaient installées dans les bâtiments qui ferment les côtés est et ouest de la cour.

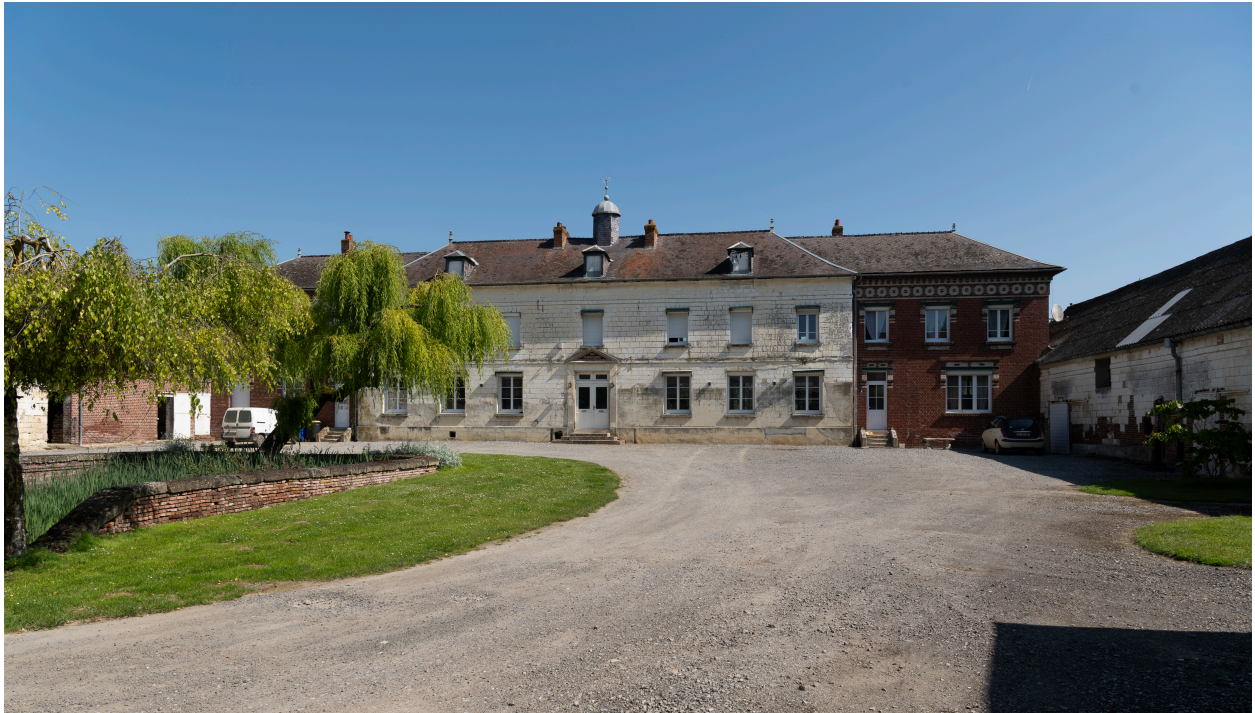
Vue générale du logis
depuis l'entrée dans la cour.
Phot. Marc Kérignard
IVR32_20246000503NUCA

Vue générale du logis depuis l'entrée dans la cour.

En fond de cour se dresse le logis en pierre calcaire. Il s'élève sur trois niveaux (rez-de-chaussée surélevé, un étage carré et un comble aménagé). Deux pavillons en brique le flanquent de part et d'autre. Toutes les toitures sont couvertes d'ardoise. Les toits sont à longs pans et croupe pour le logis, longs pans et pignons découverts ou couverts pour les bâtiments agricoles. La tour de plan carré est couronnée d'un toit en pavillon.
